# Förorenade områdets sårbarhet för klimatrelaterade naturolyckor

ULRIKA WESTHOLM 2018  
MVEN30 EXAMENSARBETE FÖR MASTEREXAMEN 30 HP  
TILLÄMPAD KLIMATSTRATEGI | LUNDS UNIVERSITET

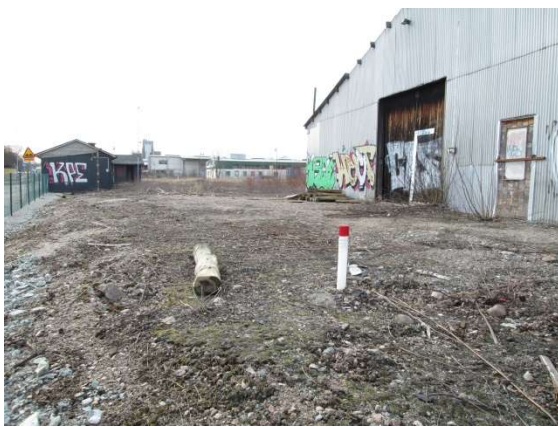
**FOTOGRAFI 3 DEN FÖRORENADE MARKEN PÅ ARBOGA BYGG & MASKINTEKNIK ÄR INTE TÄCKT (20180407).**

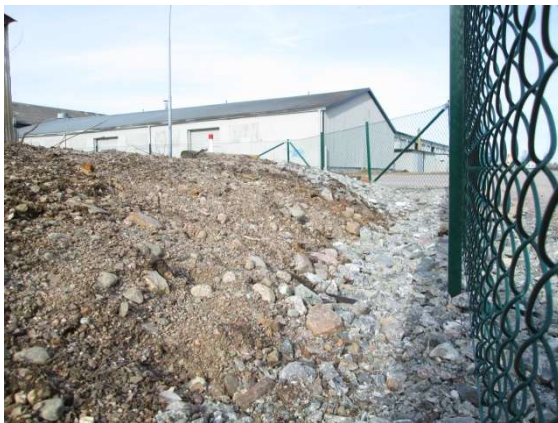
**FOTOGRAFI 4 NIVÅSKILLNAD EFTER UTFYLLNAD I DIKE PÅ ARBOGA BYGG & MASKINTEKNIK, I SYDÖSTRA HÖRNET AV FASTIGHETEN (20180407).**

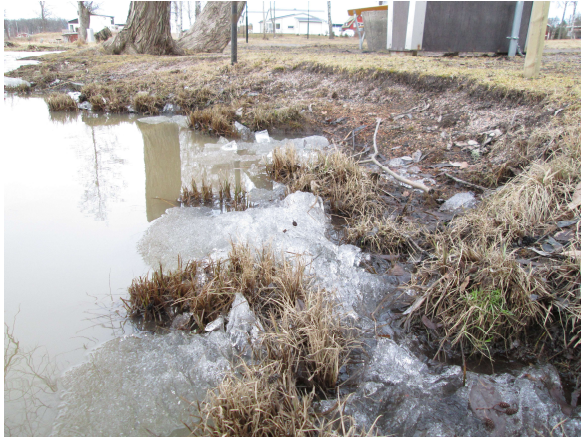
**FOTOGRAFI 7 STRANDEROSION PÅ VÄSTRA DELEN AV TEGELUDDEN DEPONI (20180407).**

Vid fältbesiktningarna observerades långt gången stranderosion längs nästan hela strandlinjen (fotografi 7, bilaga 6, fotografi 18-20). På två platser observerades föroreningar i den eroderade marken som skulle kunna vara en del i fyllningen (bilaga 6, fotografi 21). Även i närheten av provpunkt 3 intill strandkanten har marken eroderats. Där har halter av koppar uppmätts till 350 gånger KM, bly 26 gånger och kadmium 15 gånger KM (se tabell 9 och bilaga 6).

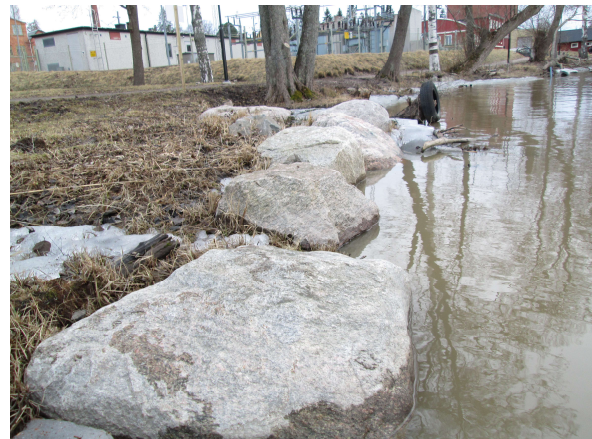
**FOTOGRAFI 8 EROSIONSSKYDD PÅ VÄSTRA DELEN AV TEGELUDDEN DEPONI (20180407).**

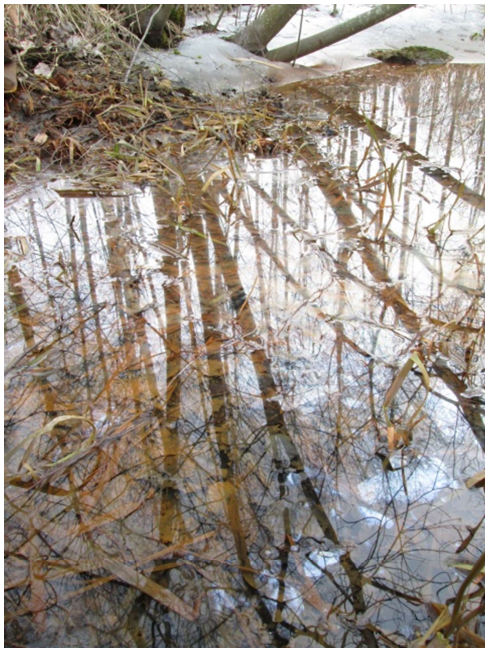
**FOTOGRAFI 11 FRÅN RESTER AV KORRODERADE TUNNOR FLYTER OLJA PÅ YTAN NORDOST OM VÄSTRA MÄLARDALENS RENHÅLLNING AB (20180407).**

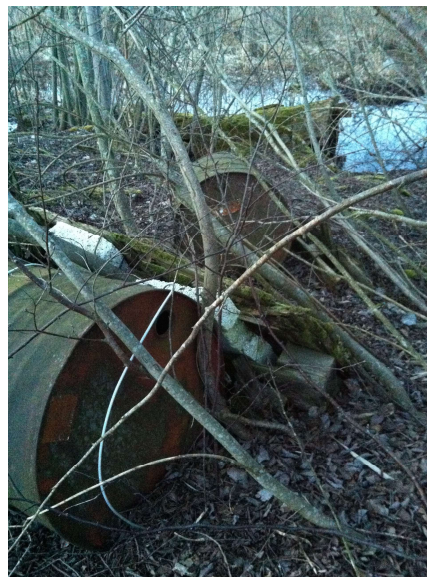
Deponerade Nynäs-tunnor låg på Uddhagen schakt nära strandkanten. En av de två tunnorna fanns kvar år 2018 (fotografi 13).

**FOTOGRAFI 13 NYNÄS TUNNOR PÅ UDDHAGEN SCHAKT NÄRA STRANDEN (20150324).**

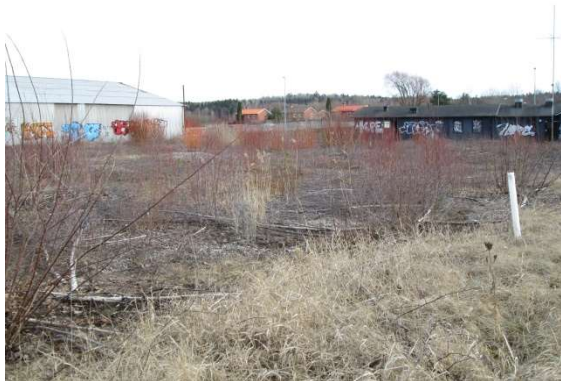
**FOTOGRAFI 14 SKILLNAD I MARKVÄXTLIGHET PÅ ARBOGA BYGG & MASKINTEKNIK, TAGET FRÅN VÄSTER AV FASTIGHETEN (180407).**

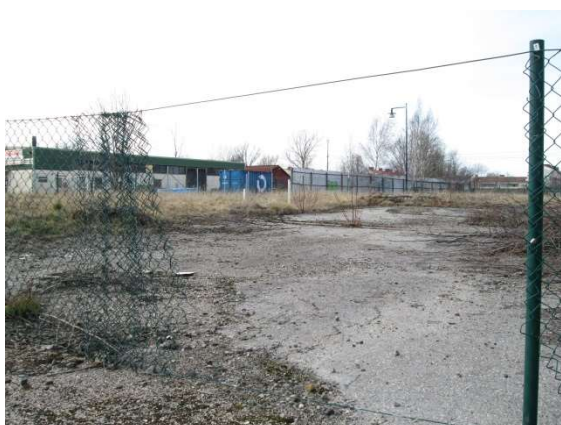
**FOTOGRAFI 16 UPPKLIPPT STÄNGSEL INTILL INGÅNGEN PÅ ARBOGA BYGG & MASKINTEKNIK, TAGET FRÅN SÖDRA SIDAN AV FASTIGHETEN. INGEN VARNINGSTEXT GES VID OBJEKTET (180407).**

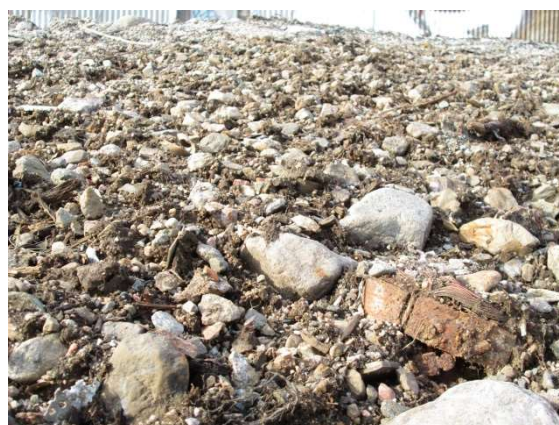
**FOTOGRAFI 17 LÄTTARE MARKEROSION I DE OTÄCKTA FYLLNADSMASSORNA PÅ ARBOGA BYGG & MASKINTEKNIK, I SYDÖSTRA HÖRNET AV FASTIGHETEN (180407).**

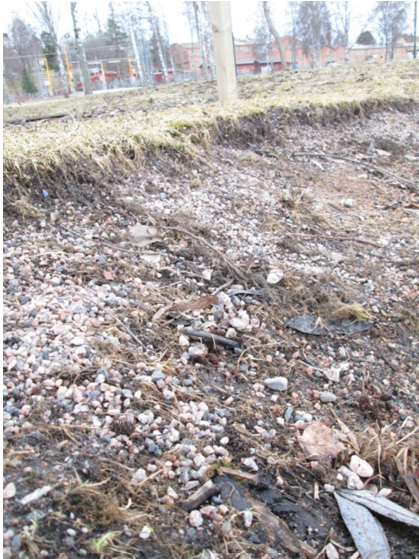
**FOTOGRAFI 18 STRANDEROSION PÅ VÄSTRA DELEN AV TEGELUDDEN DEPONI (180407).**

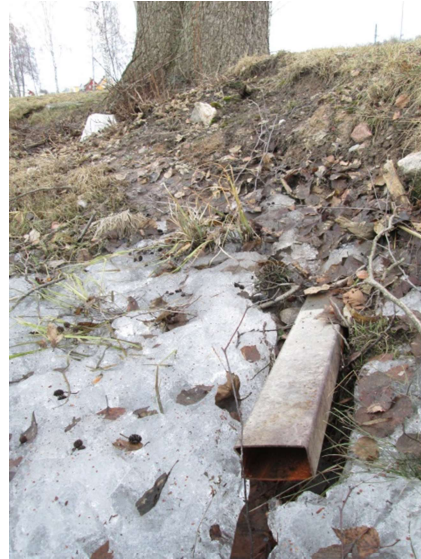
**FOTOGRAFI 21 METALLSKROT PÅ TEGELUDDEN DEPONI (180407).**

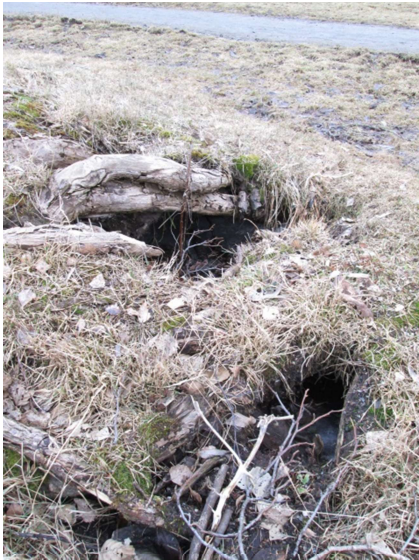
**FOTOGRAFI 19 EROSIONSSKADOR VID STRANDKANTEN PÅ VÄSTRA DELEN AV TEGELUDDEN DEPONI (180407).**

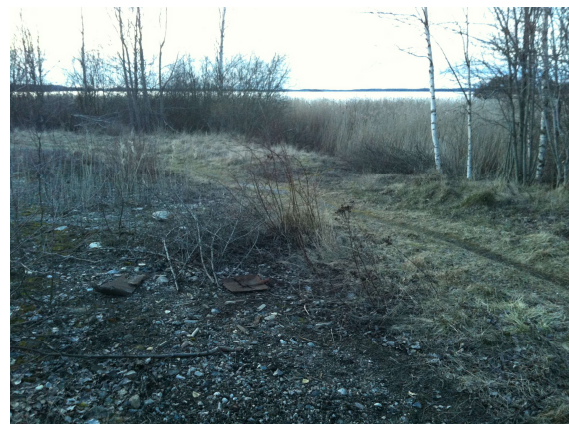
**FOTOGRAFI 22 SKILLNAD I MARKVÄXTLIGHET PÅ UDDHAGENS SCHAKT (ÖSTRA OMRÅDET) MED VANDRINGSLED OCH MÄLAREN I BAKGRUNDEN (20150324).**

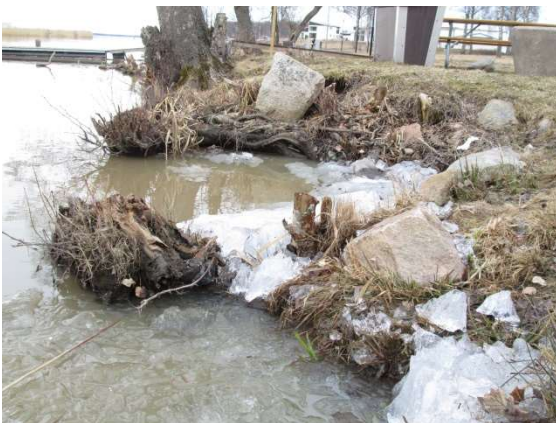
**FOTOGRAFI 20 STRANDEROSION PÅ VÄSTRA DELEN AV TEGELUDDEN DEPONI (180407).**

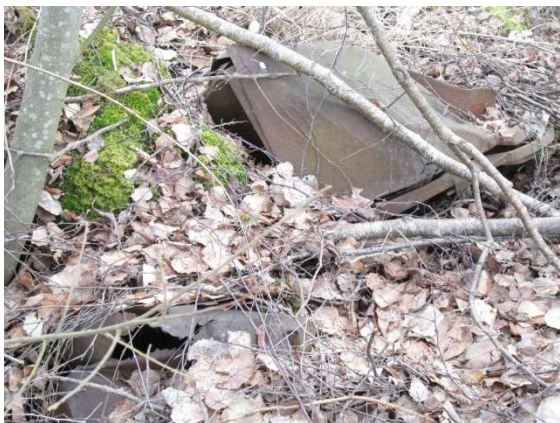
**FOTOGRAFI 23 ETT FLERTAL TUNNOR LIGGER NÄRA DEN TIDIGARE STRANDKANTEN NORDOST OM VÄSTRA MÄLARDALENS RENHÅLLINGS AB (20180407).**

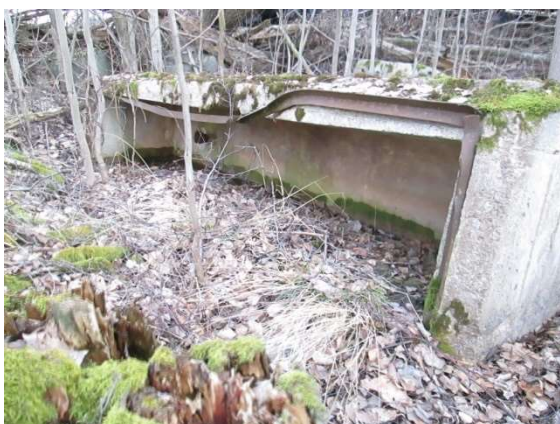
**FOTOGRAFI 24 STÖRRE DOPPKAR ELLER LIKANDE FÖR INDUSTRIELLT BRUK PÅ UDDHAGEN DEPONI (20180407).**

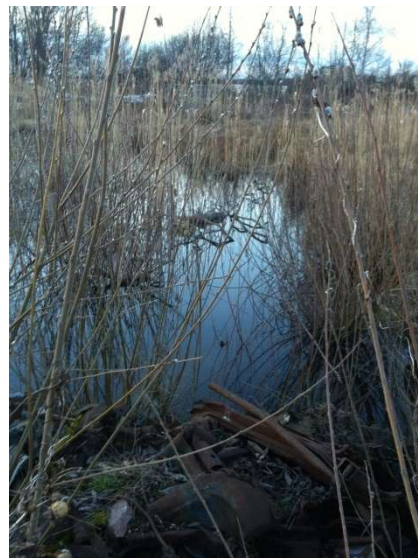
**FOTOGRAFI 26 METALLSKROT I VATTEN PÅ UDDHAGEN SCHAKT (20150324).**

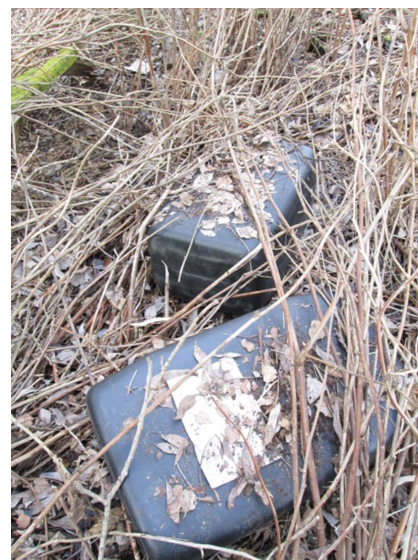
**FOTOGRAFI 27 SALPETERSYRADUNKAR NORR OM VÄSTRA MÄLARDALENS RENHÅLLINGS AB (20180407).**

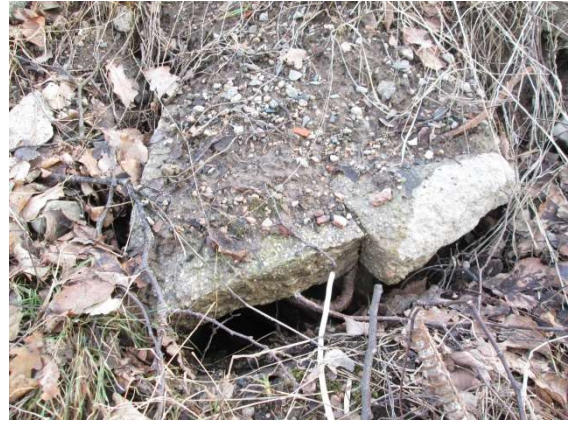
**FOTOGRAFI 32 SKADOR PÅ TÄCKSKIKTET MED STÖRRE HÄLIGHETER I FYLLNADSMASSORNA PÅ EKUDDEN DEPONI (20180407)**

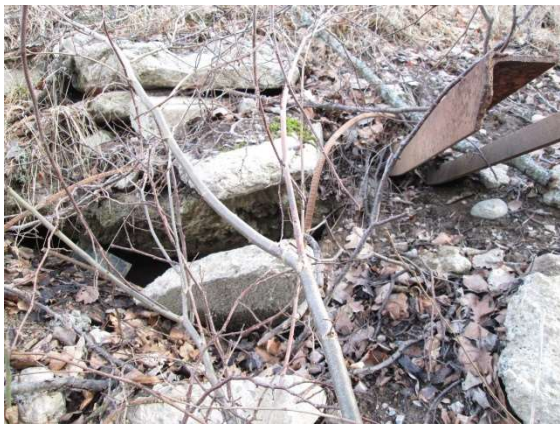
**FOTOGRAFI 30 SKADOR PÅ TÄCKSKIKTET MED STÖRRE HÄLIGHETER I FYLLNADSMASSORNA PÅ EKUDDEN DEPONI (180407).**

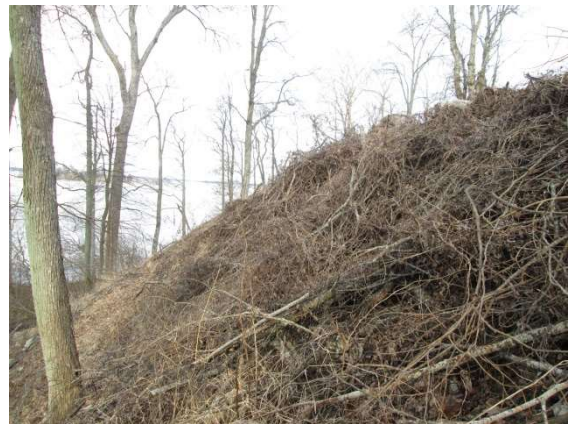
**FOTOGRAFI 33 TRÄDGÅRDSAVFALL TÄCKER DELAR SLÄNTEN PÅ EKUDDEN DEPONI (20180407).**

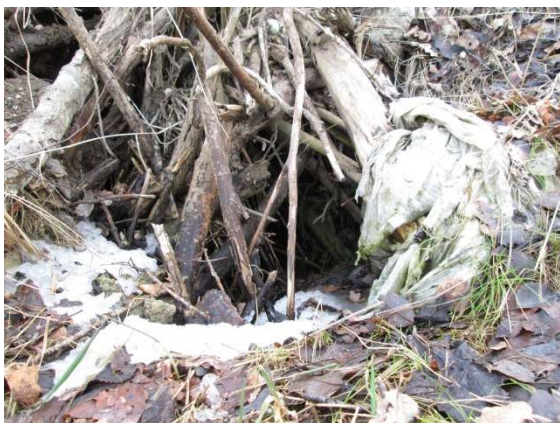
**FOTOGRAFI 31 SKADOR PÅ TÄCKSKIKTET MED STÖRRE HÄLIGHETER I FYLLNADSMASSORNA PÅ EKUDDEN DEPONI (20180407).**
