Antikvarisk och arkeologisk utredning

Klostret i Ystad

*Fastigheten Yngve Norra 6, Ystad kommun
Skåne län*

Enheten för Kulturmiljövård Rapport 2007:022

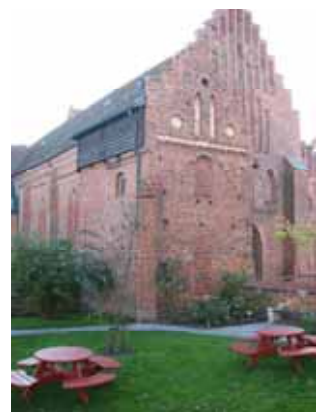
Figur 5. Porttornet från väster.

Klosterkyrkan är i det nordvästra hörnet sammanbyggt med ett porttorn med fasader i rött tegel satt i kryssförband. Tornets plan är lätt rektangulär och uppförd i två våningar. Taket är av sadeltaksmodell belagt med rött enkupigt taktegel. Mot väster avslutas fasaden med en asymmetrisk trappstegsgavel. Den östra gaveln samt delar av den norra fasadens övre del är klädd med brun träpanel. Det finns två mörka träportar i byggnadens bottenvåning, en i den södra fasaden och en i den östra fasaden. Fönstren är få och små. Fasaderna uppvisar förändringar i form av igensatta öppningar, ommurningar mm.
