# Agundaborg och Källarholmen - två medeltida "borgar" i Småland

Rapport över arkeologiska undersökningar av Agundaborg, RAÄ 39, Agunnaryd socken och Källarholmen, RAÄ 31, Ryssby socken, Ljungby kommun, Kronobergs län

Martin Hansson

University of Lund  
INSTITUTE OF ARCHAEOLOGY  
REPORT SERIES No. 68  
LUND 1999

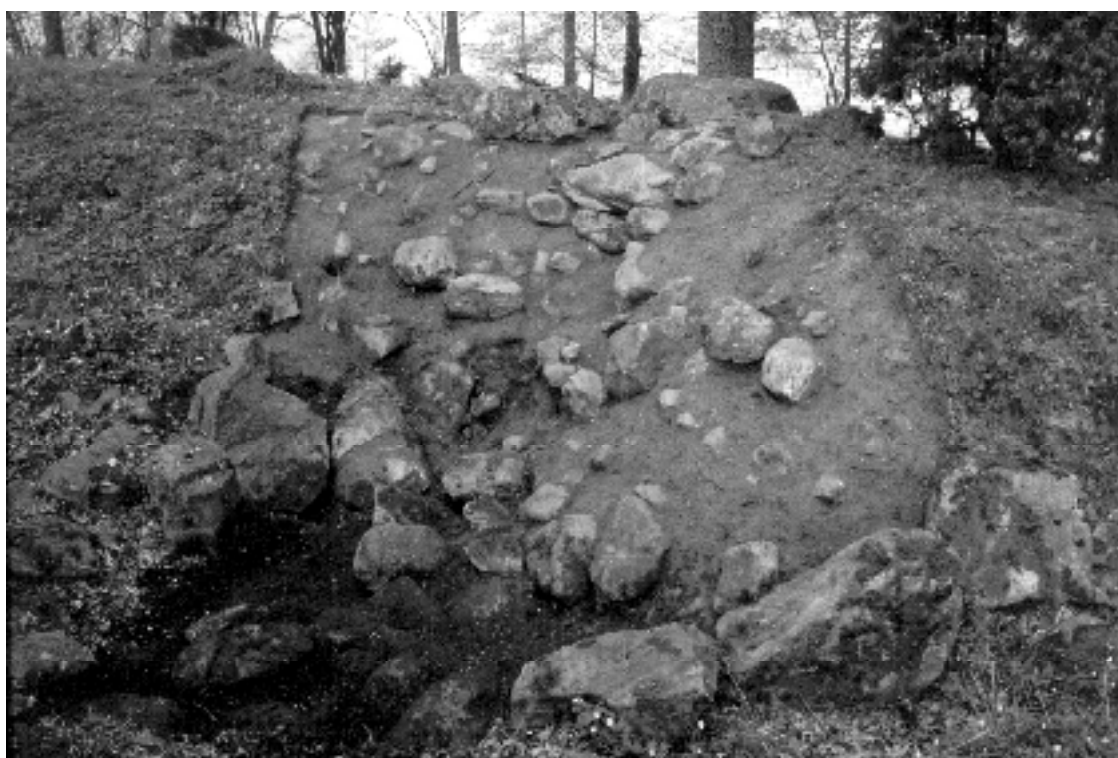
Fig 15 Undersökning av schakt II. Det mörka lagret i källarens botten är kontext 10. Notera de två antydningarna till olika "terrasser" i muren. Foto från sydväst.

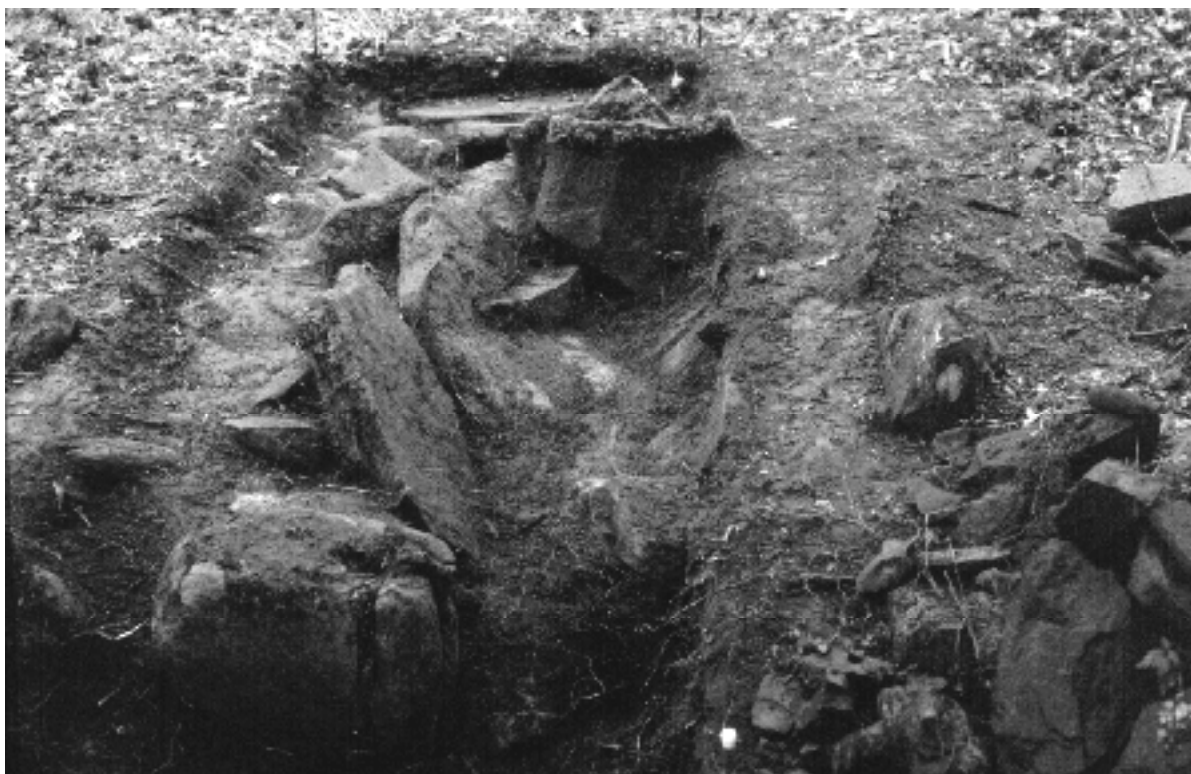
Fig 25 Ugnen i hus IV sedan den blivit tömd. Foto från söder.

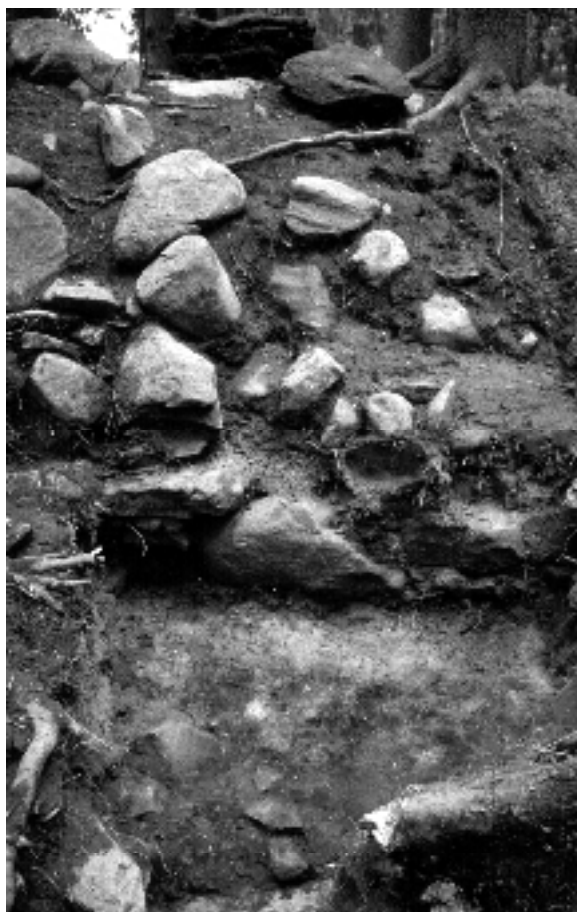
Fig 38 Källarens inre murliv i schakt II. I schaktets botten in mot muren syns ett ljust område, vilket bestod av nedfallet kalkbruk.

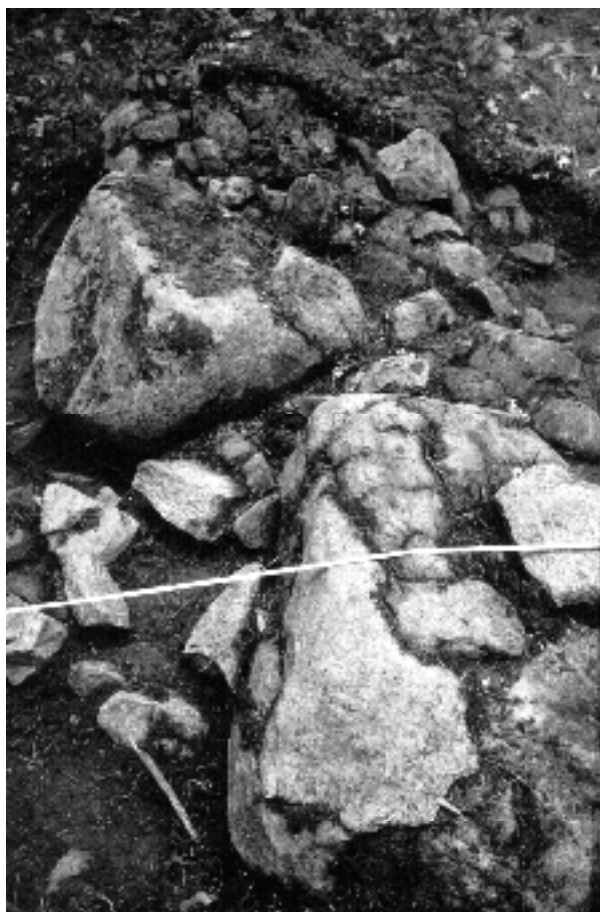
Fig 40 Övergången mellan "långhuset" och "koret" i schakt III. Notera stenpackningen på syllens insida. Foto från öster.
