# Utrymning via rulltrappor

Report 5299, Lund 2009

Egress through escalators

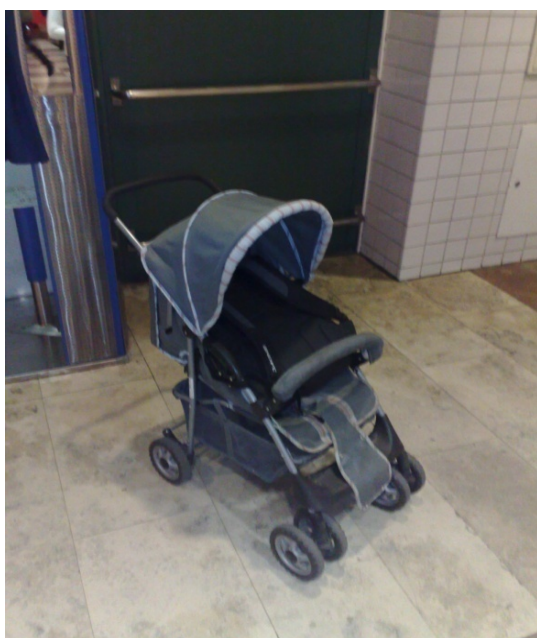
*Figur 3.5: Barnvagn med ryggsäck*

Barnvagnen som användes under försöken var en sittvagn och vägde ca 12 kg, se figur 3.5. Då det normalt sitter ett barn i vagnen simulerades detta med en ryggsäck som fylldes med ca 10 kg böcker.

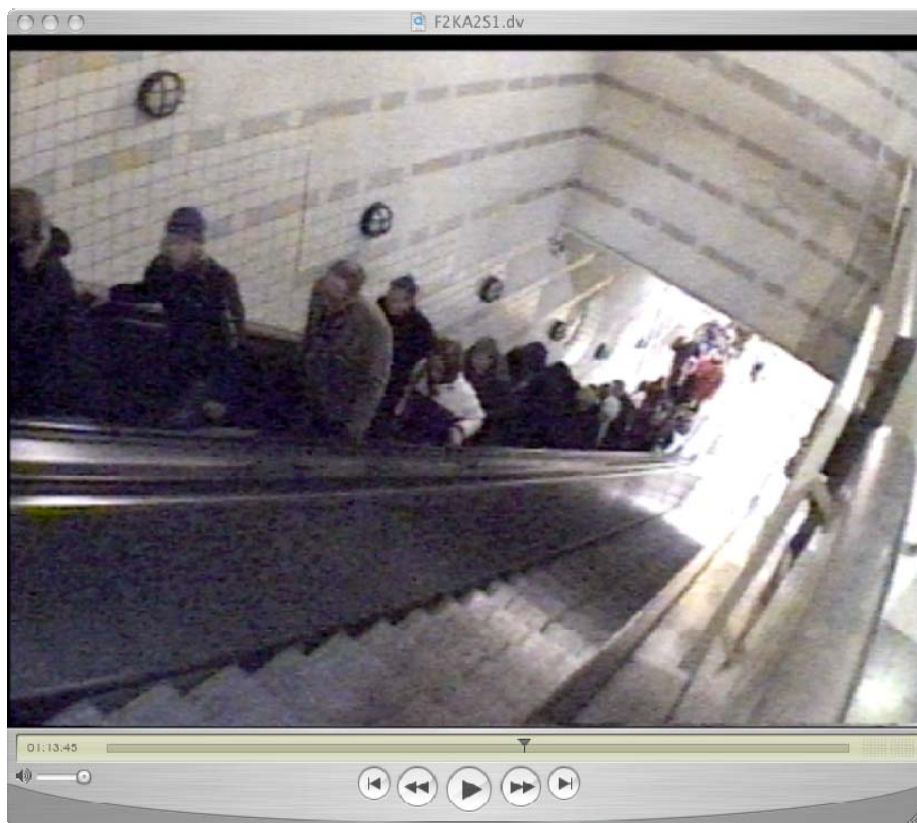
Figur 4.1: Flaskhals i nedre delen av rulltrappan

När ett tågset med högt personantal anländer till perrongen uppstår det snabbt köbildning och en flaskhals, se figur 4.1, bildas i anslutning till rulltrappan. Resenärerna uppträder, likt i scenario 1 och 2, försiktigt när de kliver in i rulltrappan och väntar gärna så att de har ett trappsteg mellan sig själva och framförvarande resenär.
