Antikvarisk och arkeologisk utredning

# Klostret i Ystad

*Fastigheten Yngve Norra 6, Ystad kommun  
Skåne län*

Enheten för Kulturmiljövård Rapport 2007:022

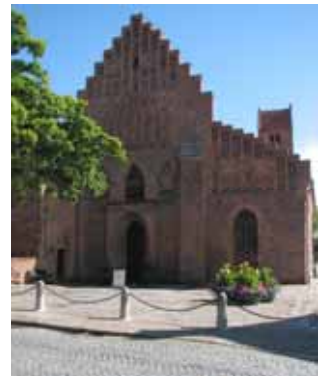
Figur 4. Kyrkan från väster.

Klosterkyrkan har en långsmal rektangulär grundform som mot öster har en tresidig avslutning. Längs den västra delen av den södra fasaden ansluter ett sidoskepp. Fasaderna är uppförda i rött storstenstegel satt i munkförband. Takfoten är markerad med mönstermurade friser. Mittskeppet är försett med ett brant sadeltak som är belagt med rött enkupigt taktegel. Sidoskeppets pulpettak är även det belagt med rött enkupigt taktegel. Entrén mot väster utgörs av en markerad portik. Kyrkans samtliga gavelrösten är försedda med trappstegsavslutningar.

Öster om sidoskeppet finns ett högt, smalt klocktorn som sträcker sig högre än mittskeppets taknock. Fasadernas fönsteröppningar är till största delen försedda med höga, smala blyinfattade fönster med stickbågsformad avslutning upptill. Den norra fasadens ljusinsläpp utgörs av grupper med två mycket smala, tätt sittande höga fönsteröppningar med stickbågsformade överstycken. Ovan dessa finns ett runt litet fönster. Även dessa fönster är försedda med blyinfattat glas. Byggnadens portar är mörka och av trä.

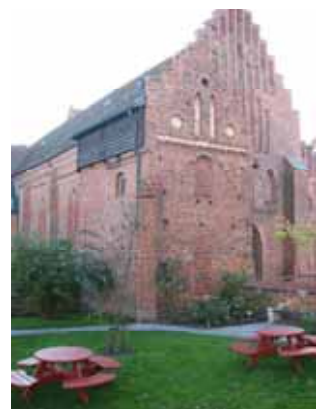
Figur 5. Porttornet från väster.

Klosterkyrkan är i det nordvästra hörnet sammanbyggt med ett porttorn med fasader i rött tegel satt i kryssförband. Tornets plan är lätt rektangulär och uppförd i två våningar. Taket är av sadeltaksmodell belagt med rött enkupigt taktegel. Mot väster avslutas fasaden med en asymmetrisk trappstegsgavel. Den östra gaveln samt delar av den norra fasadens övre del är klädd med brun träpanel. Det finns två mörka träportar i byggnadens bottenvåning, en i den södra fasaden och en i den östra fasaden. Fönstren är få och små. Fasaderna uppvisar förändringar i form av igensatta öppningar, ommurningar mm.

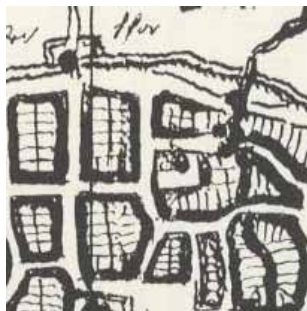
Figur 8. Karta från 1650-talet.

Det äldsta kartmaterialet (se bilaga 1) över Ystad är från 1600-talets mitt och visar att klostret vid den tiden utgjordes av en L-formad byggnadskropp, liknande den som finns idag. Kartorna från denna tid och framåt avbildar, med vissa mindre variationer, det gamla klosterkomplexet på samma sätt. Ibland har klostret givits en T-form för att markera att kyrkans kor sticker ut något i öster i förhållande till den nord-sydligt orienterade klosterlängan. Detta bör dock ses som en produkt av tecknaren, inte faktiska proportionella förhållanden. I materialet från 1700-talet syns dessutom två mindre utbyggnader, mot öster respektive väster, i den norra delen av klosterlängan. Dessa utbyggnader framgår ännu tydligare då man studerar Bæijers ritningar av klostret från 1700-talets slut.

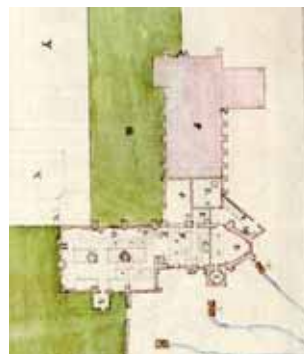
Figur 9. Bæijers ritning från 1793.

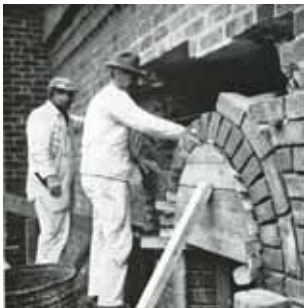
Figur 18. Arbetet med att åter-skapa klostrets medeltida fön-steröppningar på 1960-talet.
