## Sjävläkning av sprickor i betong

Fagerlund, Göran; Hassanzadeh, Manouchehr

*Published in:*  
Bygg & teknik

2012

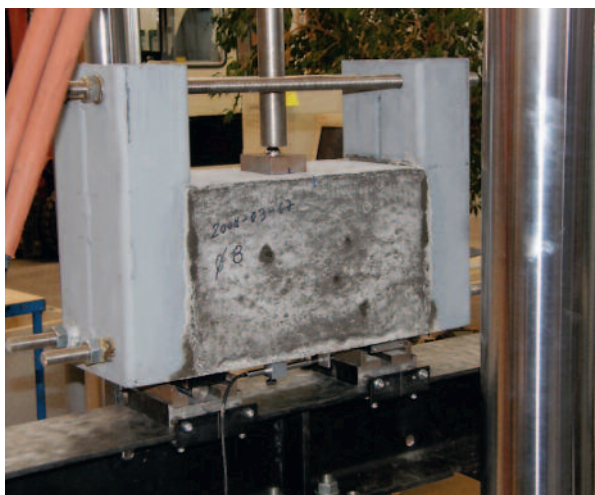
Figur 4: Prov under tillverkning av böjspricka.

Ett prov under böjning visas i figur 4.

Under de första två veckorna lagrades proverna i mättat kalkvatten. Vid fjorton dygns ålder böjdes proverna i en provpress så att en spricka upp till armeringsläget uppstod. Böjkraften överfördes till provet genom två förankringsbultar i undre delen av varje stålglav. Sprickvidden vid bottenytan mättes och fixerades till antingen 0,2 eller 0,4 mm med hjälp av två stålstänger med låsmuttrar, monterade i stålramarnas överdel. Sprickorna hade därför inte möjlighet att relaxera, vilket bör vara negativt med avseende på möjligheten till självläkning. För att undersöka inverkan av relaxation tillverkades

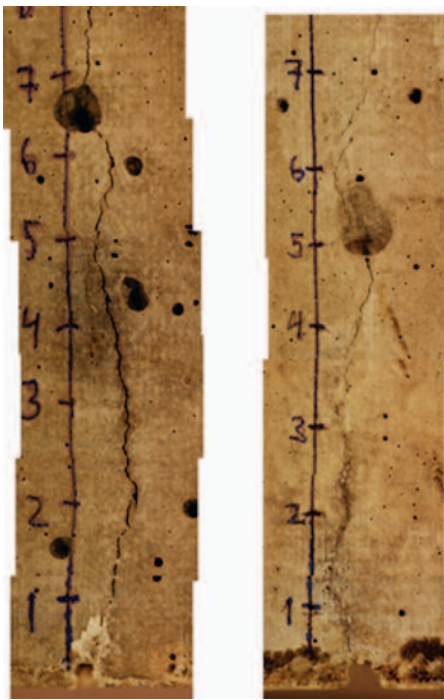
Figur 8: Exempel på spricka efter ett års nedsänkning i havsvatten.

Samma prov som i figur 5. Vänstra bilden, sprickvidd 0,4 mm. Högra bilden, Sprickvidd 0,2 mm.

Alla prover fotograferades efter avslutad exponering. Exempel på hur en spricka ser ut längs hela sin längd efter ett års lagring i havsvatten visas i figur 8, som kan direkt jämföras med figur 6, som visar samma spricka före exponering. Det syns klara tecken på någon form av självläkning, framförallt för sprickan med vidden 0,2 mm.

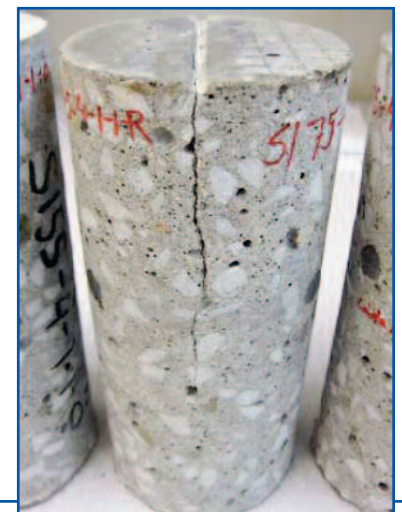
Figur 12: Ovan till höger; borrkärna. Nedan; lägen för provtagning och fotografering efter halvering av kärnan.

Exempel på en borrkärna och lägen för provtagning visas i figur 12.

Provlägena visas i figur 12. Provdjupet vinkelrätt mot sprickväggen var cirka 5 mm. Proverna analyserades vid CBI med avseende på kloridhalt och cementhalt. För två betongprover som exponerats

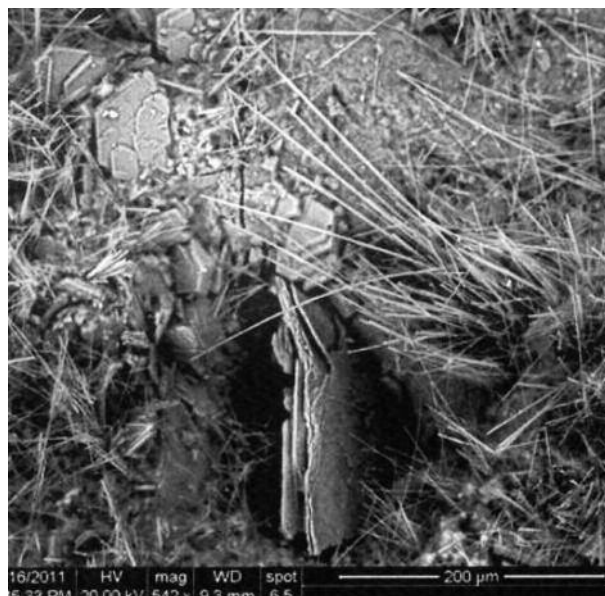
Figur 13: Utfällningar på sprickyta. Provet har varit helt nedsänkt i havsvatten under 28 månader. Sprickvidd 0,4 mm.

Samtliga sprickytor mikrofotograferades i SEM. Ett exempel visas i figur 13.

Utfällningarna i sprickor på prover nedsänkta i havsvatten, bräckt vatten eller cykliskt utsatta för havsvatten och torkning, bestod huvudsakligen av:

- Ettringit, nålformade kristaller bestående av aluminium, kalcium och svavel.
- Kalciumhydroxidkristaller (portlandit).
- Kalciumkarbonatkristaller (kalcit).
- Magnesiumkarbonatkristaller (brucit).
