Frostbeständigheten hos armerade betongbalkar förstärkta med kolfiberkomposit

FROSTBESTÄNDIGHETEN HOS ARMERADE BETONGBALKAR FÖRSTÄRKTA MED KOLFIBER- KOMPOSIT

TVBM-3102

SUMMARY

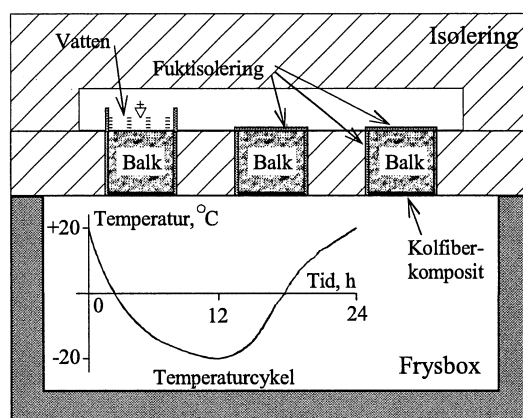
Figur 1 Frysprovning av balkar.

Frostbelastningen utfördes genom att placera betongbalkar på en frysbox. Balkarnas längd, höjd och bredd var 1.1 m, 0.15 m och 0.1 m. I figur 1 visas schematiskt försökuppställningen. Tre balkar placerades i frysboxen samtidigt. Skillnaden mellan balkarna var deras initiella fukttinnehåll. Samtliga balkar vattenhärdades 5 dygn efter avformningen. Därefter placerades de i laboratorium. Den vänstra respektive den mittersta balken vattenlagrades igen en vecka före frysningen.

Som framgår av figur 1 placerades tre balkar samtidigt på en frysbox. Balkarna hade olika fukttillstånd.
