Fagerlund, Göran; Hassanzadeh, Manouchehr

*Published in:*  
Bygg & teknik

2012

# Sjävläkning av sprickor i betong

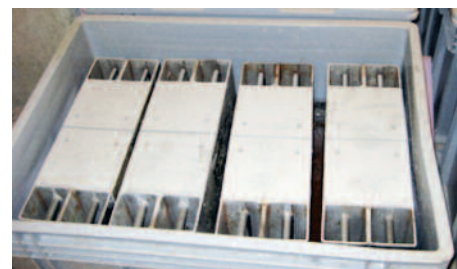
Figur 7: Exponering. Vänstra bilden: Typ 1, nedsänkta i vatten. Högra bilden: Typ 3, kapillärsugning från sprickfri överyta.

Proverna placerades i plastbaljor som innehöll tre olika typer av vatten, se figur 7:

- Typ 1: Ständigt nedsänkt i vatten. Simulerar en konstruktion under vatten.
- Typ 2: Omväxlande nedsänkt i vatten och torkande i laboratorieluft (en vecka i vatten plus en vecka i luft). Simulerar en konstruktion i plaskzonen.

● Typ 3: Spricköppning ständigt mot luft. Osprucken överyta ständigt i vatten. Simulerar övervattensdelar av en konstruktion i vatten.
