Sprickbildning i puts på isolering: slutrapport

SPRICKBILDNING I PUTS PÅ ISOLERING

Slutrapport

Kenneth Sandin

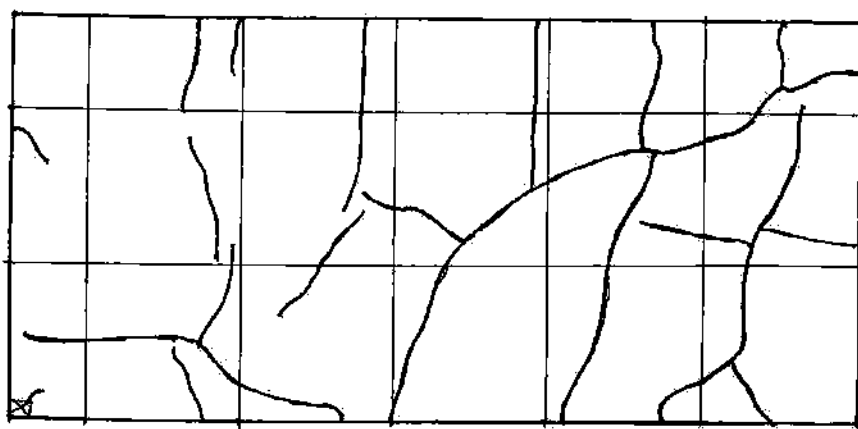
Provväggar med olika systemuppbyggnad har varit centralt i projektet. Totalt har ett tjugotal olika varianter testats. Provväggarna är cirka 6x2.5 m och består av en träregelstomme med 50 mm utvändigt styv mineralull. Olika kombinationer av puts och armering appliceras sedan på den yttre mineralullen. Härfter utsätts väggen enbart för uttorkning-vattenbegjutning-uttorkning etc.

Det första putssystemet valdes medvetet "så dåligt som möjligt" för att testa metoden. Hade vi inte fått sprickor i detta system så hade provningsmetoden inte varit användbar. Det första putssystemet bestod av en 10 mm tjock puts av ett finputsbruk (avsett att användas i endast några få mm tjocklek) och med ett stålnät placerat dikt mot isoleringen. Putsen sprack direkt vid den första uttorkningen efter putsningen. Efter ett antal uppfuktningar-uttorkningar var putsen totalt uppsprucken enligt FIGUR 4. Överensstämmelsen med sprickbildningen i praktiken enligt FIGUR 1 var slående och för projektets fortsättning var resultatet lovande. Sprickbildning konstaterades precis intill en helt fri putskant, vilket innebär att dilatationsfogar inte kan förhindra sprickbildningen.

FIGUR 4. Sprickbildning i de första provväggarna.

Efter det inledande försöket testades ett antal kommersiella system. Resultaten blev ungefär desamma som i det inledande försöket. Sprickbildningen var i vissa fall dock något mindre. Provningsmetoden var sålunda acceptabel, trots den ”milda” behandling putsen utsattes för.

Efterhand minskade sprickbildningen och genom ett antal åtgärder (tillsammans eller var för sig) kunde sprickbildningen elimineras. Vid det sista försöket testades 5 olika varianter som vi bedömde som ”säkra” och det system som användes i det första försöket. Systemet från det första försöket sprack på samma sätt som första gången. De andra 5 systemen visade ingen sprickbildning.
