Biologisk påväxt på mineraliska fasader

Johansson, Sanne; Sandin, Kenneth

Published in:
Bygg & teknik

2005

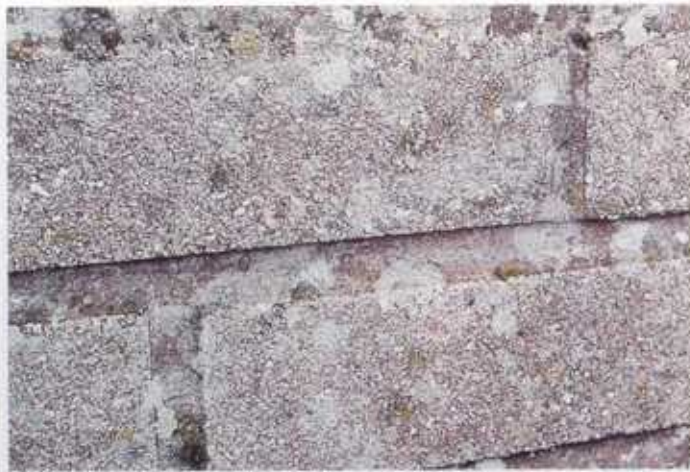
Bild 8: Olika lavar på fasader.

Lavar är en symbios mellan en svamp och en alg (eller cyanobakterie). Algdelen tillför näring till svampdelen medan svampdelen ger skydd till algdelen. På det sättet har lavan optimala förutsättningar att kunna växa i extrema miljöer, såsom på en fasad.
