# Individuell värmedebitering

Från uppstart i kv Grynmalaren  
till igångsättning i kv Labben

Avdelningen för installationsteknik  
Institutionen för bygg- och miljöteknologi  
Lunds tekniska högskola  
Lunds universitet, 2005  
Rapport TVIT--05/7005

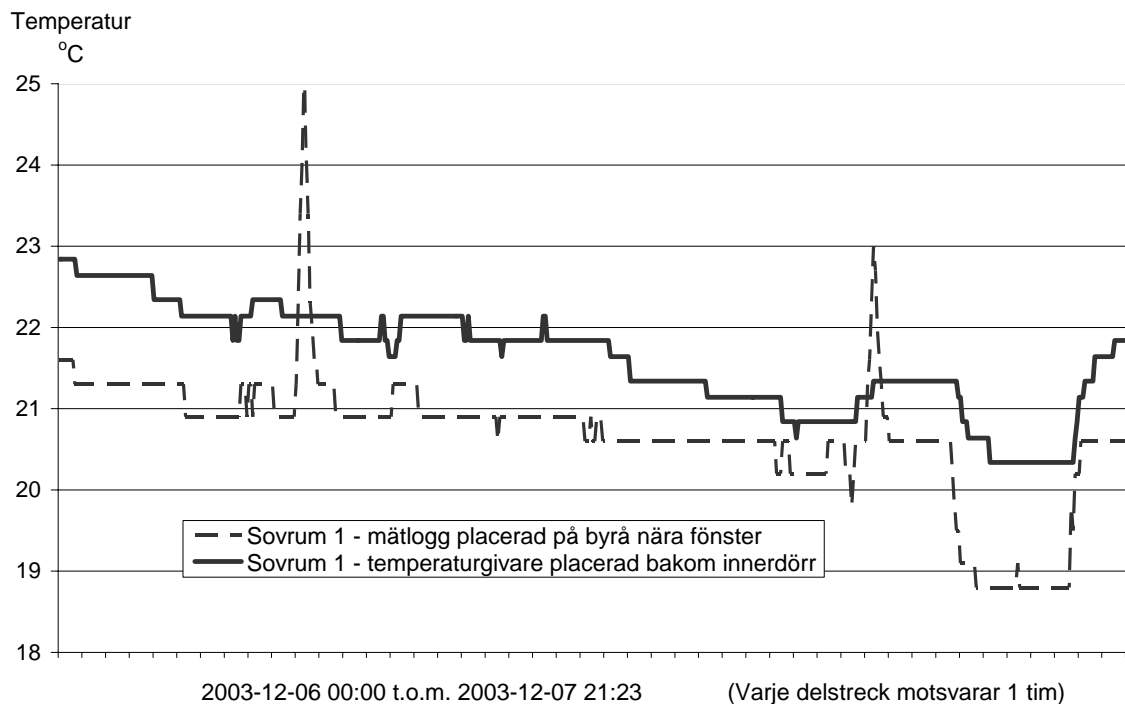
Diagram 2.1 Kontroll av temperaturgivare i sovrums 1 i lägenhet 121.

I lägenhet 121 var skillnaden en grad till en och en halv grad.

Mätloggen påverkades av sol.

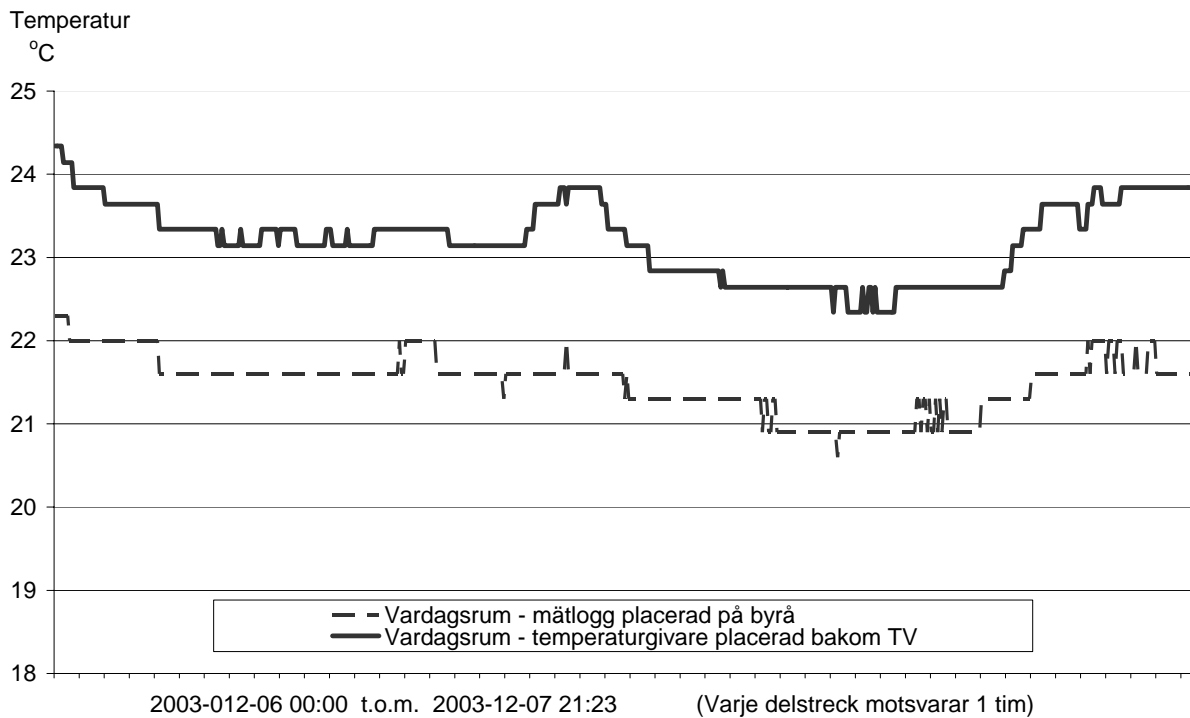
Diagram 2.2 Kontroll av temperaturgivare i vardagsrum i lägenhet 121.

På kvällen mellan 19.00 och 22.00 syns en förhöjd temperatur av cirka 0,8 grader, vilket kan bero på att teven var igång. Den största avvikelserna fanns i lägenhet 133 med tre grader i sovrum 1.

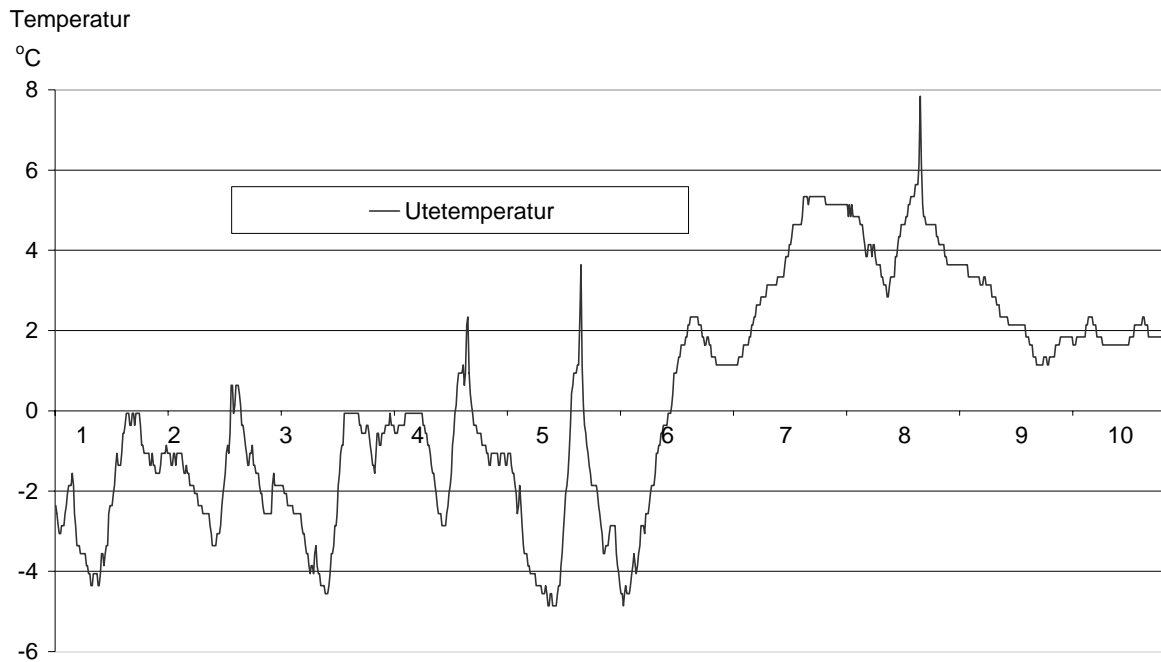
Diagram 2.6 Uppmätt utetemperatur från 2004-01-01 till och med 2004-01-10.

Nedan redovisas temperaturer i de sju lägenheterna i kv Grynmalaren samt utetemperaturen under 10 dagar i januari 2004. Temperaturvärdena är loggade var 15:de minut från den 1 januari kl. 00:00 till den 10 januari kl. 20:30.

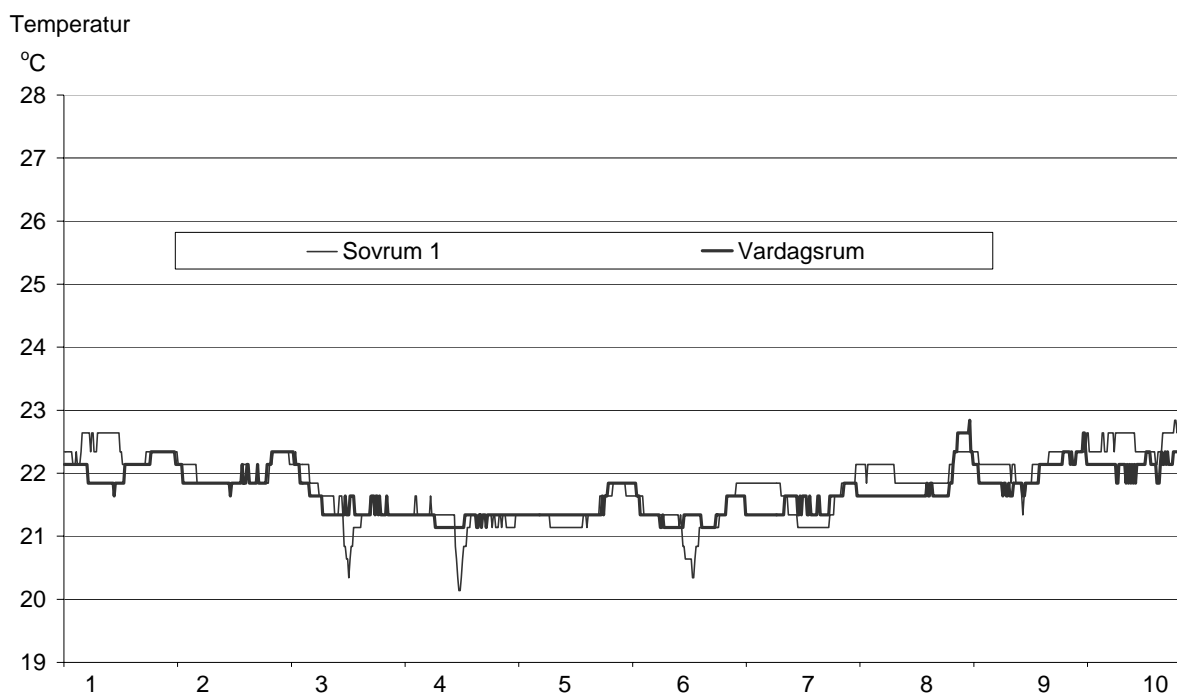
Diagram 2.8 Uppmätta temperaturer i lägenhet 112 från 2004-01-01 till och med 2004-01-10.

När utetemperaturen hastigt sjunker, sjunker även temperaturen inomhus cirka en grad och när utetemperaturen stiger, stiger även temperaturen inomhus.

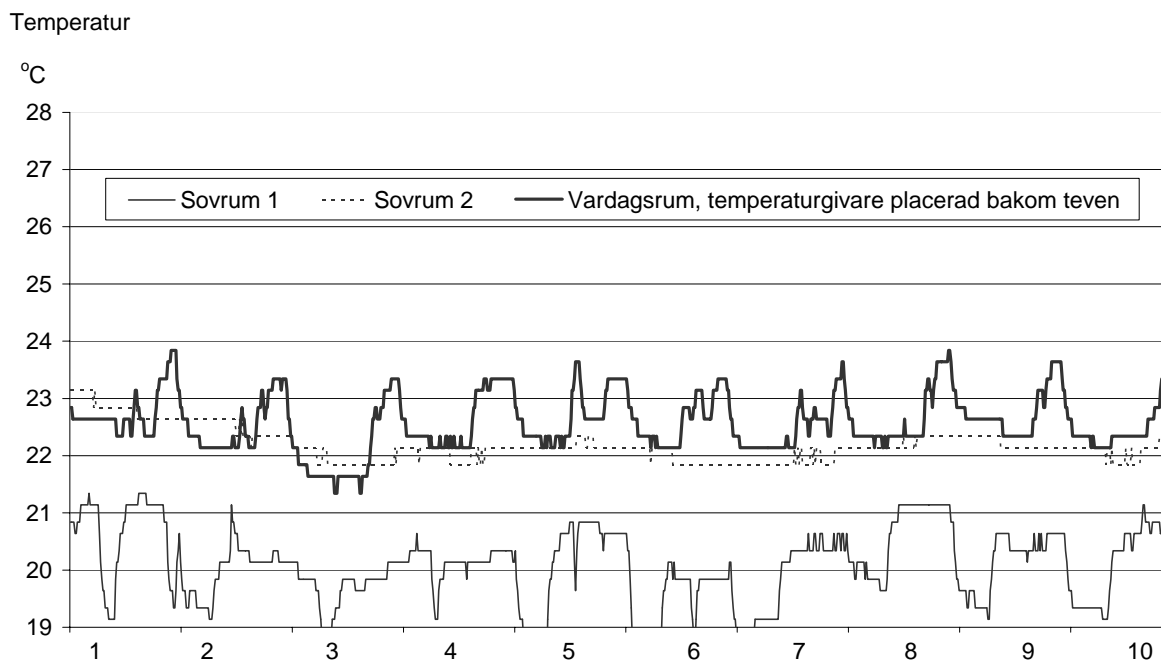
Diagram 2.9 Uppmätta temperaturer i lägenhet 121 från 2004-01-01 till och med 2004-01-10.

Temperaturen i sovrum 1 i lägenhet 121 är cirka två grader lägre än temperaturen i övriga rum. Teven påverkar temperaturgivaren i vardagsrummet, vilket ger en höjning på cirka 1,5°C av den uppmätta temperaturen. Staplarna i diagrammet nedan visar detta.

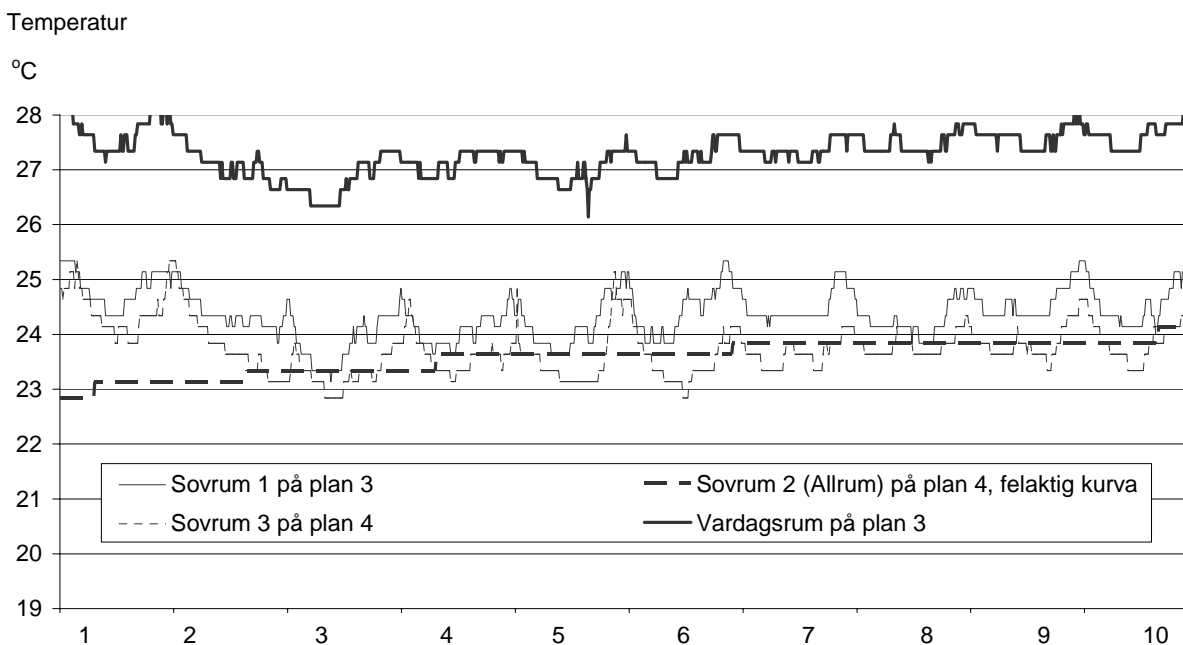
Diagram 2.11 Uppmätta temperaturer i lägenhet 131 från 2004-01-01 till och med 2004-01-10.

I lägenhet 131 visade temperaturgivare i vardagsrummet extremt höga värden. Temperaturgivaren satt på väggen mot lägenhet 132:s badrum, 1,2 m över golv. Vid besök på plats fanns inget som kunde förklara denna höga temperatur. Denna givare redovisade värden som översteg de övriga givarna i lägenheten med cirka tre grader. Lägenheten är en öppen lägenhet, som endast har dörrar mot sovrummen och med en öppen trappa till etageplanet.

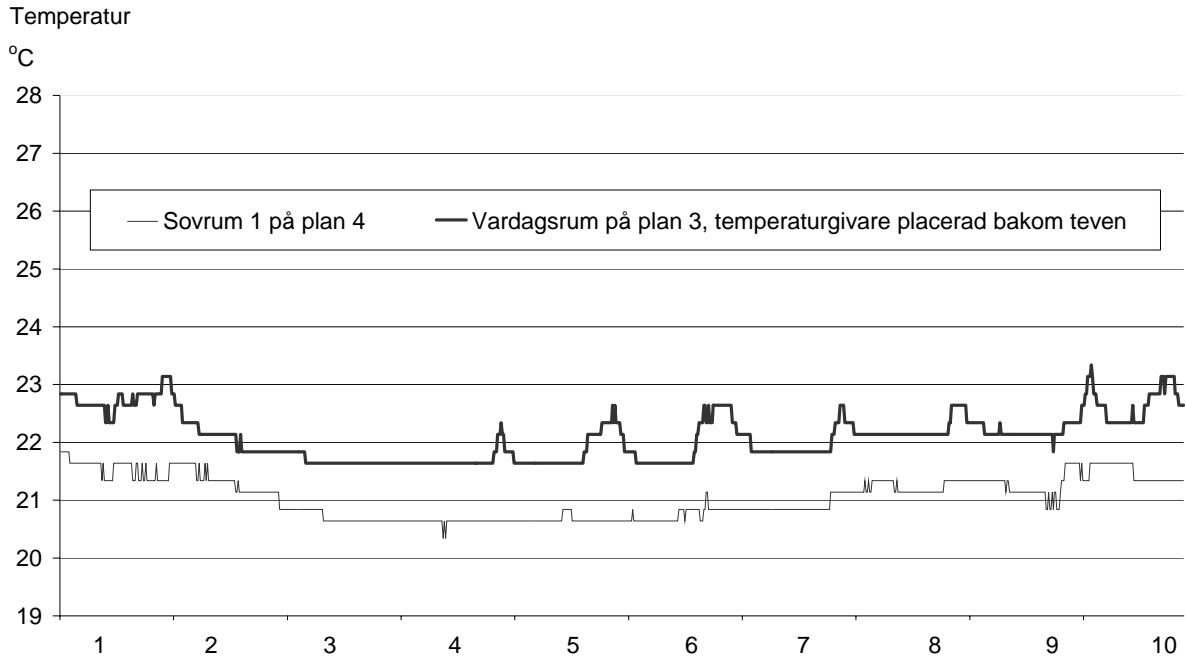
Diagram 2.12 Uppmätta temperaturer i lägenhet 132 från 2004-01-01 till och med 2004-01-10.

Temperaturen i sovrum 1 beläget på etageplanet i lägenhet 132 med en öppen trappa till det kombinerade kök och vardagsrummet, har en grad lägre temperatur än vardagsrummet på planet under. Lägenheten saknar frånluft från etageplanet.

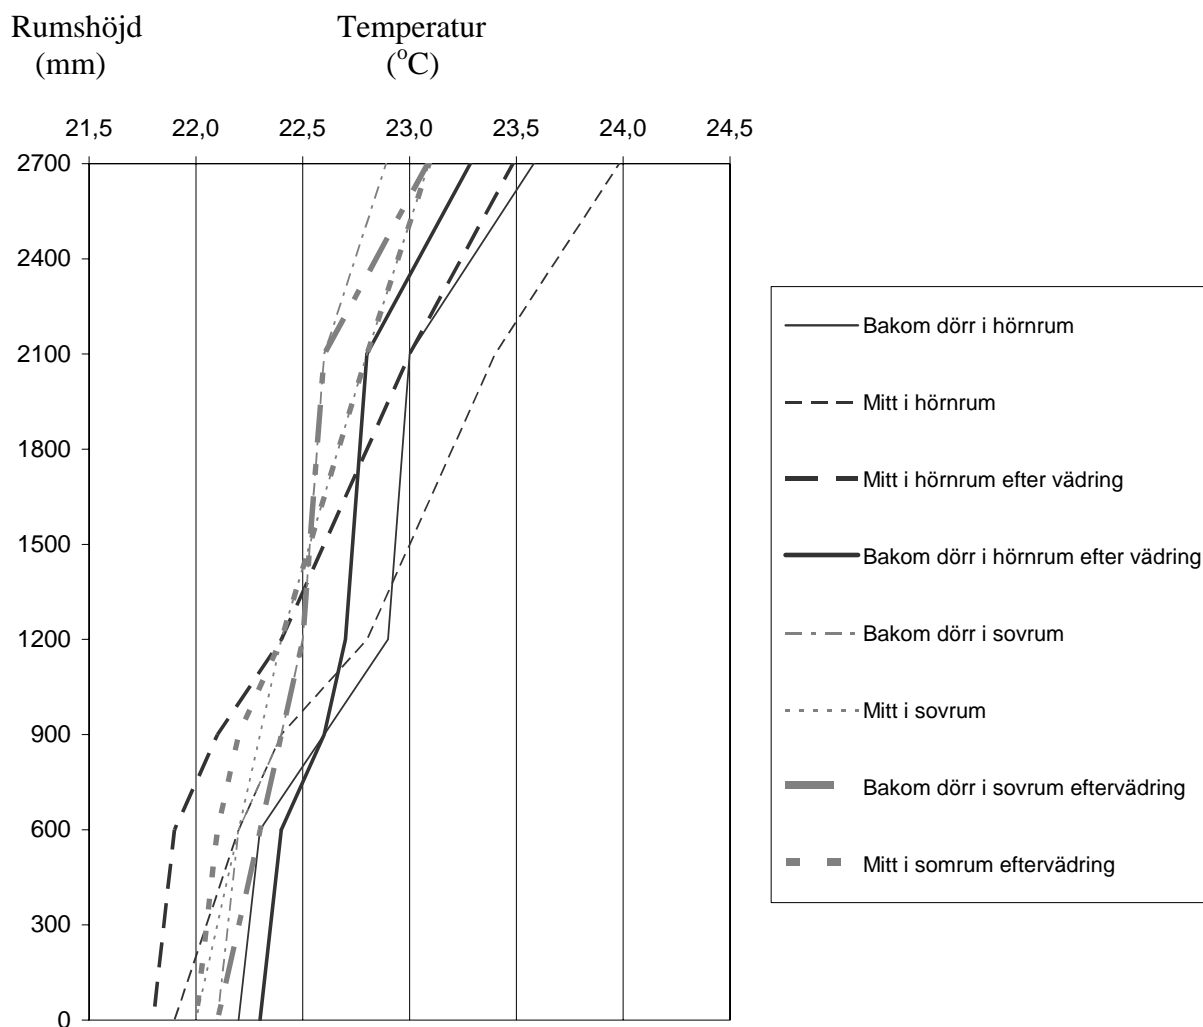
Diagram 3.1 Temperaturgradientens mätning utförd i äldre hyresfastighet vid en utetemperatur av +8°C.

Diagrammet nedan visar temperaturer mätt på olika höjder i en 2-rums lägenhet i en äldre hyresfastighet. Lägenheten, är en hörnlägenhet med yta på cirka 80 m<sup>2</sup>, belägen på översta våningen (4:e våningen), delvis utan vindsydd av annan fastighet.

Fastigheten är byggd på 1920-talet och har vattenburet radiatorsystem som är anslutet till fjärrvärmenätet. Ventilationen är troligen självdrag med springventiler under fönster. Inga större renoveringar har utförts, de ursprungliga 2-glas fönstren finns kvar. Mätningen är utförd 2004-04-07 vid en utetemperatur av cirka 8°C med mulet och råkallt väder. Först utfördes en mätning, därefter vädrades i 30 minuter genom en liten fönsterspringa och efter ytterligare 5 minuter gjordes mätning nr 2.

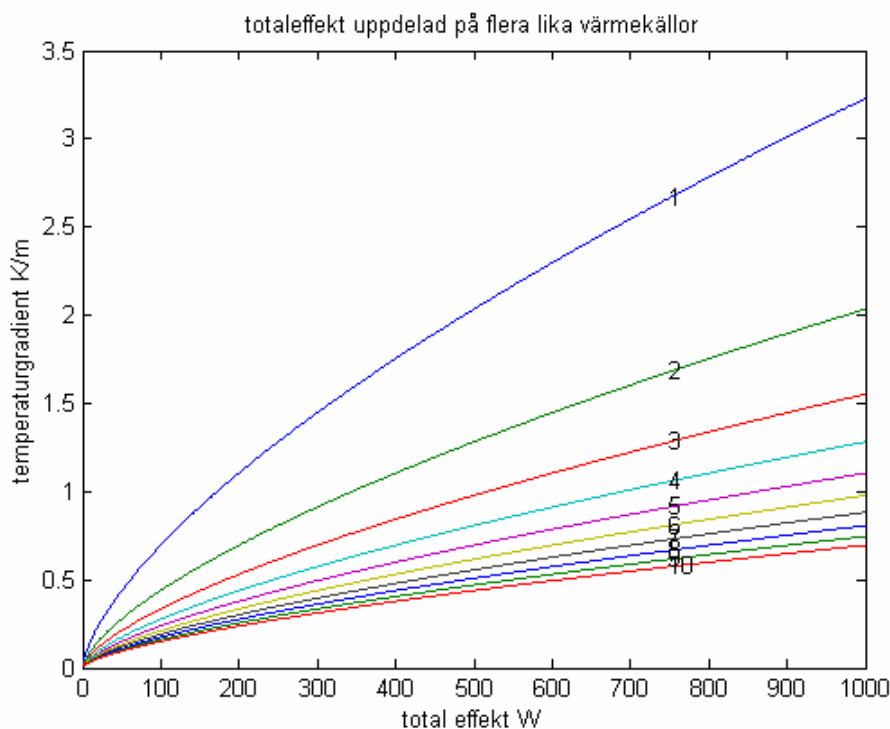
Figur 3.2 Temperaturgradient för en eller flera punkformiga värmekällor.

Om värmeförseln sker uppdelat på flera lika stora värmekällor minskar plymens övertemperatur betydligt. Detta kan stämma bättre överens med ett fall med en enda stor värmekälla. En värmekälla kan vara en människa, en televisionsapparat, en dator, en lampa, ett värmeelement, ett akvarium mm.

I figur 3.2 redovisas resultatet för en upp till tio lika stora värmekällor för samma totaleffekt. En uppdelning av värmeförseln på flera källor minskar temperaturgradienten betydligt. Effekt beroendet är givetvis det samma.

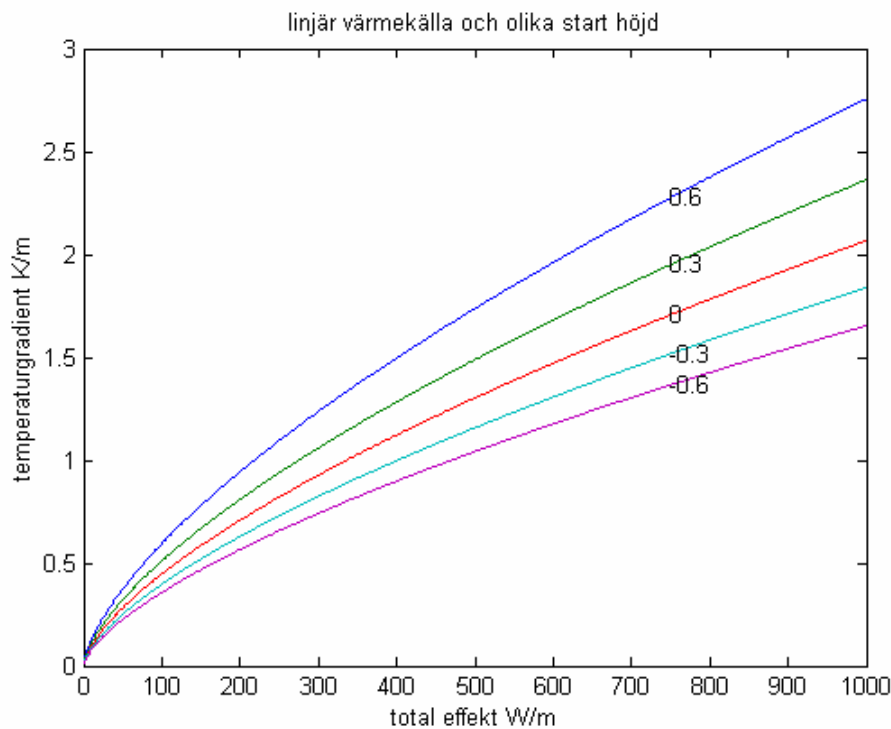
Figur 3.3 Temperaturgradient för en linjär värmekälla.

En värmekälla kan ha en viss utsträckning och ett sådant exempel är en linjär värmekälla (en horisontell varm tråd). Sambandet mellan effekt och flöde är liknande det för en punktformig värmekälla. Den framräknade temperaturgradienten enligt figur 3.3 är något lägre än den för en punktformig källa. En jämförelse mellan dessa två typer visar att en linjekälla är grovt lika med två punktkällor med samma effekt.

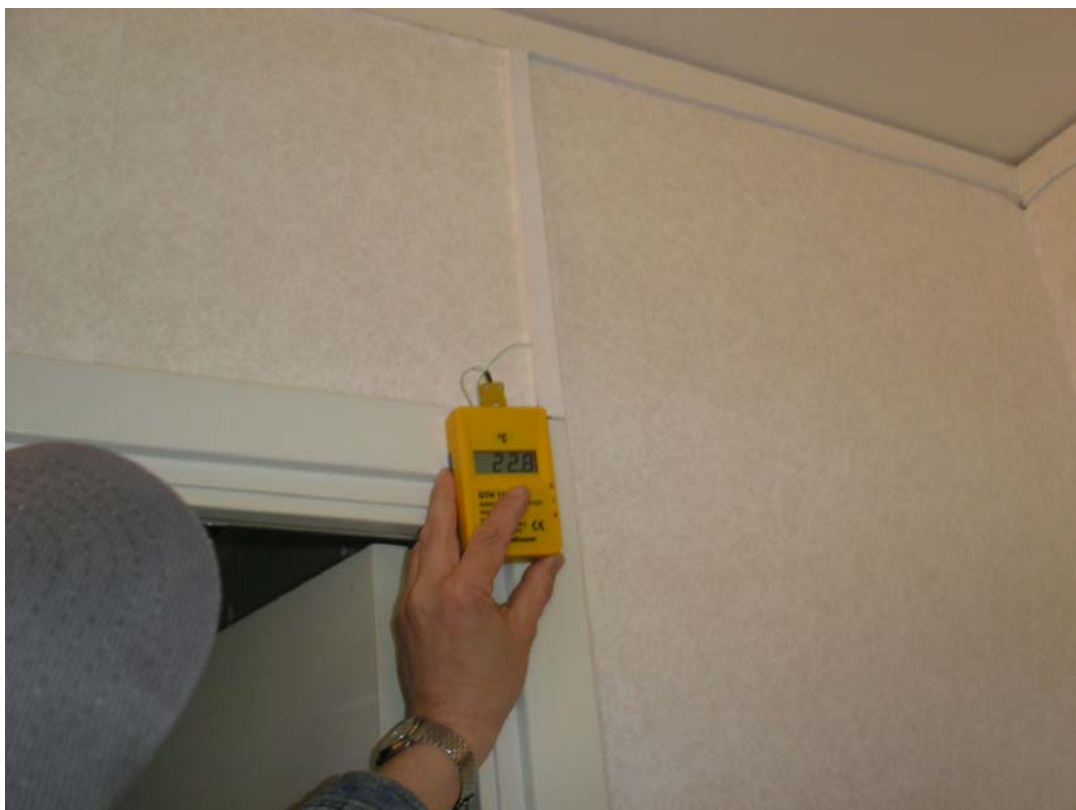
*Bild 4.1 Längst ner i den vita listen från skugglist till karmfoder finns en sensor. Här utförs kontrollmätning. För att se så adressen i databasen går till rätt sensor.*

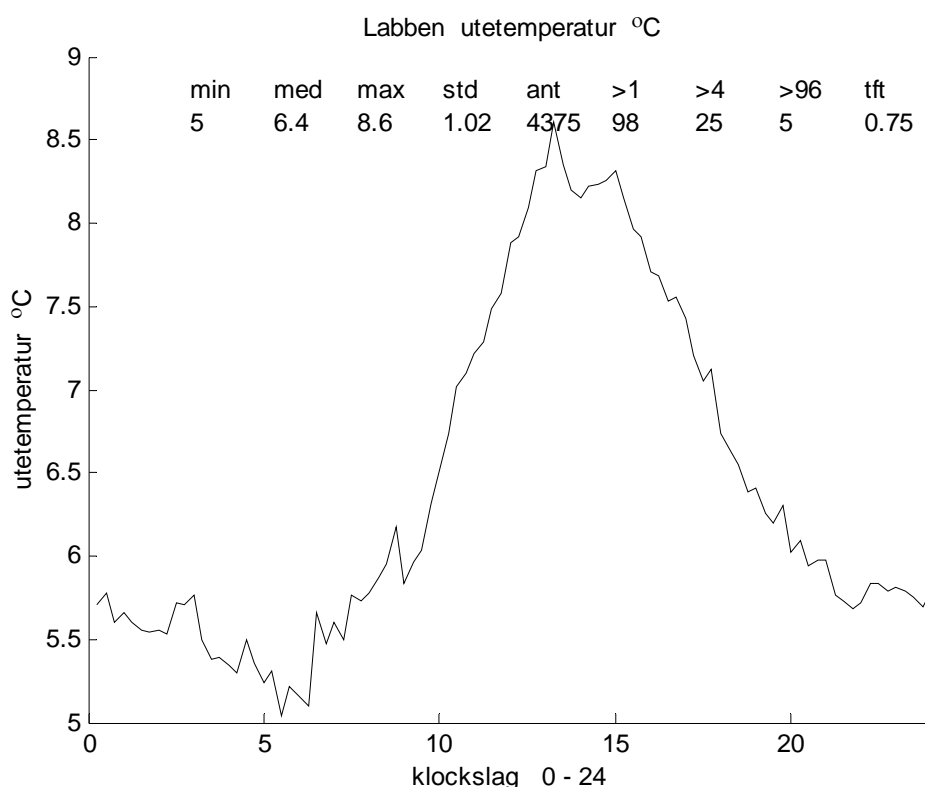
Diagram 4.1 Utetemperaturens medelvärde under dygnet för 60 dygn.

Nedan redovisas temperaturvärden för ett dygn, dels utetemperaturen samt två stycken lägenheter. Temperaturvärden lagras i databasen med 15 minuters mellanrum och givarens noggrannhet är +/- 0,13 K med 0,065 K.

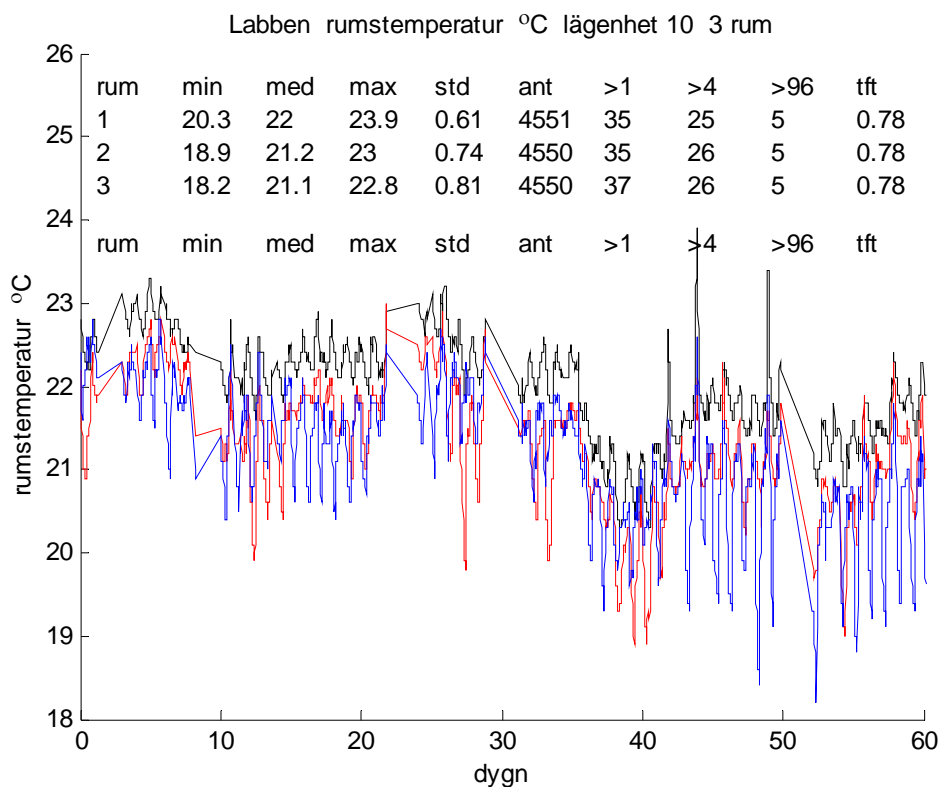
Diagram 4.6 Här visas temperaturens variation i lägenhet nr 10 under sextio dygn.

I diagrammet nedan finns stora variationer i temperaturen, kan eventuellt bero på vädring. Även i denna lägenhet har temperaturen sänkt omkring en grad men senare har den ökats lite.
