Arkeologisk förundersökning genom schaktningsövervakning 2007

Östergatan

PREURBANA AKTIVITETER, GATKONSTRUKTIONER, BOD- OCH
KVARTERSBEBYGGELSE

Arkeologienheten Rapport 2009:004

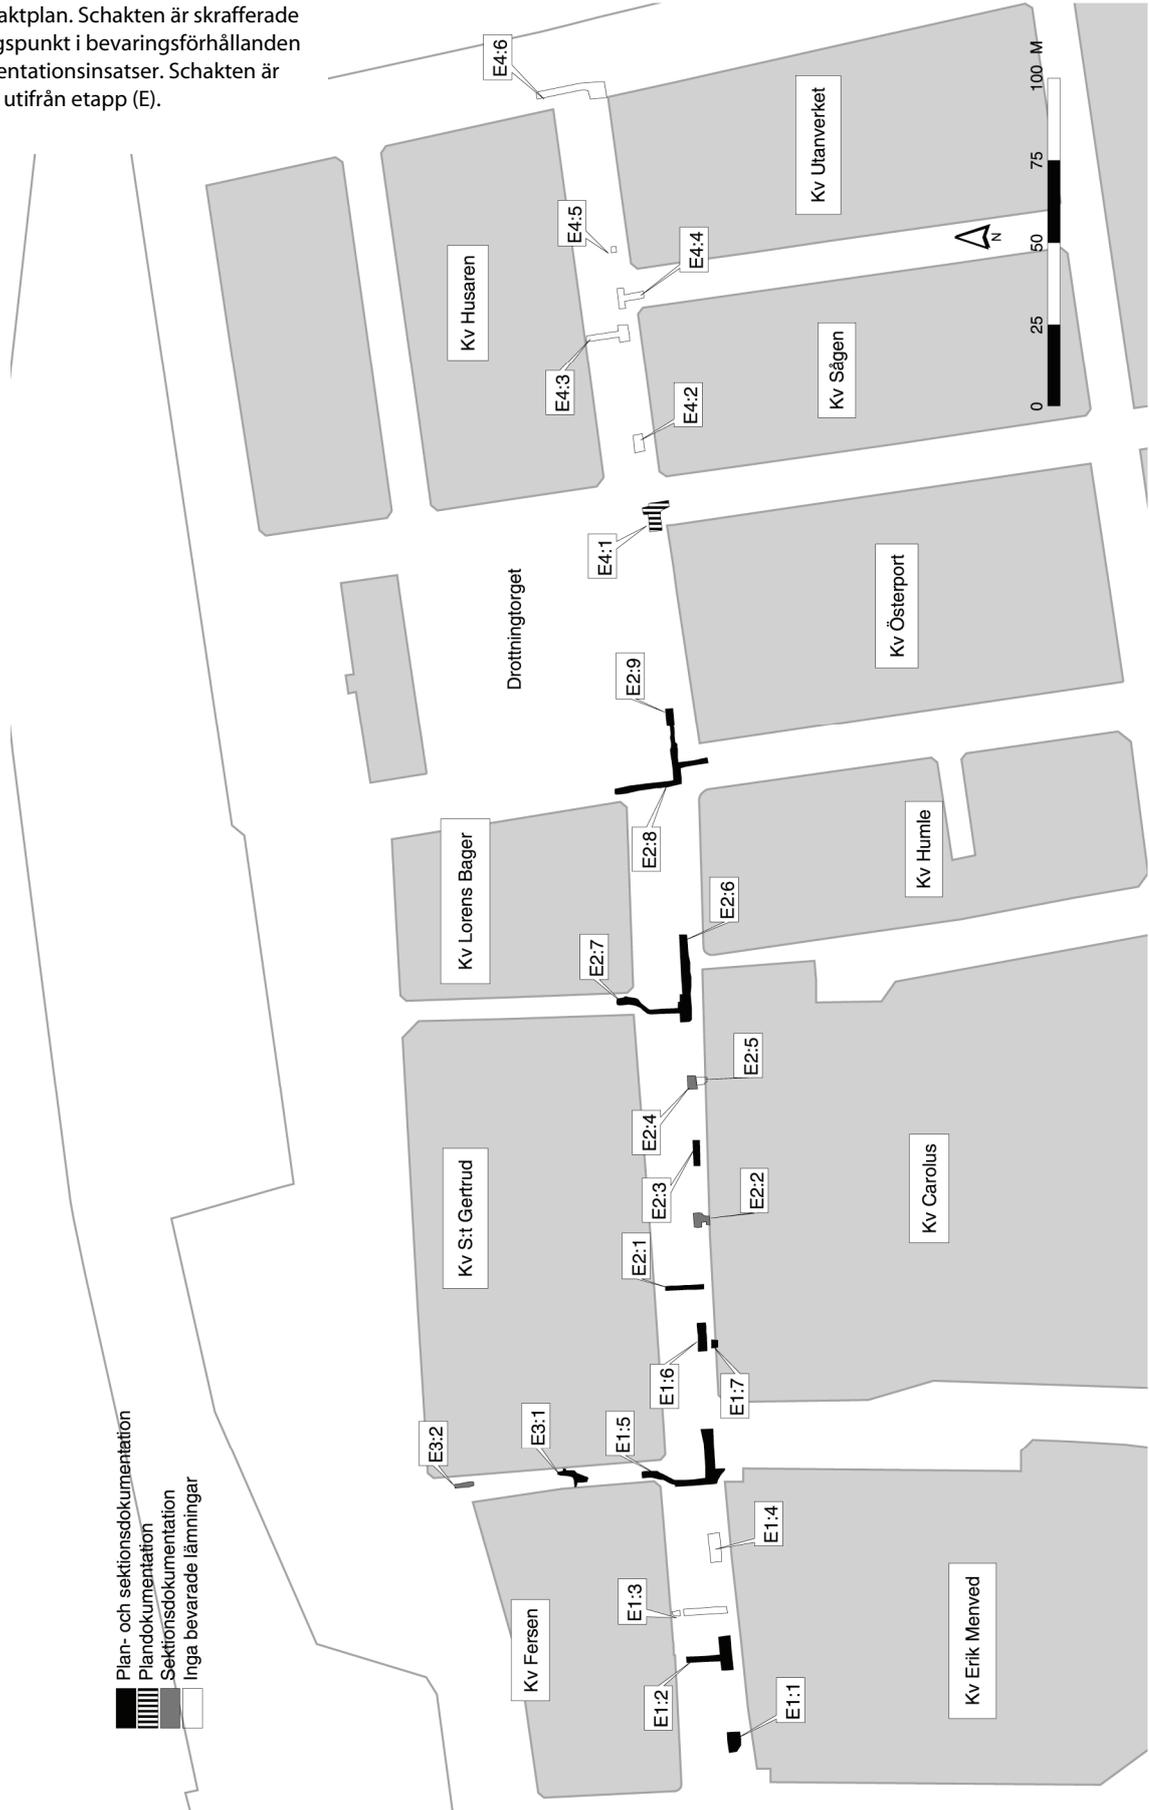
Figur 3. Schaktplan. Schakten är skrafferade med utgångspunkt i bevaringsförhållanden och dokumentationsinsatser. Schakten är numrerade utifrån etapp (E).

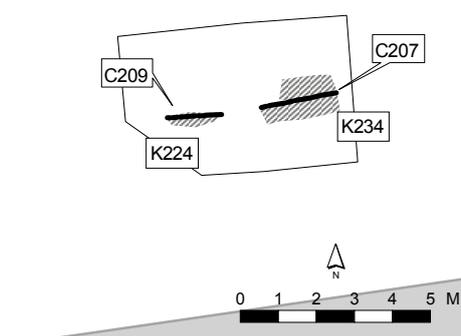
Figur 4. Schakt 1, etapp 1 (E1:1). De sektionsdokumenterade schaktväggarna är markerade med bred svart linje, kulturlagerområdena är snedskrafferade. Skala 1:200.

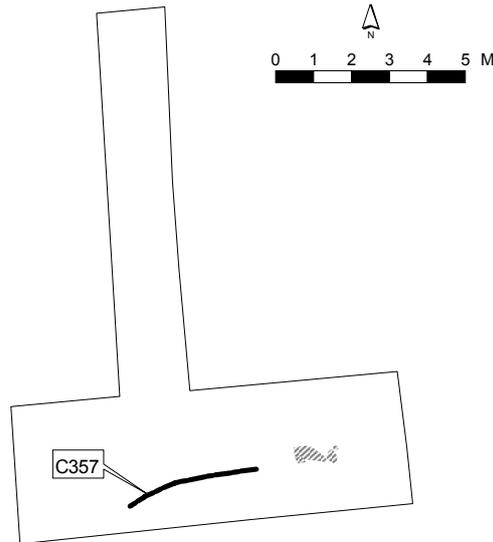
Figur 5. Schakt 2, etapp 1 (E1:2). Den sektionsskisserade schaktväggen är markerad med bred svart linje, kulturlagerområdet är snedskrafferat. Skala 1:200.

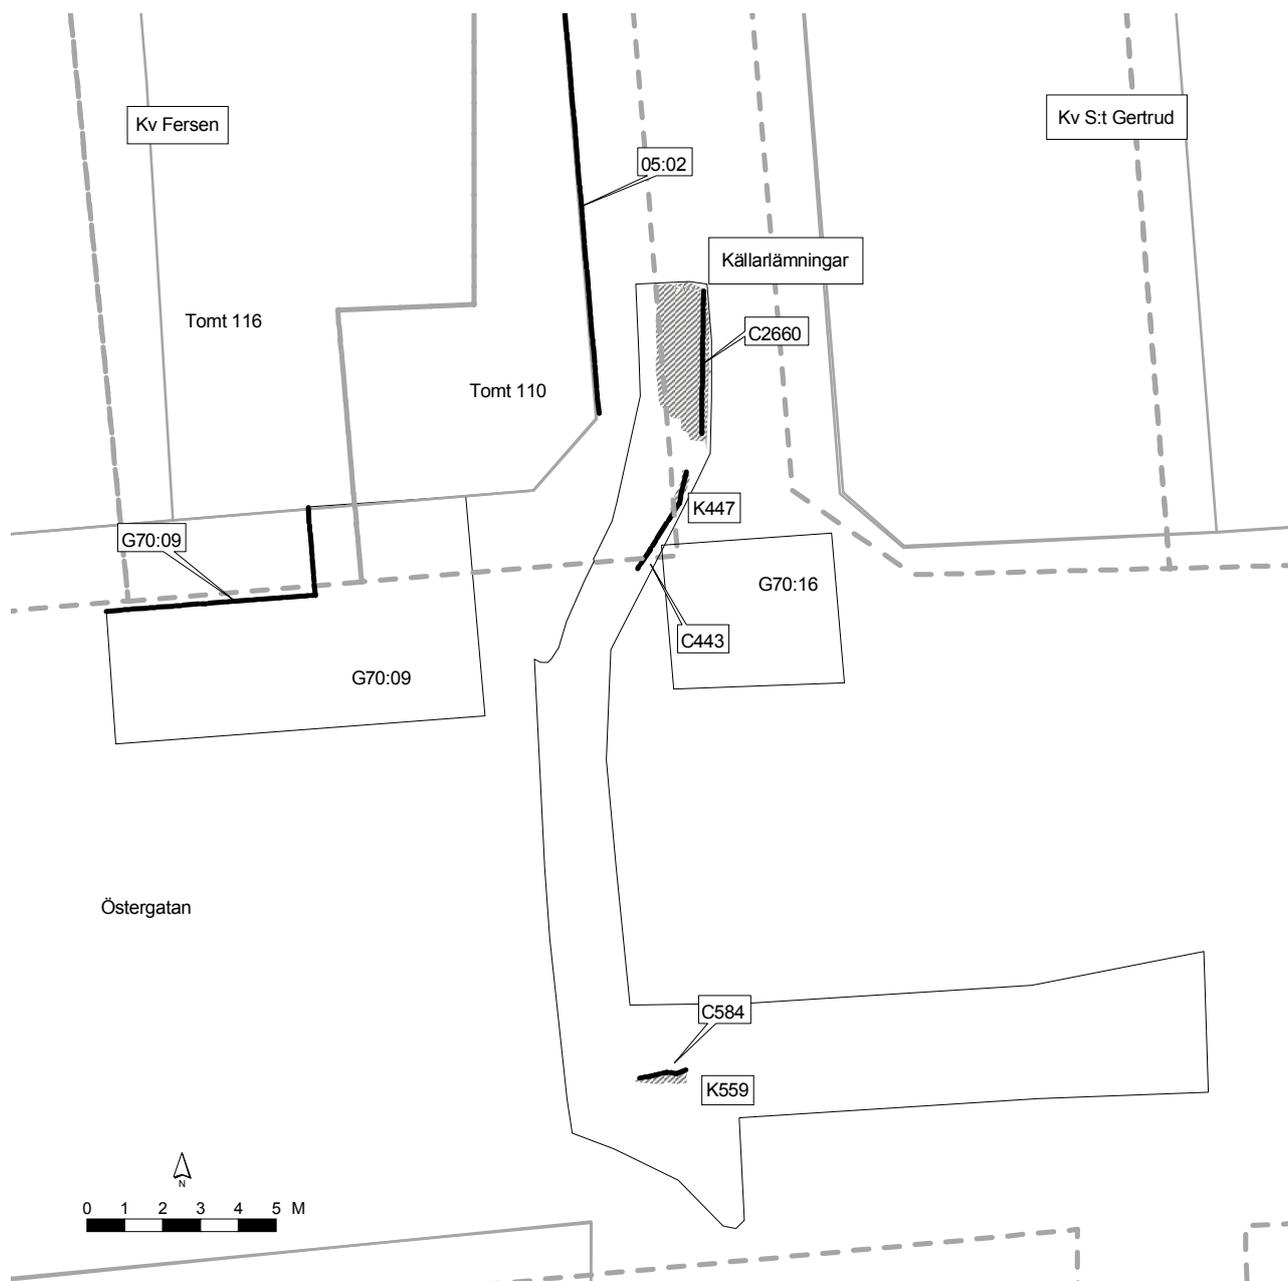
Figur 6. Schakt 5, etapp 1 (E1:5). Sektionsdokumenterade schaktväggar är markerade med bred svart linje, kulturlagerområdena är snedskrafferade. Heldragen grå linje motsvarar kv Fersen och S:t Gertruds respektive utbredning mot Östergatan. Skala 1:200.

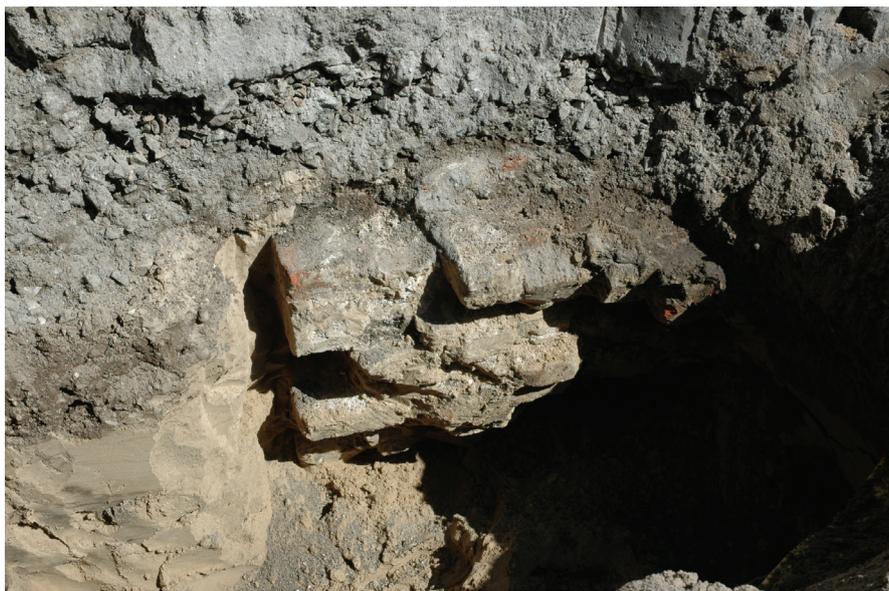
Figur 7. Den östvästligt orienterade tegelmuren, sedd mot öster. Foto: Therese Ohlsson.

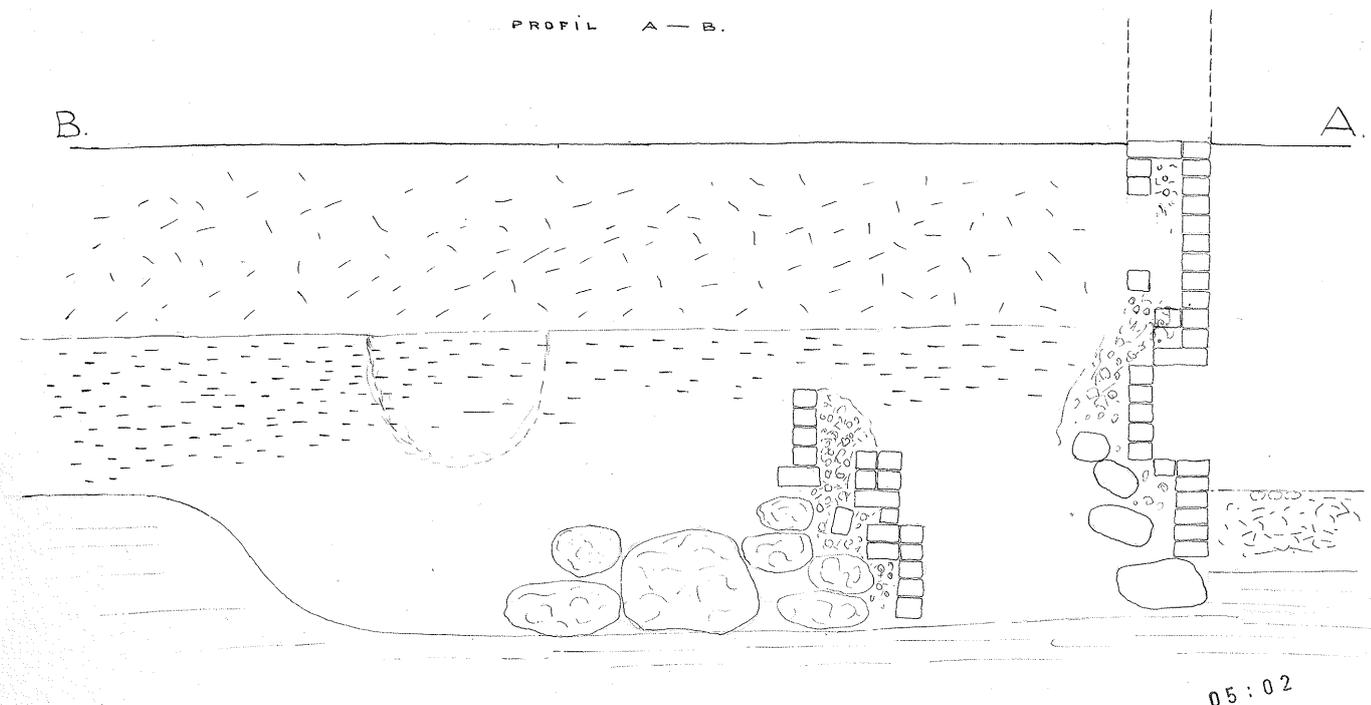
Figur 10. Sektionsritning av de båda norra murarna, ritad mot öster, i kv Fersen. Upprättad år 1930 av Sten Kalling (arkivnr 05:02).

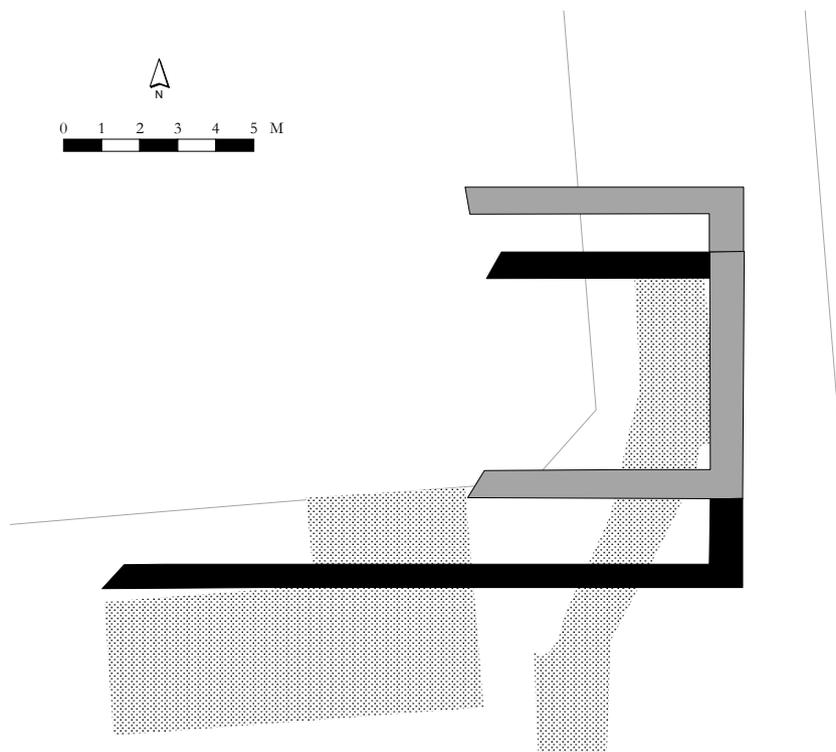
Figur 11. Rekonstruktion av utbredning av påträffade murar i Östergatan samt i det sydöstra hörnet av kv Fersen. Svart skraffering motsvarar husets utbredning från och med 1500-talet. Grå skraffering anger utbredning av äldre murverk. Skala 1:200.

Om hypotesen att murarna varit delar av en och samma byggnad stämmer, skulle detta innebära att denna haft en utbyggnad eller korridor längs med Östergatan (jfr figur 11). Möjligen kan det ha varit fråga om en arkadkonstruktion av den typ som föreslagits gällande Tunnelkomplexet vid Adelgatan (Rosborn 1987). I annat fall kan lämningarna representera en bodutbyggnad. Från arkaden och/eller boden förmedlades tillträde till halvkällaren och övriga utrymmen i byggnaden. Byggnaden skulle utifrån sådana omständigheter ha varit längsställd gentemot Östergatan och minst ha omfattat de båda tomterna 110 och 116. Dessa omständigheter indikerar att huset, i likhet med det i grannkvarteret belägna Kuntzehuset, haft åtminstone två separata lägenheter (jfr Rosborn 1984: 26).

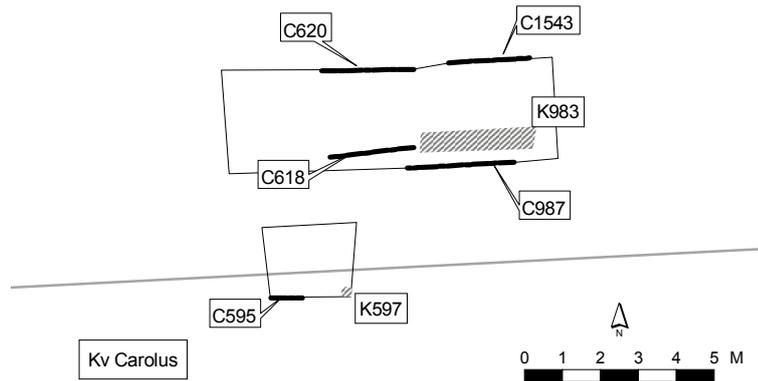
Figur 12. Schakt 6 och 7, etapp 1 (E1:6-7). Sektionsdokumenterade schaktväggar är markerade med bred svart linje, kulturlagerområdena är snedskrifferade. Heldragen grå linje motsvarar kv Carolus utbredning mot Östergatan. Skala 1:200.

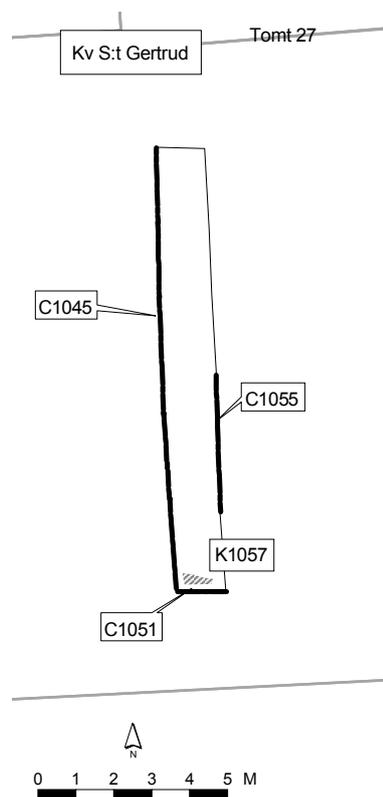
Figur 13. Schakt 1, etapp 2 (E2:1). Sektionsdokumenterade schaktväggar är markerade med bred svart linje, kulturlagerområdet är snedskräfferat. Skala 1:200.

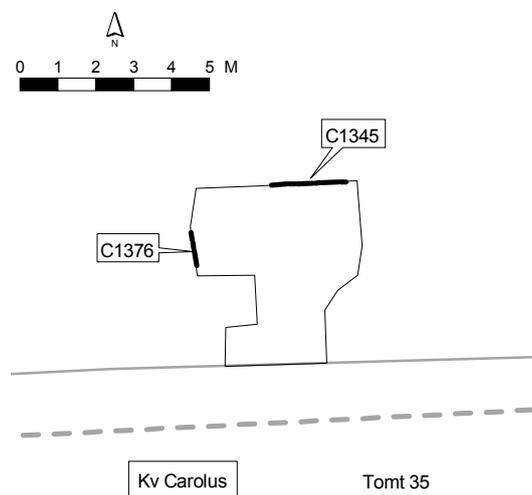
Figur 14. Schakt 2, etapp 2 (E2:2). Sektionsdokumenterade schaktväggar är markerade med bred svart linje, Streckad bred grå linje motsvarar tomtgränser enligt Isbergs karta från 1875. Heldragen grå linje nuvarande kvartersgränser. Skala 1:200.

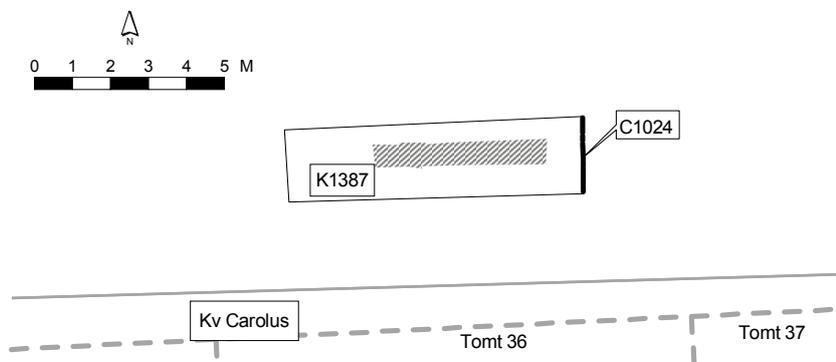
Figur 15. Schakt 3, etapp 2 (E2:3). Den sektionsdokumenterade schaktväggen är markerad med bred svart linje, kulturlagerområdet är snedskrafferat. Utbredningen av tomterna 36 och 37 i kvarteret Carolus mot Östergatan är markerade med streckad bred grå linje. Skala 1:200.

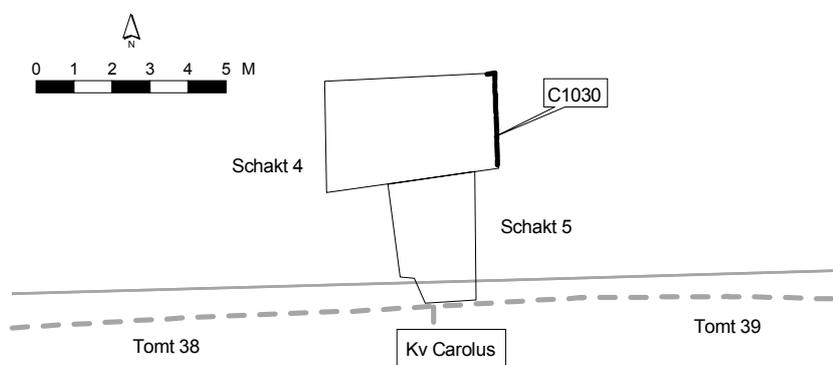
Figur 16. Schakt 4 och 5, etapp 2 (E2:4-5). De sektionsdokumenterade schaktväggarna är markerade med bred svart linje. Utbredningen av tomterna 38 och 39 i kvarteret Carolus mot Östergatan är markerade med streckad bred grå linje. Skala 1:200.

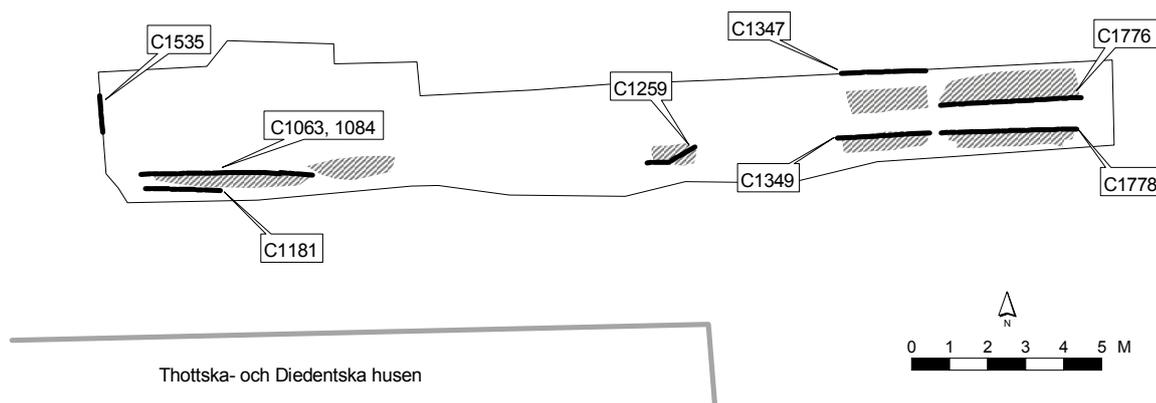
Figur 17. Schakt 6, etapp 2 (E2:6). Områden med bevarade äldre kulturlager är snedskrafferade, sektionsdokumenterade schaktväggar är markerade med breda svarta linjer. De Diedenska- och Thottska husens (uppförda under 1500-talet) respektive fasader mot Östergatan är markerade med heldragen tjock grå linje. Skala 1:200.

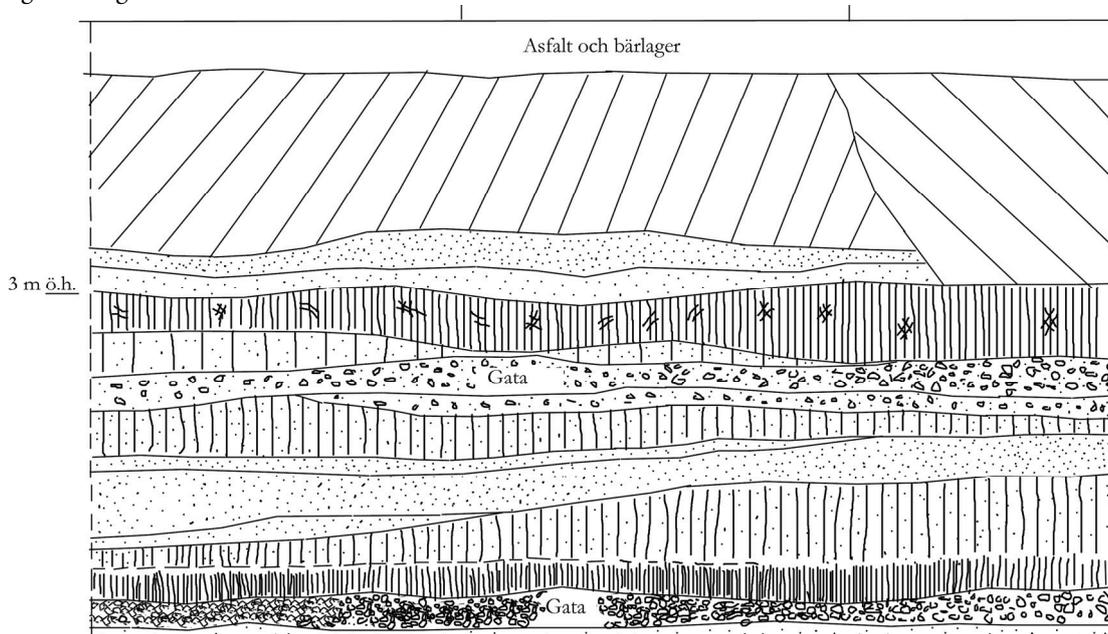
Figur 19. Sektion mot norr i de östra delarna av schakt 6 (C1347). Gatunivåer som identifierats i hela schaktet har markerats (dvs gatunivåerna A-B i markanvändningsdiagrammet, figur 18 ovan). Det tätskrifferade lagret ovan den yngre gatunivån motsvarar ett i hela schaktet synligt bärlager (jfr Bärlager C i figur 18). Skala 1:20.

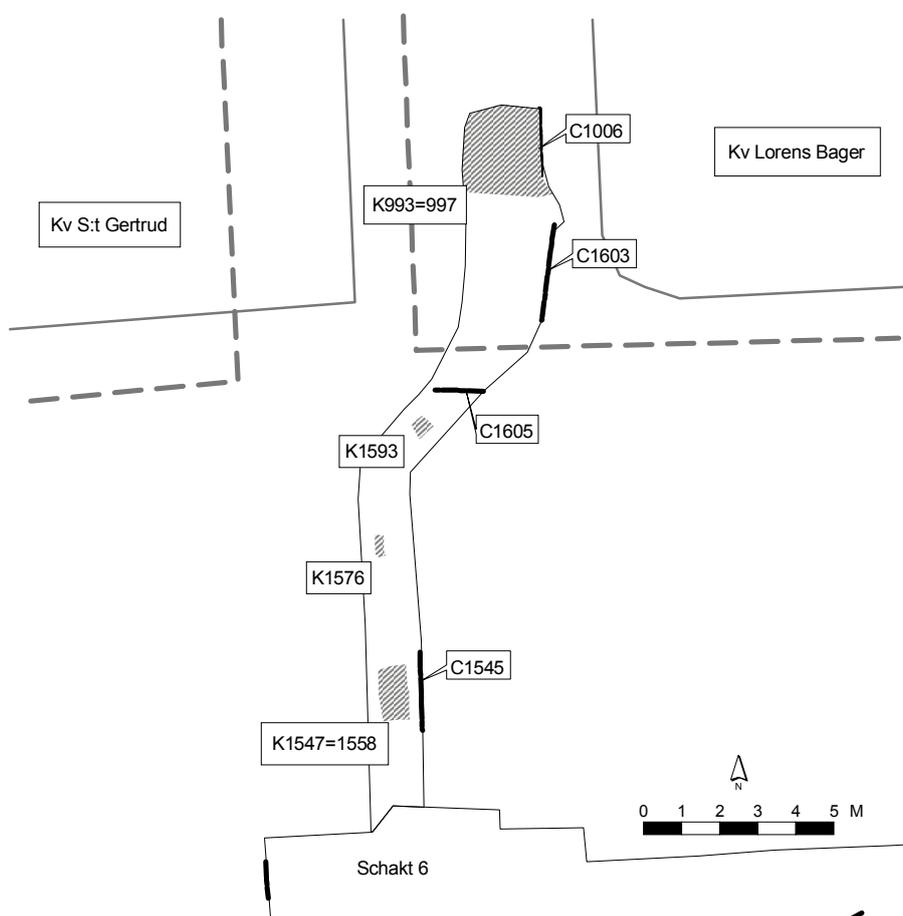
Figur 20. Schakt 7, etapp 2 (E2:7). Områden med bevarade äldre kulturlager är snedskrafferade, sektionsdokumenterade schaktväggar är markerade med breda svarta linjer. De grå streckade linjerna motsvarar utbredningen av kvarteren S:t Gertrud och Lorens Bager enligt A.U. Isbergs Malmökarta från år 1875. De heldragna tunna grå linjerna motsvarar kvarterens utbredning idag. Av detta framgår att schaktet upptogs på områden som tidigare varit kvartersmark. Skala 1:200.

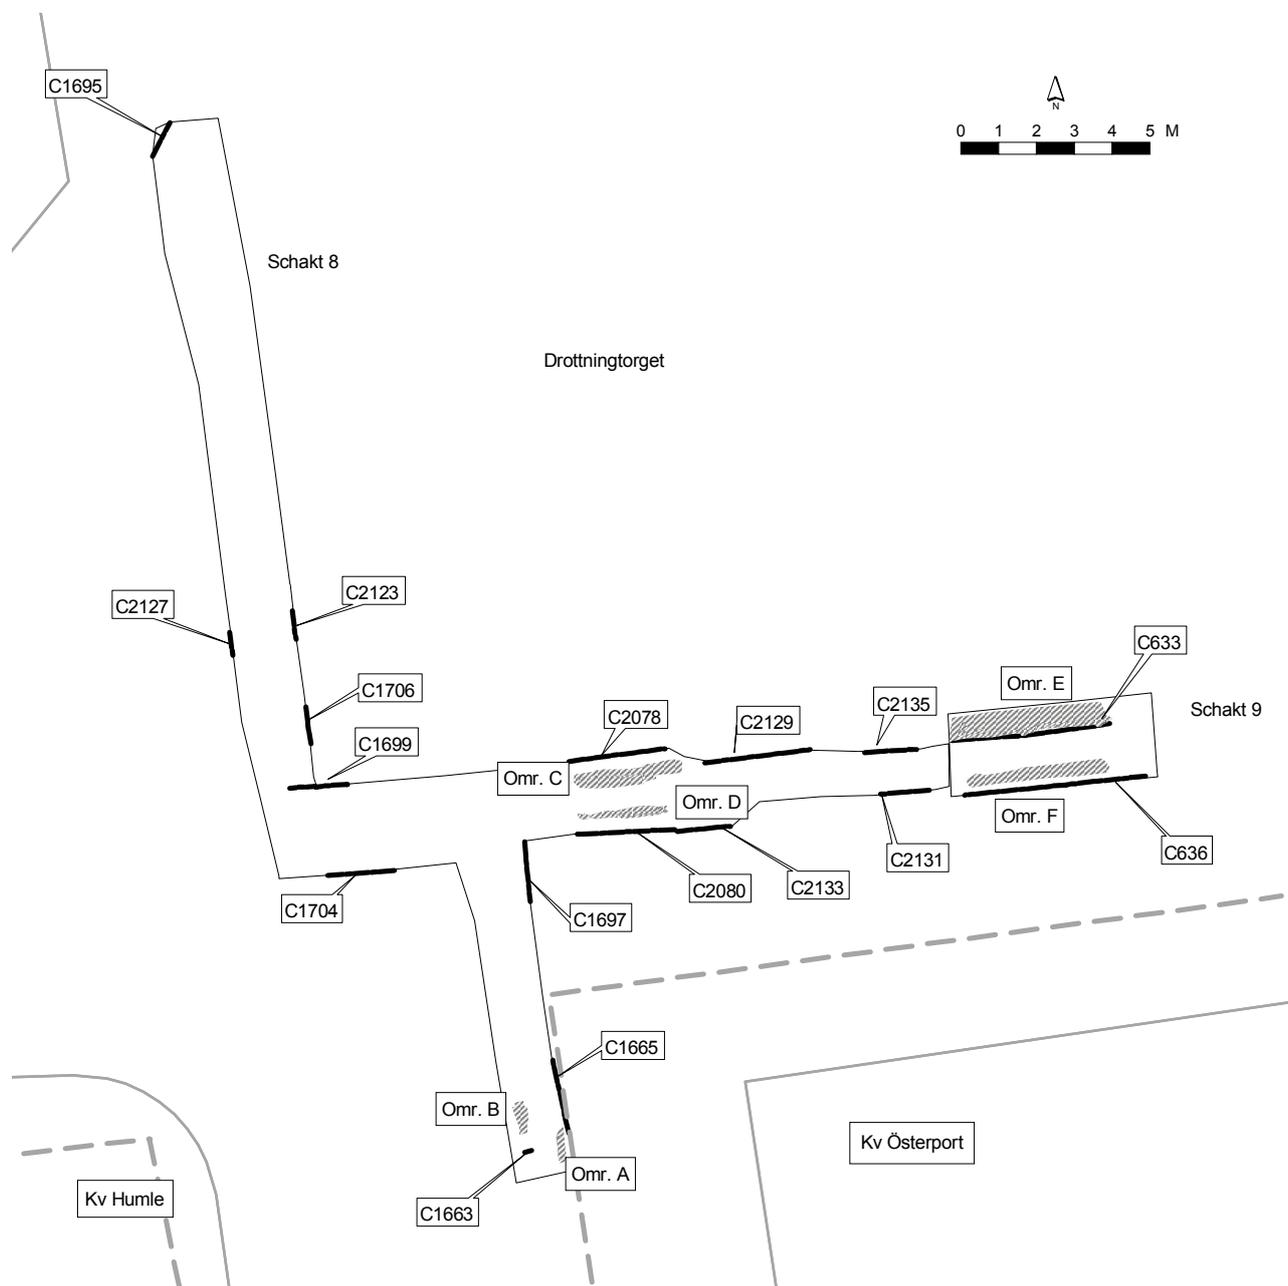
Figur 21. Schakt 8 och 9, etapp 2 (E2:8-9). Områden med bevarade äldre kulturlager är snedskrafferade, och markeade med bokstäver. Område A motsvarar platserna för de stratigrafiska objekten K1667, 1675, 1682, 1688; Omr. B: 1637, 1642, 1649, 1656; Omr. C: 1708, 1720, 1727, 1732, 1740, 1750, 1763, 1909, 1924, 1960, 1982, 1992; Omr. D: 1806, 1817, 1826, 1835, 1841, 1854, 1864, 1874, 1946, 1956, 1970, 1978; Omr. E: 701, 639, 918; Omr. F: 653, 667. Sektionsdokumenterade schaktväggar är markerade med breda svarta linjer. De grå streckade linjerna motsvarar utbredningen av kvarteren Österport och Humle enligt A.U. Isbergs Malmökartan från år 1875. De heldragna tunna grå linjerna motsvarar kvarterens utbredning idag. Skala 1:200.

delarna av schaktet, i Östergatans södra partier, framkom äldre lämningar både i de norra och södra schaktväggarna (jfr figur 21). I de mittersta delarna fanns dessutom två områden med bevarade kulturlager (C-D). Slutligen fanns mindre partier med lämningar i väggarna för schaktets norra utlöpare (C1695, 1706, 2123, 2127). Som mest uppgick kulturlagerdjupet till 1,6 m (C2078), men var vanligen ca 1 m. I schaktet tillvaratogs 14 fynd, huvudsakligen keramik (jfr tabell 4). Grundtopografin var skiftande, som lägst i de södra delarna (1,4 m ö.h.) och som högst i de norra delarna (1,8 m ö.h.).

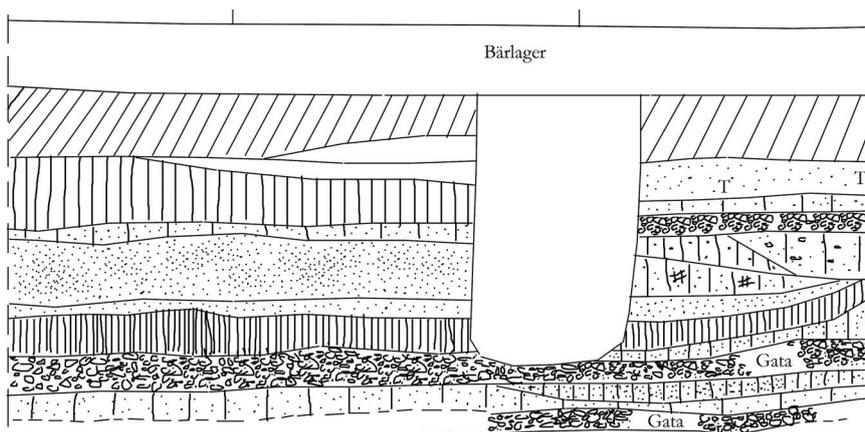
Figur 22. Sektion mot norr i de mellersta delarna av schakt 8 (C2129). Gatunivåer som identifierats i hela schaktet har markerats (dvs gatunivåerna A, B & D i markanvändningsdiagrammet, figur 23 nedan). Skala 1:20.

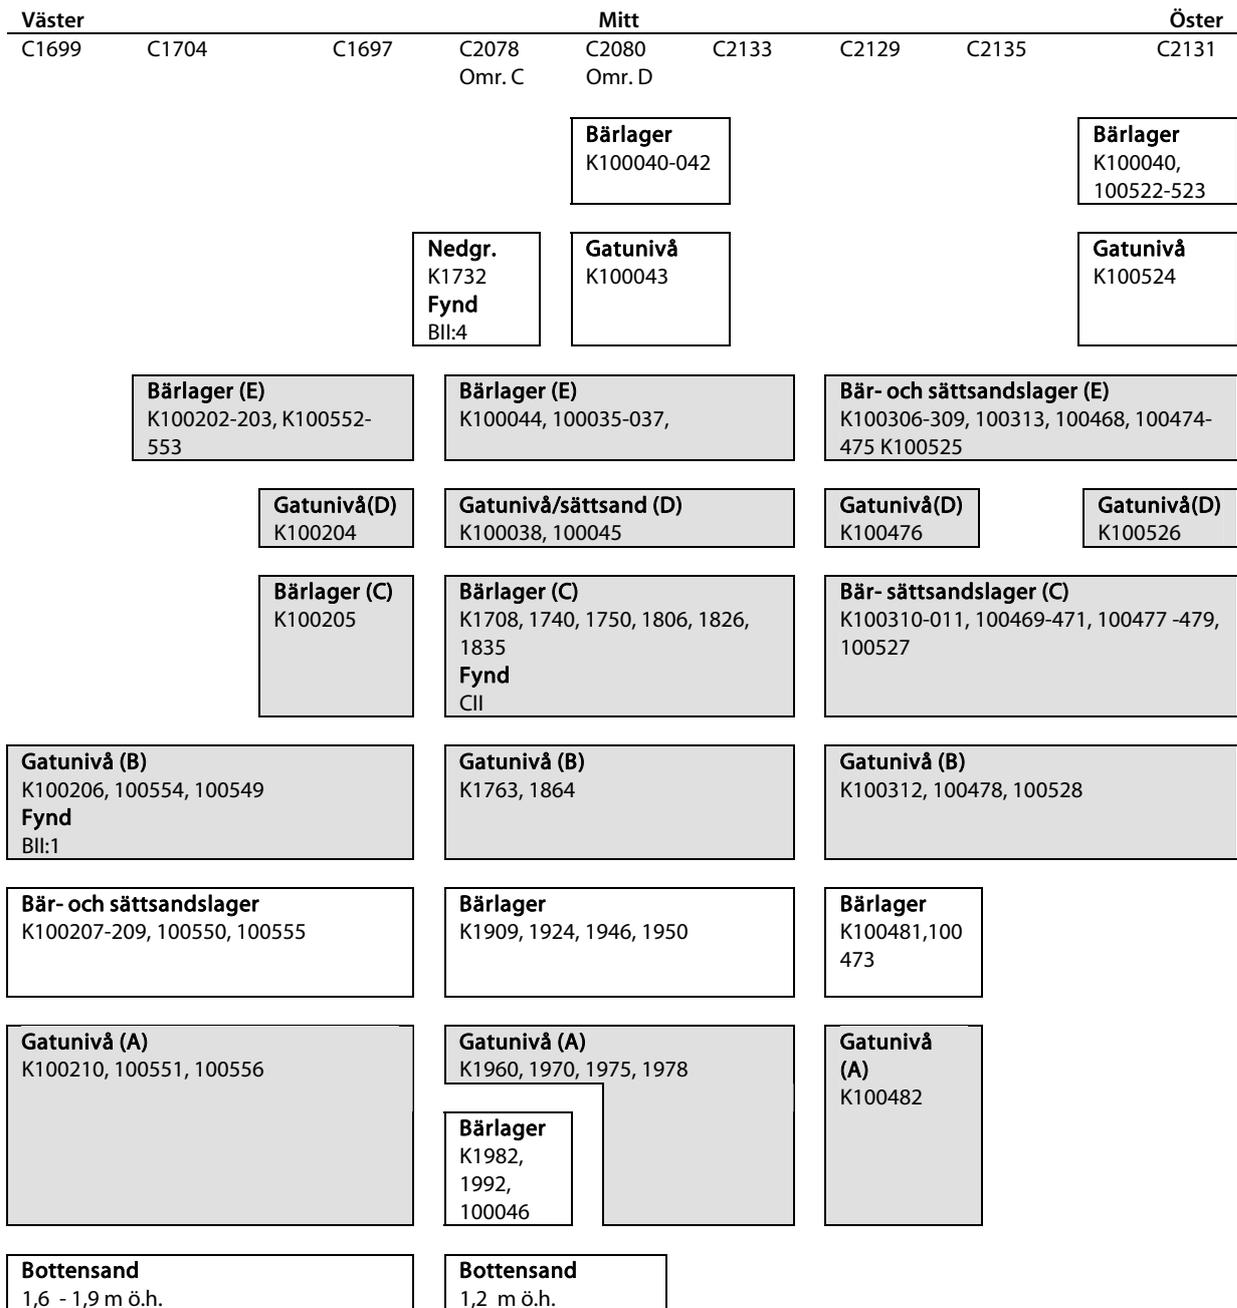
Figur 23. Markanvändningsdiagram för området motsvarande den östvästligt orienterade delen av schakt 8. Lämningarna har grupperats utifrån tillfällen där i området övergripande markarbeten kunnat identifieras (gråskrafferade), samt utifrån typ av aktiviteter. K-nr motsvarar stratigrafiska objekt. Fynd avser tillvaratagen keramik, redovisad enligt Broberg & Hasselmos godstypologiska klassificeringssystem. De äldre lämningarna är angivna nederst i diagrammet. De lämningar som påträffats i de västra delarna av schaktet är redovisade i de vänstra delarna och de som påträffats i öster finns återgivna till höger.

Nästa fas med gatuarbeten innebar att massor som innehöll rikligt med raseringsmaterial i form av tegelskrot, kalkbruk och träkol, gödsel och med inslag av djurben, dumpades på knadderstenen (bärlager E, jfr figur 23). Bitvis var inslaget av byggnadsmaterial påfallande stort, att det föreföll rimligt att de antingen kommit från en byggarbetsplats eller från rasering av ett större hus. Lager med liknande innehåll fanns även företrädda i Norregatan (K100285-287), och längre österut i schakt 9 (K639, 918).

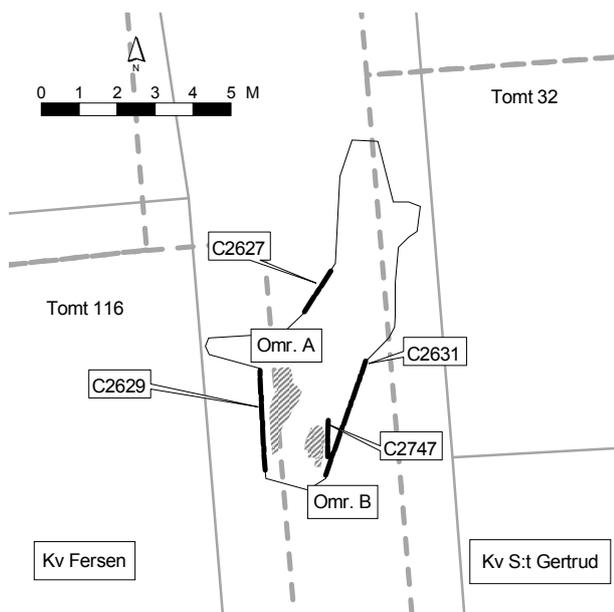
Figur 24. Schakt 1, etapp 3 (E3:1). Områden med bevarade äldre kulturlager är snedskraf-ferade, och markeade med bokstäver. Område A motsvarar platserna för de stratigrafiska objekten K2359, 2367, 2377, 2383, 2390, 2406, 2440, 2453, 2556, 2572; Omr. B: K2180, 2187, 2195, 2203, 2211, 2218, 2227, 2235, 2243, 2252, 2259, 2265, 2271, 2278. Sektionsdokumenterade schaktväggar är markerade med breda svarta linjer. De grå streckade linjerna motsvarar utbredningen av kvarteren Fersen och S:t Gertrud enligt A.U. Isbergs Malmökarta från år 1875. De heldragna tunna grå linjerna motsvarar kvarterens utbredning idag. Skala 1:200.

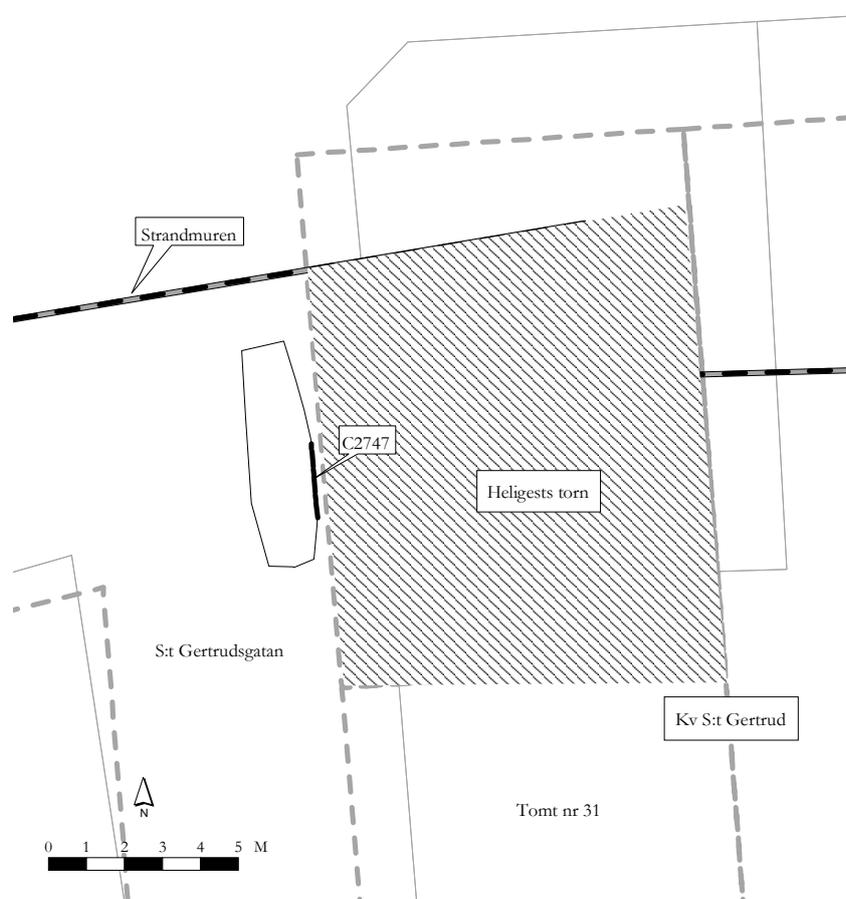
Figur 25. Schakt 2, etapp 3 (E3:2). Den sektionsskisserade schaktväggen är markerad med breda svarta linjer. De grå streckade linjerna motsvarar utbredningen av kvarteren Fersen och S:t Gertrud enligt A.U. Isbergs Malmökarta från år 1875. De heldragna tunna grå linjerna illustrerar kvarterens utbredning idag. Den svartgrå breda linjen markerar Strandmurens sträckning, och det snedskrafferade området den ungefärliga platsen för Heligests torn. Skala 1:200.

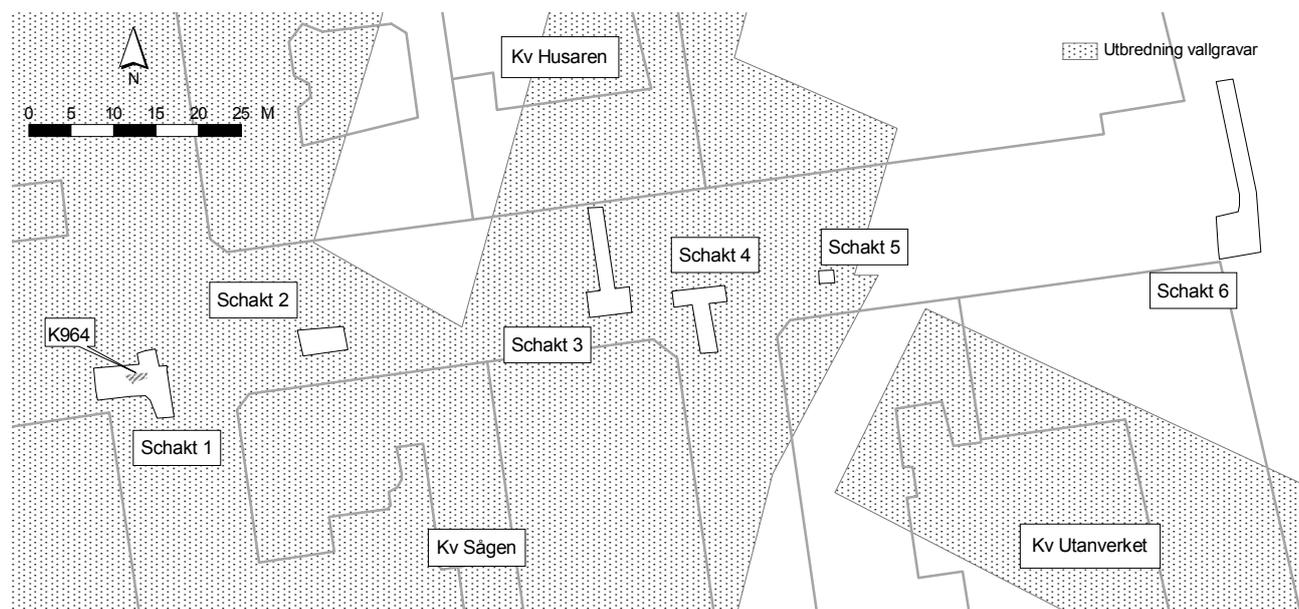
Figur 26. Etapp 4. Det snedskrafferade området i schakt 1 motsvarar bevarade äldre kulturlager. På kartan har också utbredningen av 1600-talets vallgravar markerats, enligt A.U. Isbergs Malmökartan från år 1875. De heldragna tunna grå linjerna illustrerar kvarterens utbredning idag. Skala 1:900.

- I schakt 1 och 2 framkom fyllnadslager i 1600-talets vallgravar (jfr figur 26).
- I schakt 4 framkom en kullerstensläggning som motsvarade den äldsta generationen av Österportsgatan
