Det äldre gatunätet i Malmö. Dokumentation i samband med schaktningsövervakning i Södergatan, Skomakaregatan, Per Weijersgatan och Baltzarsgatan

Arkeologisk förundersökning i form av schaktningsövervakning 1999

Malmö Kulturmiljö
Enheten för Arkeologi
Rapport 2007:064

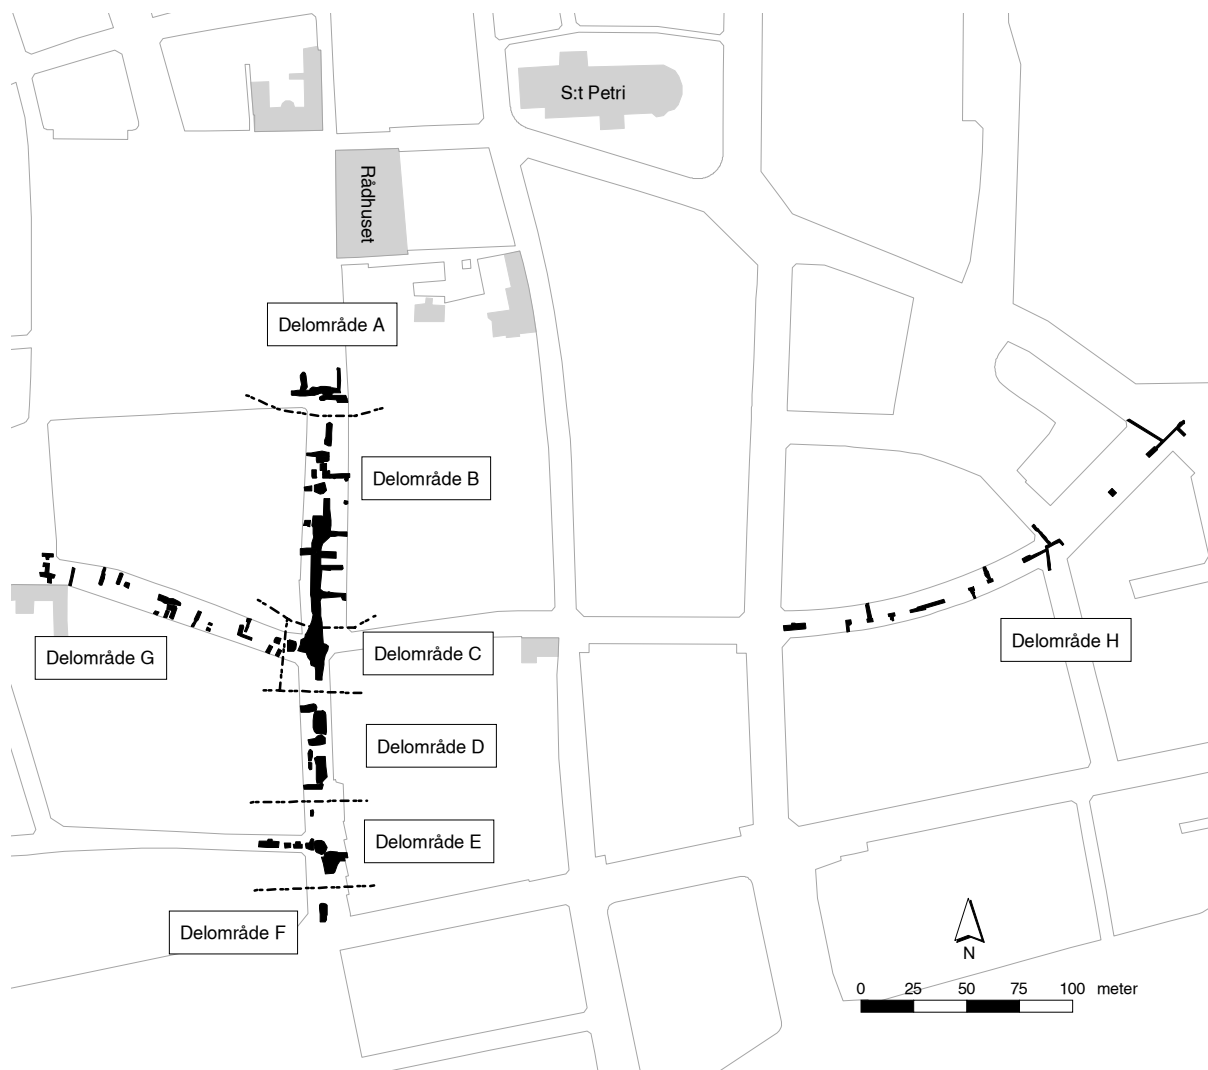
Figur 3. Undersökningsområdena (svart skraffering) med schakt och delområdesindelning.

Resultaten från undersökningen är disponerade utifrån sju olika delområden (se figur 3). I redovisningen av delområde beskrivs de kulturhistoriska förutsättningarna. Därefter följer och kortfattad och deskriptiv redovisning av de olika schakten med redovisning av bevarandegrad och de lämningar som dokumenterades. Därefter följer en uppsummering där undersökningsresultaten ställs i relation till tidigare kunskap om lämningarnas bevarandegrad samt tidigare kunskap om bebyggelseetablering och lämningarnas karaktär. Sektions- och planritningar finns redovisade i bilaga 2.

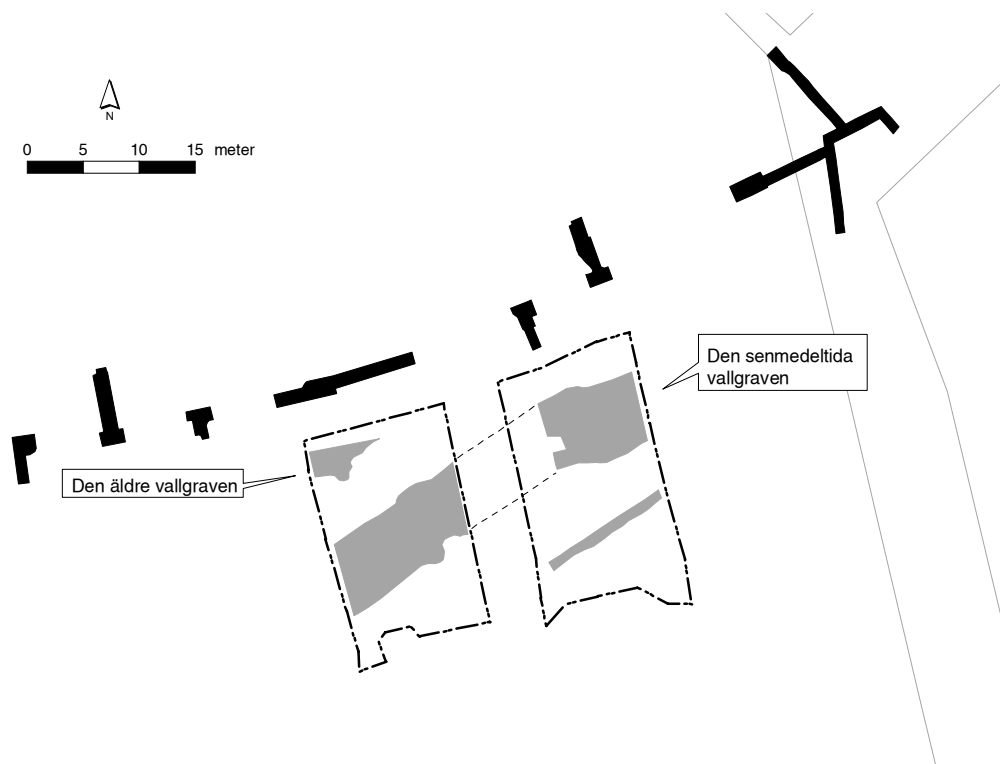
Figur 15. Schakten i Baltzarsgatan och de äldre vallgravarnas utbredning (grå skraffering) enligt en undersökning i kvarteret Concordia (Carlberg-Kriig 2003).
