Kungshuset. En byggnadsarkeologisk utredning med förslag till problembaserad dokumentation

Thomasson, Joakim

2002

En byggnadsarkeologisk utredning med förslag till problembaserad dokumentation

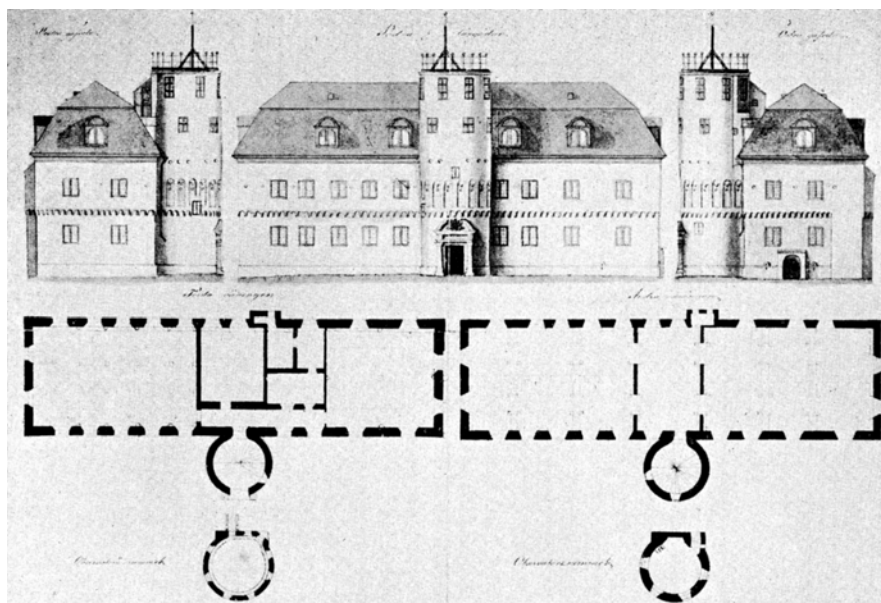
Figur 2. Brunius ritning av Kungshuset från 1836.
Från von Schwerin 1935, s. 36.

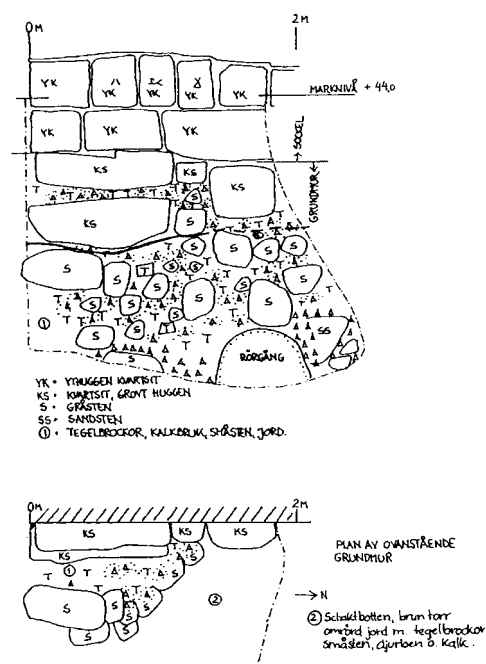
Figur 13. Ritning av sockel och grundmur på Kungshusets östra gavels södra del. Från Rönn 1998, fig. 8.

Byggnadsarkeologiska undersökningar av själva Kungshuset har som nämnts ovan gjorts vid enstaka tillfällen. Vidare har arkeologiska undersökningar företagits under golvet i nuvarande Carolinasalen (Rydbeck 1908; Rydbeck 1952; Holmberg 1977, s. 88f) och en sektionsritning har upprättats av Kungshusets sydöstra sockel och grund (Rönn 1998, fig. 8).
