## Fuktskadeorsaker i golv & grunder : vad har vi lärt av historien?

Nilsson, Lars-Olof

*Published in:*  
V-byggaren

2006

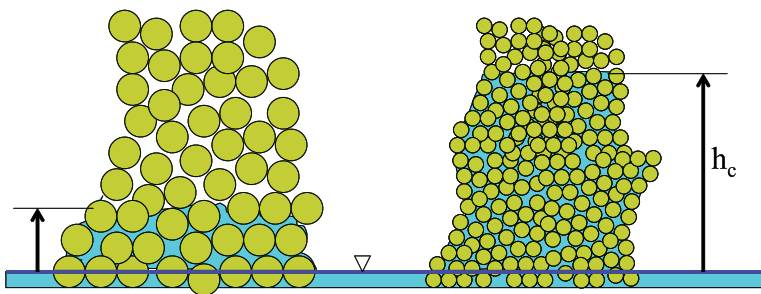
Figur 1. Den stora skillnaden i kapillär stighöjd mellan "grovt grus" (till vänster) och finkornigare material.

### "Grovt grus" – fanns ej!

Noggranna laboratorieundersökningar visade vilka kornstorlekar grus måste ha för att vara kapillärbrytande. Detta "grova grus" hamnade som krav i svensk Byggnorm (SBN) och på många ritningar. Det gick dock inte att få tag på i verkligheten; det var en ren laboratorieprodukt! Istället hamnade det som i dagligt tal kallas "grus", dvs sand, som icke kapillärbrytande material under betonggolv.

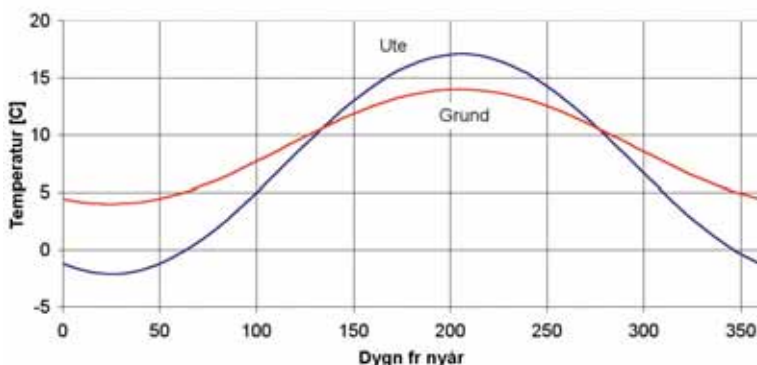
Figur 2. Temperatursänkningen sommartid då uteluften kommer ner i en krypgrund.

### Krypgrunder – följer teorin!

Man visste redan i mitten av 70-talet (Arne Elmroths avhandling!) att uteluftventilerade krypgrunder blir fuktiga varje sensommar, även om det inte finns någon fuktkälla nere i grunden. Den varma fuktiga sommarluften kyls av när den kommer ner i grunden och blir då fuktigare, med uppenbar risk för mögelpåväxt på blindbottenskivan och eventuellt skräp som lämnats kvar i grunden.

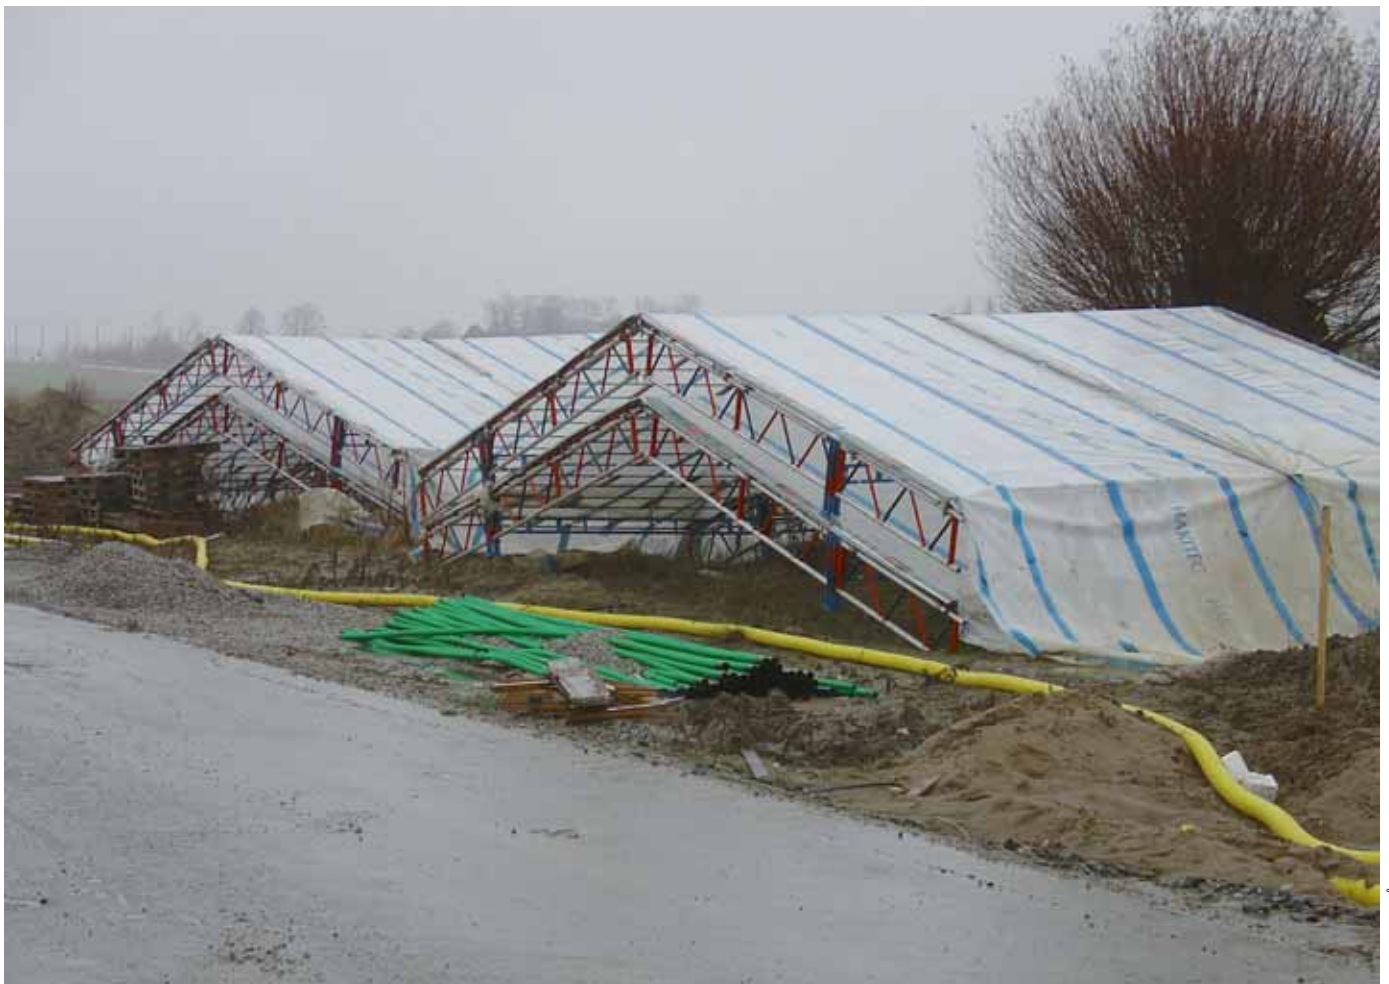
Dyra, provisoriska tak som skyddar åkern mot regn istället för husen intill, se fotot på första sidan.
