Lunds universitet, vt 2007

## **Ecclesia viva**

## **En levande kyrka**

### **Församlingens kyrka eller antikvariens?**

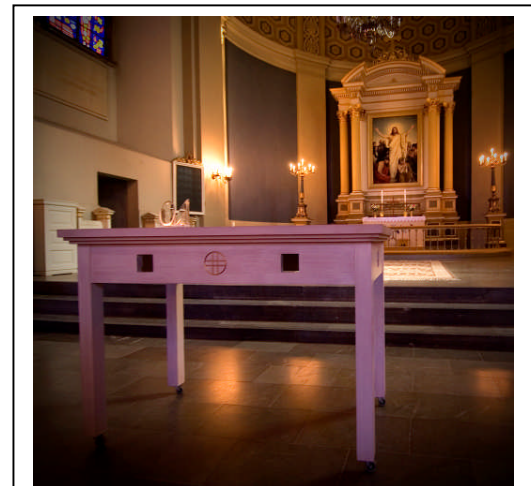
Bild 1

Versusaltaret i Sofia Albertina, Landskrona, med kor och högaltare i bakgrunden.  
© 2007 Daniel Grimhammar

Ett idag vanligt önskemål är även att ta bort altarringar och ha ”gående bord”, alltså att ta emot nattvarden stående.<sup>59</sup> Ett annat alternativ till att ta bort altarringen och flytta altaret kan vara att göra som man t.ex. har gjort i Sofia Albertina i Landskrona där man har tagit bort några av de främre bänkarna och ställt dit ett fristående versusaltare på hjul så att det går att flytta och fyllt på med lösa stolar. Detta leder till att man kan bevara både altare, altaruppsats och altarring. Det är även fullt möjligt att ta sig hela vägen fram till versusaltaret med rullstol eller rullator eftersom man slipper eventuella trappsteg upp i koret. (BILD 1)

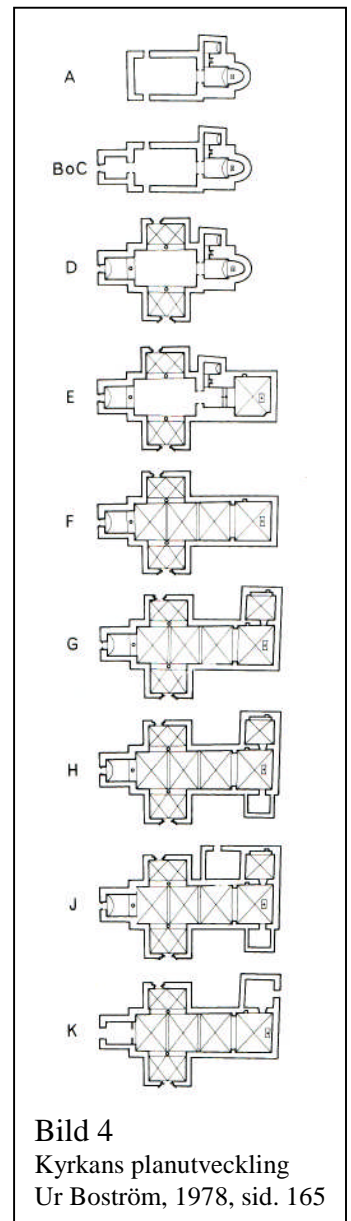
Den äldsta stenkyrkan anlades på 1160-talet (Bild 4 A) och strax efter tillkom tornet (Bild 4 B). Redan på 1200-talet tillkom korsarmarna (Bild 4 D). Den västra delen av långhuset och vissa delar av de nybyggda korsarmarna förses med kalkmålningar. På 1270-talet uppförs det kor som finns kvar idag (Bild 4 E) och under 1300-talets första hälft rivs det äldre koret (Bild 4 F), vilket ledde till att långhus och kor fick samma bredd och höjd vilket skapade en enhetlig byggnadskropp. På 1400-talet tillkommer den sakristia som står kvar idag (Bild 4 G). Man bygger dock en ny sakristia på korets södra vägg under senmedeltid och en gotisk stickbåge in mot koret (Bild 4 H). Utbyggnaden i norr på (Bild 4 J) är en redskapsbod på 1630- eller 1640-talet.

1623 gjuts storklockan. 1642 får koret kalkmålningar och 1666 målas bänkarna och predikstolen. På 1700-talets mitt reparerade församlingen ett flertal av kyrkans fönster, samtidigt som man passade på att förstora dem och ta upp nya. 1751 gjuts lillklockan om. En begagnad orgel köps in till kyrkan 1755 och 1760 förses kyrkorummet med en bröstning i trä längs ytterväggarna. 1764 murades korfönstret igen i den östra fasaden och i samband med detta utfördes en draperimålning på samma vägg runt den nyinskaftade altaruppsatsen. Förutom altaruppsats tillkom också en altarrund<sup>112</sup>. 1780 kalkades målningarna i valven och väggarna över och målningarna på kolonnerna, konsolerna och gördelbågarna målades över. På 1830-talet renoverades taket och man lade dit tegel, det är förmodligen nu den södra sakristian som sista tiden fungerade som kalkbod rivs. 1845 byggdes sakristians tak om till ett sadeltak, förmodligen hade det tidigare varit ett pulpettak. Man byggde också ett innertak och tog upp fönster i norr och väster. 1852 inreddes vindarna över korsarmarna och användes som socken- och fattigmagasin. 1875 genomfördes en ganska omfattande renovering, trägolvet lades in i koret och portalen breddades i den södra korsarmen. Portalen i den norra korsarmen murades igen och ersattes med ett fönster. Man rev ett trapphus beläget i korets sydöstra hörn. Innersmygarna breddades i flera av kyrkans fönster och fler fönster togs upp för att släppa in så mycket ljus som möjligt. En ny trappa byggdes till läktaren i vapenhuset, vilket motiverade att man kunde riva en äldre läktartrappa i den södra korsarmen. 1884 köptes en ny orgel och 1900 investerades i två kaminer, de senare placerades i långhuset nära korsarmarna. 1906 tog man upp en dörr i sakristian och fick på så sätt en direktingång (Bild 4 K).

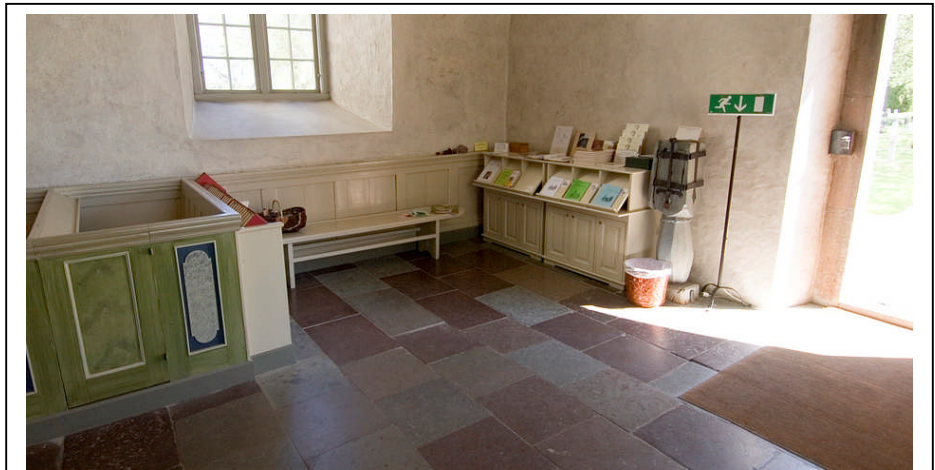
Bild 5  
Kyrktorget i S  
© 2007 Daniel Grimhammar

korsarmarna för att göra plats för ett sidokapell i norra korsarmen och ett kyrktorg i den södra. Läns museet ansåg att bänkarna, trots många tidigare ombyggnader, ändå bevarat sin karaktär och därför var kulturhistoriskt värdefulla. Man föreslog dock att församlingen kunde ta bort tre bänkar i den sydvästra delen. Församlingen fick tillstånd att ta bort fyra bänkar och även det underliggande trägolvet avlägsnades och ersattes med ett golv av kalksten.<sup>114</sup> Bild 5

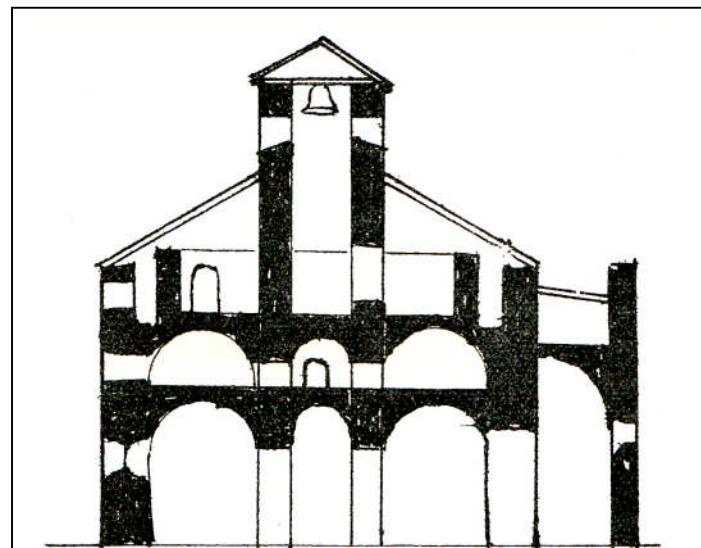
Trots att centraltornet och korets övervåning är borta (Bild 7) är Hagby Sveriges bäst bevarade rundkyrka, vilket beror mycket på att det ursprungliga koret är bevarat. Detta gör att kyrkan får en enhet som ingen annan rundkyrka har i Sverige. Det finns även tydliga spår från 1600-talet i kyrkans slätputs och takets utformning efter

Bild 7  
Rekonstruktion av äldsta kyrkan, genomskärning Ö-V  
Ur Karlsson, 1935, sid. 12

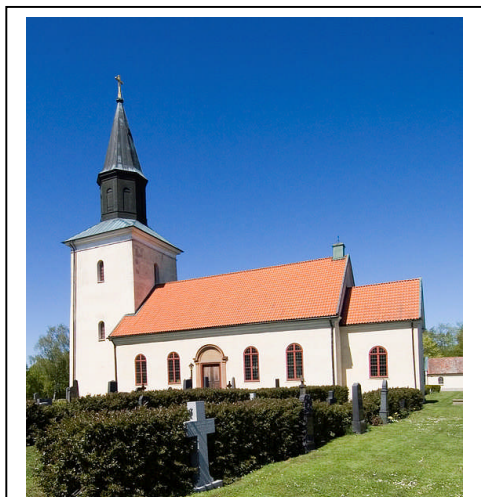
Bild 8  
Kyrkan som den ser ut idag, bild från SÖ  
© 2007 Daniel Grimhammar

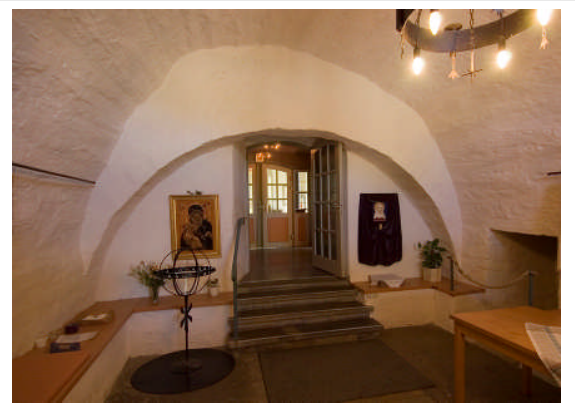
Bild 9  
Tornets bottenvåning som används som vapenhus.  
Bilden tagen från V  
© 2007 Daniel Grimhammar

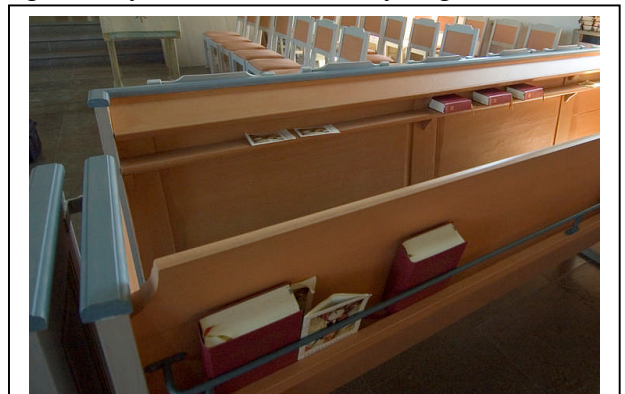
Bild 10

De nya bänkarna med en ny psalmbokshylla närmast i bild och den äldre på den ursprungliga skärmen bak i bild. Bilden tagen från V  
© 2007 Daniel Grimhammar

Länsstyrelsen satte nu upp krav på hur återmonteringen skulle utföras. Eftersom församlingen låtit bygga bänkarna utan att planera för återmonteringen måste vissa justeringar göras. Dörrarna var t.ex. för höga och

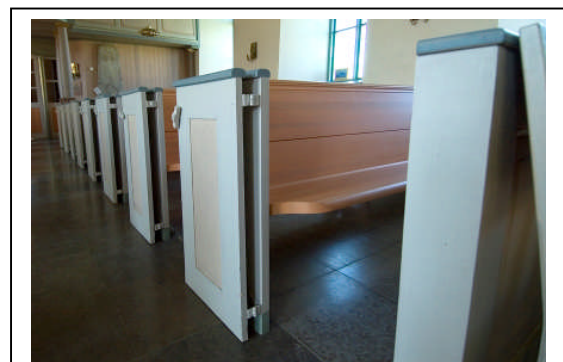
Bild 11

Idag står dörrarna uppstapade. Bilden tagen från Ö

länsstyrelsen gav tillstånd att korta av dessa i nederkant, dock endast i ramverket och ej in i dörrspeglarna. I de fall öppningen inte stämde överens med dörren skulle öppningen justeras, inte dörrarna. Det bestämdes också att målning skulle ske enligt försiktighetsprincipen i konservatorsrapporten, vilket innebar att församlingen inte kunde göra en sådan omfattande ommålning man planerat. Arbetet övervakades av antikvarisk kontrollant, Kalmar läns museum.<sup>143</sup> Den 18/8 -04 hade man ett möte där man diskuterade olika detaljlösningar för återmonteringen, bland annat att dörrarna skulle monteras enligt den tidigare överenskommelsen mellan länsstyrelsen och församlingen, så att man kunde öppna dörrarna bakåt och ställa upp dem intill en bänkgavel. Man skulle dock bevara de gamla gångjärnen och de befintliga låsanordningarna i trä.<sup>144</sup> Församlingen ansökte den 8/7 -04 om att få ta bort den främsta bänkraden i de främre bänkkvarteren. Redan samma dag gav länsstyrelsen tillstånd till den föreslagna åtgärden.<sup>145</sup> Efter att man löst detaljerna kring återmonterandet stängdes kyrkan under oktober för arbetet med att anpassa dörrar och bänkar efter varandra. ”Dörrarna är på plats men de kommer alltid att stå öppna så länge jag har min tjänst här”<sup>146</sup>, (Bild 11) så kommenterade kyrkoherden utgången på striden. Han påpekade också att det har kostat massor av extrapengar i domstolar och i extraarbete och att räddningschefen hade sagt nej till dörrarna eftersom de kan blockeras av rullstolar<sup>147</sup>, något som inte stämmer med vad räddningschefen hade sagt till tidningen där även han pekat på möjligheten att ställa upp dörrarna<sup>148</sup>. I kyrkans tidning samma år sa kyrkoherden att det är tråkigt att staten bestämmer över kyrkans byggnader, vilket han anser gör att medlemmarna får stå för en massa överkostnader fast de bara kämpar för att kyrkorummet ska bli till brukarnas fördel. Han ansåg att det har blivit en prestigefråga mellan kyrkan och RAA, men han är stolt över att församlingen har kommit på ett sätt att gå runt problematiken, nämligen att ställa upp dörrarna.<sup>149</sup>

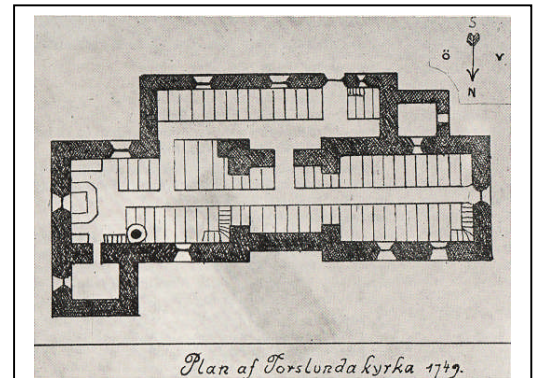
Bild 12  
Plan över kyrkan med "nykyrkan" högst upp i bild (norr är nedåt). Teckning av Petrus Frigelius 1749.  
Ur Svennebring, 1976, sid. 14

Mellan 1595-1598 gjordes en tillbyggnad åt söder som kallades "nykyrka"<sup>151</sup> och kyrkorummet försågs med bänkinredning (Bild 12). 1729 revs västtornet och förmodligen byggdes en redskapsbod i anslutning till kyrkans västra sida. På 1730-talet installerades den första orgeln i kyrkan (fyra stämmor), som byttes redan 1748 mot en åttastämmig. Mellan 1763-1765 fick kyrkan ett nytt altare. 1776 genomgick kyrkan en stor ombyggnad där man förenklade planformen till en rektangel. Man behöll norrväggen, de båda gavlarna, nykyrkans sydmur och sakristian. Lillkyrkans sydmur förlängdes för att få samma längd som den norra muren, östtornet revs och man flyttade ut dess norrmur till långhusets norrmur. Nykyrkans gavlar och den ursprungliga sydmuren samt redskapsboden revs och

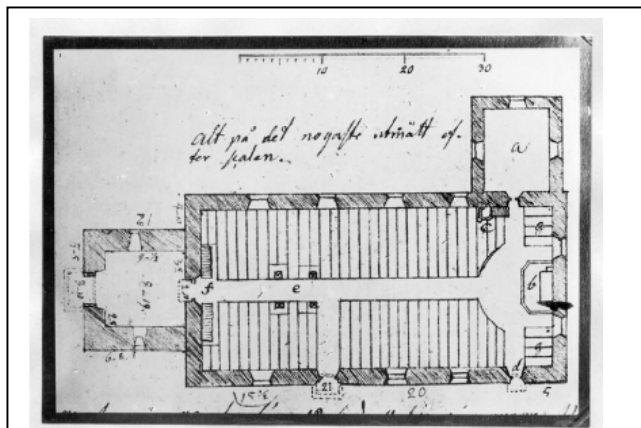
Bild 13  
Plan över kyrkan, förmodligen ritad 1819 av Nils Isak Löfgren.  
Ur VOUP

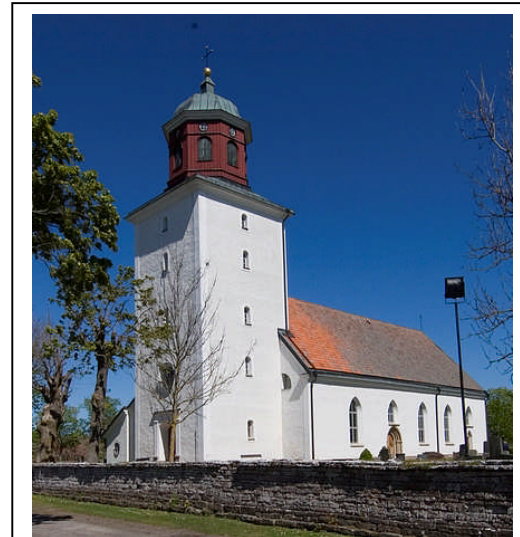
Bild 15

Kyrkans exteriör. Notera de spetsbågiga fönstren på långhuset. Bilden tagen från SV  
© 2007 Daniel Grimhammar

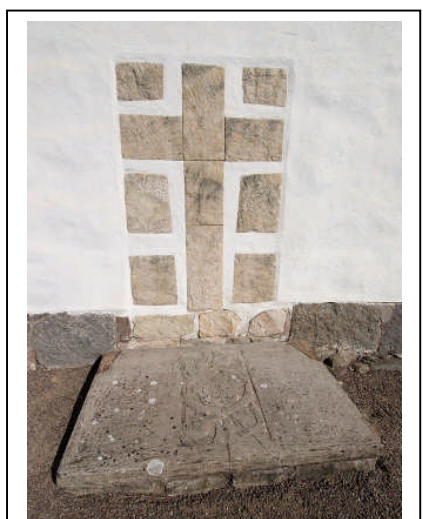
Bild 17  
Den igenmurade ingången i V.  
© 2007 Daniel Grimhammar

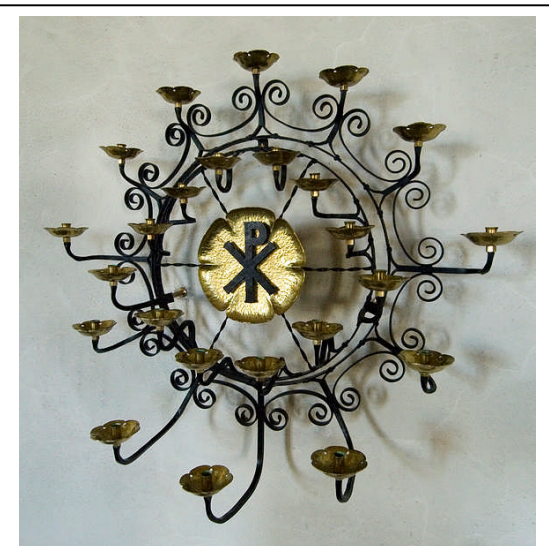
Bild 18  
Ljusbäraren från 1999  
© 2007 Daniel Grimhammar

Den 21/10 -99 ansökte församlingen om att få montera en väggfast ljusbärare i kyrkorummet på den norra väggen. Ljusbäraren är rund med tre fästpunkter och kommer att monteras med distanshylsor som håller den på ett lämpligt avstånd, ca 20 cm, från väggen.<sup>158</sup> Ljusbäraren är framtagen speciellt för Voxtorps kyrka av smideskonstnären R. Eckervall som kommer från Voxtorp. Församlingen hade samråd med läns museet i frågan och de tillstyrkte ansökan.<sup>159</sup> Länsstyrelsen lämnade tillstånd med villkoren att arbetet utfördes enligt av länsstyrelsen godkända handlingar och med läns museet som antikvarisk kontrollant.<sup>160</sup> (Bild 18)

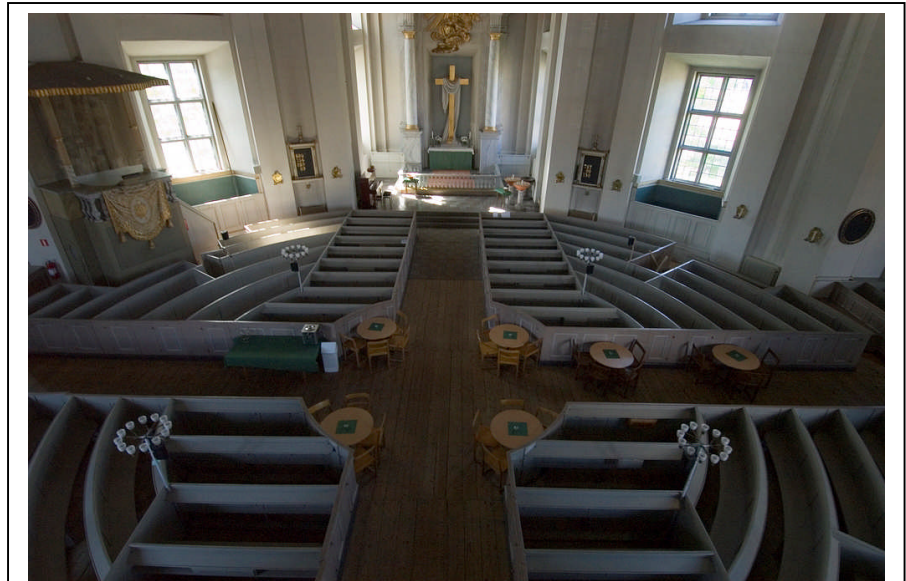
Bild 20

Interiörbild över bänkarna från orgelläktaren i S  
© 2007 Daniel Grimhammar
