Brandskyddsindex Visby innerstad

Report 5161, Lund 2005

Brandskyddsindex Visby innerstad
Fire safety index for Visby

Report 5161
ISSN: 1402-3504
ISRN: LUTVDG/TVBB--5161--SE

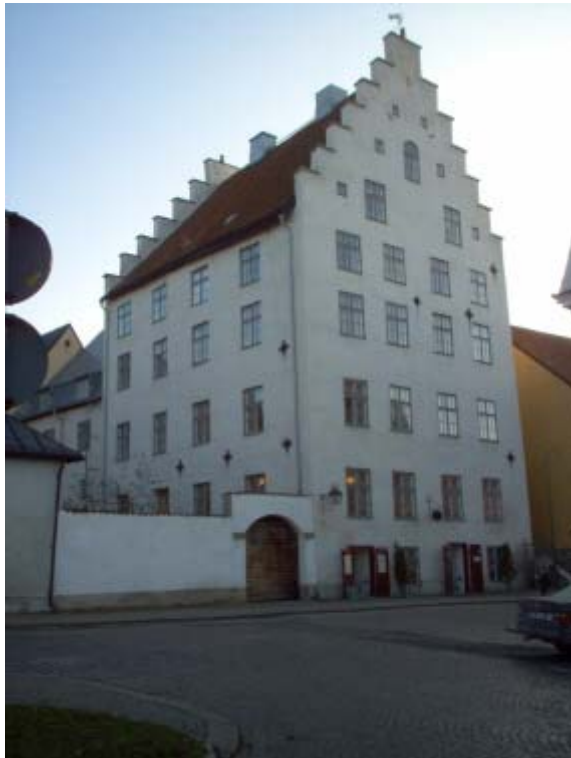
Bild 1 Liljehornska huset i nutid.

Liljehornska huset är idag ett bostadshus med hyreslägenheter samt café och förskola. Hela fastigheten renoverades och byggdes om 1995-96 (Länsmuseet, 2002) och ser ut idag som nedanstående bild visar. Byggnaden har drabbats av två omfattande bränder, en 1973 och den andra 1985, båda bränderna redovisas nedan. Följande material om branden 1973 kommer från (Erlandsson, 2004) och vid branden 1985 kommer från (Gotlands tidningar, 1985).

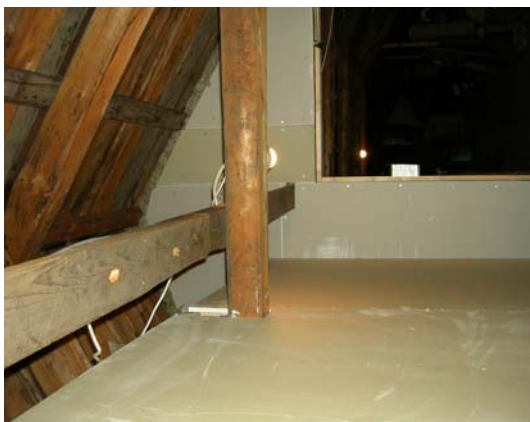
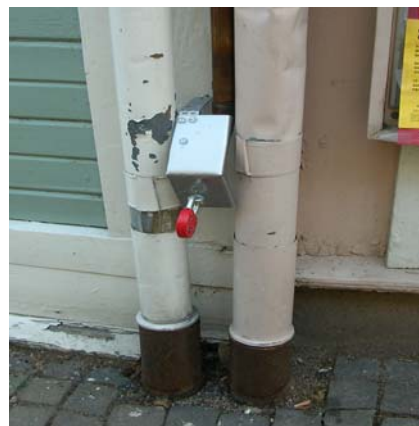
Bild 2 och 3 Vänstra bilden visar sektionering och högra visar anslutning av vattenförsörjning till loftsprinkler.

Brandbegränsande åtgärder förekommer i två olika former, där en är riktad mot fastighetens skydd och den andra är förbättring av räddningstjänstens skadeavhjälpande del. Viktiga delar som kan nämnas är aktiva och passiva skydd i form av vattensprinkler, installation av automatiskt brandlarm, brandbegränsande åtgärder som installering av brandklassade fönster och sektionering av vindar, se bild 2. Vattensprinkler som fasadskydd och skydd av vindsutrymmen har installerats och kommer att fortsättningsvis installeras under ett antal år framåt, se bild 3 och 4. Fasadanläggningen består av två öppna system mellan två kvarter, vilken räddningstjänsten ansvarar för vattenförsörjningen av. Installation av fast monterade "dimspikar" på vindar, vilka utgör risk för brandspridning till närliggande byggnad, görs med två anläggningar per år. Kostnaden är budgeterad för räddningstjänsten som även utför monteringen. Vattenförsörjningen är även här räddningstjänstens ansvar.

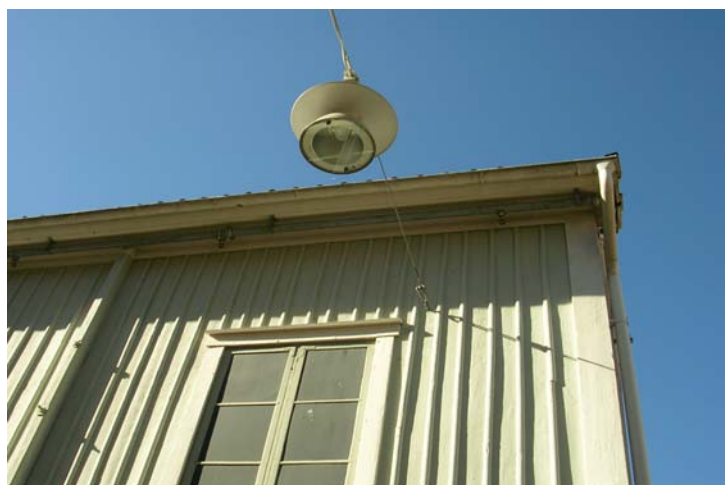
Bild 4 Fasadsprinkler under takfot.

En automatisk brandlarmsanläggning håller på att färdigställas i två kvarter. Projektet som löper på tre år, består av två centralapparater, en för varje kvarter. Den övervakade ytan täcker inte in alla byggnadens utrymmen utan kan jämföras med reglerna SBF 110:6 (Svenska brandskyddsföreningen, 2001) för installation i mindre objekt. Övervakade områden är vindar, trapphus och även inne i varje lägenhet.

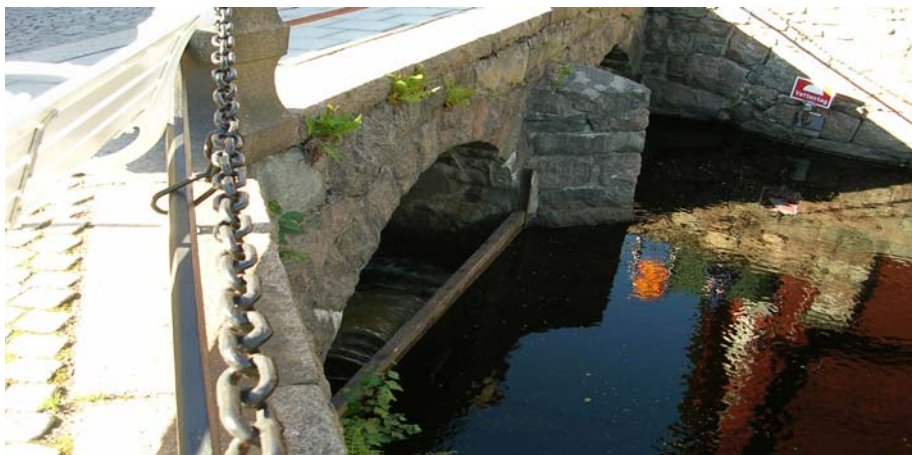
Bild 5 Fördämning av ån.

En vattenledning från närliggande sjö som försörjer ån med vatten är nerlagd för att trygga vattentillgången vid en insats framförallt vid en torr sommar. Kostnaden för den åtgärden har riksantikvarieämbetet bidragit med. Dessutom har en fördämning av ån utförts så vatten kan tas upp av räddningstjänstens motorspruta se bild 5.

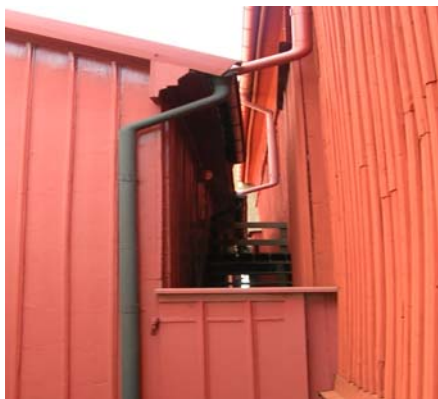
Bild 6 Exempel på vret.

- Vindar
- Trapphus
- Gräns mellan byggnader, vanligen benämnd vret se bild 6.

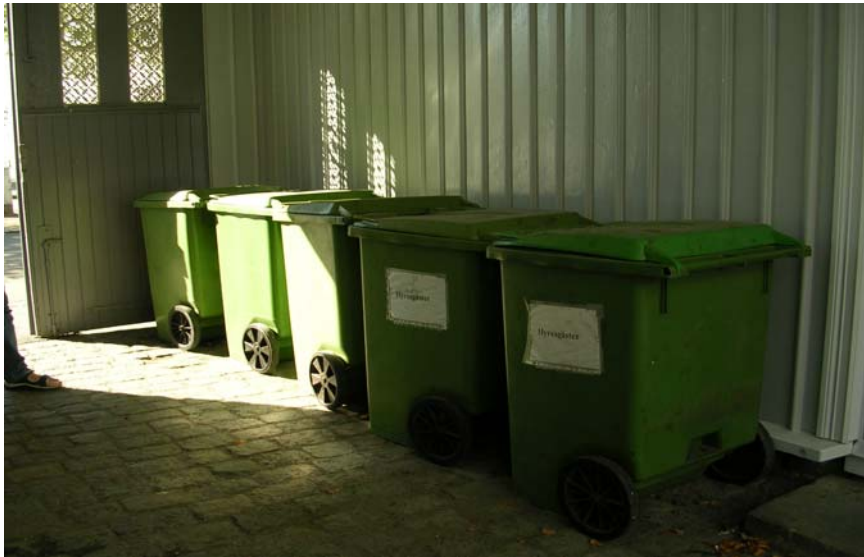
Bild 7 Sophantering i gårdsingång.

Där har bedömningen inriktats på viktiga delar som fönster, genomföringar och ytmaterial. En viktig del har varit sophantering kring byggnader, se bild 7. Någon bedömning av skyddet inne i lägenheter har således inte utförts.
