OFFICERSBOSTÄLLEN

- ett skånskt kulturarv att vårda.

Överstebostället *Månstorp*, byggt 1827-29 enligt 1819 års typritningar.

Magisteruppsats i Konstvetenskap VT 2005

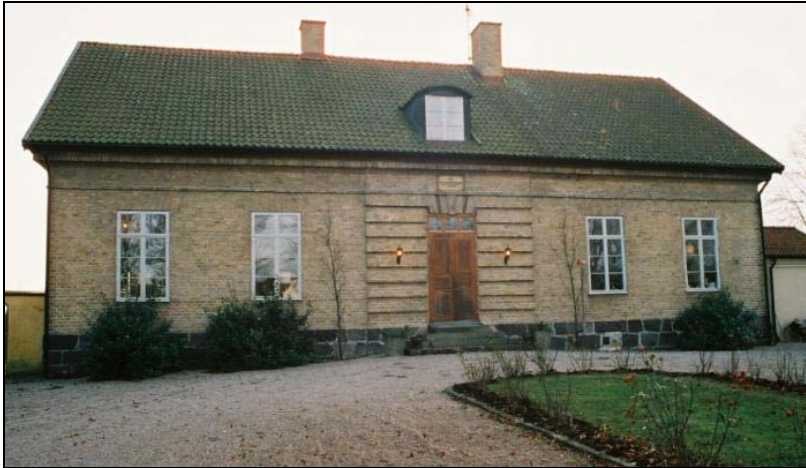
Bild 6: *Lillö*, uppgraderat för överste SDR, byggt 1796. Foto förf nov 2004

<p>Lillö kgd (överste SDR) Byggt i tegel 1796 enligt Palmstedts ritning från 1786. Salen på östra gaveln. Väl bevarat både exteriört och interiört. Har dessutom en kavaljerslänga i korsvirke från slutet av 1600-talet, som nyligen restaurerats på ett föredömligt sätt. Ägs av SFV. Byggnadsminne. Kristianstad Lillö 50:2 – X62129:Y13949 – foto 0411</p>

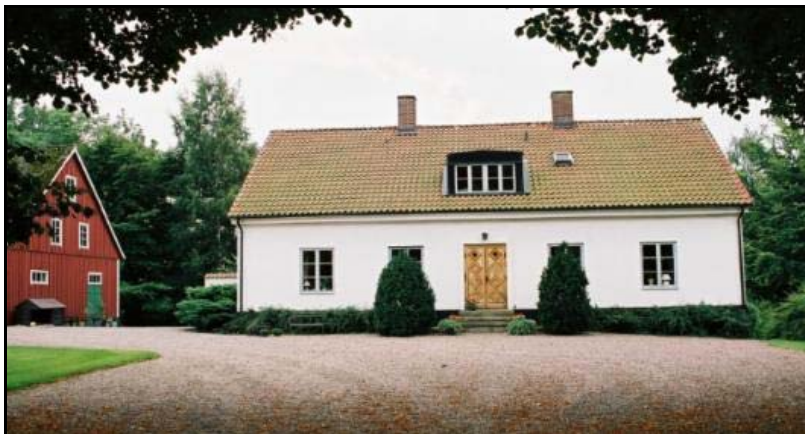
Bild 8: **Fjärestad**, skvadronchef SHR, byggt enl ovanstående ritning. Foto förf aug 2004

<p>Fjärestad (ryttm. Fjärestads skv. SHR) Följer 1810 års ritningar och är byggt i början av 1840-talet.⁶ Som helhet mycket välhållet. Takkupan är inte original, men passar bra in i stilen. Välbevarad förstuga, originalgolv i flera rum. Ny vindstrappa ovanpå den gamla. Hbg Fjärestad 24:3 – X62105:Y13142 – foto 0408</p>
 	<p>Årup (ryttm. Landskrona skv. SHR) Nybyggt i tegel 1818 efter 1810 års ritningar enligt JaK. Fönstrens antal och placering har nog delvis ändrats sedan dess. Dessutom är de större än de ska vara enligt ritningen. I gott skick, efter vad det verkar. Svalöv Billeberga 1:1 – X61988:Y13237 – foto 0410</p>
 	<p>Hoby (ryttm. Hoby skv. SHR) Ligger bra till, nära Lund. Uppförd enligt 1810 års ritningar. Tillbyggnad och förbindelsegång mellan husen utförd med känsla för stil och proportioner. Mycket välhållet. Lund Hoby 20:1 – X61866:Y13359 – foto 0408</p>
 	<p>Arrie (ryttm. Arrie skv. SHR) Enligt ägaren byggt på 1780-talet, kraftigt renoverat på 1930-talet.⁷ Har inget med typritningarna att göra. Vellinge Arrie 37:2 – X61572:Y13283 – foto 0408</p>

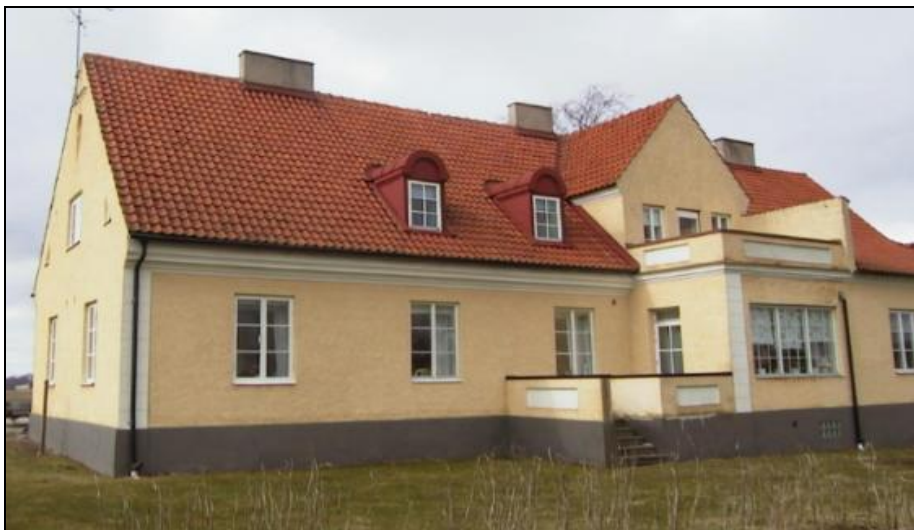
Bild 9: **Borby kungsgård**, ryttmästare Borby skvadron SDR. Den vänstra delen är karaktärshuset från 1754, byggt i sten enligt 1731 års ritningar och väl dolt i en stor tillbyggnad från 1870-talet. Detta är baksidan. Den gamla entrén är igensatt. För hallen till den nya huvudentrén har två av de gamla kamrarna tagits i anspråk.

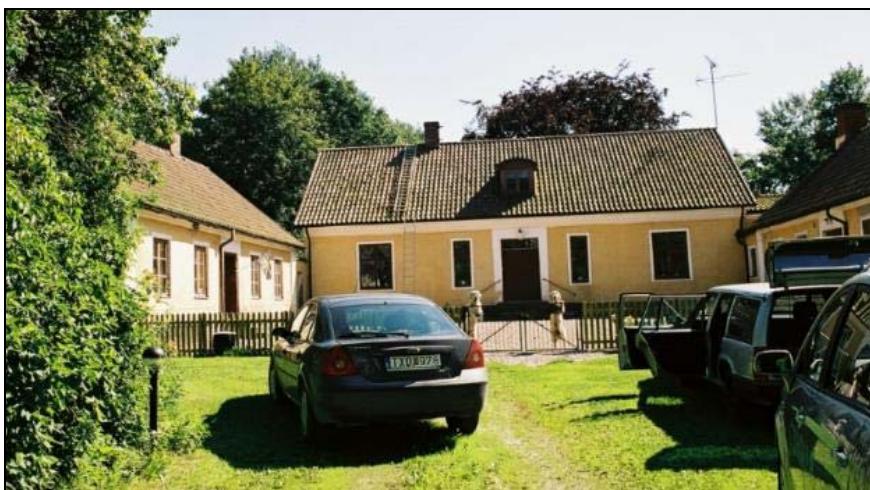
Bild 10: Örsjö, kaptensboställe Vemmenhögs kompani SSR. Foto förf aug 2004

Karaktärshuset är av 1810 års modell och stämmer till mått och utförande väl överens med typritningarna. Den västra flygeln är sammanbyggd med karaktärshuset genom en mindre tillbyggnad. Där finns pannrum i källaren och groventré, badrum och tvättstuga samt ett något utvidgat kök i markplanet. Västra flygeln har en rums- och köksinredning från 1900-talets mitt och har troligen fungerat som tillfällig bostad för lantarbetare, medan den östra flygeln har använts som verkstäder och förråd.

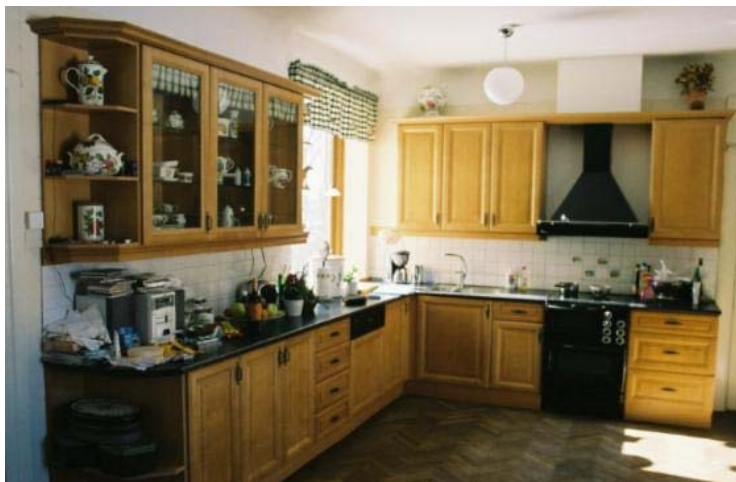
Bild 11: Köket på Örsjö mot väster, den förbyggda dörren syns i bildens mitt. Foto förf mars 2005

I köket är den gamla spisen sedan länge borttagen och golvet lagat. Man ser små ojämnheter i putsen i taket, där spisen har stått. Köket är genom tillbyggnaden något förlängt mot väster. Mot trädgårdssidan (i den nya delen) finns en altandörr, som nu delvis döljs av köksinredningen. Dörren är förbyggd på ett sådant sätt att luften ändå kan cirkulera och dess glasruta bidrar positivt till allmänluset. För säkerhets skull kanske den borde ersättas av ett fönster.

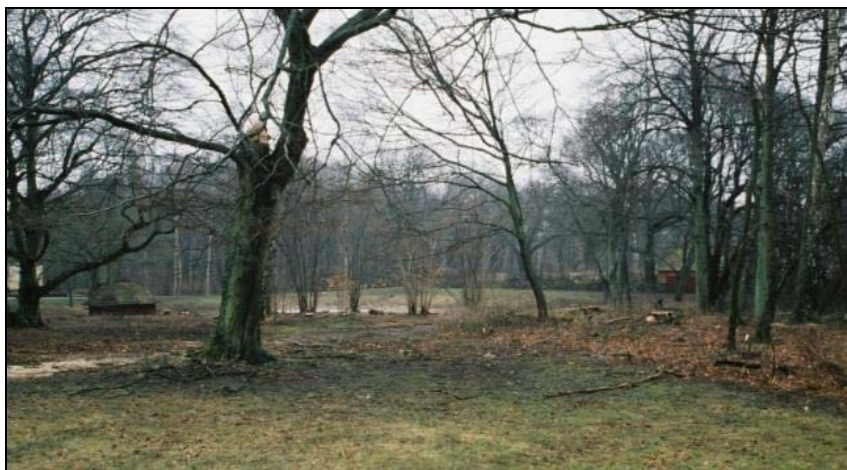
Bild 14: Av de 150-åriga ekarna i det skyddade området återstår nästan bara stubbar. Foto förf mars 2005.

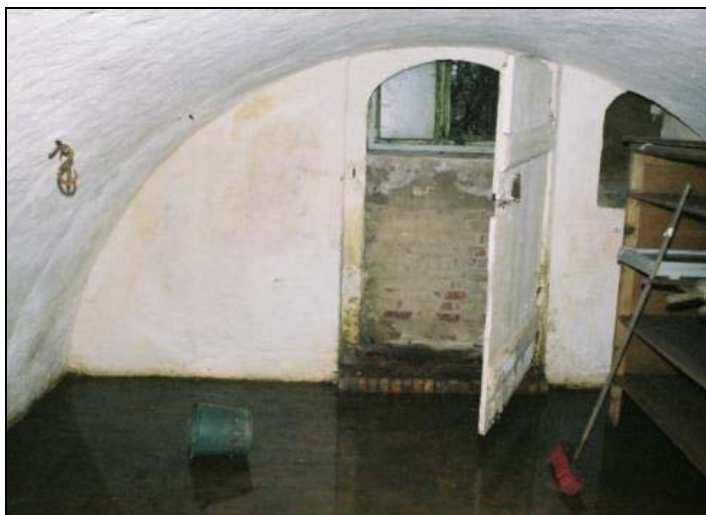
Bild 15: Vattnet står högt i Hjälms Hulstas källare, ett resultat av en igenmurad dörr. Foto förf mars 2005.

När Ebbestens flyttade in 1995, var ovanpå golvet insektsskadat och genomruttet igen. Nu tog Fastighetsverket bort golvet, borrarade bort all betong, satte in stora byggtorkar för att torka ut grunden på insidan, göt plintar för bjälkarna, fyllde sedan upp grunden med leca-kulor och lade slutligen på ett vitlaserat furugolv, som inte passade in i rummets karaktär och därför fick slipas om och oljas redan från början. Gustav Ebbesten säger med viss bitterhet: *"Golvet lär ha kostat 250.000 kronor, oräknat alla besök av en massa fint folk från Stockholm, som bara flög ner för att titta och samtidigt skulle passa på att stanna ett par dagar och åka över till Danmark"*.⁸¹

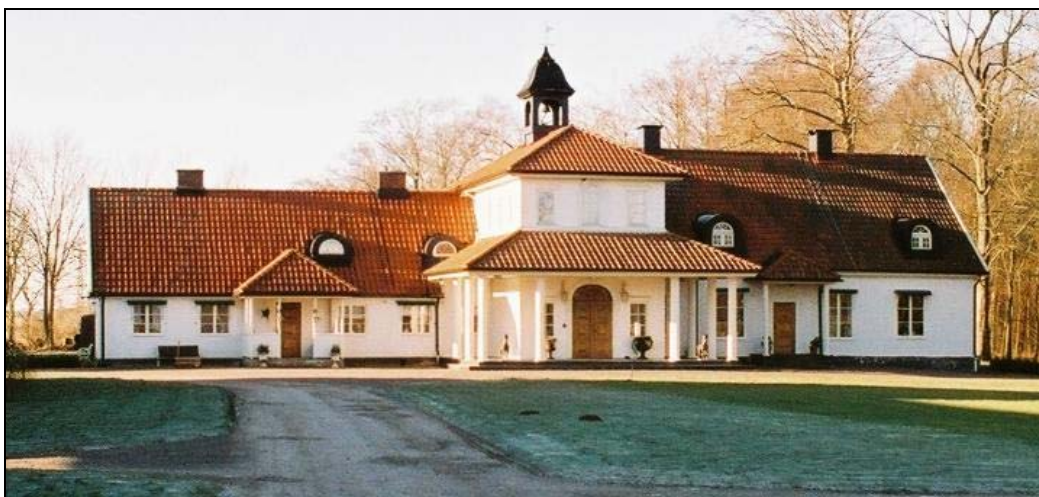
Bild 16: *Silvåkra*, för ryttmästare Silvåkra skvadron SHR. Foto förf januari 2005.

På bilden ligger det gamla ryttmästarbostället till vänster. Den spikraka vägen mellan dörren på Silvåkra kyrka och ingångsdörren på bostället utgör en mäktig och mycket talande axel. Till höger och något framskjutet ligger en modern tillbyggnad i gammal stil. Som tur är har den samma taklutning som karaktärshuset, men takkupornas placering och storleksrelationen mellan fönster och ingångsdörr ger ett oharmoniskt intryck. Mellan dessa huskroppar finns en utdragen portik, som skulle kunna vara hämtad ur en modern typhuskatalog. Om syftet är att efterlikna en karolinsk 1700-talsherrgård med säteritak eller möjligen ett grekiskt tempel gör egentligen detsamma, inget av dem passar in i stilen. Det är 200 eller 2.000 år för sent.

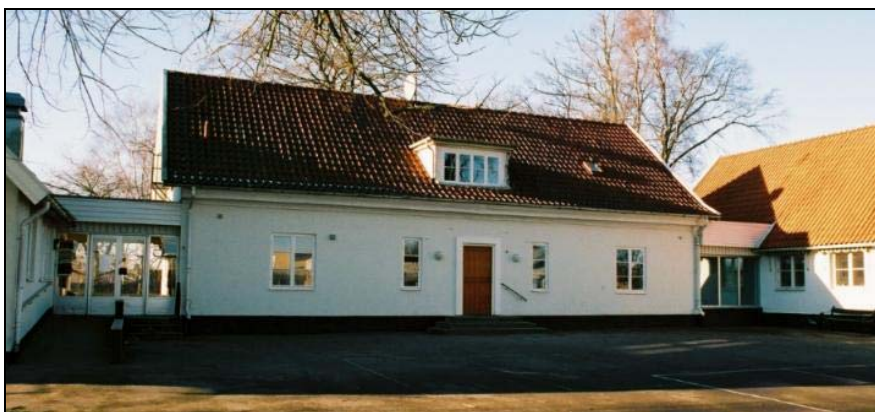
Bild 17: **Rebbelberga**, för ryttmästare Bjäre härads skvadron SHR. Foto förf januari 2005.

<p>Rebberberga kgd (ryttm. Bjäre hd skv. SHR)</p> <p>Byggt i tegel 1810 enligt ritning från samma år enligt JaK. Två flygelliknande tillbyggnader. Ingår som del i skolan och är ombyggd till undervisningslokaler. En kakelugn, lite stuck i det ljuddämpade taket, ett par spegeldörrar och ett trappräcke är vad man ser av den forna glansen. I övrigt bara klädkrokar, glasfiberväv och plastmattor.</p> <p>X62398:Y13185 – foto 0501</p>
 	<p>Fleninge (ryttm. Fleninge skv. SHR) !</p> <p>Följer 1810 års typritningar. Har fin karaktär, men den nyligen genomförda totalrenoveringen med ny veranda, nyttillverkade fönster och nytt garage har inte blivit helt lyckad. En del av ursprungskaraktären har gått förlorad.</p> <p>Hbg Fleninge 24:32 – X62242:Y13140 – foto 0408</p>

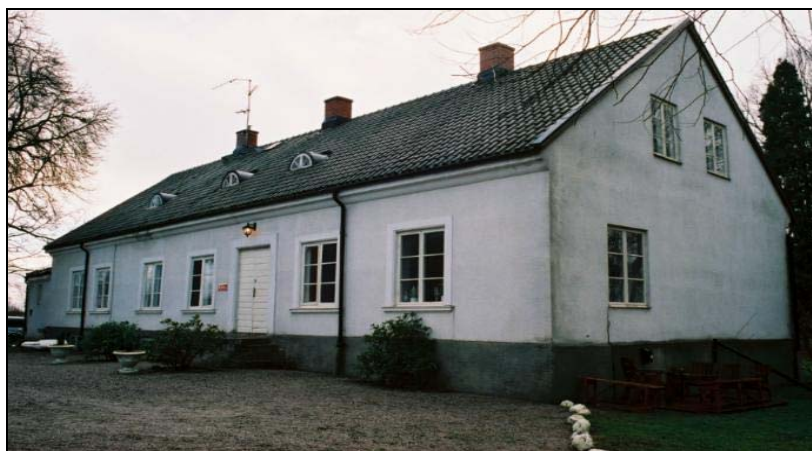
Bild 18: **Hyllie**, för kapten Skytts kompani SSR. Foto förf januari 2005.

Hyllie boställe har sin grundstruktur kvar, även om det är tillbyggt med ny köksdel åt vänster i bilden och med en frontespis på baksidan. Jag har varit inne i den del som är kansli, men inte i bostadslägenheten i bortre delen av huset. Det finns ganska mycket kvar av ”det ursprungliga”, både i exteriören och interiören. Därför borde man kunna peka på

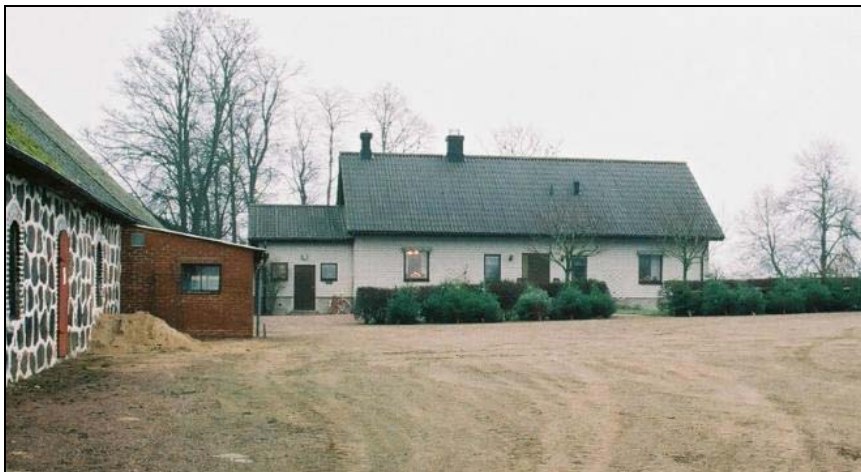
Bild 19: **Sallerup**, ryttmästare Sallerups skvadron SDR. Foto förf december 2004.

<p>Ö Sallerup (ryttm. Sallerups skv. SDR)</p> <p>Enligt JaK byggt i tegel 1807 efter 1731 års ritning. Idag är stället klätt med mexi-tegel och har fått svart tegeltak och lite större perspektivfönster som ändrar proportionerna och intrycket på ett mindre fördelaktigt sätt. 48 hektar till salu för 4 miljoner i april 2005.</p> <p>Hörby Ö Sallerup 9:19 – X61879:Y13699 – foto 0412</p>
 	<p>L Bjällerup (ryttm. Torna skv. SDR)</p> <p>Från 1820, vidbyggd tegelbyggnad från 1873. Nedgången när nuvarande arrendator tillträdde 1981. Okänsligt reparerat med gult fasadtegel, nya hela fönster och tak av betongtegel. På baksidan finns en utbyggnad som jag är glad att man inte ser på bilden. Domkyrkoägt.</p> <p>Staff L Bjällerup 7:1 – X61744:Y13382 – foto 0410</p>
 	<p>Eskilstorp (ryttm. Malmö skv.SDR)</p> <p>Modell 1810, byggt under 1840-talet¹¹ och förlängt åt S under 1900-talet. Man ser lätt var den ursprungliga delen ligger. Ovanliga stuckliknande dekorationer under fönstren. Ägarna har ansträngt sig för att bevara känslan av 1800-tal i ”finrummen”.</p> <p>Vellinge Eskilstorp 1:1 – X61542:Y13233 – foto 0408</p>

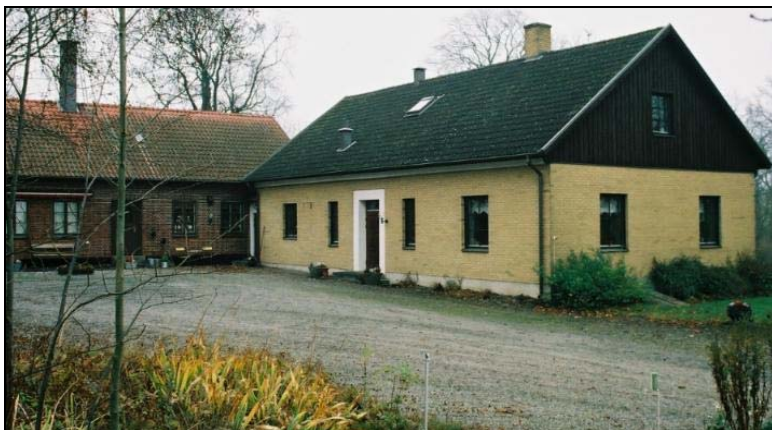
Bild 20: **Lilla Bjällerup**, för ryttmästare Torna skvadron SDR. Foto förf oktober 2004.

Det gula fasadteglet, de bruna perspektivfönstren, gavelspetsarna av laserad lockpanel och det svarta betongtegeltaget leder tankarna till skånskt 1970-tal. Ägs av Domkyrkan och är utarrenderat. Mitt e-brev till stadsarkitekt **Göran Berggren** i Staffanstorp innehåller precis samma frågor som till Lagerberg ovan. Efter påstötning svarar Berggren att ”Lilla Bjällerup 7:1 är behandlat i kommunens kulturminnesvårdsprogram och därefter inordnat i område där områdesbestämmelser utfärdats [...] och vann laga kraft 1997-09-16”.⁸⁹ Numera gäller bygglovsplikt om man vill riva, ändra (t ex måla om eller byta tak och fasad) alternativt bygga nytt, både för boningshus och ekonomibyggnader. I Bjällerups fall är åtgärderna utförda långt före 1997, efter vad jag fick veta vid mitt fotograferingsbesök.

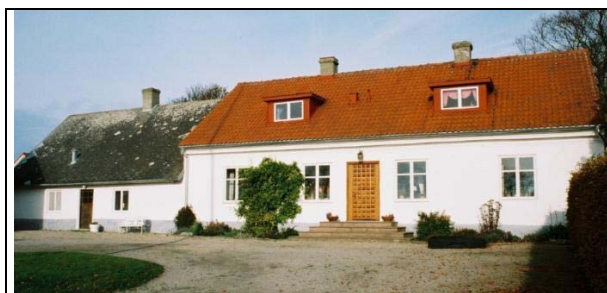
Brønnesta (ryttm. Vemmenhögs skv. SDR)

Här är gårdsnamnet felplacerat på Gröna Kartan. Bostället ligger ca 700 m öster därom. Typiskt 1810 års boställe, nu med ”äkta” tvåluftsfönster vid entrén. Rätt välhållet.

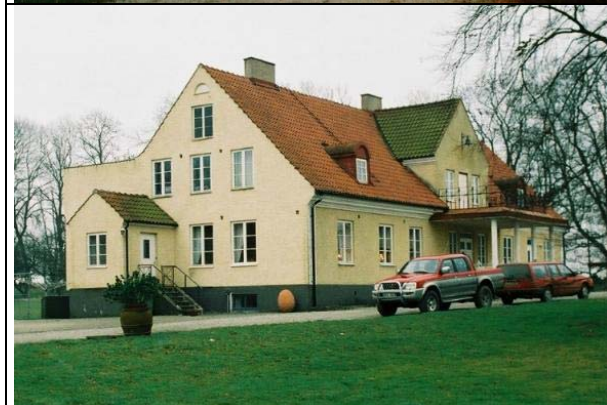
Borrby kungsgård (ryttm. Borrby skv. SDR)

Karaktärshuset är väl gömt i den bortre, smalare delen av denna byggnad. Det uppfördes 1754 i sten enligt 1731 års ritningar. Nuvarande huvudingång går till en hall som bildas av de sammanslagna kamrarna ”till vänster om förstugan”. Övrig rumsstruktur i huvudsak bevarad.¹²

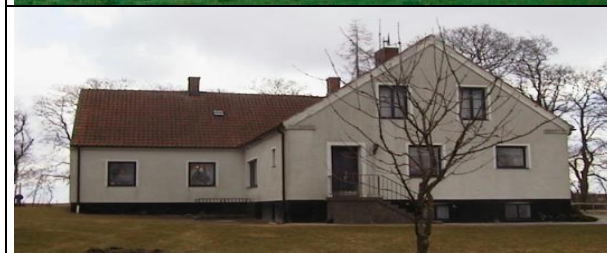
Sällshög (ryttm. Simrishamns skv. SDR)

Delvis byggt på den gamla grunden, enligt ägaren någon gång på 1870-talet. Har som synes inget med typritningarna att göra.¹³

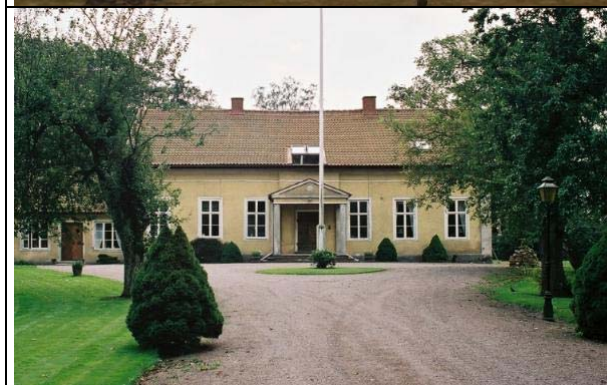
Hilleshög (Överste NSR)

Nybyggt 1846 enligt 1819 års ritningar. Ligger högst upp på Glumslövs backar, men tyvärr på fel sida motorvägen och med starkt trafikbrus. Inte så vackra takfönster, annars rätt väl bevarat. Skulle må bra av en utvändigt uppräschning. Makalös sundsutsikt.

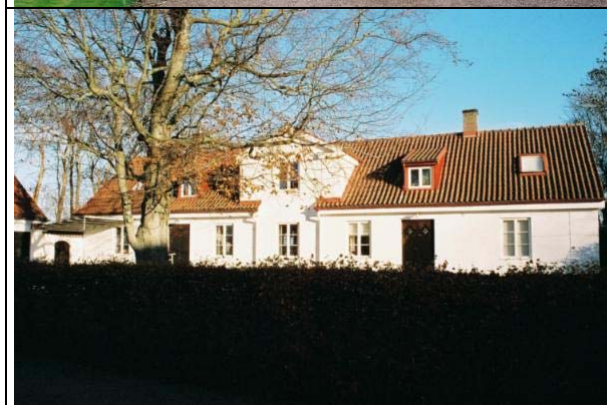
Olstorp (major NSR)

Följer inte typritningarna. Jämfört med övriga karaktärshus känns inte denna skånska långa särskilt spännande som mangård betraktat.

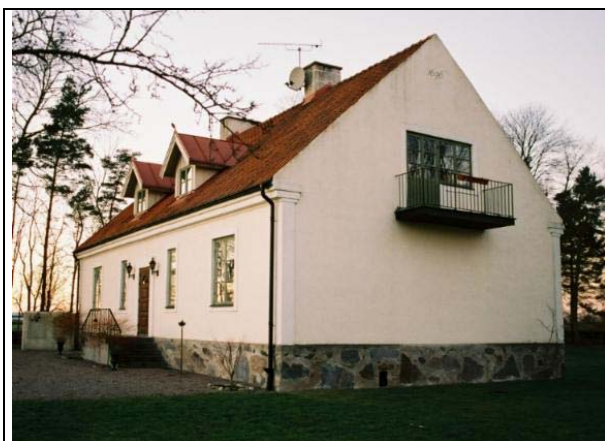
Skoglösa (kapten Gärds kompani NSR)

Också utfört enligt typritningarna med enluftsfönster. Byggt på skånskt vis utan takskägg. På ena gaveln står årtalet 1696, men huset var under uppförande år 1840 enligt syneprotokoll. Enligt en granne har huset under lång tid tillhört Önnestads lantbruksskola. Det stod tomt ett tiotal år innan nuvarande ägare köpte det på 90-talet och rustade upp det.

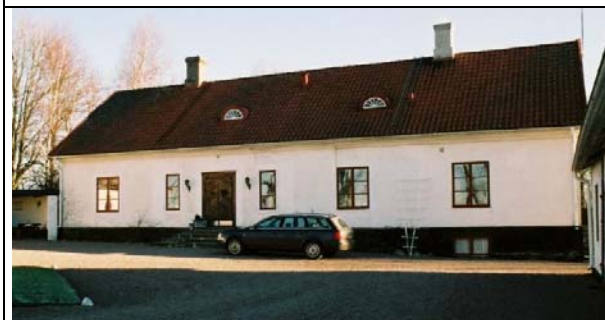
St. Borrstorp (kapten N Åsbo komp NSR)

Uppfört 1840 enligt 1810 års typritningar.¹⁷ Utbyggd åt S med kök och våtdel på 1910-talet. Enligt beskrivningen är byggnaden gjord i korsvirke, nu putsat. Det är svårt att få fäste i väggarna när man borrar, säger ägarna. Tegeltrossbotten bevarad på vinden.

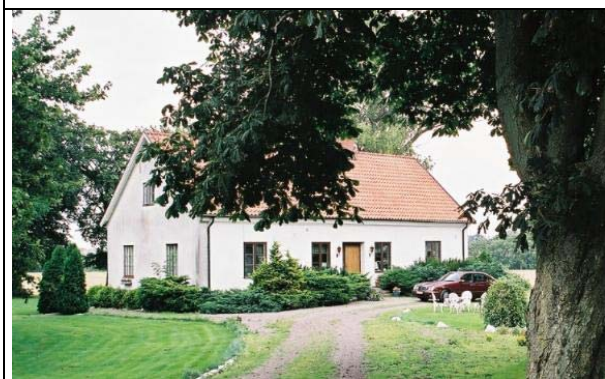
Gantofta (kapten Rönneberga komp. NSR)

Gantofta boställe är typiskt utfört enligt 1810 års ritning. Det gamla huset var rivet i 1840 års syn och ett nytt skulle uppföras. Rätt välhållet, nya fönster. Vid entrén syns "äkta" tvåluftsfönster, det är förmodligen något utvidgade enlufts.

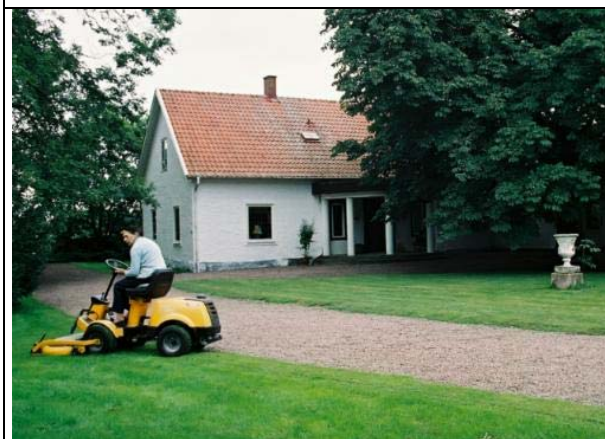
St. Görslöv (kapten Luggude komp NSR)

Är uppfört 1837 enligt syneprotokoll från 1840. Portiken vid entrén passar inte riktigt in i stilen. Ospröjsade, mörka fönster blir lätt "svarta hål". Enligt ägarna finns arrendekontrakt från 1717. Takstolarna är pluggade, inte spikade, järnluckorna till vinden borttagna. Takfyllning med sand för brandfarans skull.

¹⁷ Enligt tryckt beskrivning från kommunen är gården byggd 1739 enligt 1731 års ritningar. Det stämmer inte, för det gamla huset utdömdes 1838 och ett nytt karakterhus skulle uppföras 1840 enligt syneprotokoll från samma år. Således är det 1810 års ritningar som gäller. Blindluften är överputsad, vilket fortfarande syns på fasaden.

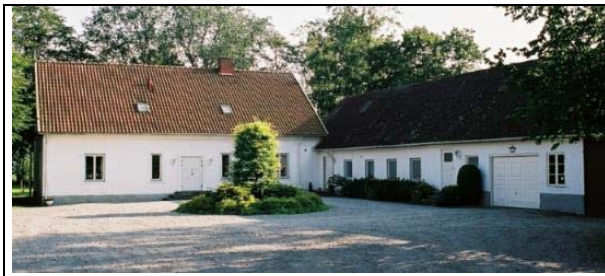
Virkie (kapten Onsjö komp. NSR)

Byggt efter ritningar modell 1810, mycket välhållt.¹⁸ Spröjsade fönster hade nog varit ännu snyggare, liksom om dörren målats i någon annan färg än vit. Nu blir det lite kontrastlöst.

¹⁸ Enligt 1832 års syn fanns inget karaktershus, så detta måste alltså vara byggt något senare.

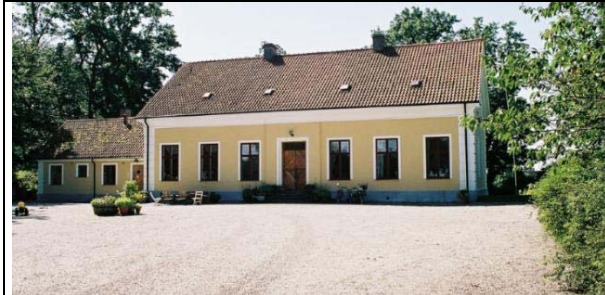
Månstorp (överste SSR)

Nybyggt 1829 enligt 1819 års ritningar.¹⁹ Korsvirkeslängan från 1694 revs på 1970-talet. Detta är kanske det till exteriören mest välbevarade bostället av alla. I gott skick även invändigt. Som helhet en fin kulturmiljö bl a p g a närheten till Månstorps gavlar.

¹⁹ Enligt synprotokoll från 1840 var kök och visthus ännu inte klart. Överste Fischerström var envis och tyckte att kronan kunde betala detta.

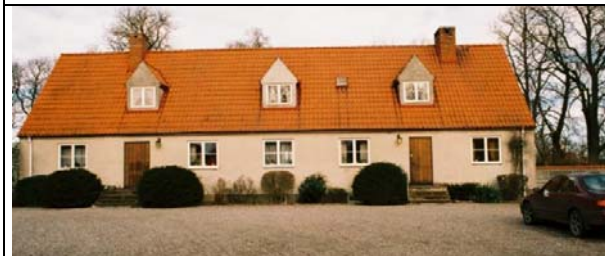
Vemmerlöv (major SSR)

Det gamla karaktershuset, ett korsvirkeshus, revs i början av 1940-talet. Det hade inget med typritningarna att göra. Nytt boningshus från 1943. Historiskt intresserad ägare som hade flera foton från 1900-talets början att visa upp. Var tredje generationen på gården.

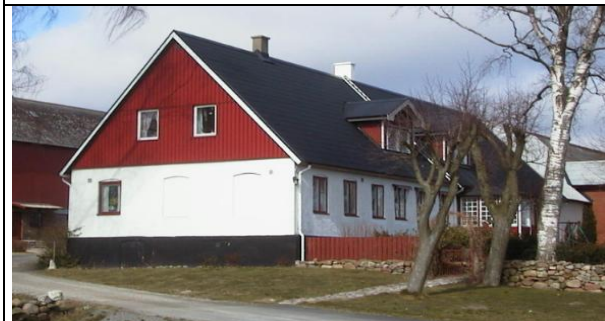
Järrestad (major SSR)

En lång, skånsk länga. Kan möjligen ha upplevt någon indelningshavare. Har dock inget med typritningar att göra.

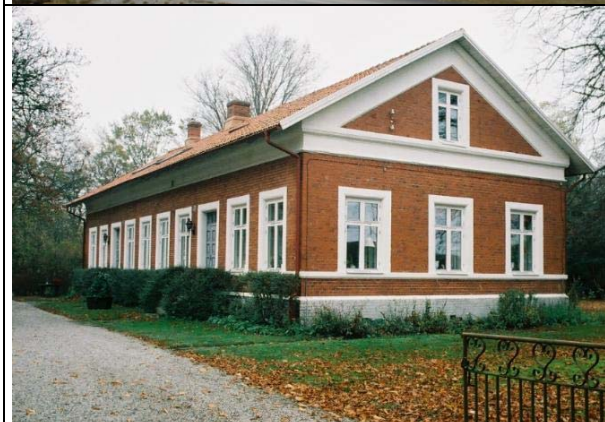
Tygelsjö (major SSR)

Bostället låg först inne i byn enligt q ägaren. Ekonomibyggnader uppfördes i nuvarande läge 1860. Karaktershuset byggdes sedan 1894-97 (ovanligt sent om kronan stod för fiolerna), sedan renoverat 1938. Nuvarande ägare tog över efter hans föräldrar 1980. De hade då ägt gården sedan 1962. På gården driver ägarna även en tapetserarverkstad.

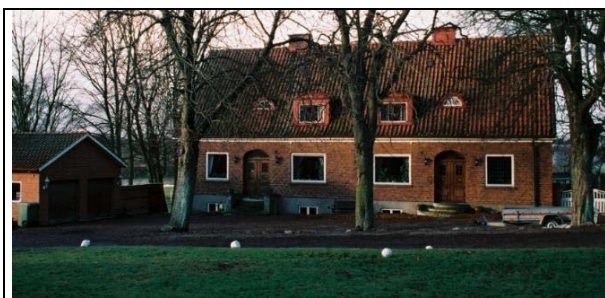
Husie (kapten Livkompaniet SSR)

Ligger alldeles vid Husie kyrka. Tegelbyggnad från 1800-talet, kraftigt ombyggd med ospröjsade fönster. Följer inte typritningarna. Flera småföretag etablerade i ladorna, totalt sett en ganska trist miljö.

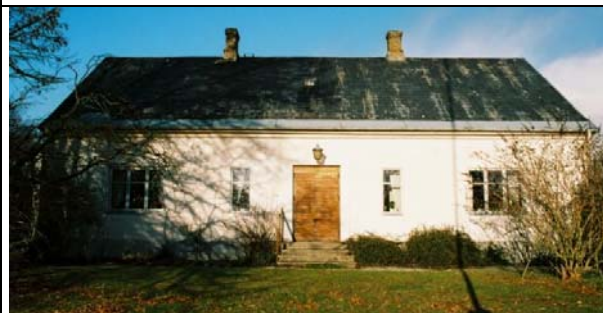
(Laxmans) Åkarp (kapten Torna komp. SSR)

Enligt ägarna uppfört 1838-40 enligt 1810 års typritningar.²⁰ Har sett foton från sekelskiftet med tvåluftsfönster, nu enlufts. Tillbyggt med vinkellänga 1911. Järndörrarna och stentrappan upp till vinden finns kvar. Skiffertaket är original. Tegel på vinden för brandfarans skull. Ägarna är tredje generationen på gården. De har nyligen ersatt de spröjsade treluftsfönstren på framsidan som far eller farfar satt in med nya. Ser bra ut, även om det inte är "standard". Vålhållet.

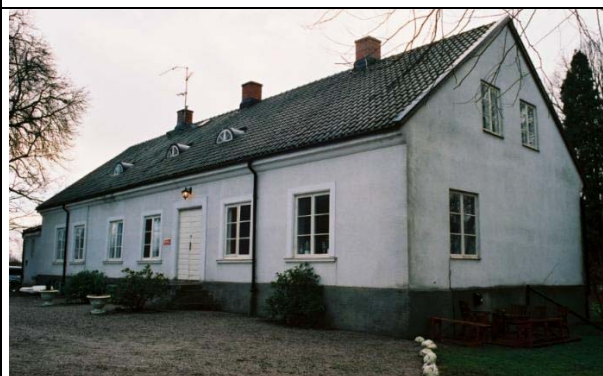
Hyllie (kapten Skytts komp. SSR) !

Byggt efter 1810 års ritningar.²¹ Entréfönstren har en blindluft, syns tydligt. Huset är förlängt åt öster med en köksdel. Ägs av kommunen och används som kansli för Malmö ridklubb, innehåller också en bostadsdel. Valv under trappan, gammalt träräcke och stuktak tillhörde det jag såg vid snabb titt inomhus. Utan större pietet anpassat till sitt nya bruk.
