Seminarieuppsatser Nr. 94

Igenväxning av Köphultasjö - bakomliggande orsaker och processer

Arpad Lööv

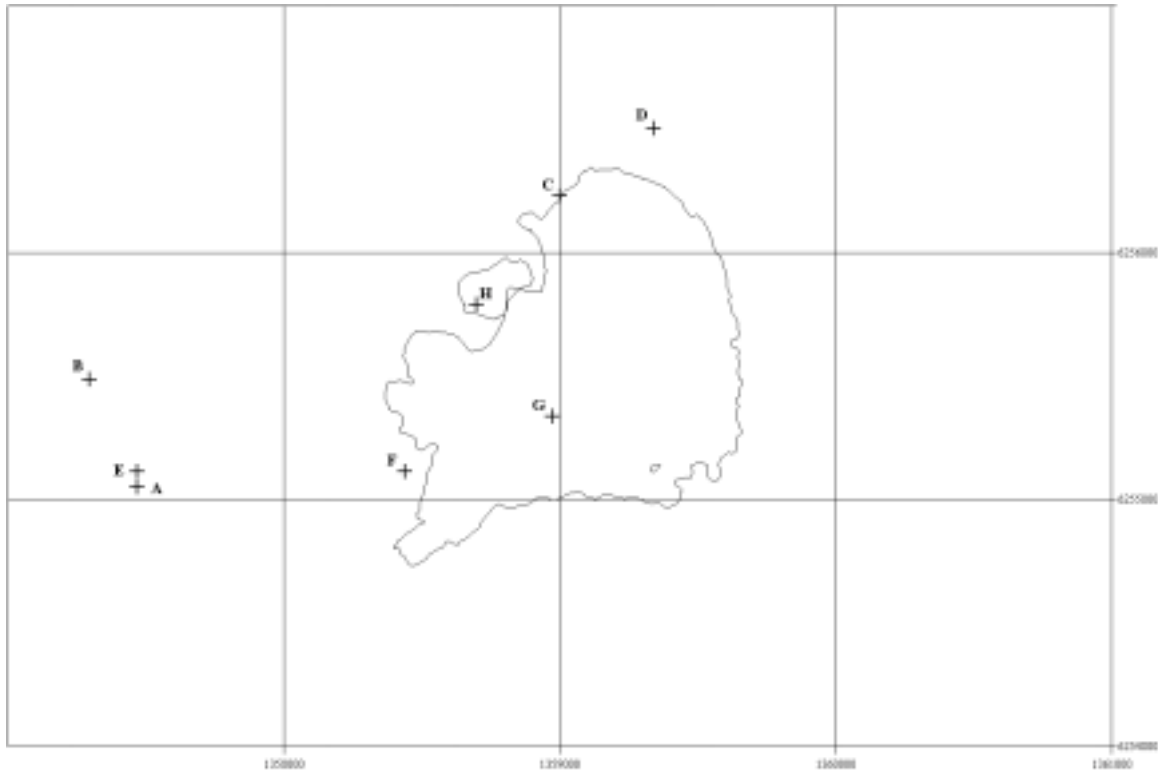
Figur 8. PH-mätningar kring Köphultsjön.

Sjöns näringsstatus antogs vara viktig för vasstillväxten och därför togs några pH-värden kring sjöarna Köphultsjö och Lillsjön. Proverna samlades i skruvlocksförsedda plastburkar och GPS-position noterades på papper. Provtagningarna av pH i Köphultsjö och Lillsjön gjordes med en varjerförsedd vattenhämtare, från olika djup se **tabell 3** i *bilaga 2*. Mätningar av pH gjordes vid senare tillfälle inomhus. Proverna ställdes i rumstemperatur (25°C) över en natt. PH-meter kalibrerades efter apparatens instruktionshäfte och mätningen utfördes. Resultaten noterades intill GPS-positionen för varje prov, se **figur 8**.

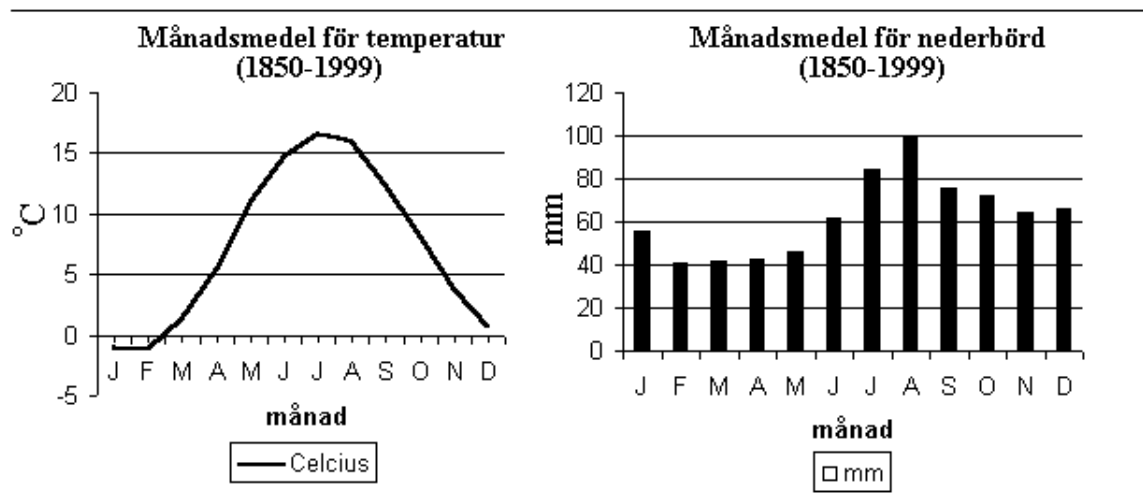
Figur 15. Månadsmedel för temperatur och nederbörd. NORDKLIM-station 6240.

Klimatet i området (norra Skåne och södra Småland) betecknas med Cfb ¹¹ enligt Köppen-Geigern. (Strahler. A. and Strahler A., 1997) Den närmsta NORDKLIM-stationen¹² i området, med månadsmedeltemperatur och månadsmedelnederbörd, visar klimatets variation mellan åren 1850-1999 (figur 15).

NORDKLIM-station 6240 är belägen i Halmstad, ca 50 km (fågelvägen) från Köphultasjö. Klimatkartor från 1960-1990 visar att området har en ungefärlig årsmedeltemperatur på 6°C och en årsnederbörd på 800 mm/år. (Klimat, sjöar och vattendrag, 1994) En jämförelse av de båda källorna ger följdaktligen ungefär samma värden.

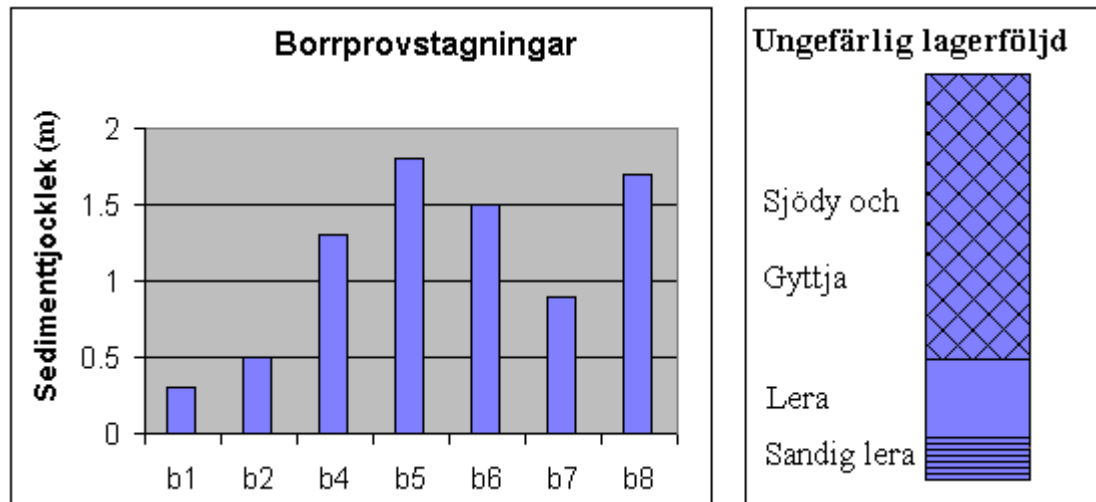
Figur 18. Borrprovstagningar (till vänster) och ungefärlig lagerföljd (till höger).

Figur 18 visar sjösedimenttjockleken på sju borrprovstagningar¹³ (jämför med **figur 17**) och en ungefärlig lagerföljd¹⁴ av sjösedimentet.

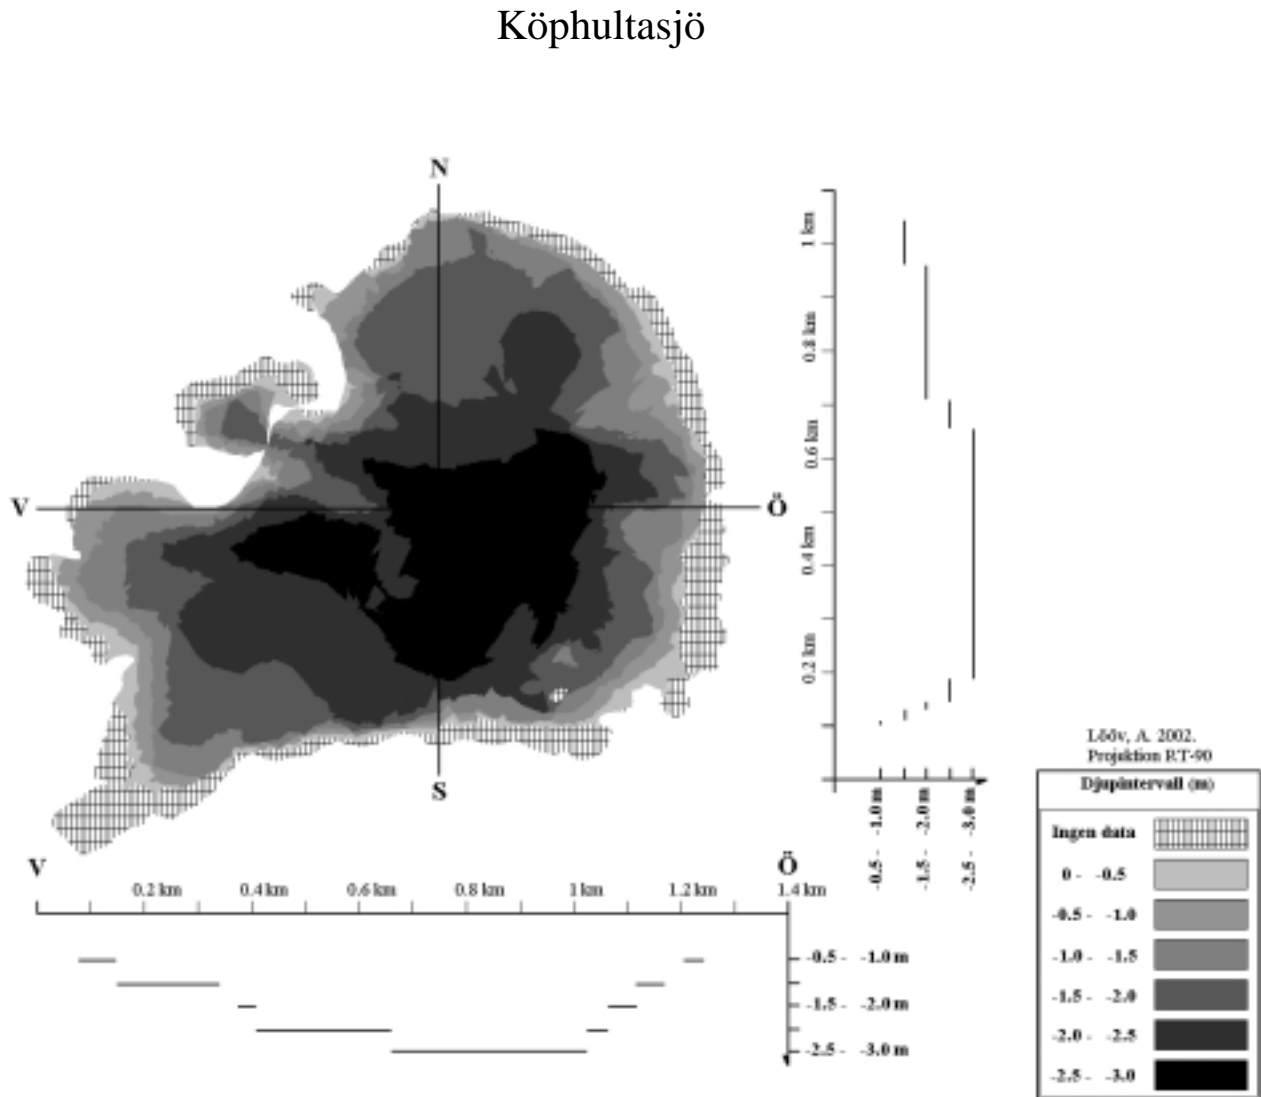
Figur 23. Djupkarta (djupmodell) och profiler av Köphultasjö och Lillsjön.

Figur 23 illustrerar djupen i båda sjöar, tillsammans med två ungefärliga bottenprofiler i ÖV och NS riktning.

Den nord-sydliga profilen visar att djupet ökar från norr mot söder och den väst-östliga profilen visar att djupet ökar från väst mot öst. Ett rimligt antagande är att framtidens igenväxning kommer att ske från väst i riktning mot öst och från norr i riktning mot söder, eftersom den västra och norra delen är grundast (**figur 23**).

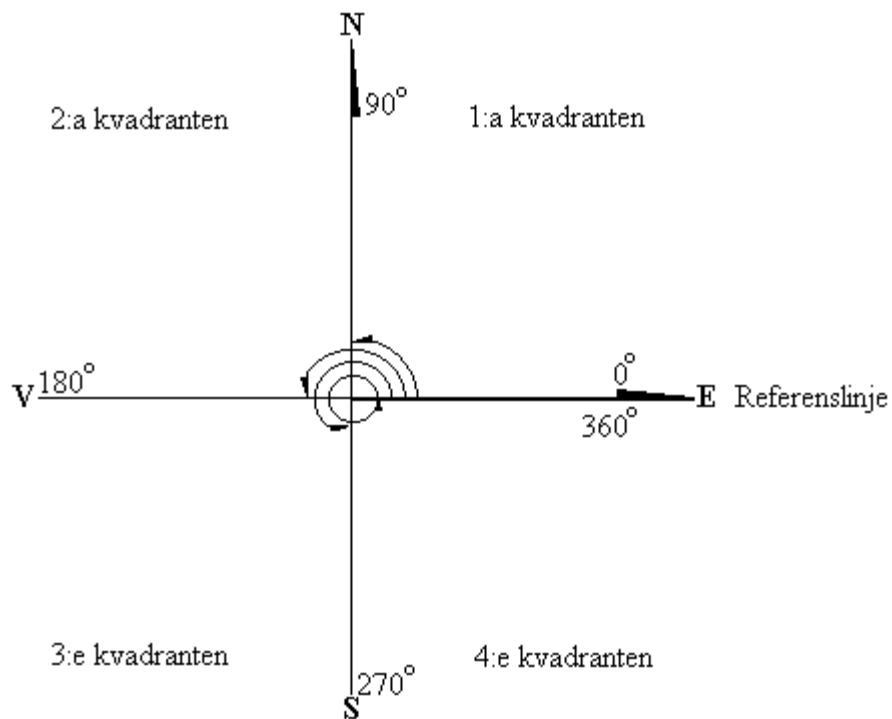
Figur 21.

Däremot är det viktigt att förstå vilken vinkel som avses. Vinkeln som beräknas mellan referenslinjen (start till p, se **figur 20**) och linjen mellan start och stopp (**figur 20**) kan nämligen feltolkas. Om feltolkning uppstår är det lätt att det uppstår felberäkningar. **Formel 2** beräknar alltid vinkeln mellan två vektorer (se **figur 20**) och blir oftast rätt för $\cos\alpha$ i första kvadranten, till skillnad från $\sin\alpha$ om kvadranten byts. **OBS!** Referenslinjen utgår alltid från första kvadranten vid $0^\circ/360^\circ$, vid denna punkt i riktning åt höger löper öster (E). Vinkelrät mot denna linje, vid 90° , löper den nordliga riktningen (N). Övriga väderstreck väster (V) och söder (S) hamnar vid 180° respektive 270° , se **figur 21** nedan.

Mät/räkna alltid från första kvadranten, 0° och framåt, ej i motsatt riktning (se pilriktning). Därefter kan vinkeln/vinklar användas i **formel 4** och **5**.
