# Översvänningskartering av Vombs ängar

**Examensarbete i Miljövetenskap**

*Lunds Universitets Institution för Naturgeografi och Ekosystemanalys  
Seminarieuppsatser Nr. 93*

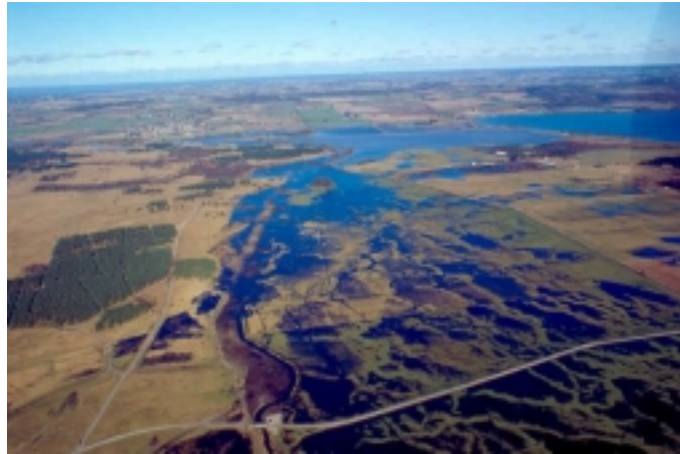
**Figur 10.** Översvämningar på norra Vombs ängar 13/2 2002. Fotot taget söderifrån (Källa Lunds kommun).

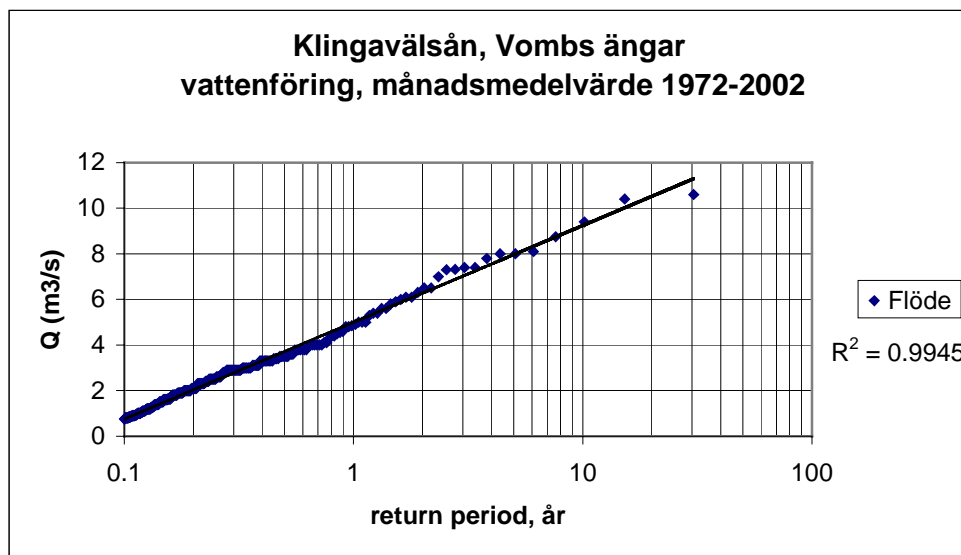
**Figur 12.** Return period ("upprepningsperiod") för flödet i Klingavälsån vid Vombs ängar baserat på månadsmedelvärden för perioden 1972-2002. Diagrammet visar hur ofta man kan förvänta sig ett visst flöde. R<sup>2</sup>-värdet anger den anpassade linjens förklaringsgrad, d v s hur stor del av punkterna som linjen gäller för.

En s k ”return period”, fritt översatt till svenska, upprepningsperiod, räknades fram för att se hur ofta återkommande, frekvent, en viss flödesmängd är (se **Figur 12**). Detta är användbart för att se hur ofta man kan förvänta sig de extrema värden som varit t ex i år. Chorley (1969) räknar ut ”return period” på följande sätt:

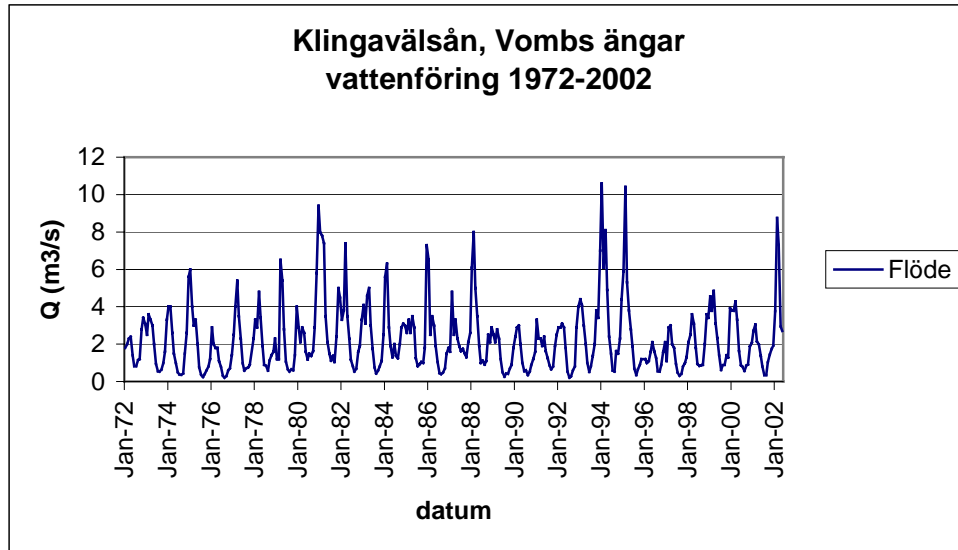
**Figur 13.** Diagrammet visar flödesmedelvärdet för varje månad under perioden 1972-2002 (källa: SMHI).

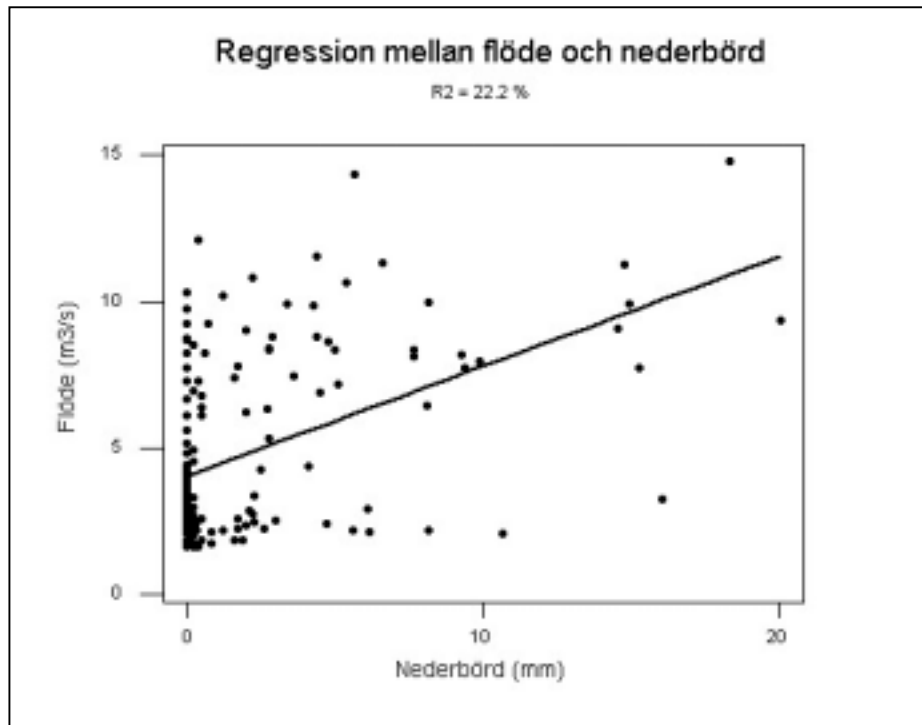
**Figur 14.** Regression av flödet i Klingavälsån och nederbörden i Vomb, 2,5 km från Vombs ängar, baserat på dygnsvärden under perioden 1/12 -01 till 19/5 -02. Regressionen är uträknad med en veckas förskjutning av flödet p g a försening för vattnet i dräneringsarean att nå Vombs ängar. R<sup>2</sup>-värdet innebär att 22,2 % av punkterna kan förklaras av linjen (Källa: SMHI).

För att se hur beroende flödet är av nederbörden gjordes en regressionsanalys mellan nederbörd och flöde ut. Detta gjordes i programmet MINITAB, med funktionen ”regression > fitted line plot”. Regressionen utfördes med åtta dagars förskjutning mellan nederbörd och flöde, då det tar ca en vecka från en nederbördstopp till dess att flödesmaximum nås. Förseningen beror på att regnvattnet först måste nå vattendragen, vilket det gör genom infiltration till grundvattnet eller genom ytavrinning. Regressionsdiagrammet redovisas i **Figur 14**.
