Utvärdering och åtgärdsförslag för krypgrund till äldreboende i Lund

Examensarbete:
Christian Andersson

Nyckelord: krypgrund, besiktning, fukt- och temperaturmätningar, åtgärdsförslag

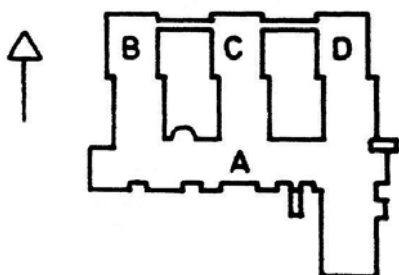
Figur 1. Orienteringskarta byggnadsdelar.

Byggnaden består av 4 delar, A-, B-, C- och D, som är uppbyggda med ett Erge-bjälklag av 50 mm prefabricerad betong, 100 mm isolering och 50 mm platsgjuten betong. Se figur 1 och 2.

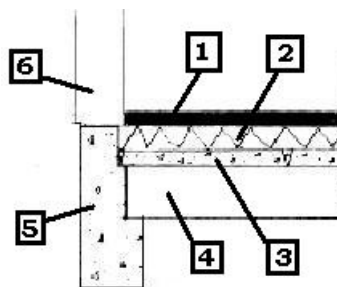
Figur 2. Sektionsritning ergebjälklag.

1.Platsgjuten betong 2.Isolering
3.Prefaberiserad betong 4. Bärbalk
5.Kantbalk/Grundmur 6.Yttervägg

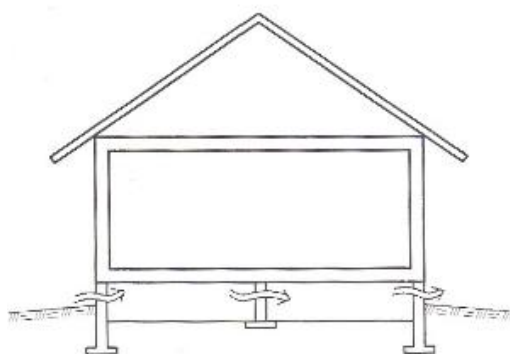
Figur 3. Uteluftsventilerad kryppgrund.

I denna grundtyp bildas det ett slutet rum inne i konstruktionen, eftersom bjälklaget bärs upp av en grundmur, som löper runt byggnaden. Detta slutna rum ventileras sedan med uteluft genom ventilöppningar (se figur 3).

Ventilöppningarna ska vara placerade så att ingen del i kryppgrunden blir oventilerad. I en kryppgrund som ventileras med uteluft, bildas det ett övertryck i konstruktionen. Det är därför viktigt att bjälklaget är lufttätt, så att det inte blir luftläckage in i bostadsdelen.

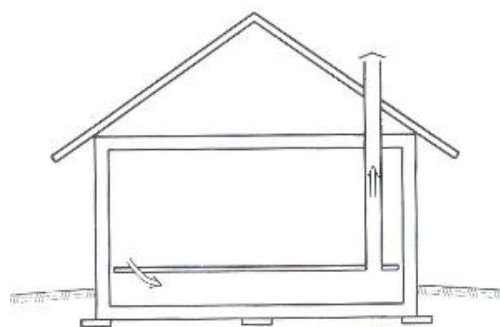
Figur 4. Inneluftsventilerad krypgrund.

Den inneluftsventilerade krypgrunden har även den ett slutet rum i grunden, med en grundmurskrans som håller upp bjälklaget. Ventilationen sker dock inifrån. Frånluften från bostaden ovanför krypgrunden, blir tilluft som blåses ner i grunden och bildar ett varmt klimat, därför kallas grunden ibland för varmgrund. Frånluftsdon sätts i motsatt del av krypgrunden i förhållande till tilluftsdonet för att få luftcirkulation i grunden samt att konstruktionen ventileras ut ordentligt. Frånluften leds ut med en frånluftsfläkt med värmeväxlare, så att värme kan återvinnas på detta sätt (se figur 4).

Det är viktigt även för denna konstruktion att tilluftsdon och frånluftsdon placeras ut så att ingen del av grunden blir oventilerad. I en inneluftsventilerad krypgrund bildas det undertryck, vilket gör så att luft dras ner i grunden. En svaghet med detta är enligt Fukthandboken (Nevander; Elmarsson, kap 37, 1994), om plastfolien som ligger på marken i grunden blir penetrerad. Då kan en fuktttransport ske från marken genom plastfolien upp i konstruktionen, vilket kan leda till att skadliga fuktnivåer kan uppkomma i grunden. Det är därför viktigt att plastfolien som ligger på marken är absolut tät med väl tilltagna överlapp vid skarvarna, eller att plastfolien svetsas ihop i skarvarna, för att inte fukt ska dras med upp i krypgrunden när den ventileras.

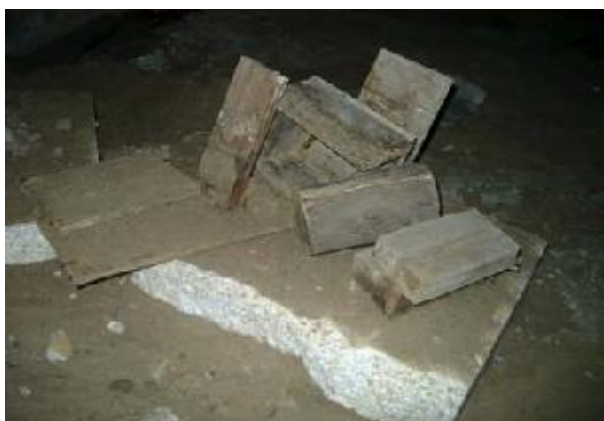
Lukt av avvikande slag var en av anledningarna till att man påbörjade undersökningarna och detta påträffades i samtliga krypgrunder. I krypgrunderna upptäcktes det även en stor mängd fuktskadat byggnadsspill, som var kvarglömt i krypgrunderna sedan byggnaden uppfördes. Se figur 5.

Figur 5. Insamlat byggspill från krypgrunderna.

Efter det att undersökningen av SP gjordes och innan WSP Environment tog över, togs byggnadsspillet bort från krypgrunderna, vilket gjorde att en stor del av lukten försvann. Den lukt som fortfarande fanns kvar, bedömde byggtteknikkonsulten Olle Åberg (Byggteknik Olle Åberg AB i Malmö) vara från de fuktskadade och mögelpåverkade ytterväggarna. Olle bedömde också att inträngande vatten under kantbalken (se kap 3.3), kan ha medfört en viss lukt i krypgrund A.

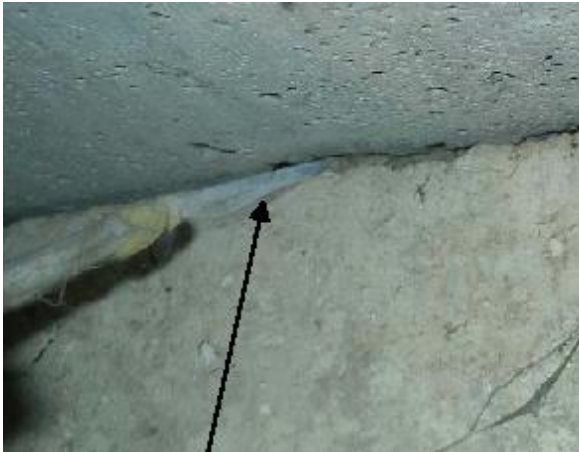
Med hjälp av indikeringsrök kunde man ta reda på om bjälklaget mellan krypgrund och inomhusmiljön var lufttät. Indikeringsröken (figur 6) påvisade stora otätheter på ett flertal ställen där luftläckage förekom bl.a., enligt SP:s rapport, vid ytterväggar, mellanväggar och schakt.

Figur 6. Bilden visar nere från en krypgrund hur indikeringsröken tränger ner genom en Bjälklagsanslutning.

Vid dessa otätheter läckte det upp luft som tog med sig lukt från krypgrunderna upp till rummen ovanför, vilket påverkade innemiljön.

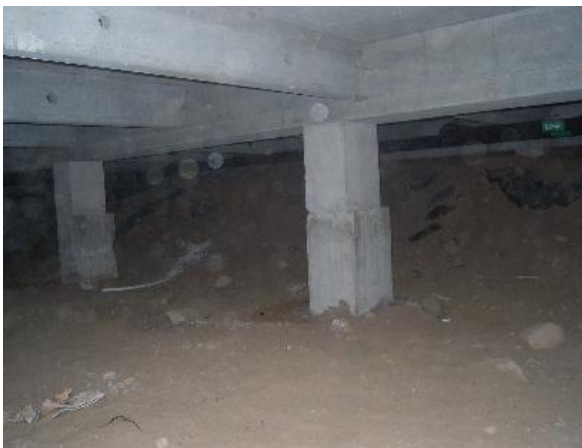
I alla krypgrunder har det på vissa ställen under den prefabricerade kantbalken, som utgör ett komplement till den platsgjutna grundmuren, noterats att jordmassor har rasat in i krypgrunden (figur 7).

Figur 7. Jordmassor har rasat in i krypgrund A under de prefabricerade kantbalkarna.

Man har fyllt på med mer massor utifrån så att konstruktionen fortfarande är intakt och stabil, men rasen har medfört att vatten lokalt har kunnat rinna in i krypgrunden och skapat ett något fuktigare klimat.

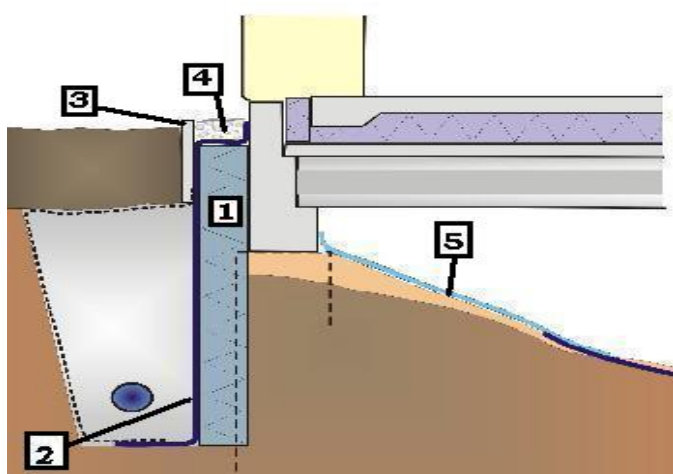
Figur 8. Förslag till förbättringsåtgärd för kryppgrunderna , utformad av Olle Åberg.

1. Ventilerna muras igen och 150 mm cellplast, 600*1200, EPS 300 eller XPS, placeras utanför kantbalken.
2. Fiberduk som cellplastskivorna täcks med.
3. Kantstöd som placeras mot cellplastisoleringen.
4. Singel eller liknande placeras ovanför cellplasten och hålls på plats av kantstödet.
5. Två våder Cellu Cushion® SC, tjocklek 12mm, läggs på insida av kantbalken på kryppgrundens mark(i randzonerna) och viks samtidigt upp mot kantbalken. Våderna hålls på plats av oorganiska material, ex. tyngder av sten.

Fortsättningsvis kommer rapporten att kretsa kring lösningen i figur 8. Det kommer göras temperatur- och fuktmätningar på den befintliga lösningen samt beräkningar både på den befintliga och på den nya lösningen. En slutsats kommer dras beträffande om den nya konstruktionslösningen är nödvändig eller om det finns en alternativ lösning, som är enklare och billigare, till problemen med kryppgrunden.

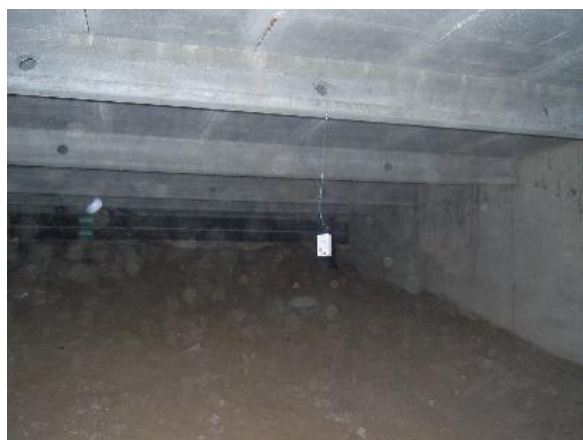
Figur 9. Mätinstrument utsatt hängandes i krypgrund

Utplaceringen av mätinstrumenten skedde den 22 mars 2007. I krypgrunderna placerades det ut 5 stycken instrument. Utsättning skedde med spoltråd, vilken instrumenten hängdes upp i. För att få en optimal mät höjd, placerades instrumenten mittemellan bjälklaget och marken, se figur 9.

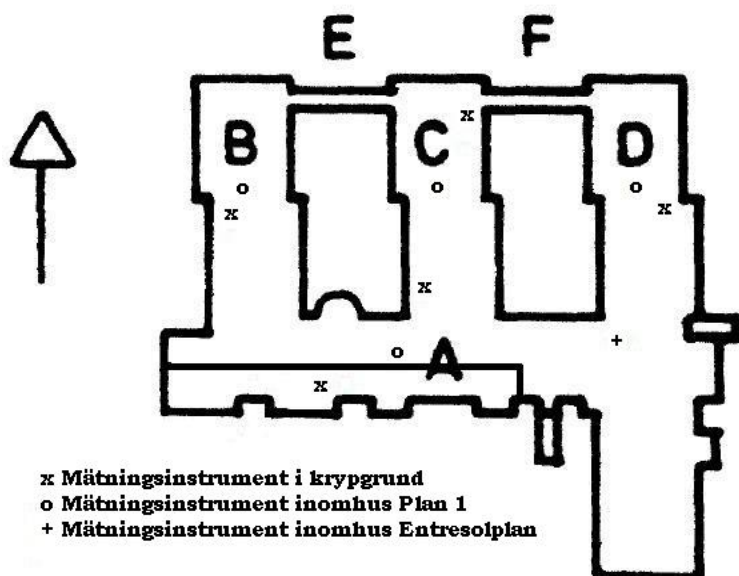
Figur 10. Översiktskarta över utplacering av mätinstrument

Det placerades även ut 5 stycken instrument inomhus, vilka hängdes upp på samma sätt som ovan fast det togs ingen hänsyn vad det gällde höjden från golv till tak. Mätningarna inomhus gjordes när byggnaden var tömd på folk och värmen hade sänkts något mot vad den var när byggnaden var i bruk. Utplaceringen av instrumenten i krypgrunden och inomhus kan ses på skissen nedan.

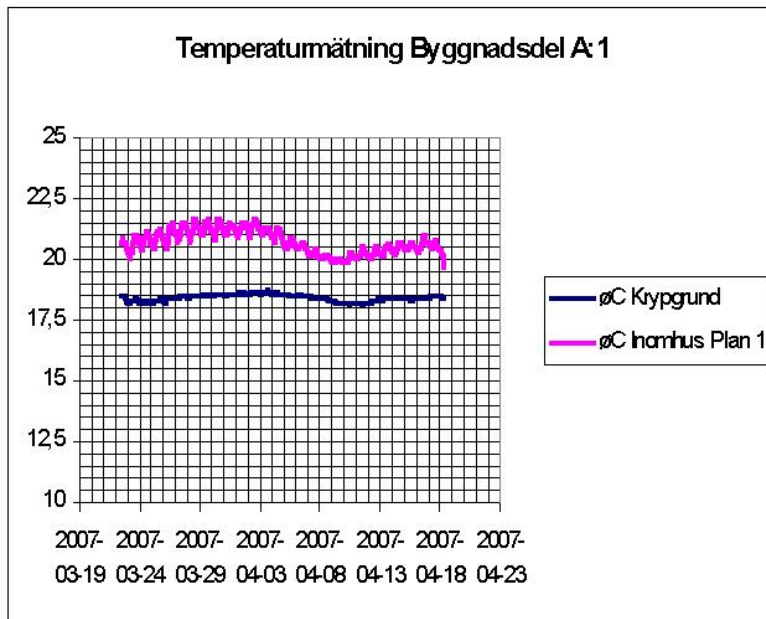
Figur 11. Exempel på en temperaturmätning i byggnadsdel A:1

Utifrån de mätningar som gjordes på temperaturen nere i krypgrunden kunde man konstatera att den var relativt hög i förhållande till hur den var inomhus. Figur 11 visar ett exempel på mätningresultat för temperatur.

Om man jämför resultaten för krypgrunden och inomhustemperaturen i del A, var skillnaden endast 2-3 grader. Krypgrunden hade en temperatur på 18-18,5°C medan inomhustemperaturen var 20-21,5°C.

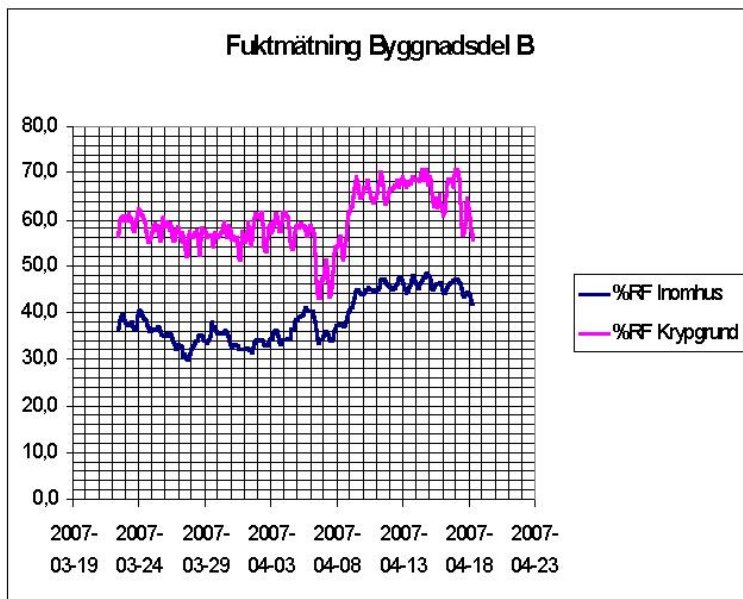
Figur 12. Exempel på mätresultat av relativ fuktighet i byggnadsdel B

Utvärderingen av de mätningar man gjorde på fukt i krypgrunderna är positiva. Den maximala relativa fuktigheten (RF) som samtliga krypgrunder hade, var 74% relativ fuktighet, vilket är relativt lågt, med tanke på de höga fukthalter som kan förekomma i uteluftsventilerade krypgrunder perioden under vår- och sommarhalvåret .

Min- och maxvärde för RF i krypgrunderna för respektive del var följande, Del A (60-71%), Del B (43-71%), Del C-södra (35-60%), Del C-norra (52-70%) samt Del D (54-74%).

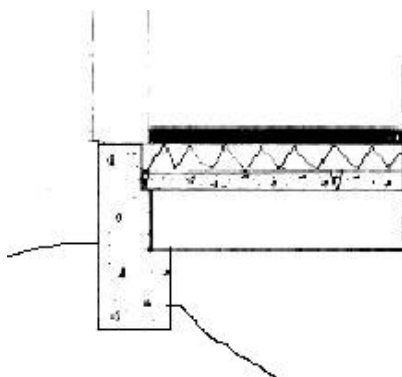
Figur 13. Ritning konstruktion A

Konstruktion A redovisas i ritningsform (figur 13) samt uppritad i HEAT2 (figur 14). Den längsgående balken som håller upp bjälklaget har tagits bort i HEAT2-ritningen på grund av att programmet är tvådimensionellt och balken är försumbar vid beräkningen av konstruktionen.

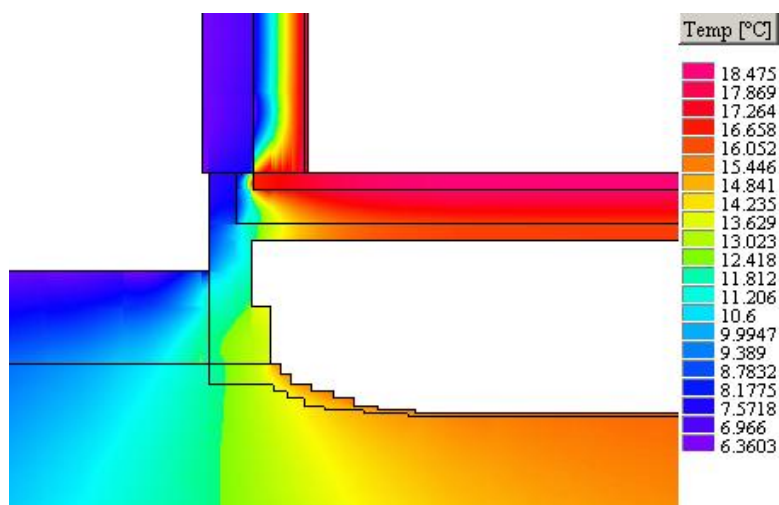
Figur 15. Värmeflödesredovisning av konstruktion A, bild från HEAT2

Konstruktion A		
Stadium	Värmeförlust, q [W/m]	Temp(°C) och Övergångsmotstånd
<i>Krypgrund</i>	22,63	(T=16,146 R=0,13)
<i>Utomhus</i>	-29,81	(T=6,3603 R=0,04)
<i>Inomhus</i>	7,18	(T=18,475 R=0,13)
	Sum: 0

Värmeflödena i konstruktionen blev på följande sätt, se figur 15.

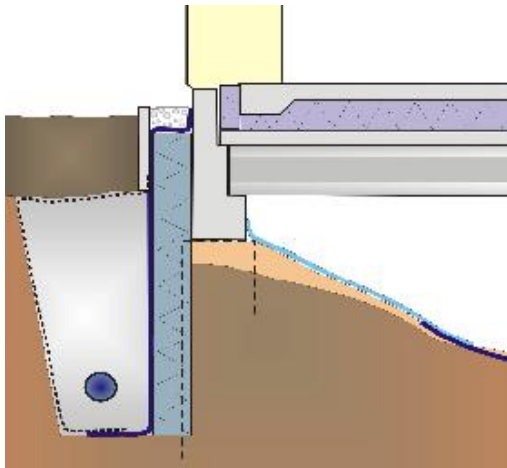
Figur 16. Ritning konstruktion B

Konstruktion B redovisas i ritningsform (figur 16) samt uppritat i HEAT2 (figur 17).

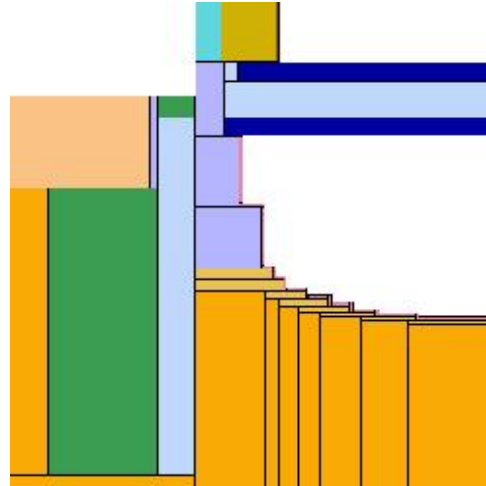
Figur 17. Konstruktion B uppritad i HEAT2

Precis som i konstruktion A ovan har bärbalken tagits bort ur HEAT2-ritningen.

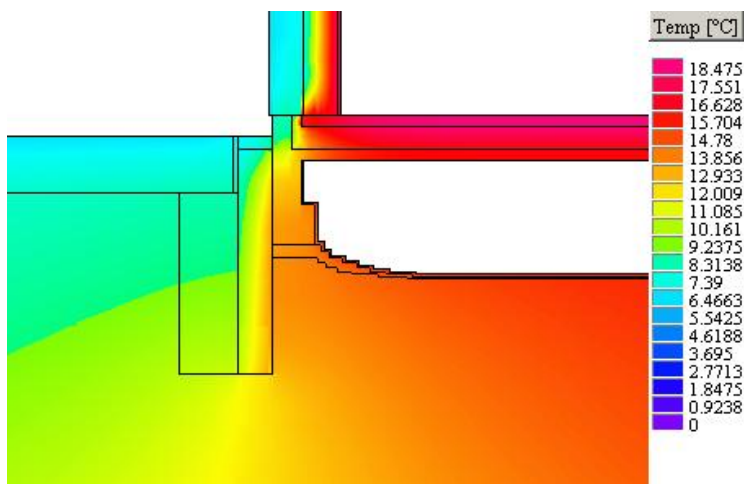
Figur 18. Värmeflödesredovisning av konstruktion B

I konstruktion B användes samma temperaturer för alla stadium som i konstruktion A. Detta för att man ska kunna jämföra de båda konstruktionerna. Temperaturen i en inluftsventilerad krypgrund är vanligtvis högre än i en utluftsventilerad krypgrund, vilket hade ökat värmeeffekten från grunden till utomhusluften jämfört med det resultat som redovisas. Däremot hade värmeflödet från inomhusluften till grunden reducerats något.

Konstruktion B		
Stadium	Värmeförlust, q [W/m]	Temp(°C) och Övergångsmotstånd
Krypgrund	10,93	(T=16,146 R=0,13)
Utomhus	-18,43	(T=6,3603 R=0,04)
Inomhus	7,50	(T=18,475 R=0,13)
	Sum: 0

Värmeflödena i konstruktionen blev på följande sätt, se figur 18.

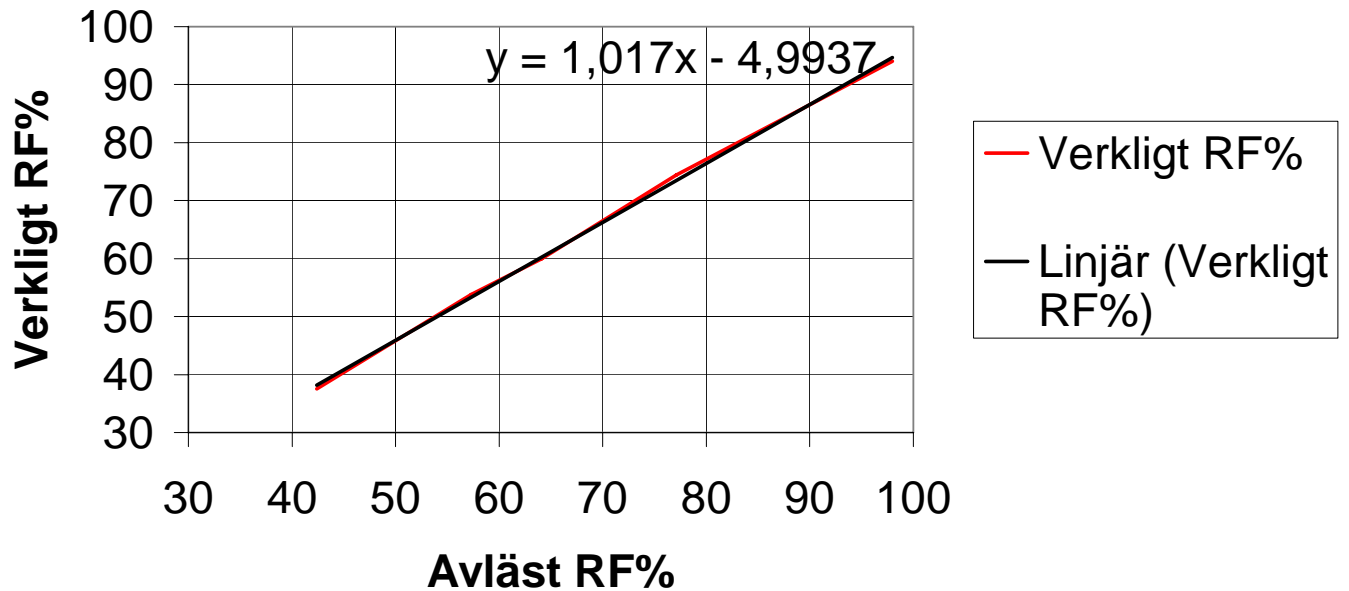
Kalibreringskurva för logger28 KrypgrundB

Värdena för den relativa fuktigheten kalibreras efter så kallade kalibreringskurvor (se bilaga 1), för att få ner felmarginalen.
