## Trafiksäkerhetsåtgärder i bostadsområde

- Effekter av trafiksäkerhetsåtgärder i Nyvångsområdet i Dalby

Brogård, Matilda. Trafiksäkerhetssatsning i bostadsområde – Effekter av trafiksäkerhetsåtgärder i Nyvångsområdet i Dalby. Lund, Institutionen för Teknik och samhälle, Trafikteknik 2003. Thesis - Lunds tekniska högskola, Institutionen för Teknik och samhälle, Lunds universitet, 175

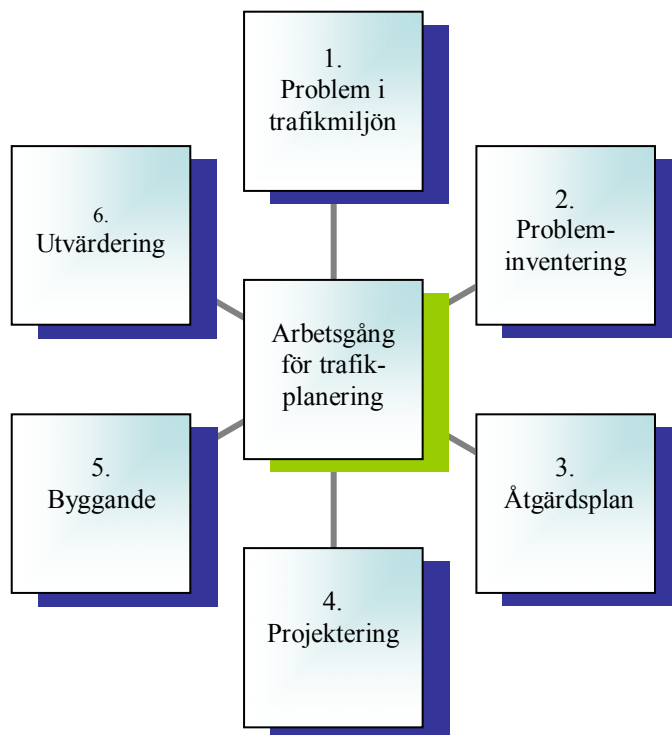
Figur 1.1 Schema för arbetsgången vid trafikplanering

När man gör fysisk trafikplanering arbetar man utifrån en speciell arbetsgång, se figur 1.1. Ofta börjar ett projekt med att boende, kommunen eller andra intressenter tycker att det finns problem i trafikmiljön i ett område.

Kommunen arbetar sedan vidare med området om man anser att åtgärder bör vidtagas. Deras arbete börjar med en inventering och problemanalys för att kunna identifiera trafikproblemen.

När problemen är identifierade börjar man arbeta fram en åtgärdsplan. Utifrån fastställd åtgärdsplan projekterar man sedan området. När projekteringen är gjord återstår byggandet av åtgärderna.

Det avslutande steget i arbetsgången är utvärdering av genomförda åtgärder. Detta går ut på att studera om trafikåtgärderna har fått de effekter och resultat som man önskade.

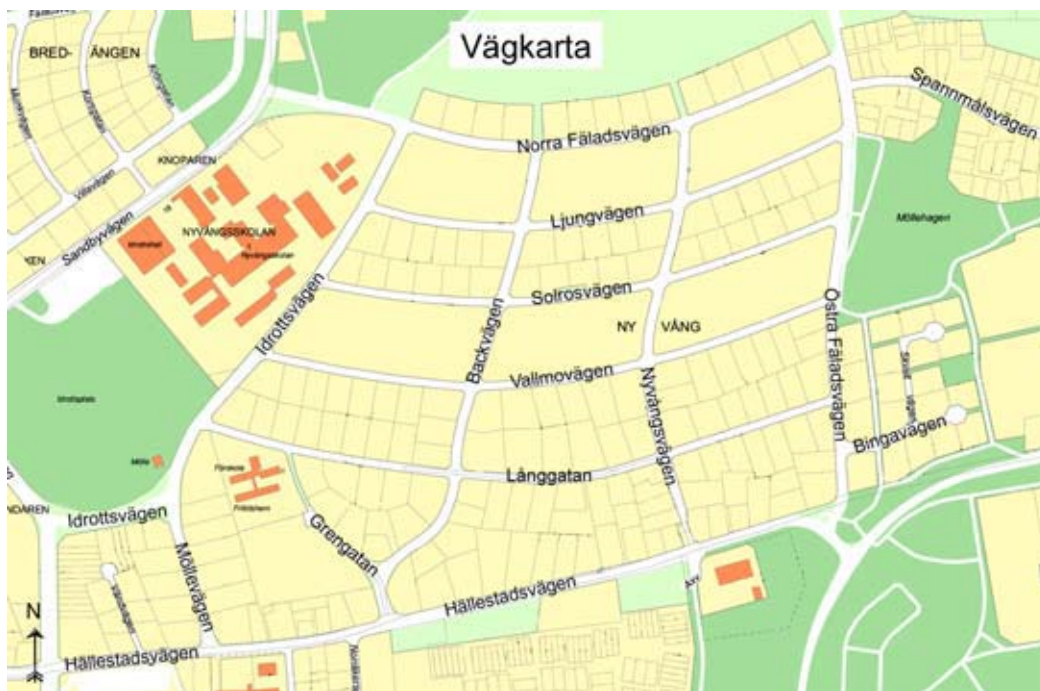
**Figur 2.4** Vägkarta

Nyvångsområdet har två trafikerade gator som fungerar som uppsamlingsgator i området: Norra Fäladsvägen och Östra Fäladsvägen. Trafikmängden på dessa gator ligger mellan 600 - 700 fordon/dygn. Övriga gator i området är lokalgator. Tillåten hastighet före ombyggnaderna var 50 km/h i hela området.

Gång- och cykelbana finns endast på norra delen av Östra Fäladsvägen och på Idrottsvägen. Detta innebär att oskyddade trafikanter mestadels befinner sig i blandtrafik.

Arbetet är geografiskt avgränsat till att endast studera trafiksäkerheten i Nyvångsområdet trots att trafiksäkerhetssatsningar även har gjorts i andra bostadsområden i Dalby. Detta innebär att området sträcker sig mellan Hällestadsvägen i söder och Norra Fäladsvägen i norr samt mellan Sandbyvägen i väster och Östra Fäladsvägen i öster, se figur 2.4.

I söder och väster begränsas Nyvångsområdet av två av Dalbys stora huvudgator, Hällestadsvägen och Sandbyvägen, se figur 2.4.

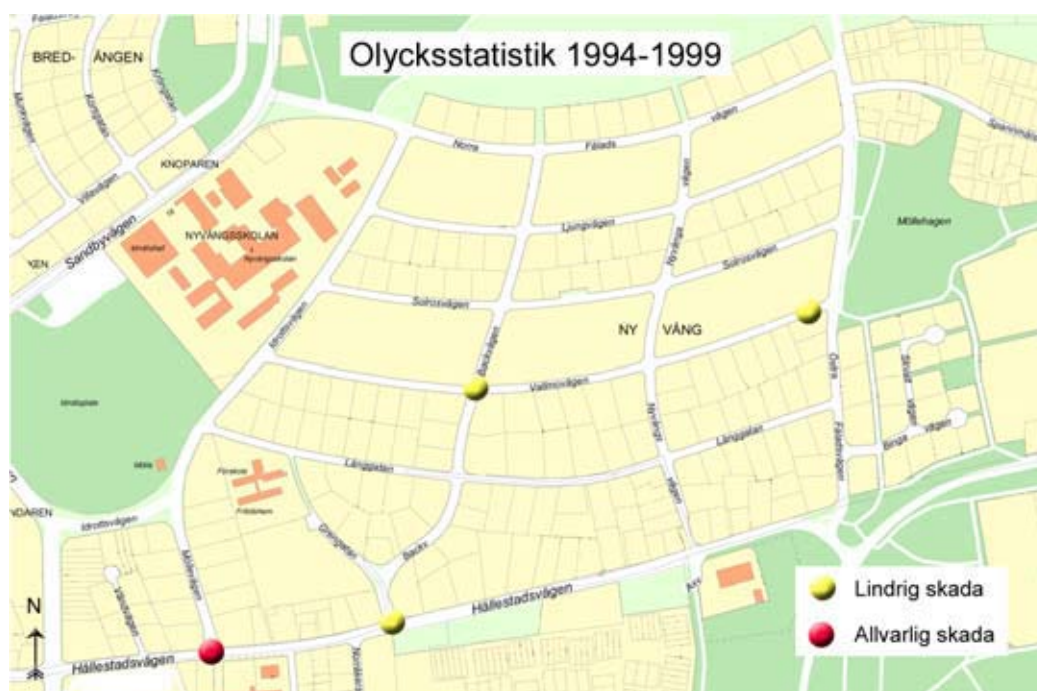
Figur 4.1 Olycksstatistik 1994-1999

Korsningen Backvägen/Vallmovägen, kollision mellan bil/motorcyklist, 1 lindrigt skadad motorcykelförare. (Lunds kommun, 2002)

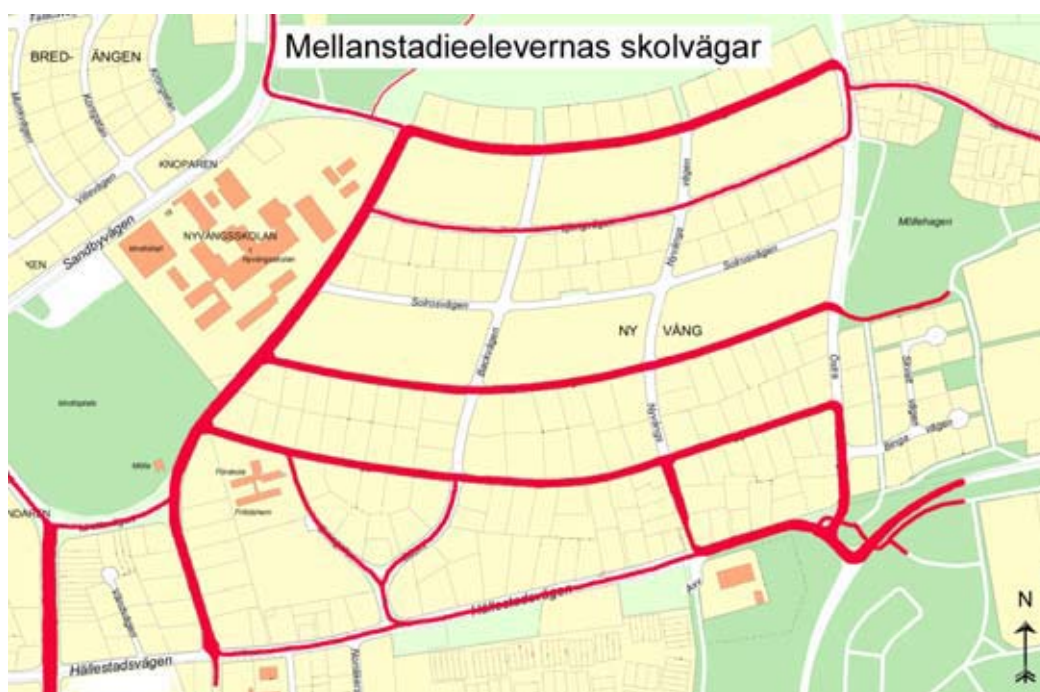
Figur 4.2 Mellanstadielävernas skolvägar genom Nyvångsområdet.

Skolvägarna för eleverna i förskolan, lågstadiet och mellanstadiet visas i figurerna 4.2 och 4.3. Den största skillnaden är att betydligt fler barn i förskolan och lågstadiet har Östra Fäladvägen som skolväg. Detta beror på att yngre barn i större utsträckning åker bil till skolan. I övrigt är skolvägarna relativt lika med stora flöden på Norra Fäladvägen, Vallmovägen, Långgatan, Møllegatan och Idrottsvägen. (Nilsson, 2002)

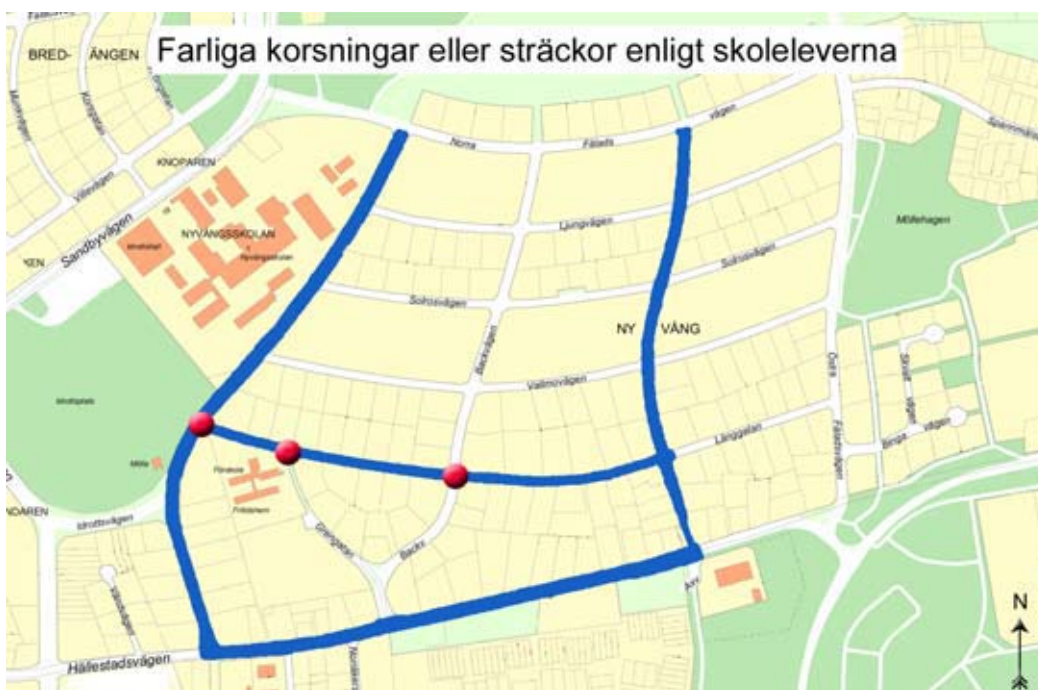
Resultaten från enkäterna visade att föräldrar och barn hade olika uppfattning om trafikproblemen i Nyvångsområdet. Enligt enkäten tyckte föräldrar i större utsträckning än eleverna att korsningspunkterna på Långgatan, Vallmovägen och Idrottsvägen var farliga, se figurerna 4.4 och 4.5. Skälet till att föräldrarna upplevde dessa korsningar som farliga var bilisternas höga hastigheter i kombination med dålig sikt. (Guldtriangeln, 2001)

Figur 4.4 Farliga punkter enligt eleverna på mellanstadiet.

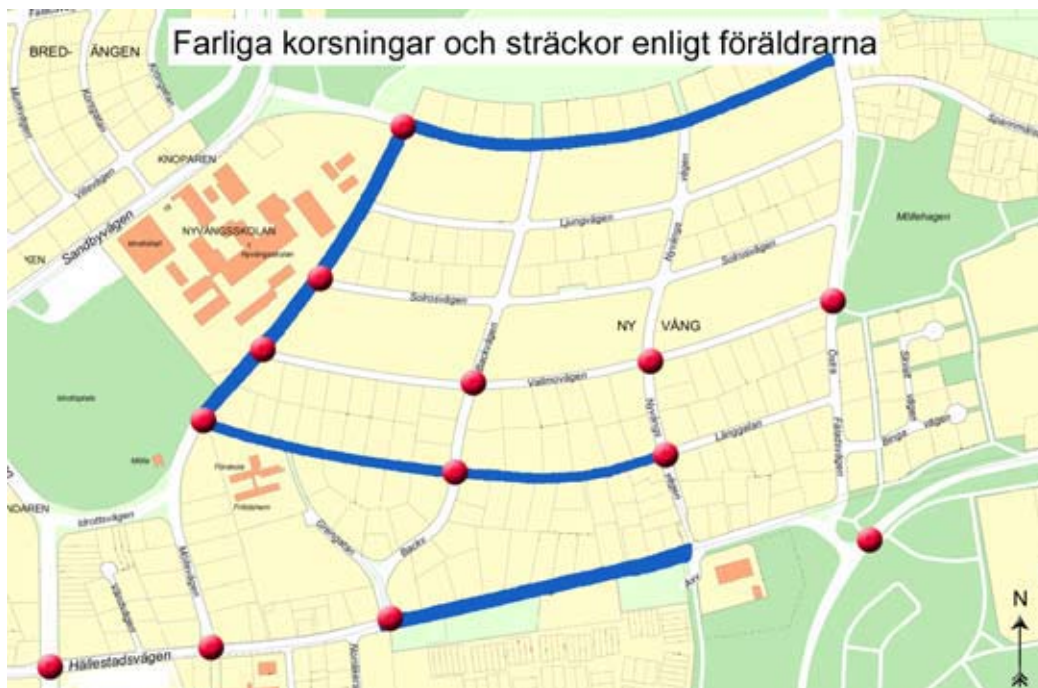
Figur 4.5 Farliga punkter enligt föräldrar till barn i förskolan och lågstadiet.

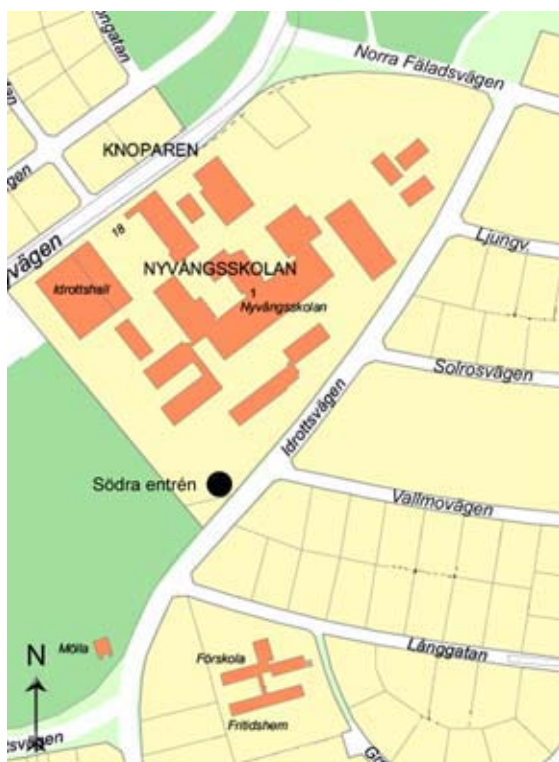
Figur 4.6 Karta över Idrottsvägen

En majoritet av både föräldrar och elever tyckte att Idrottsvägen var farlig, se figur 4.6. Enligt föräldrarna berodde det främst på:

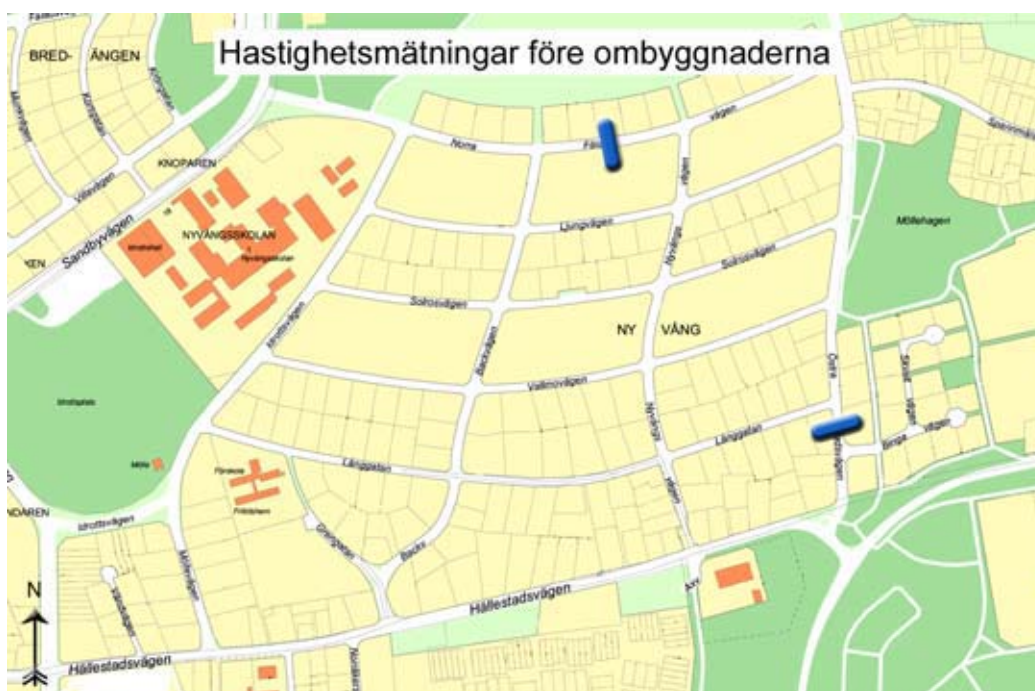
Figur 4.7 Hastighetsmätningar för ombyggnaderna

85-percentilen innebär att 85 % av alla bilisterna kör saktare än 85-percentilvärdet. Hastigheterna är lägre på Norra Fäladsvägen än på Östra Fäladsvägen. Anledningen till detta är att det redan före ombyggnaderna fanns trafiksäkerhetsåtgärder i form av enkla sidoförskjutningar.

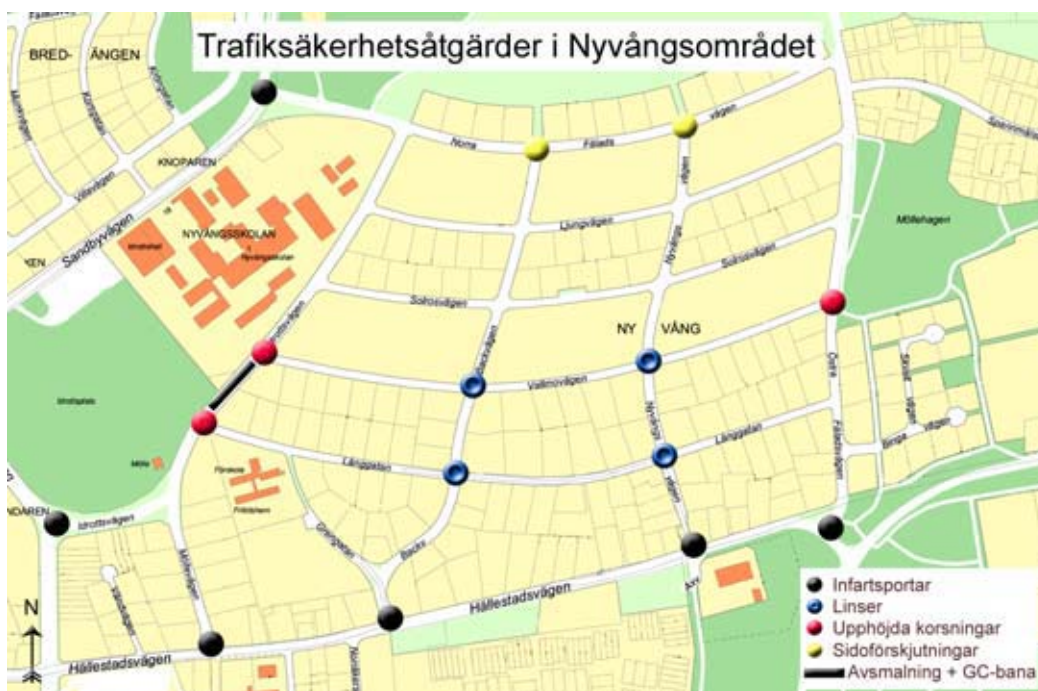
Figur 5.1 Åtgärder i Nyvångsområdet för att förbättra trafiksäkerheten.

Nyvångsområdet kan betraktas som ett försöksområde för olika åtgärder i Lugna Gatans anda och totalt genomfördes femton trafiksäkerhetsåtgärder. I figuren 5.1 visas de olika typerna av åtgärder och dess placering i området.

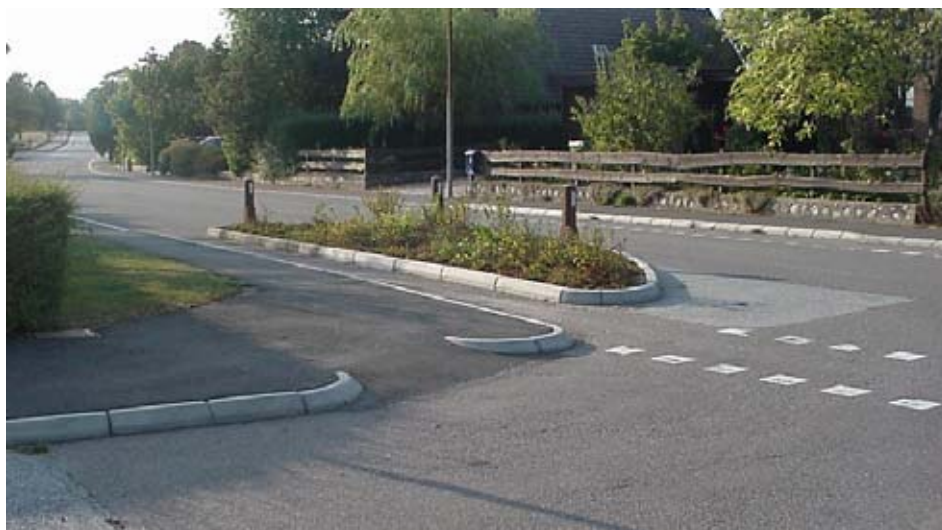
Figur 5.4 Sidoförskjutningar, korsningen Norra Fäladsvägen/Backvägen västerut

Kommunen valde att bygga om de befintliga klackarna, se figur 5.2 och 5.3. Man kompletterade även med trottoarer och cykelbana vid korsningarna för att öka trafiksäkerheten för oskyddade trafikanter. Dessutom berikade man de nya sidoförskjutningarna med pollare och planteringar, se figur 5.4. (Nämndskivelse, 1999)

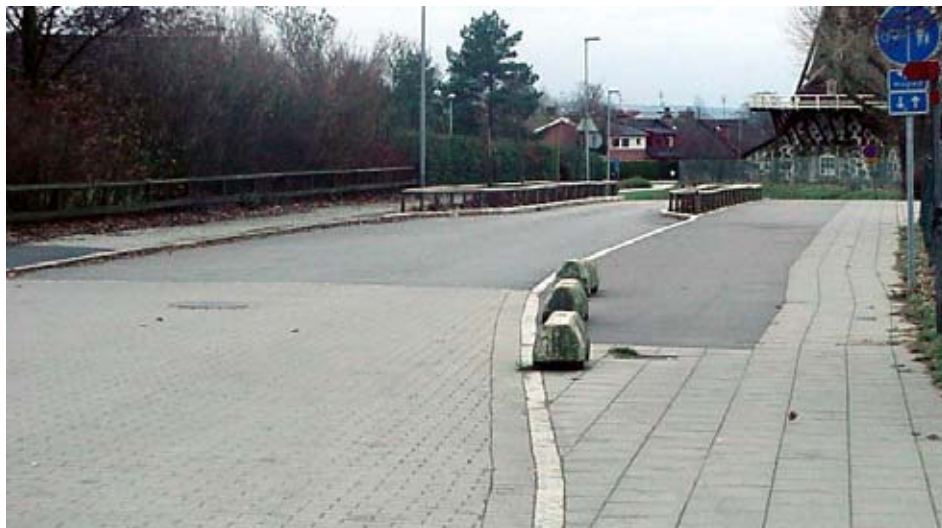
Figur 5.5 Utbyggnad av gång- och cykelbana, Idrottsvägen söderut

På Idrottsvägen byggde man ut och förbättrade gång- och cykelbanan mellan Långgatan och Vallmovägen för att förbättra trafiksäkerheten för oskyddade trafikanter, se figur 5.5. Tanken var att den separata gång- och cykelbanan skulle fortsätta längs hela Idrottsvägen upp till Norra Fäladsvägen. Detta förslag avslag Tekniska Nämnden eftersom de ansåg att man vid hastighetsbegränsning 30 km/h kan cykla i blandtrafik. (Karlsson, 2002)

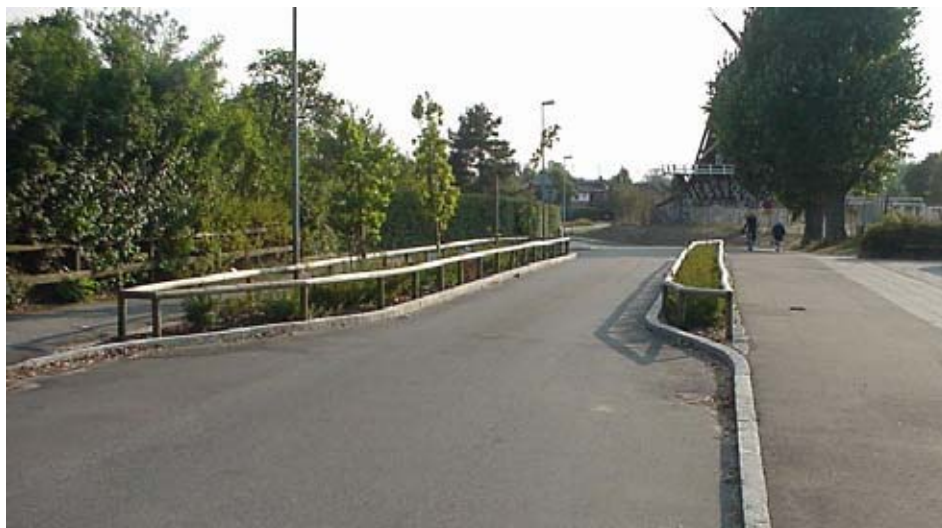
De största trafiksäkerhetsproblemen på Idrottsvägen fanns på och vid den asfalterade planen vid skolans södra entré där bilister blandades med oskyddade trafikanter. Genom att förlänga den befintliga avsmalningen och plantera träd hindrar man bilister från att köra upp och parkera på planen, se figurerna 5.6-5.8. Dessutom förskönades den asfalterade planen genom planteringar och att en ny cykelparkering anlades.

Figur 5.8 Avsmalning vid skolans södra entré, söderut.

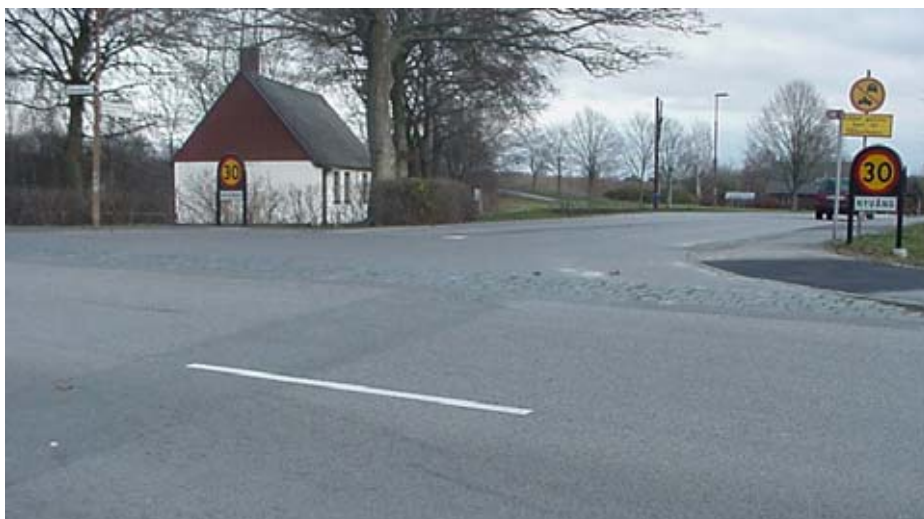
Figur 5.11 Infartsport vid Norra Fäladsvägen/Sandbyvägen, österut

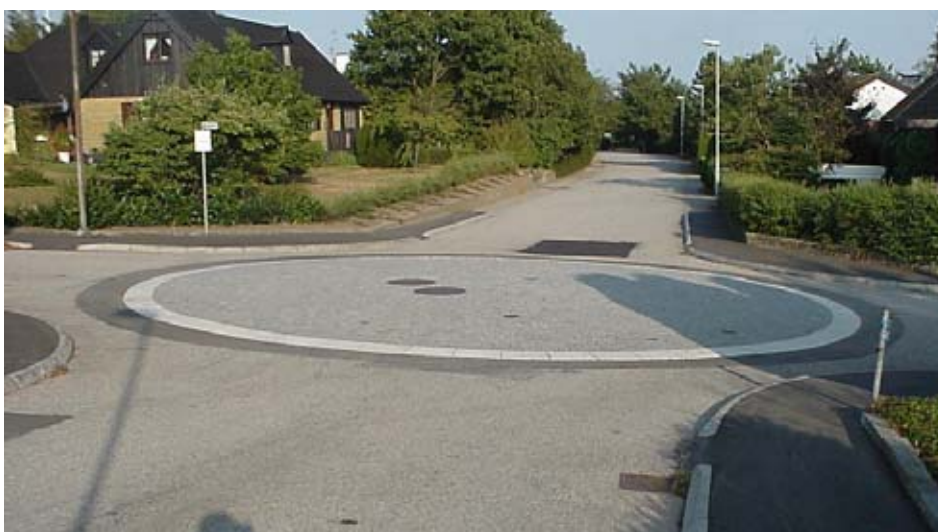
**Figur 5.14 Korsningen Långgatan/Backvägen, österut**

Linserna består av smågatsten och är upphöjda 8 centimeter på mitten. Vid dessa korsningar byggde man också trottoarer för att öka säkerheten för gående ytterligare.

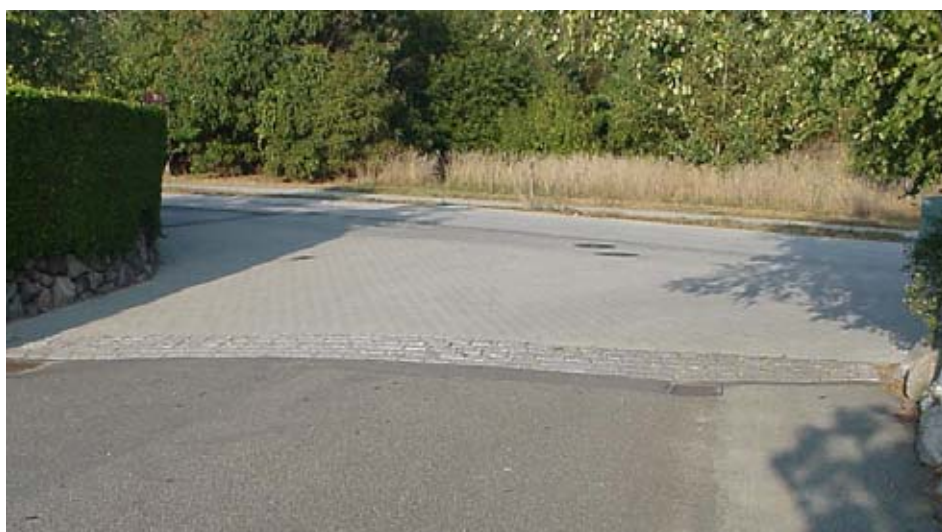
**Figur 5.17 Korsningen Vallmovägen/Östra Fäladsvägen, österut**

Innan ombyggnaderna fanns det en avsmalning med övergångsställe där gång- och cykelbana österifrån anslöt till Östra Fäladsvägen. Denna avsmalning fungerade mycket dåligt. Lunds Kommun valde därför att istället bygga en upphöjd korsning för att öka trafiksäkerheten för gång och cykeltrafikanter genom att sänka bilisternas hastigheter, se figurerna 5.15-5.17. (Ibid)

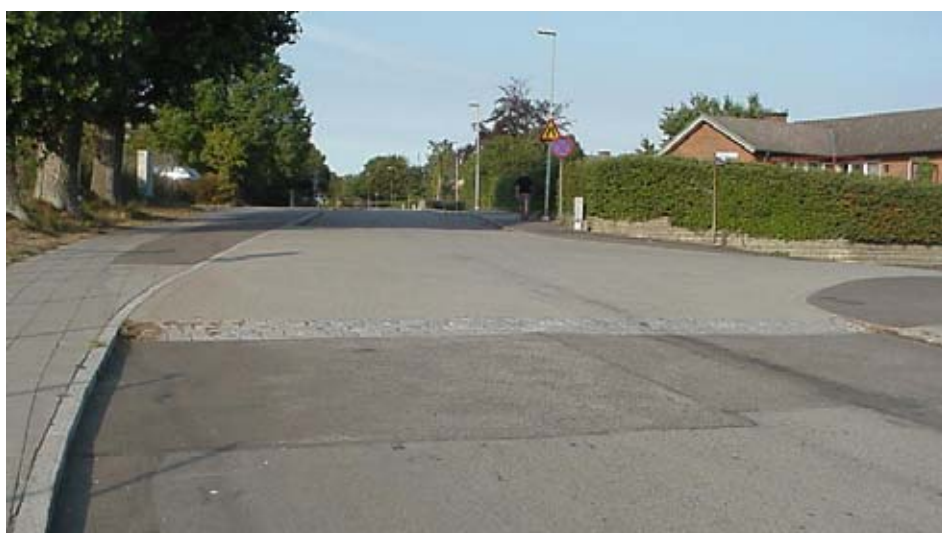
**Figur 5.18 Upphöjd korsning Idrottsvägen/Långgatan, norrut**

5.18 och 5.19. De upphöjda korsningarna ska också fungera som hastighetsdämpare, vilket innebär att hastigheten där bilister och oskyddade trafikanter möts blir låg. (Karlsson, 2002)

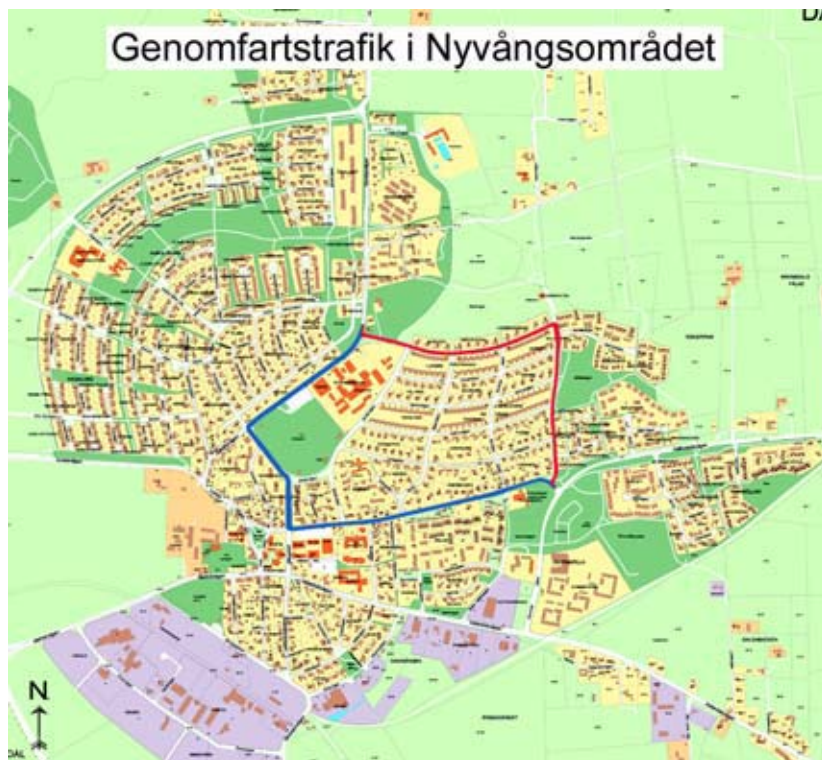
Figur 6.1 Vägval

För att få en uppfattning om andelen genomfartstrafik i området gjordes trafikräkningar. Studien har genomförts genom att bilnummer och tidpunkt på passerad bil har noterats. Observatörerna har stått vid Norra Fäladsvägens anslutning till Sandbyvägen och vid Östra Fäladsvägens anslutning till Hällestadsvägen. Studien genomfördes under en eftermiddag.

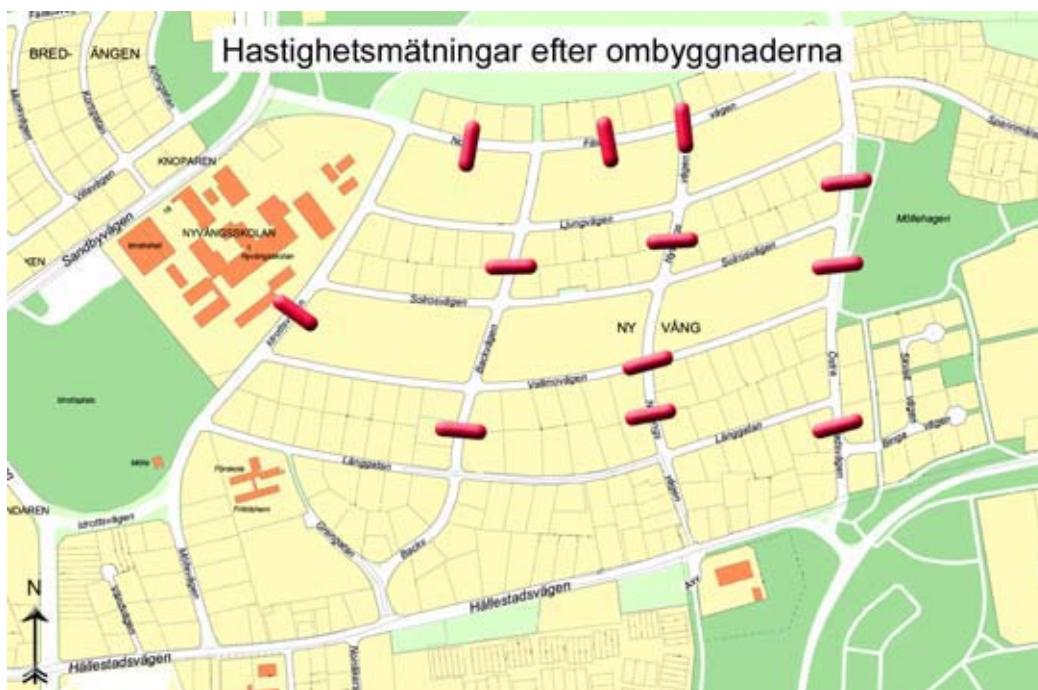
Figur 7.1 Hastighetsmätningar efter ombyggnaderna

Hastighetsmätningar är gjorda på ett flertal ställen i Nyvångsområdet efter ombyggnaderna. På de ställen där mätningar gjordes före ombyggnaderna har även mätningar gjorts efter ombyggnaderna för att se vilka effekter trafiksäkerhetsåtgärden i Nyvångsområdet har fått. Övriga mätningar är gjorda vid de platser som föräldrar och elever ur trafiksäkerhetssynpunkt tyckte var farliga, se figur 7.1

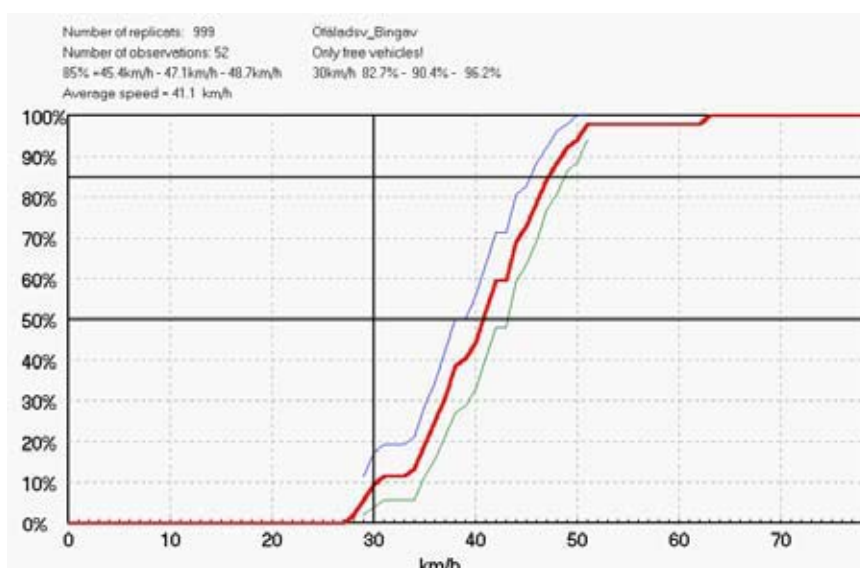
**Figur 7.4 Hastighetsfördelning och hastighetsdata på Östra Fäladsvägen, norr om Bingavägen.**

km/h. Enligt mätningarna är det endast 10 % av alla bilister som håller hastigheten 30 km/h, se figur 7.4.

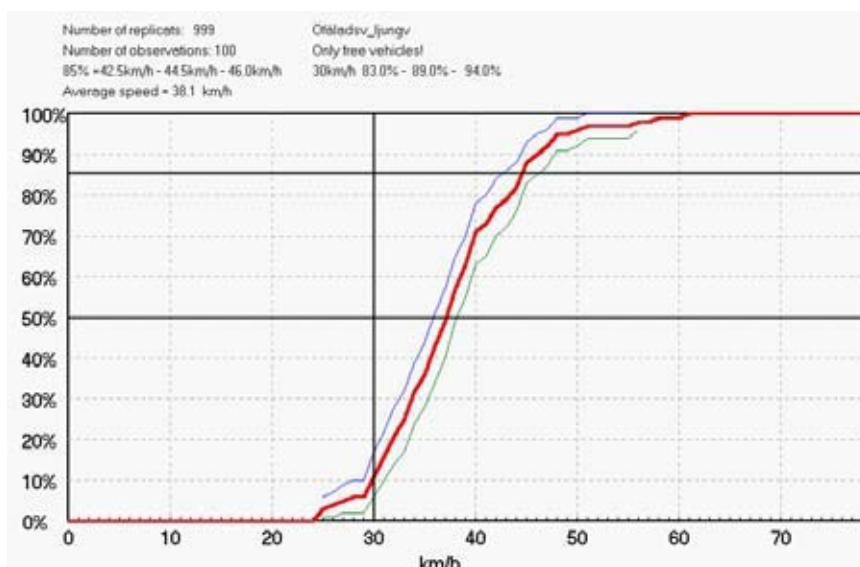
**Figur 7.5 Hastighetsfördelning och hastighetsdata på Östra Fäladsvägen, söder om Ljungvägen**

På Östra Fäladsvägens norra del är hastigheterna precis som på södra delen höga. Ungefär 90 % av alla bilister kör fortare än 30 km/h, se figur 7.5.

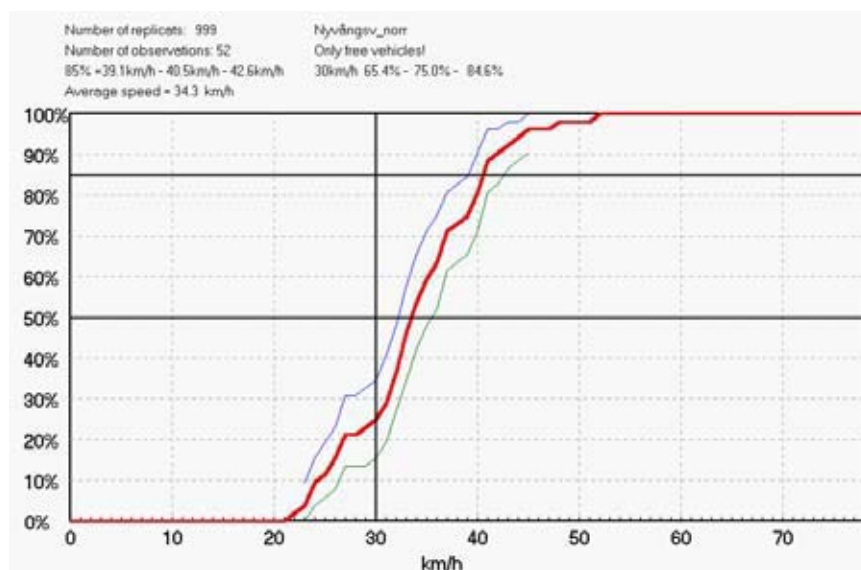
Figur 7.6 Hastighetsfördelning och hastighetsdata på Nyvångsvägen, söder om Ljungvägen, utan linser.

Både Backvägen och Nyvångsvägen är lokalgator i området, vilket innebär att trafikmängden är mycket liten. 2001 mättes trafikmängden upp till ungefär 130 bilar/dygn. De låga trafikflödena har lett till att här endast har gjorts mätserier med cirka 50 bilar.

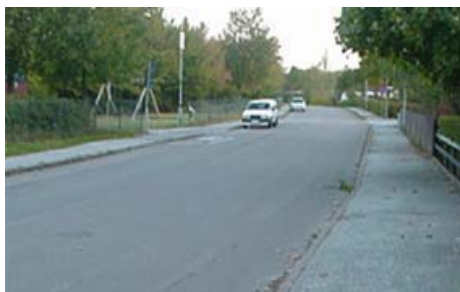
**Figur 7.16** Före skoltid på morgonen.

Den röriga och trafikosäkra miljön på Idrottsvägen är delvis kvar efter ombyggnaderna. Figurerna 7.16 och 7.17 visar Idrottsvägen innan skoltid och under skoltid på norra delen av gatan.

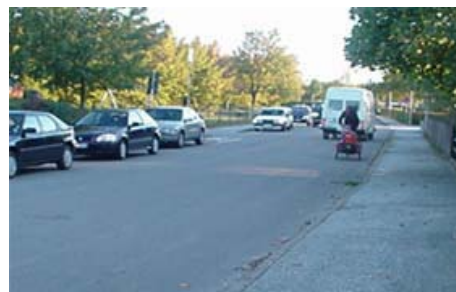
**Figur 7.17** Vid skoltid på morgonen.
