Oskyddade trafikanter

- Skadesituationen enligt STRADA och
utformningen enligt VGU

Examensarbete

Thesis / Lunds Tekniska Högskola,
Institutionen för Teknik och samhälle,
Trafik och väg, 141

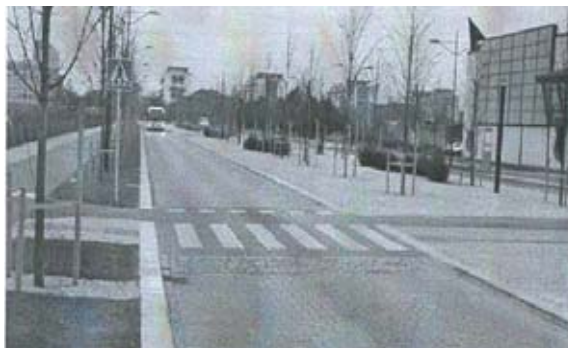
Figur 2.4. Upphöjt övergångsställe. (Lundberg & Persson 2002)

Det upphöjda övergångsstället har under senare år blivit vanligare i tätorter. Avsikten är att sänka bilisternas hastighet. Lösningen fungerar då bilisterna respekterar väjningsplikten i kombination med att de sänker hastigheten. En norsk studie visar att åtgärden ger 50% färre olyckor bland fotgängare jämfört med ett traditionellt övergångsställe.¹⁴

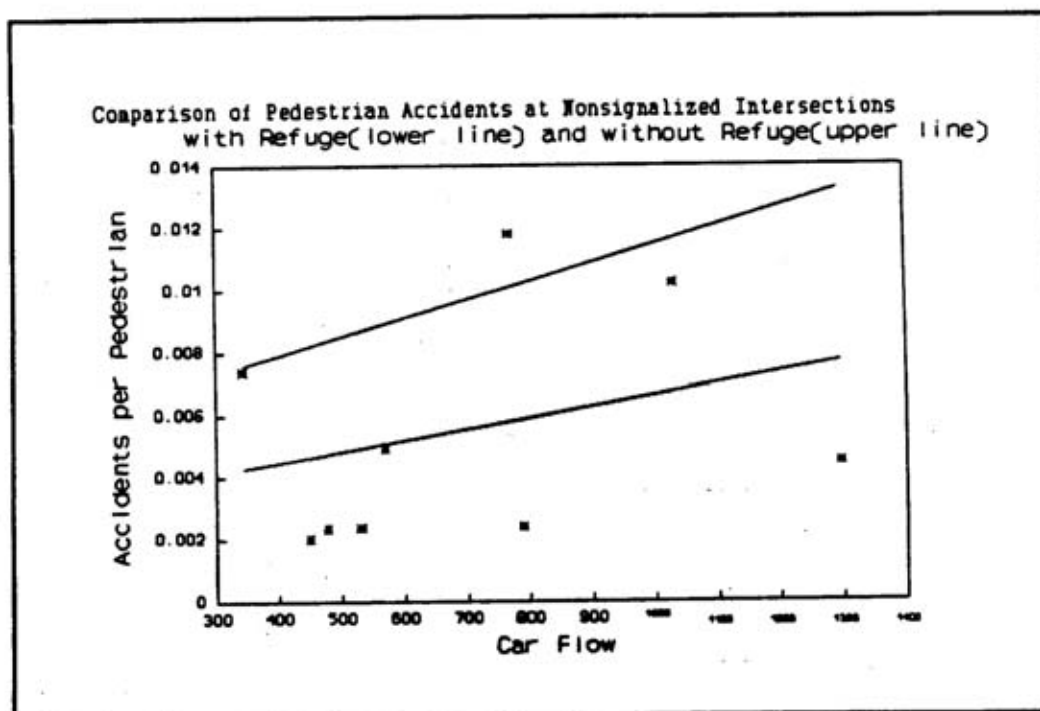
Figur 2.5 Jämförelse mellan fotgängarolyckor vid icke signalreglerade korsningar försedda med refug (nedersta linjen) och utan refug (översta linjen) (M-hosseini 1990)

I korsningar med övergångsställen minskar en refug i vägmitten risken för olyckor markant, se figur 3.5. Även konfliktsituationen mellan bilister och fotgängare minskar. Varierar placeringen av övergångsstället påverkas fotgängarnas olycksituation. Det mest gynnsamma är då övergångsstället ligger i intervallet 0-2 meter från korsningen. Störst är risken när avståndet är 2-10 meter. Över tio meter minskar risken igen.⁹

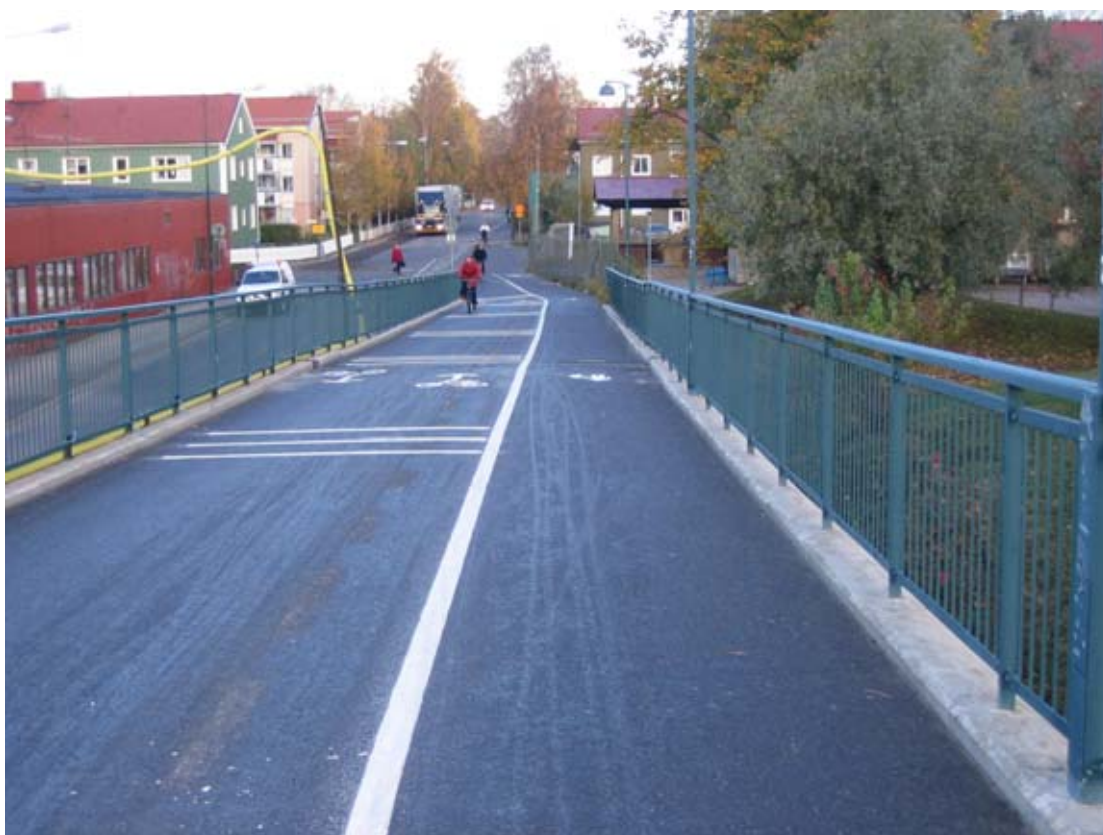
Figur 4.5 Gång- och cykelbro, Svingen.

I samråd med Umeå kommun har gång- och cykelbron Svingen valts ut att ingå i studiens objekt. Svingen är en skadedrabbad trafikanläggning. Där sker en stor andel olyckor. Olyckorna sker vid landfästet mellan bro och fast mark. Hög trafikbelastning råder då den förbinder stora arbetsplatser såsom sjukhus och universitetsområde med centrum. I slutet av bron är lutningen 11 %, vilket påtagligt påverkar cyklisternas hastighet i nedförsbacken³¹.

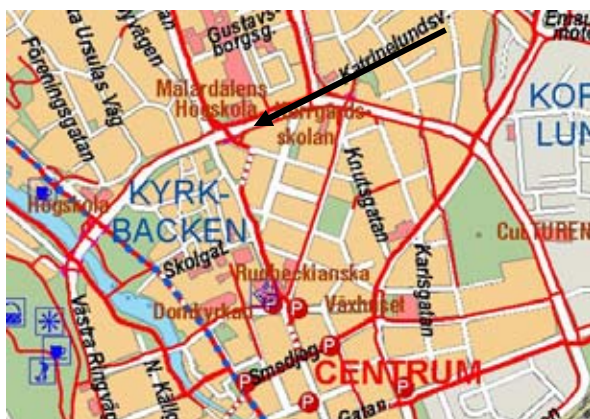
Figur 4.7 Gång- och cykeltunneln i Västerås stad.

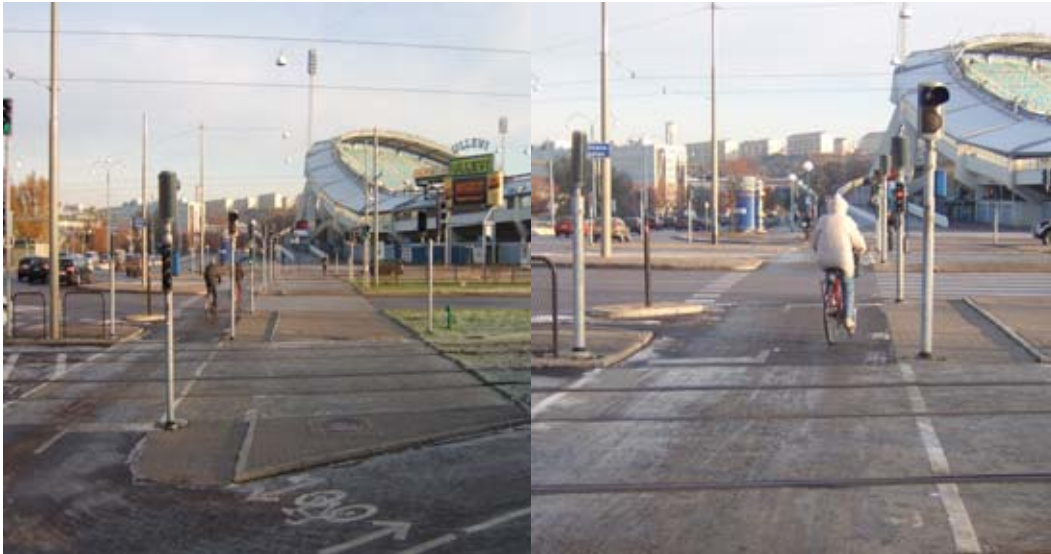
Figur 4.14 Bildparet ovan är tagit Väster ifrån

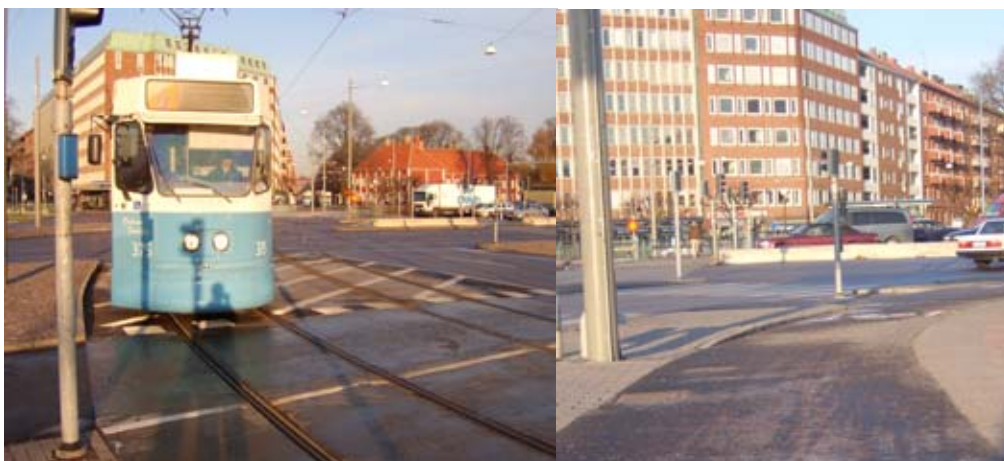
Figur 4.16 Bildparet ovan är tagit Söder ifrån

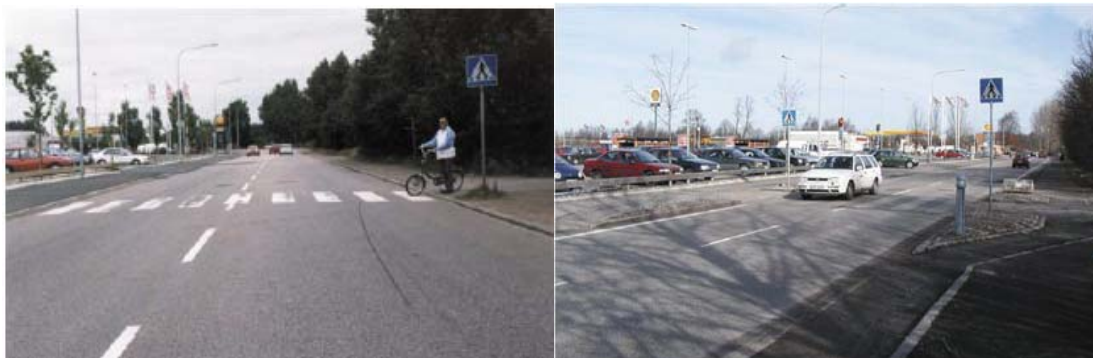
Figur 4.18 Bilden till vänster visar hur Regementsvägen såg före ombyggnad (vänstra bilden). Regementsvägens utseende efter ombyggnad år 2001 (högra bilden).

År 2001 genomförde Helsingborgs kommun en ombyggnad av Regementsvägen. Anledningen till ombyggnaden var flera. Regementsvägen har varit olycksdrabbad bland fotgängare och cyklister. Zebra-lagen föranledde en ombyggnad för att säkra övergångställena på Regementsvägen. Vid ombyggnaden tillgänglighetsanpassades busshållplatserna längs vägen. Ombyggnaden omfattade hela Regementsvägen. Åtgärden utformades som en punktavsmalning av körbanan. Avsmalningen bestod av utvidgning av trottoar och cykelbana. Körbanan begränsades till 4,5 meter i varje köriktning. Vid övergångsstället ersattes också färgmarkering i körbanan med vit- och svart betongsten.

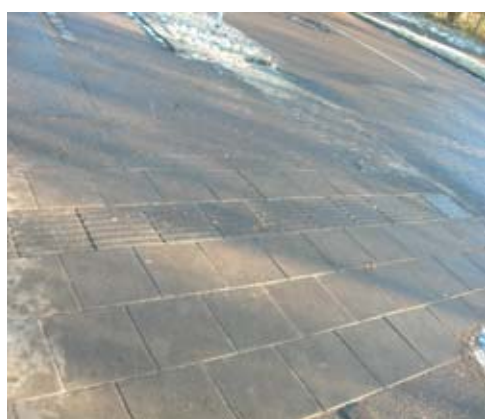
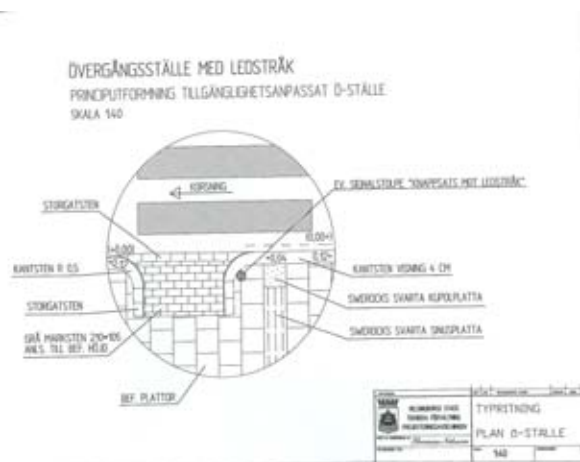
Figur 4.19 Bilderna ovan visar hur övergångställena är tillgänglighetsanpassade. Bilden till vänster visar beläggningsplattorna för ledstråket.

Övergångställena har tillgänglighetsanpassats med ett ledstråk för synskadade, se bild.

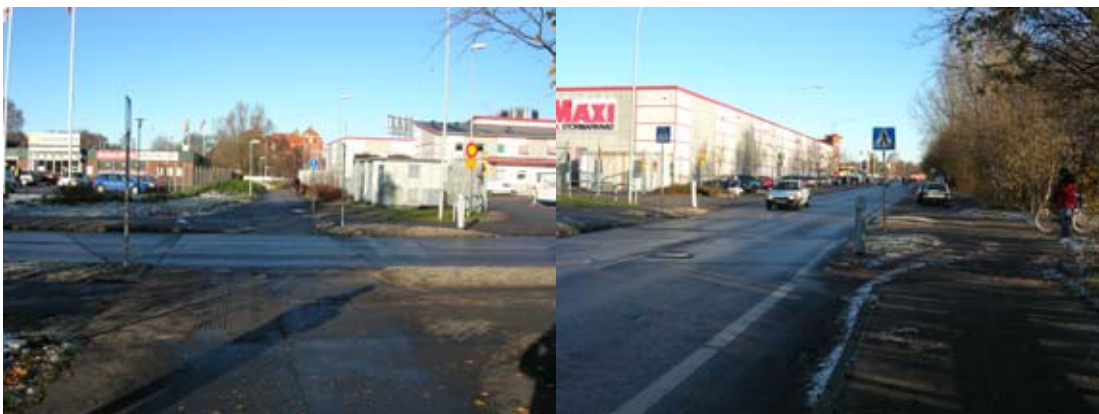
Figur 4.22 Västra övergångstället på Regementsvägen i Helsingborg efter ombyggnaden.

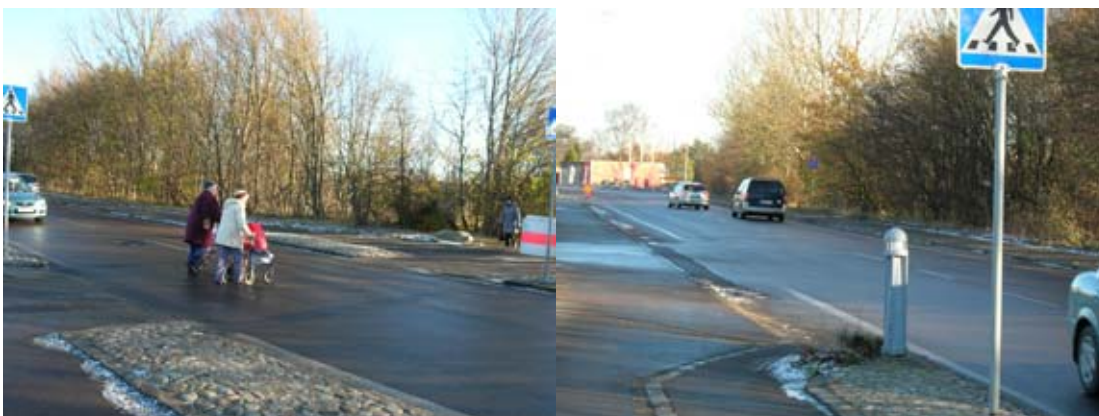
Figur 4.23 Östra övergångstället.

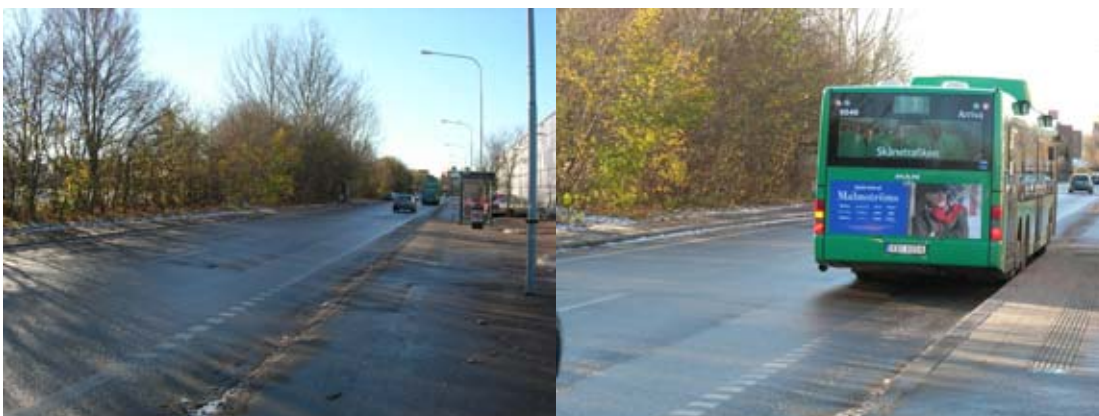
Figur 4.24 Sträckan mellan övergångställena.
