# Utveckling av texturmätning med Laser RST

Examensarbete

Thesis / Lunds Tekniska Högskola,  
Institutionen för Teknik och samhälle,  
Trafik och väg, 144

Development of texture measurement with Laser RST

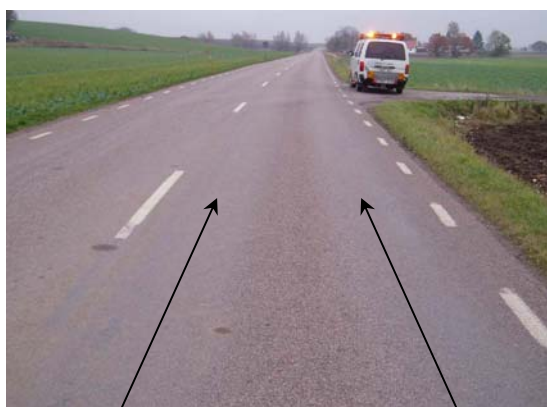
**Fig 1: Del av väg 1003 med tydliga blödningar i hjulspåren.**

Resultaten från skadeanalysen för ytskadors inverkan på texturen visar att identifiering av skador är möjlig med hjälp av texturmätningar. I studien kan två skadetyper identifieras, blödningar och sprickor/krackeleringar. Fig. 1 och diagram 1 ger en bra bild över hur texturvärde är lägre i hjulspåren vid en blödning. Även lokala skador kan utläsas ur mätningarna om de var tillräckligt stora och avvikande. En bedömning av skadornas svårighetsgrad är troligtvis också möjlig. Vissa förutsättningar bör dock vara uppfyllda för att enskilda skador skall kunna identifieras. Primärt är att vägen ej får vara i för dåligt skick och att vägens bredd är känd. Dessutom är mätfordonets placering på vägen avgörande för att skada skall kunna identifieras.

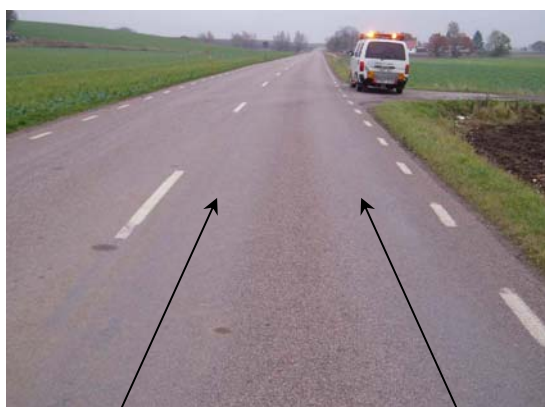
**Fig 1: Part of road 1003 with obvious bleedings in the wheel paths**

The results from the distress analysis shows that it's possible to identify road distresses using texture measurements. In this study, two different types of distresses, bleedings and cracks, could be identified. Fig. 1 and diagram 1 make a good example with lower values in the wheel paths with bleeding. Also local distresses could be identified in the measurements in case they were large and deviant enough. An assessment of the distress severity is probably also possible. Certain prerequisites ought to be fulfilled to make identification of independent road distresses possible. Primarily, the road should not be in a too poor condition, the roadwidth ought to be known as well as the position of the measurement system on the road. All this to certify an accurate identification of road distresses.

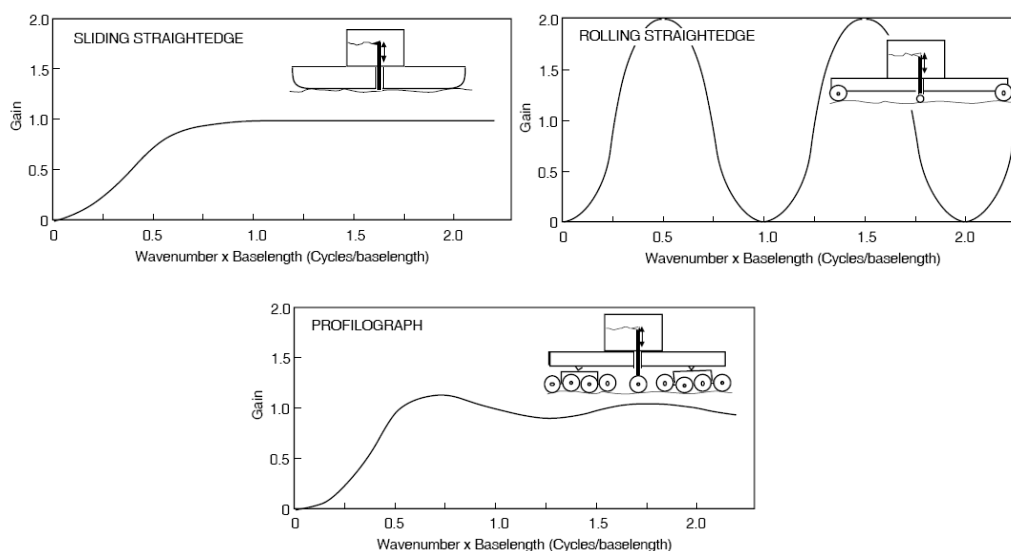
**Fig 3.1: Respons av tre olika mätutrustningar från tidigt 1900-tal. (Gillespie, 1992)**

Metoder för att mäta vägars ojämnheter började studeras och fram till idag har ett antal olika mätmetoder och mätredskap använts och förkastats. En av de första metoderna var att använda en så kallad "sliding straightedge", även kallad Viagraph, där mätinstrumentet kan liknas vid en styv linjal eller rätskena. Detta var en enkel metod som mätte avvikelserna mellan vägytan och mätinstrumentets mitt. Under början av 1900-talet utvecklades denna först till en hjulburen, "rolling straightedge", och sen till en mer avancerad profilometer. Profilometern var en klar förbättring av sitt ursprung och desto fler hjul den hade, ju närmare den teoretiska begränsningen vad gäller respons för olika våglängder kom man, se fig. 3.1 (Gillespie, 1992).

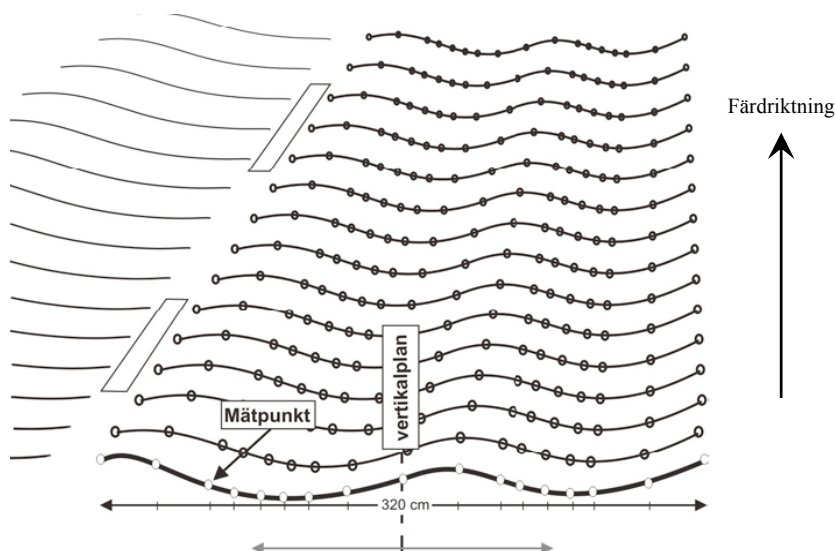
**Fig 3.7: Tvärprofil mätt med 17 mätton (VVMB 115:2004)**

Normalt betraktas spår djup som ett beskrivande mått av vägytans ojämnheter i tvärlängd. För att mäta spår djup används idag 17 mätton med en mätbredd på 3,2 m, eller en kombination av mätton som mäter längs en linje istället för i punkter, vilket görs då 17 mätton används. Precis som vid mätningar av längsprofil krävs det en stor noggrannhet vid mätning,  $\pm 0,7$  mm. Som fig. 3.7 visar har mättonen placerats tätare vid fordonets hjulbas vilket ger möjlighet till dessa noggranna spår djupsmätningar. En spårbredd på 1,5 m är standard (VVMB 115:2004 & 116:2004) vilket överrensstämmer ungefärligt med avståndet mellan hjulen på personbil.

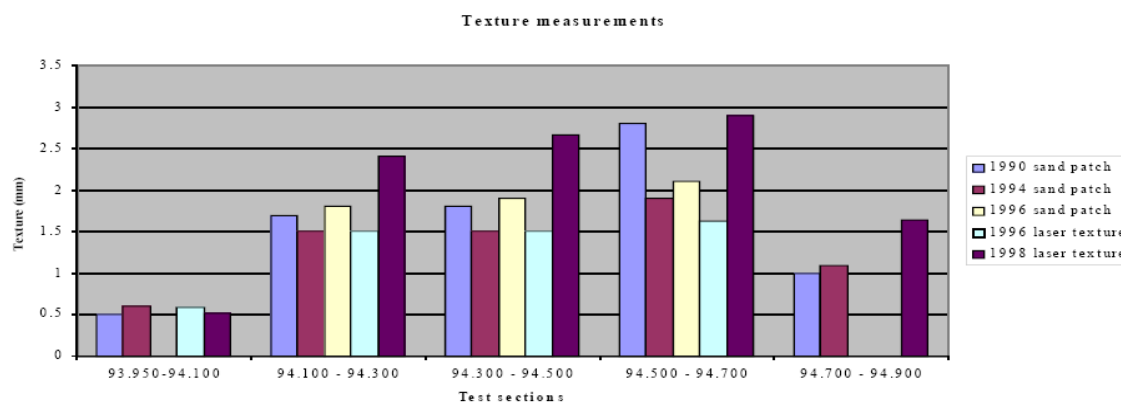
**Fig 4.4: Texturvärde för några danska sträckor under åren 1990-1998 (Raaberg et al 2001).**

Tabell 4.1 visar de olika beläggningstyperna som användes i studien. Sträcka 93.950-94.100 var en referenssträcka bestående av en tät massa, ABT 11. De tre följande var massor med stenstorlek 8-11 mm samt innehållande olika mängd luft medan den sista, 94.700-94.900, var en öppen massa med stenstorleken 11 mm. Resultaten ifrån mätningarna visas i fig. 4.4. I studien kunde konstateras att en skillnad mellan olika beläggningars texturvärde fanns. Den täta referensmassan hade till och med ett värde som låg betydligt lägre än de övriga. Mätningen från 1998 visar på ett förhöjt texturvärde för alla beläggningar utom referensmassan. Detta förklarades med att på dessa sträckor började stenar lossna och ett tydligt stensläpp kunde ses. En förändring i form av stensläpp kunde därmed urskiljas i texturmätningarna.

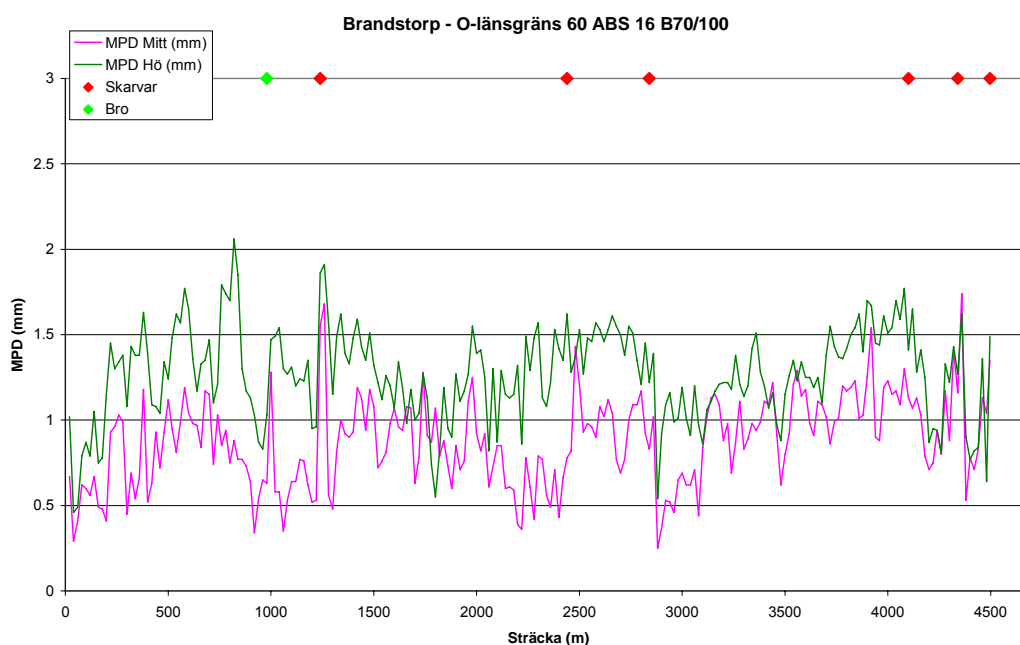
**Diagram 5.1: Exempel på objekt med stor variation i texturvärde mellan 20 m sektionerna.**

En första överblick ger en uppfattning om att variationen i texturvärde mellan varje 20 meters-sektion inom de individuella objekten i en del fall är stor medan den i andra fall är liten. Diagram 5.1 visar ett objekt där texturvärdet varierar mycket, från ungefär 0,3 mm till en bit över 2,0 mm. Variationen förekommer över hela sträckan men i vissa sektioner är variationen mindre än i andra.

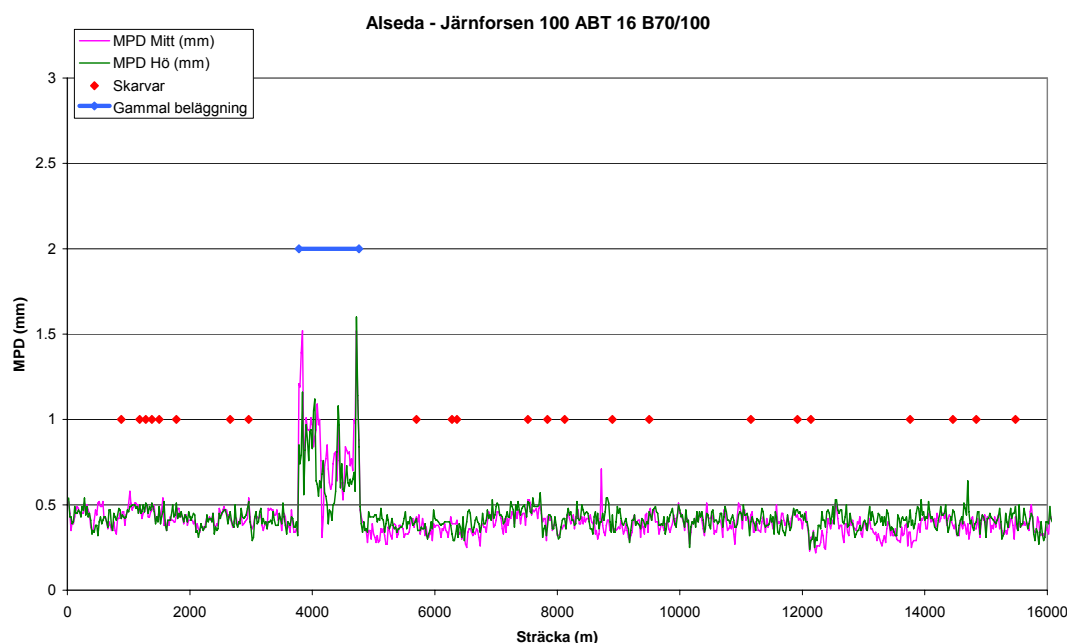
**Diagram 5.2: Exempel på objekt med liten variation i textur mellan 20 m sektionerna samt skiftningar i texturvärde mellan gammal och ny beläggning**

två objekten har olika beläggningstyper finns det anledning att jämföra om variationen i texturvärde längs sträckan beror av beläggningstypen. Diagram 5.2 och 5.4 visar två sträckor med samma beläggningstyp, ABT 16. Variationens storlek skiljer sig tydligt åt mellan dessa två sträckor vilket leder till slutsatsen att beläggningstypen ej tycks vara en styrande parameter. Visserligen finns en skillnad i penetrationstal mellan de två sträckorna, men detta verkar inte vara ensamt avgörande för variationen då liknande observation vad gäller variation i texturvärde noteras vid jämförelse mellan olika stenstorlekar i massan. Detta sammantaget tyder på att andra faktorer än beläggningstyp, stenstorlek och penetrationstal har betydelse för variationen i textur längs sträckan.

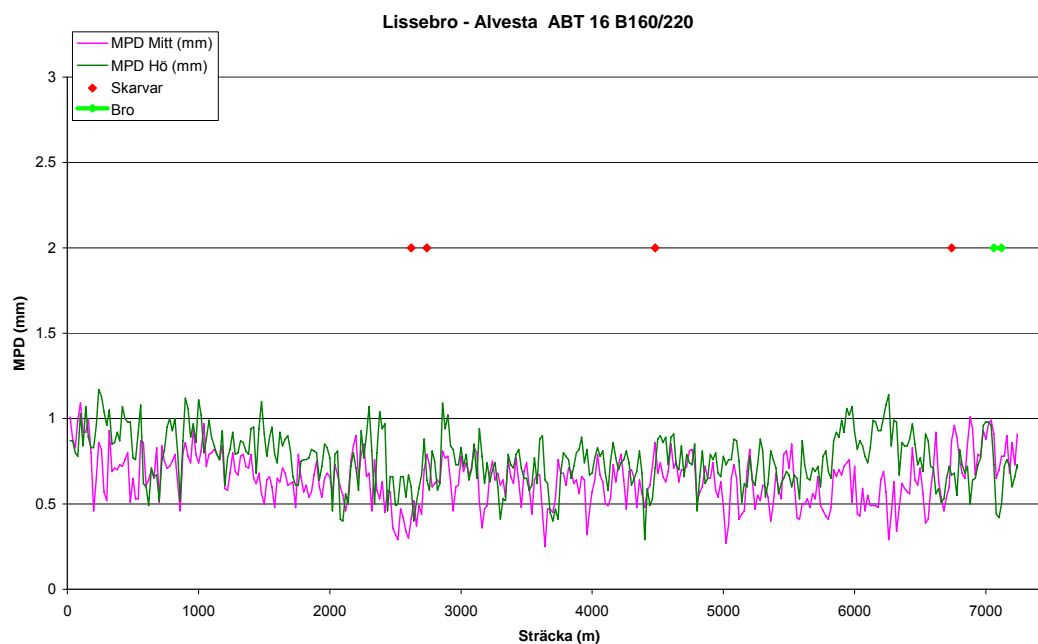
**Diagram 5.4: Exempel på objekt med ABT-beläggning**

Diagram 5.4 visar ett objekt med en ABT-beläggning. För denna typ av beläggning ligger texturmedelvärdet i de flesta fall mellan 0,5 mm och 1,0 mm. Denna första överblick ger alltså en indikation på att en skillnad mellan beläggningstyperna finns då medelvärdet studeras. Däremot kan individuella punkter ligga betydligt högre eller lägre än medelvärdet, exempelvis i diagram 5.3 där en del punkter ligger över 1,0 mm vilket är mer representativt för en ABS-beläggning. Bland objekten ingår även beläggningstyperna TSK och ABTS.

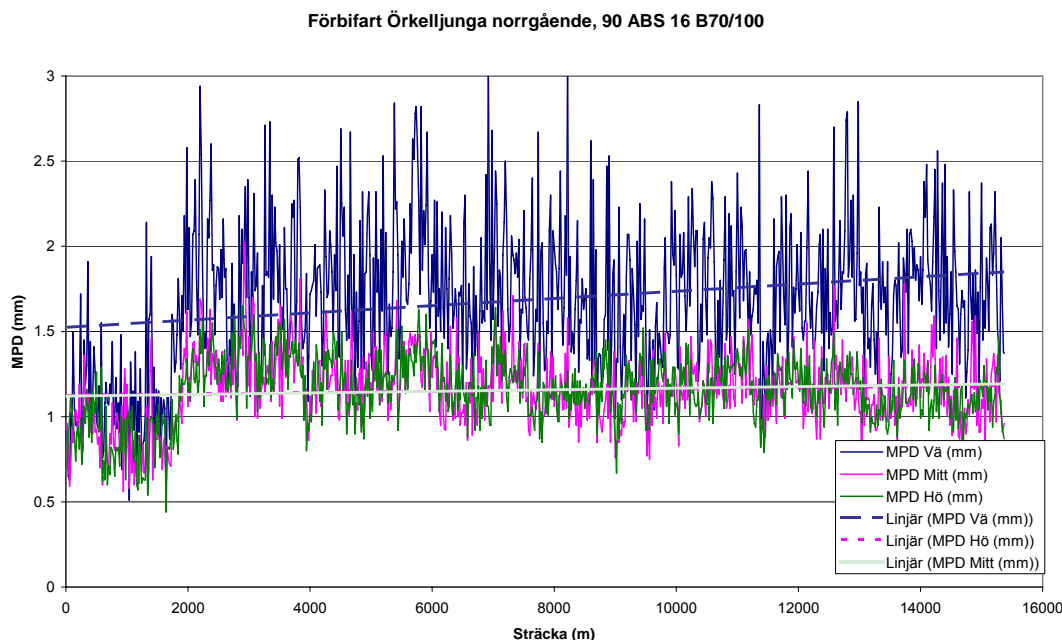
**Diagram 5.5: Exempel på avvikelse som uppstår på grund av korrelation mellan olika lasrar. Här avviker vänster mätlinje.**

I en stor del av de objekt som studerats har ett förhöjt MPD-värde observerats för vänster mätlinje. Ett exempel på det är diagram 5.5. Här ses tydligt att vänster ger betydligt högre värden. Detta kan bero på ett antal parametrar som t ex mätförutsättningar, ytans homogenitet och kalibrering av mätutrustning. Normalt finns ett visst litet bakgrundsbrus för alla lasrar. Genom kalibrering samt korrelering mellan lasrarna som skall mäta MPD kan detta brus minimeras så pass att det ej har någon större betydelse för resultatet. I studien kan man se att vänster laser har en högre brusnivå. Detta brus är litet, men då MPD rör sig i millimeterområdet ger det märkbara utslag.

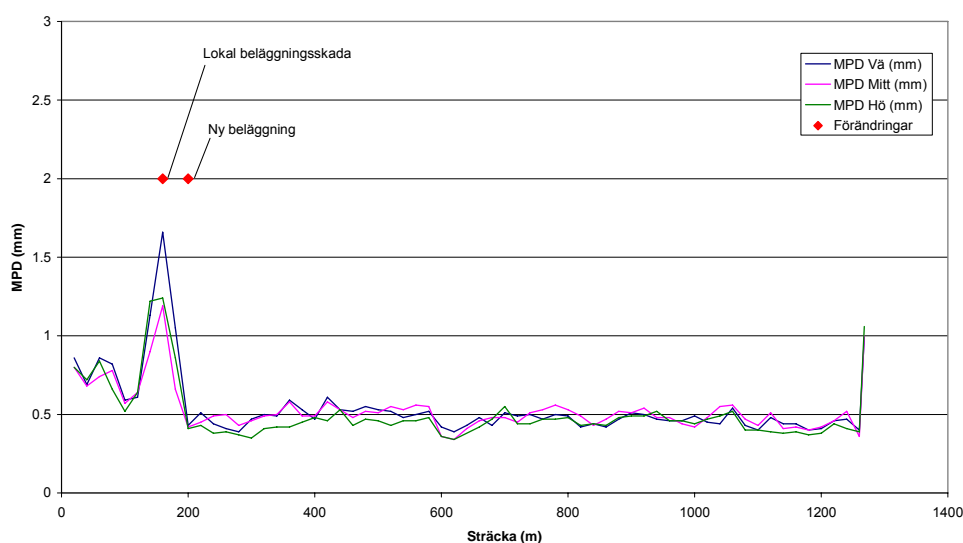
**Diagram 6.1: Textur på väg 999 mellan väg 981 och riksväg 19**

**Väg 999** har en delsträcka där en lokal beläggningsskada slår igenom i mätningarna. I just mätningarna syns förhöjt texturvärde vid 0/160 m, se diagram 6.1, vilket stämmer med en lokal skada. För att just en sådan här skada skall observeras vid lasermätning krävs det att den är belägen i någon av de tre mätlinjerna. Ytterligare bekräftelse på att distansmätningen från okulärbesiktningen stämmer bra överens med den från lasermätningen är att det finns en beläggningsovergång som tydligt syns i mätningarna vid 0/200 m, se diagram 6.1. Här faller MPD betydande från ca 1,5 mm till ca 0,5 mm. Denna övergång var väl synlig vid besiktningen och mättes in till 185 m från startpunkten vilket i mätningarna hamnar under

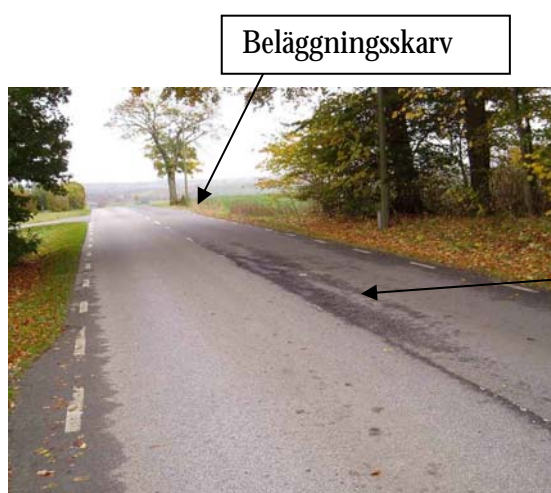
**Fig 6.3:** Foto från platsen var beläggningsskada och beläggningsskarv är synliga

Fig. 6.3 och 6.4 är foto tagna från platsen. På dessa går det att se beläggningsskadan, vilken ej är reparerad, samt omgivande områden av asfalten som är kraftigt skadade vilket ger en grov yta. I bakgrunden på fig. 6.3 går det också att observera beläggningsskarven som inleder den tätare asfalten som går från 0/200 m och framåt på sträckan.

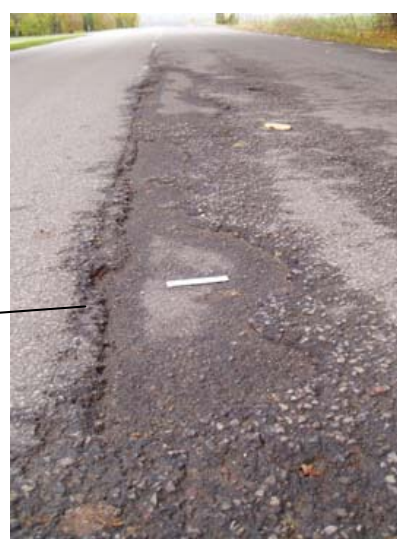
**Fig 6.4:** Närbild på en del av skadorna

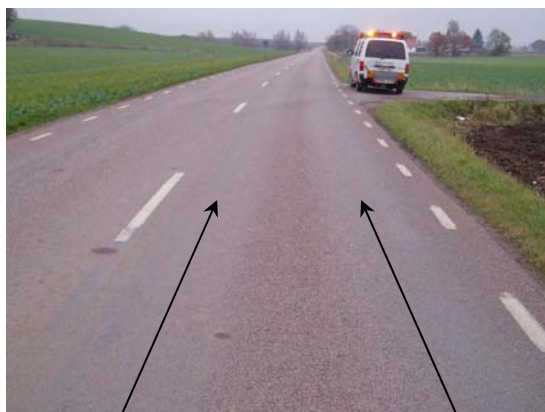
**Fig 6.5: Foto av sträcka på väg 1003 vilken visar på tydlig blödning i hjulspåren.**

Väg 1003 är längs större delen av dess sträckning i gott skick med varierande typ av beläggning. Avsnittet mellan väg 1054 och väg 1501 skiljer sig dock. Vid okulärbesiktningen observeras blödningar i hjulspåren, se fig. 6.5, där asfalten har blivit lätt blank i ytan. Diagram 6.2 visar att mittvärdet för texturen ligger högre än hjulspåren. Detta korrelerar väl med inventeringen och MPD-värdet. I området mellan 1/800 m och 2/000 m går det i diagram 6.2 att se en variation gentemot övriga sträckan. Detta är svårt att uppmärksamma okulärt, förutom möjligen ett visst stensläpp i körfältsmitt. Efter 3/400 m är det byte av beläggning vilket också ses i diagram 6.2.

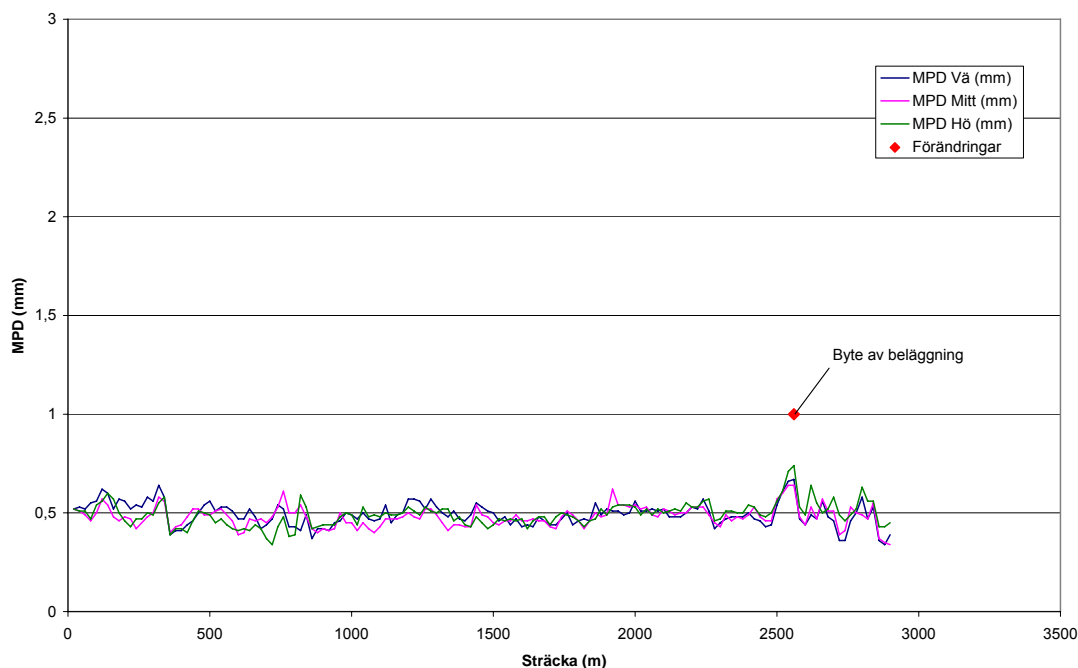
**Diagram 6.3: Väg 1017 mellan riksväg 9 och väg 995. Exempel på en homogen väg i god kondition vars slitlager består av en tät massa.**

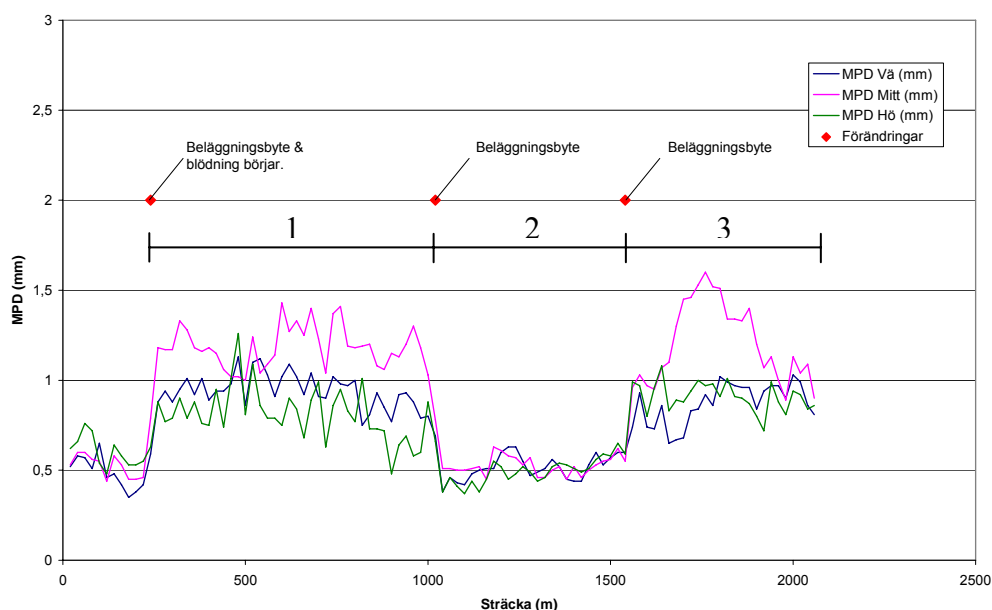
**Diagram 6.4: Textur på väg 1017 mellan väg 995 och väg 1001. Blödningar syns tydligt var MPD mitt ligger högre än MPD i hjulspåren.**

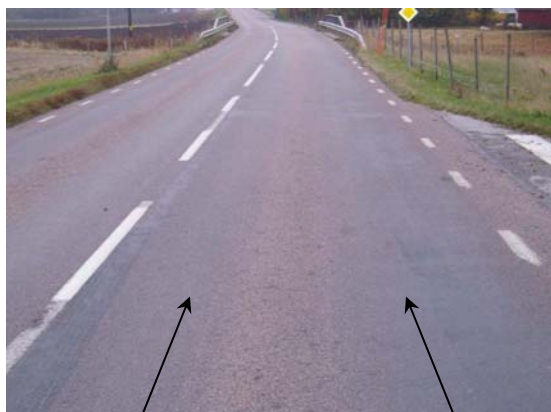
**Fig 6.6:** Väg 1017 mellan väg 995 och 1001 mellan sektion 0/240 och 1/020, sektion 1 i diagram 6.4. En tydlig blödning finns i hjulspåren

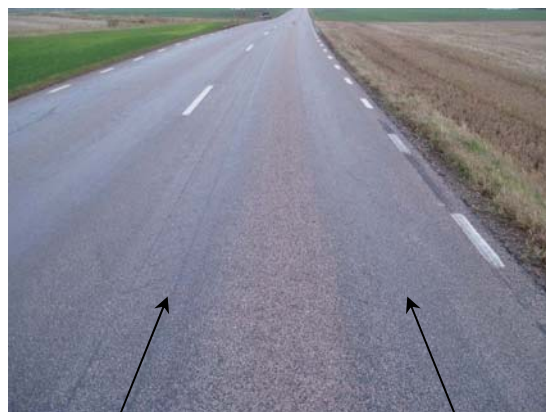
**Fig 6.7:** Foto på väg 1017 sektion 1/020 till 1/540, sektion 2 i diagram 4.4. Här syns också en tydlig blödning i hjulspåren, något som ej går att detektera i diagram 6.4.

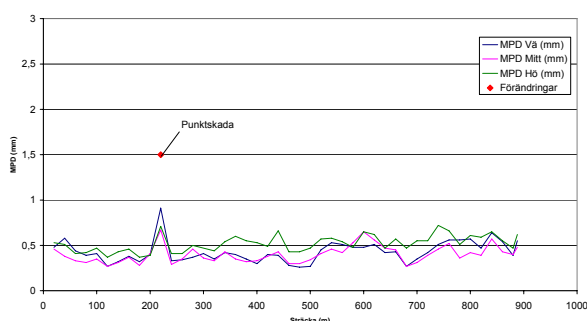
**Diagram 6.5:** Punktskada på en annars bra väg  
Notera att skadan är över hela vägbanan.

I diagram 6.5 avviker en punkt vid 0/220 m tydligt från övrig mätsträcka. Skulle det finnas en verklig skada i denna sektion ger det en bekräftelse av möjligheten att söka skador med hjälp av texturvärde. Fig. 6.8 visar med all tydlighet att en skada finns just vid denna punkt. Det är en lokal skada på endast ca 2-3 meter varför variationen i MPD troligen inte blivit större än ca 0,5 mm.

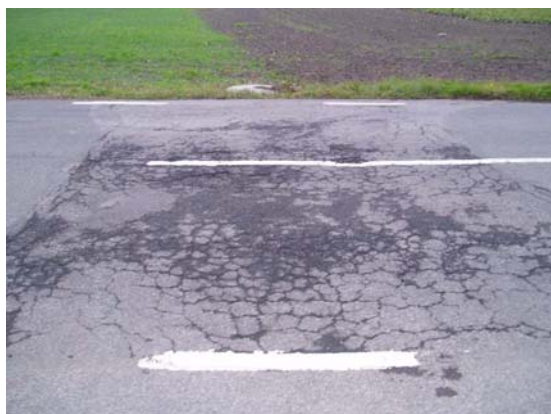
**Fig 6.8: Lokal skada på väg 1017, sektion 0/220.**

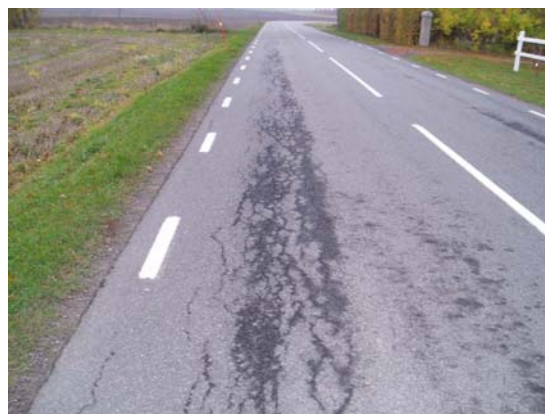
**Fig 6.9: Större mängd sprickor i höger hjulspår på väg 1017, sektion 1/240.**

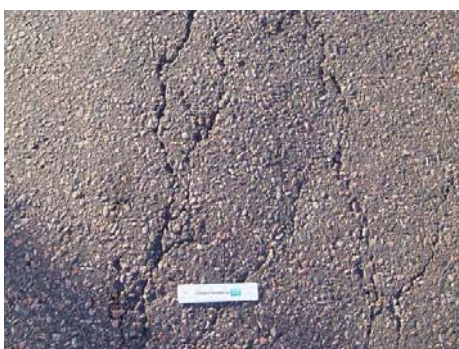
**Fig 6.10: Mindre sprickor på väg 1538, sektion 1.**

**Väg 1538** är också bitvis drabbad av sprickor. Mellan väg 1541 och 1012 är detta tydligt i mätdata, se tabell 6.8 och 6.9, vilka ger värden för två sektioner längs sträckan. Ett förhöjt värde på MPD höger jämfört med de två övriga mätlinjerna förekommer, se diagram 6.8. För att återknyta till okulärbesiktningen ger den att korrelationen med synliga skador är god. Det är konstant sprickor i höger spår men med viss variation av mängden sprickor. I diagram 6.8 kan utläsas en mindre förhöjning av MPD höger de första 1000 m, sektion 1. På övrig sträcka, sektion 2, är förhöjningen större. Detta stämmer väl överens med fältobservationerna. Fig. 6.10 är ett foto taget på ett område med mindre och finare sprickor, sektion 1.

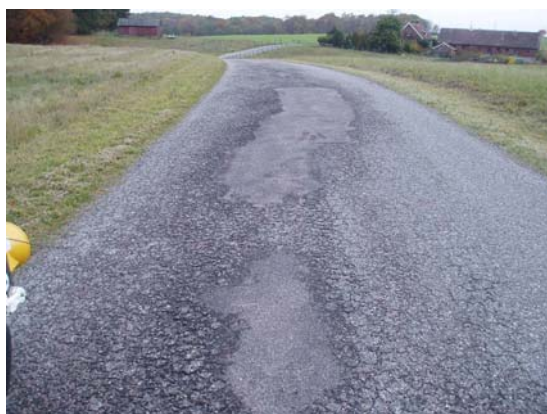
**Fig 6.11: Stensläpp och krackeleringar på väg 990**

Fig. 6.11 visar en väg i dåligt skick. På stora delar av sträckan finns stensläpp och krackeleringar och beläggningsen är för det mesta väldigt grov i ytan. På en kort sträcka finns en annan typ av beläggning med finare textur. Diagram 6.9 visar MPD-värdena för samma sträcka. Den finare beläggningen i början av sträckan syns tydligt i diagrammet medan det är svårare att avgöra var skadorna finns. I fält noterades stensläpp i olika svårighetsgrad mellan sektion 1/060 och 2/520. Texturen på detta parti varierar kraftigt och utifrån diagrammet är det svårt att dra några slutsatser kring skadorna. Enligt tabell 6.10

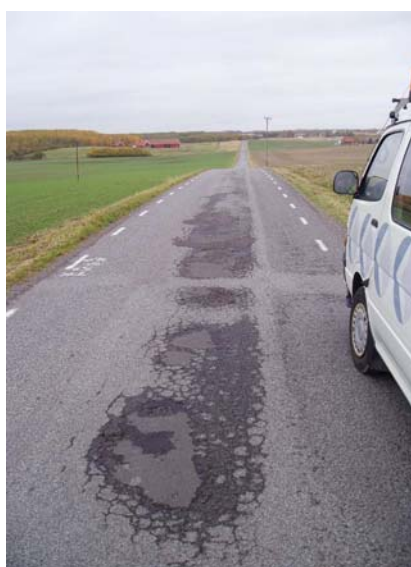
**Fig 6.12: Väg 1006. Lagade potthål med krackeleringar runt om.**

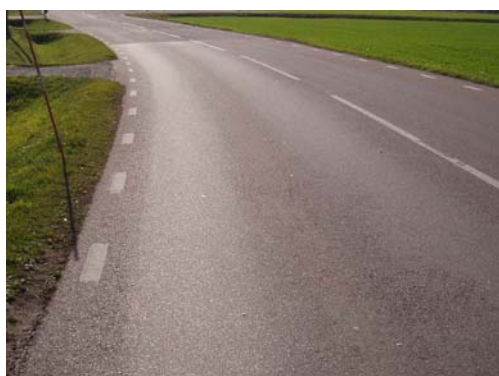
***Fig 6.13: Väg 1021 mellan väg 1019 och 1016. Blödningar i hjulspår.***

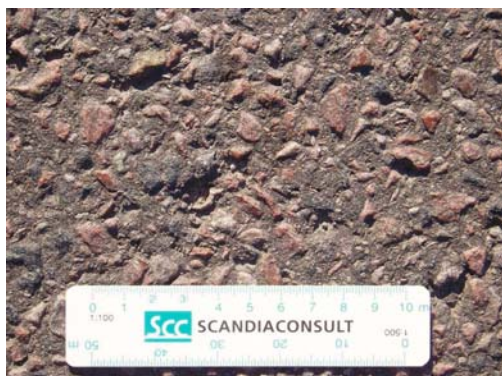
***Fig 6.14: Mittspåret väg 1021***

Fig. 6.13 visar en väg med jämn textur. I fält observerades början till blödningar i höger och vänster hjulspår, se fig. 6.14 och 6.15. Som bilderna visar är skillnaden påtaglig och mätningen borde ge ett högre texturvärde mellan hjulspåren.

Ur diagram 6.11 är det dock svårt att utläsa någon skillnad mellan hjulspåren och mitt. Eftersom beläggningen har ett lågt MPD-värde från början bör den absoluta skillnaden inte vara stor, något som kan vara anledningen till att skadan inte syns i diagrammet. Dessutom uppfattas kanske skadan värre i fält än vad den i själva verket är, d.v.s. de uppmätta värdena är korrekta men fältobservationen ger sken av något annat. Klart är dock att diagrammet ej ger någon tydlig indikation på att en skada skall finnas på detta parti.

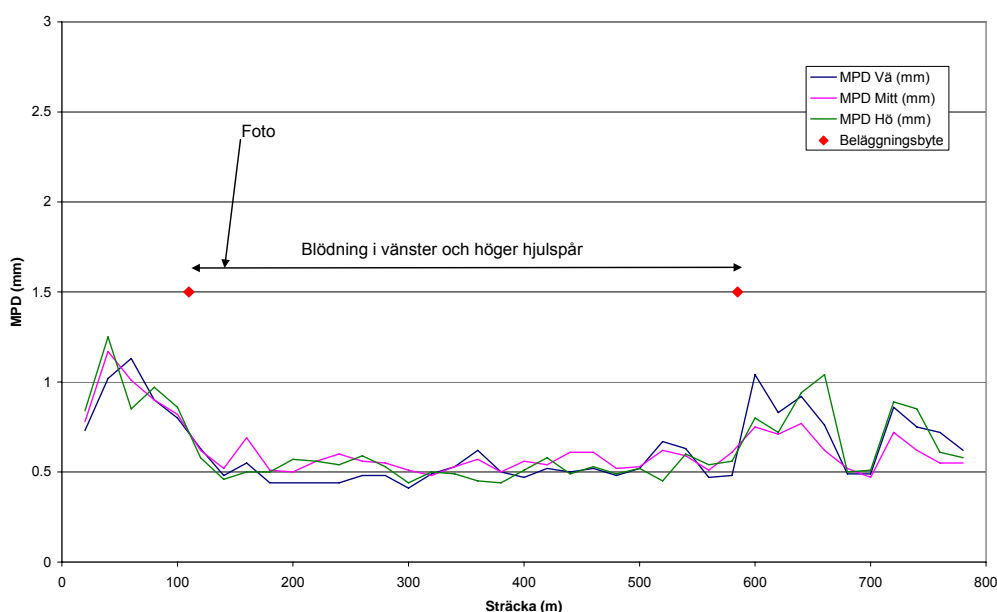
**Diagram 6.11: Väg 1021. Början till blödning i hjulspåren.**

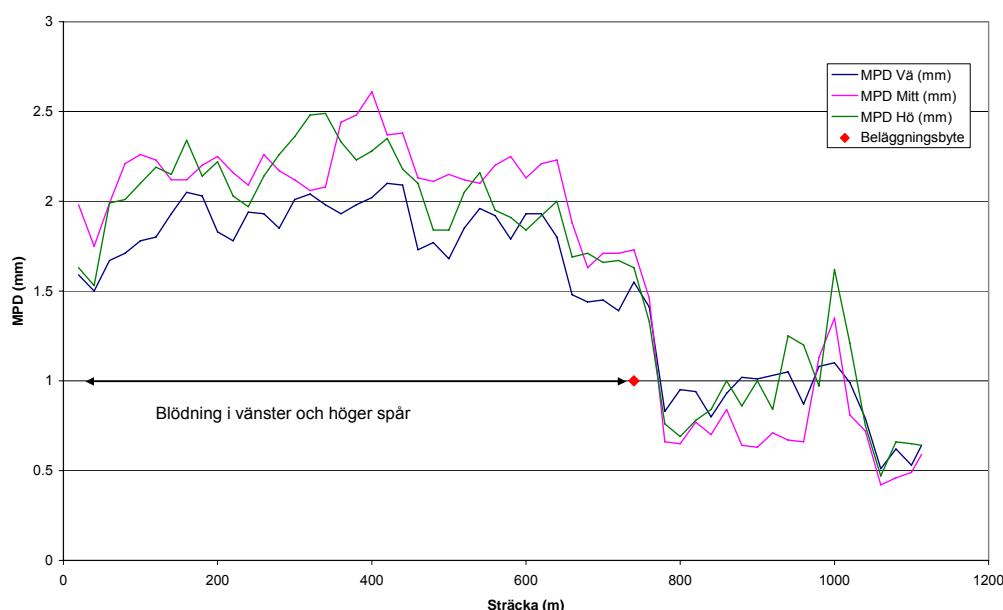
**Diagram 6.12: Blödning i vänster och höger hjulspår.**
