**Tillgänglighet i den fysiska miljön i
nybyggda bostäder
En studie av utomhusmiljö och entréer i Västra
hamnen i Malmö stad**

Författare: Katarina Bogren

Handledare: Arne Johannisson
Kandidatuppsats

Maj 2009

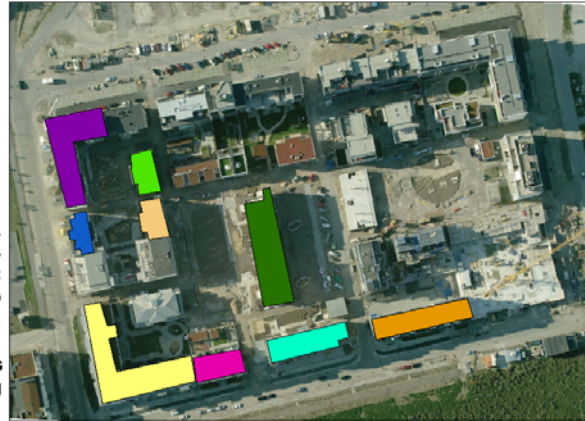
Figur 1. Översiktsskarta över Västra Hamnen och området Flagghusen.

Studien genomfördes i området Flagghusen i Västra hamnen i Malmö stad på 9 nybyggda bostadshus (se figur 1), både hyres- och bostadsrätter med sammanlagt 16 entréer (se figur 2) varav en byggnad var seniorbostäder (+ 55 åringar).

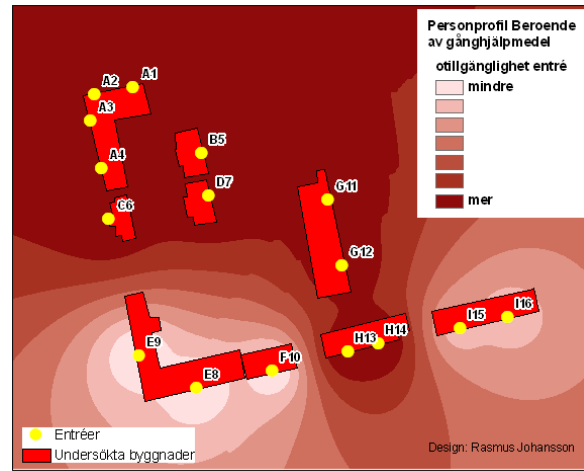
Figur 4. Otillgänglighet entréer

Figur 4 illustrerar samma otillgänglighet i miljön som figur 3 förutom 5 entréer men är istället baserad på miljöhindren för entréer. Majoriteten entréer visar mer otillgänglighet.

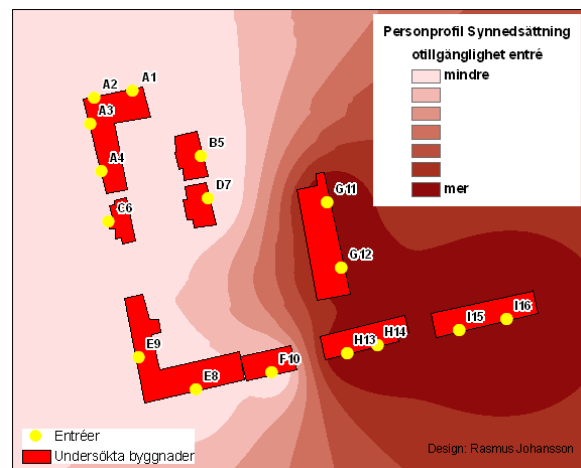
Figur 6. Otillgänglighet entréer.

Figur 6 illustrerar samma otillgänglighet i miljön som figur 5 men är istället baserad på miljöhindren för entréer. Sex entréer har mer otillgänglighet än de övriga medan mer än hälften visar mindre otillgänglighet än de övriga.

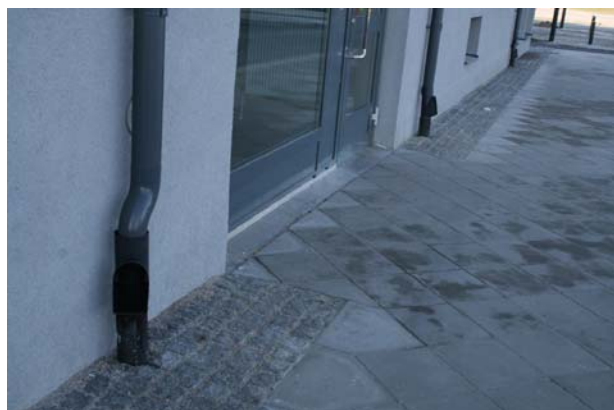
Exempel 3

Samtliga gångvägar bestod av förtillverkade betongplattor eller marktegel. Intill varje byggnad var gatsten utlagd som avgränsade gångvägarna från väggkanten (se bilaga 1, exempel 3). Samtliga cykelbanor var belagda med asfalt.

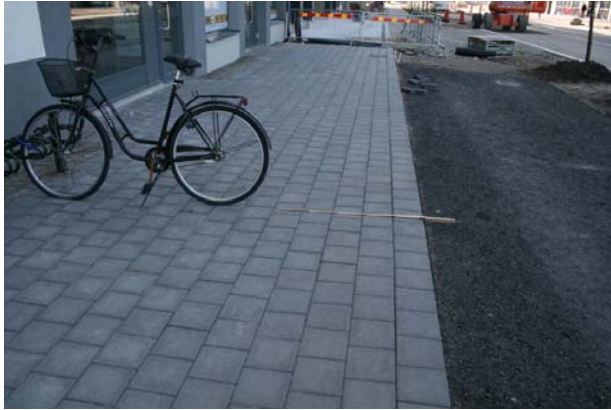
Exempel 4

Varje gångbana hade ett mått på minst 1,3 meter men då cykelställ var placerade vid 4 entréer i gångbanan utgjorde detta ett hinder då gångbanan endast blev 1,0 respektive 0,90 meter bred (se bilaga 1, exempel 4).

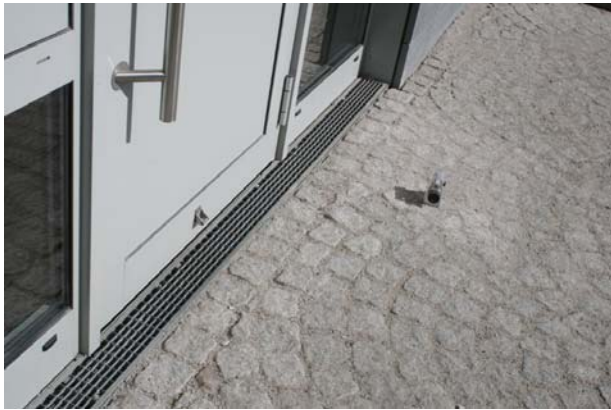
Exempel 5

Framför och vid sidan om flera entréer låg gatsten utlagt, vilket gav sprickor på mer än 5 millimeter (se bilaga 1, exempel 5). Samtliga entréer utom 1 entré var försedda med belysning vid husnumret (se bilaga 1, exempel 6).

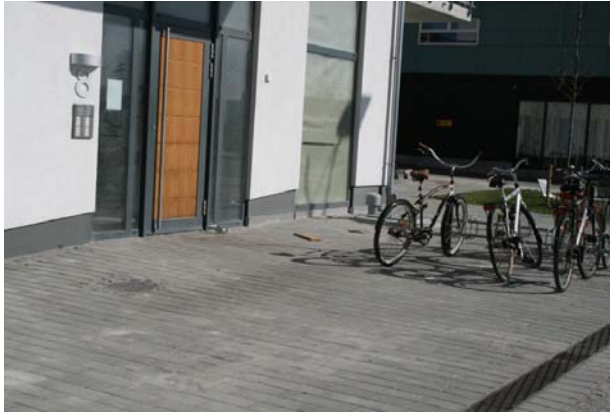
Exempel 7

Fem entréer var försedda med cykelställ i närhet av entrén (se bilaga 1, exempel 7 och 8). Runt 2 entréer i stenbeläggningen var området runt gångstråken planterade med träd.

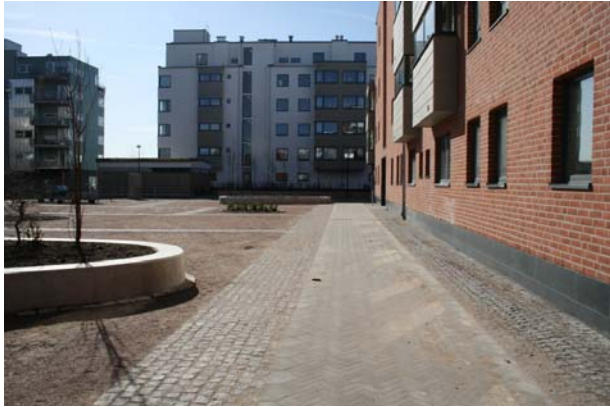
Exempel 9

Två entréer saknade allmänbelysning (se bilaga 1, exempel 9).

Innerkanterna på alla gångvägar var försedda med gatsten som avgränsade gångbana mot vägg (se bilaga 1, exempel 9). Det saknades dock en markerad gångbana fram till 2 entréer där det även förekom cykelställ.
