# Trådlösa fuktsensorer i våtrum

- Sensobyg projekt

LUNDS  
UNIVERSITET

Examensarbete:  
Sallova, Bedri  
Sulejmani, Arber

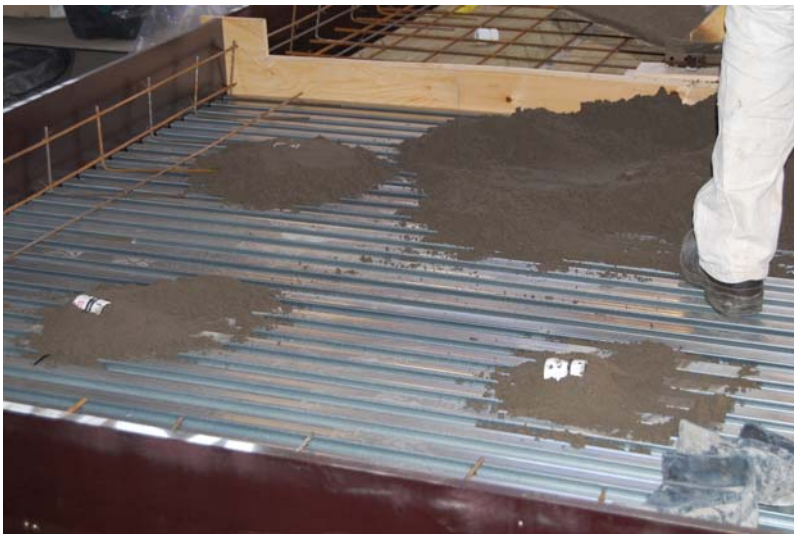
Sensorerna gjuts in i ett 150 mm tjockt betongskikt vända mot golvbrunnen. Sensorerna knyts och bultas fast mot trapetsplåten för att undvika att dem de rör på sig under bygg och härdningstiden.

*Figur 8. Noderna under ingjutning.*

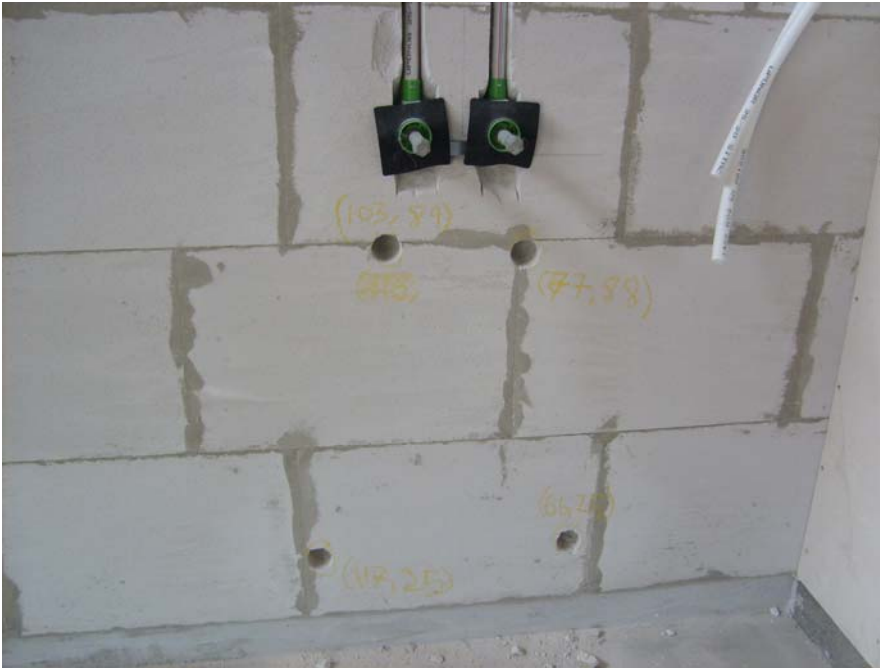
Här behandlas två typer av murade väggar, en tegelmurad och en lättbetongmurad vägg. Sensorerna placeras inuti den murande väggen. Plats för sensorerna huggs därför ut från lättbetongblocket/tegelväggen.

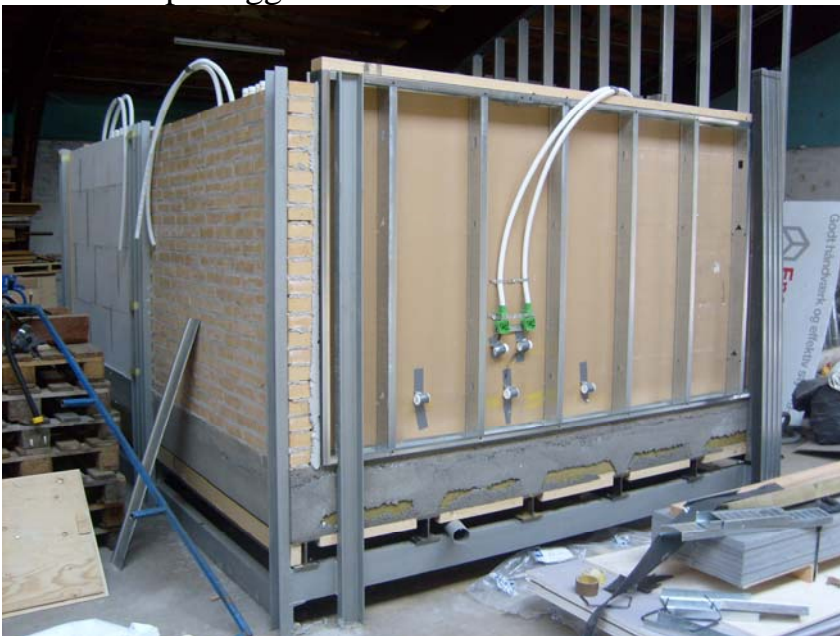
Här behandlas två typer av reglade väggar, med skillnad endast i ytskiktet. Alla sensorer placeras mellan gipsskiva/kalciumsilikatskiva och mineralullsisolering. Sensorerna tejpas med silvertejp fast mot skivan och kordinater på väggen noteras.

Figur 15. Sensorernas placering i en reglad vägg

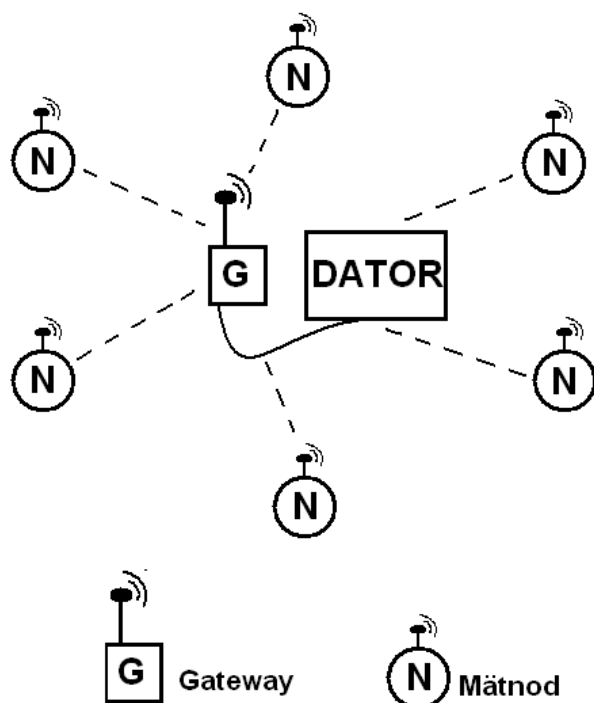
Från 1 september till 31 december 2008 utfördes en lång rad försök med trådlösa sensorer som anger relativ fuktighet och Temperatur som är utvecklade på Tenkonlogisk Institut och är av fabrikatet WiSensys. Det TI utvecklade sensorsystemet består av en gateway, en dator där all information lagras och upp till 35 sensorer.

Figur 17. Principritning för hur gateway, noder och dator är uppkopplade

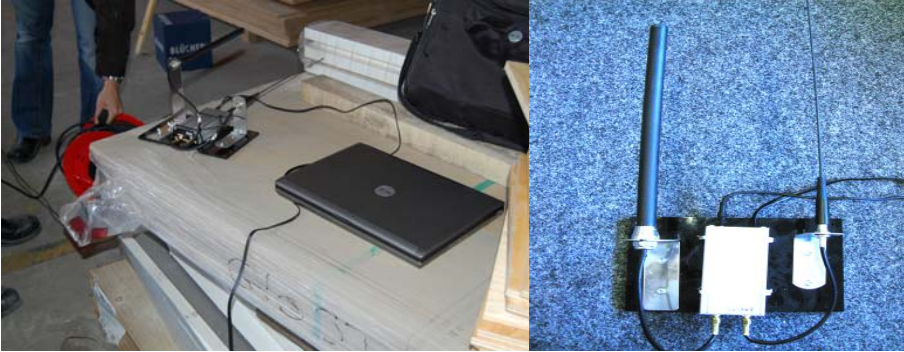
Gatewayen eller mottagaren som man också kan kalla den tar emot signaler från mätnoderna och skickar iväg information till en dator eller via GSM nätet till en server som är placerad på TI. Informationen från mätnoderna skickas med radiovågor genom frekvensen 433 MHz. Gatewayen har inget eget batteri och är därför beroende av strömtillförsel från sladd. Gatewayen kan även stängas av manuellt med en ON/OFF knapp. (Statusrapport sensobyg)

Figur 18. Gateway som är kopplad till dator.

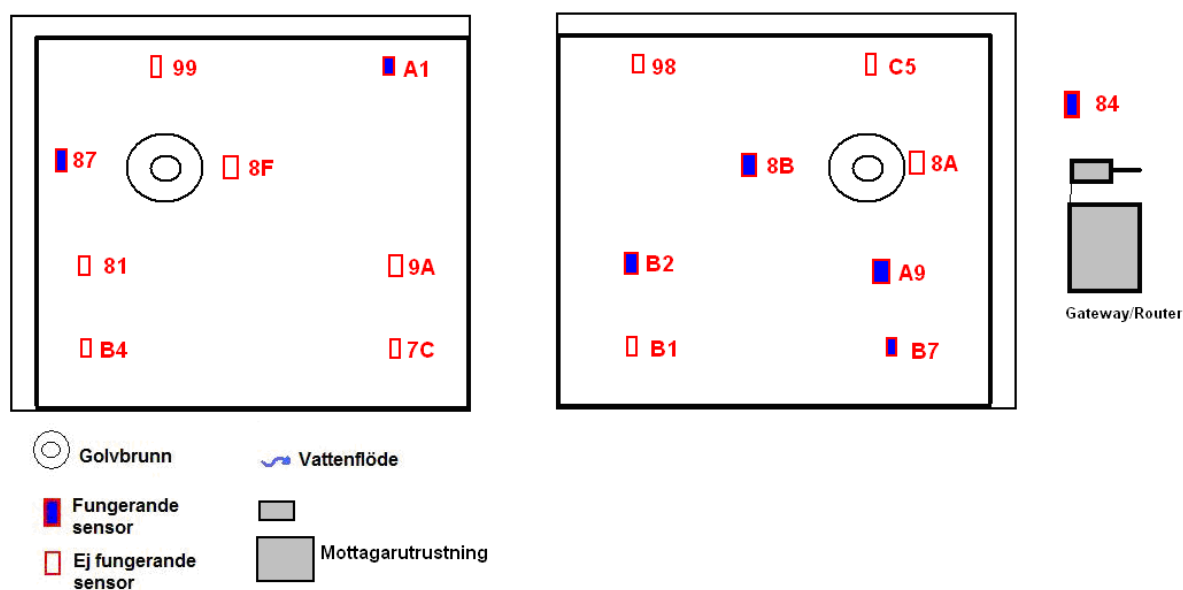
Nedan visa en förenklad bild på de olika golvkonstruktionerna. Bilden visar vilka sensorer som är funktionsdugliga.

Figur 20. Förenklad bild av mätnodernas funktion

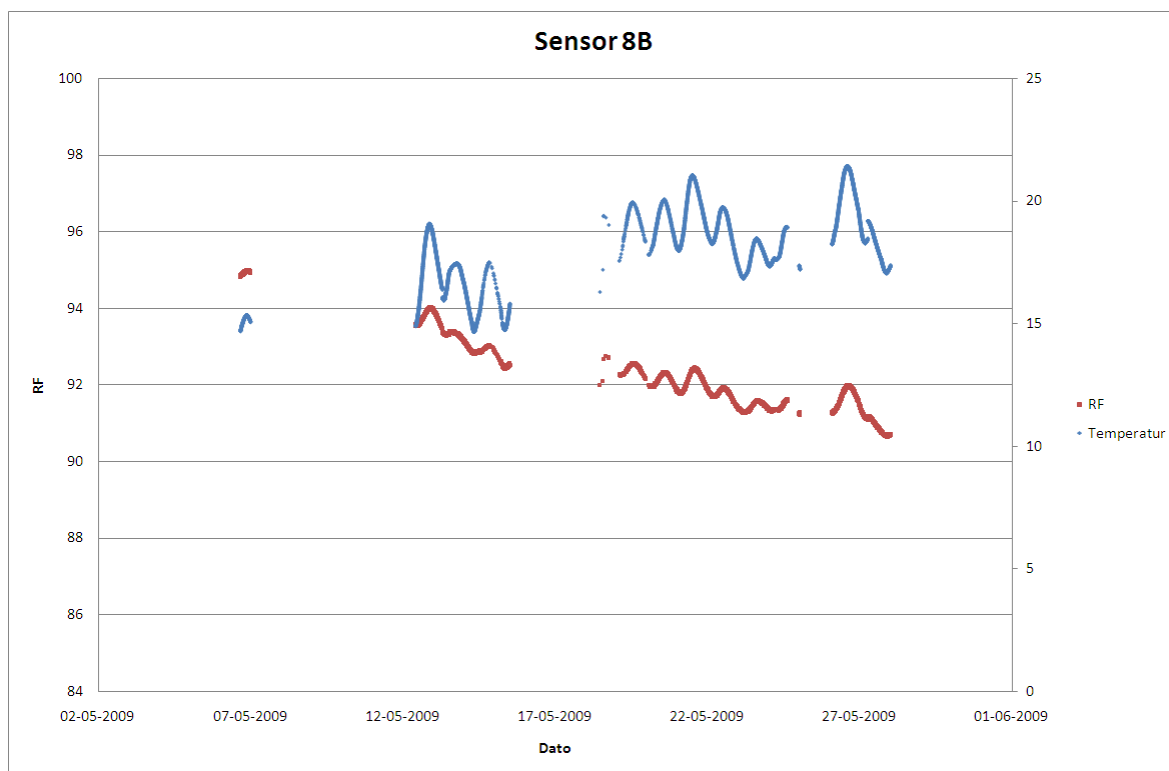
I figur 21. visas resultat från sensor 8B som är ingjuten i betong och anses fungera fullt ut. Den blå linjen visar temperaturen och den röda linjen visar relativa fuktigheten. Relativa fuktigheten överensstämmer med temperaturvariationerna. För varje grad som temperaturen förändras ändras också relativa fuktigheten med ungefär 0,3. Ett exempel på avbrott är mellan 07-05-2009 och 12-05-2009, då Gatewayen sannolikt lånades till ett annat projekt.

Figur 21. Relativ fuktighet och temperatur resultat från sensor 8B.

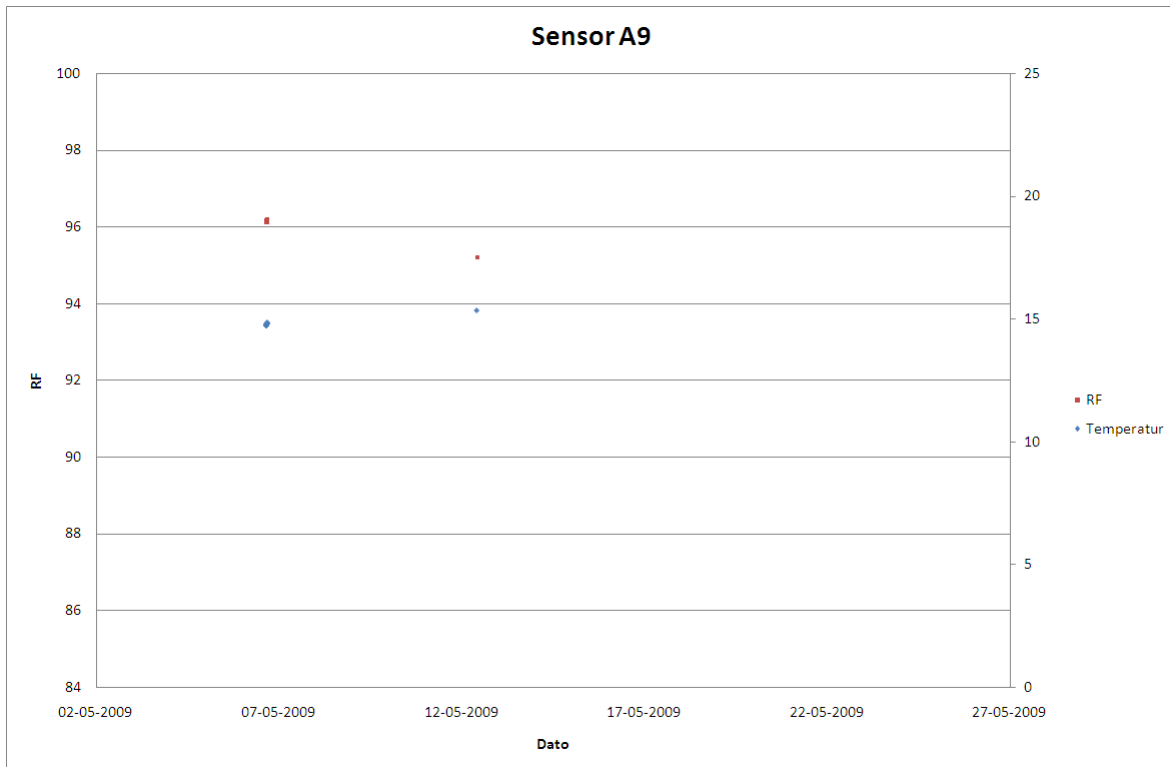
Två av dem mättnoder som anses fungera levererar endast information i sina första sändningar. Därefter upphör dem att fungera. Efter strömavbrotten som drabbat alla sensorer levererar dem återigen information enstaka gånger men upphör därefter att fungera. Informationsleveranserna sammanfaller med leveransstarten hos en fullt fungerande mätnod.

Figur 22. Sensor A9 fungerande bara vid uppstart.

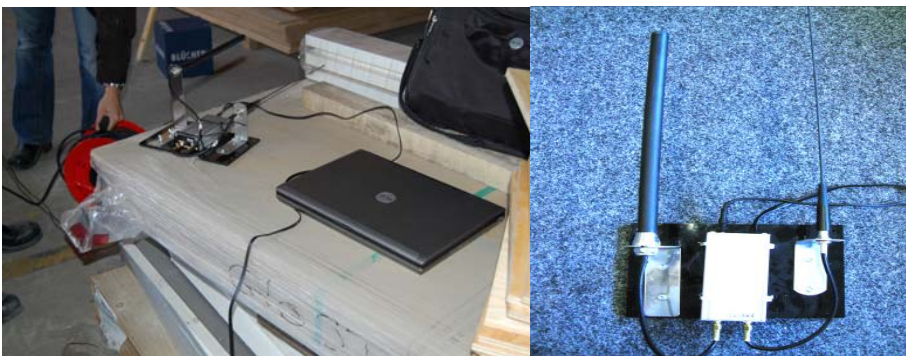
### Bild på gatewayn

Tryck ON/OFF knappen tills den gröna lampan på motsatt sida vid 433 MHz skriften börjar lysa. Nu är Gatewayn klar för förbindelse.

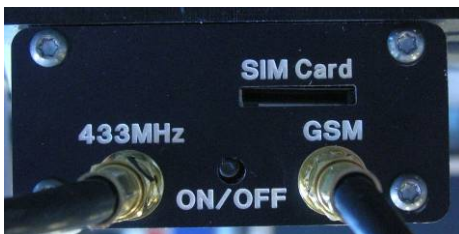
Gateway sett nedifrån

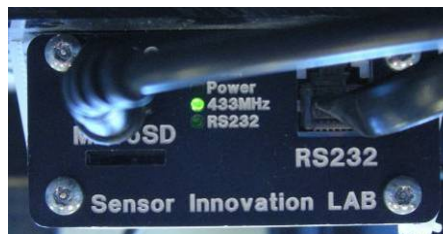
Gateway sett uppifrån
