Kalkutfällningar på för- tillverkade betongelement

Analys av klimatpåverkan
och åtgärdsstudie för betong-
element lagrade utomhus

Daniel Andersson
Ola Lindborg

ISRN: LUTVDG/TVBM--10/5076--SE (1-93)

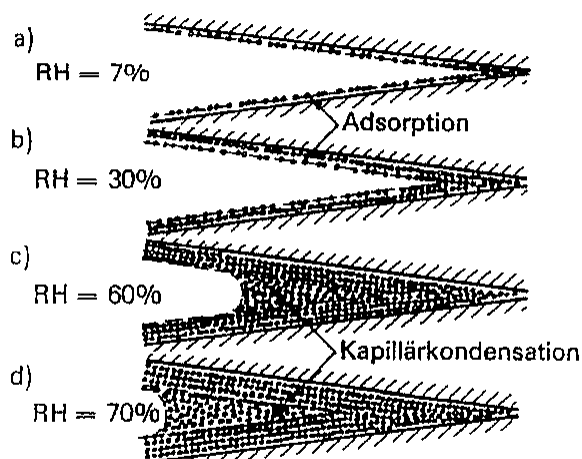
Figur 2.2 - Figuren visar fyra principiella figurer på hur fuktfixeringen kan se ut för fyra olika relativa fuktigheter. (Ahlgren m.fl., 1976)

Mängden fukt i betongens porer styrs av det omgivande klimatet. Så länge det råder en skillnad i ånghalt mellan betongen och det omgivande klimatet kommer det att ske en fukttransport i betongen. Betongens fukthalt styrs av vilken relativ fuktighet det finns i den omgivande miljön, såvida inte fritt vatten är i kontakt med betongen och då kan sugas in kapillärt i porerna. Vattenånga kan antingen adsorberas eller kapillärkondenseras i betongens porer. Adsorption innebär att vattenmolekyler adderas till en yta tills en jämvikt mellan ytkrafter och rådande relativ fuktighet uppnås. Om den relativa fuktigheten ökar binds molekylerna lättare till ytan vilket innebär att fukthalten och den relativa fuktigheten i betongen ökar vid ökad relativ fuktighet i det omgivande klimatet. När adsorbatlagret blir tillräckligt tjockt kan det i små porer bildas en krökt vattenmenisk för en viss relativ fuktighet. Den krökta vattenmenisken ger ett undertryck som tillåter vattenmolekyler att kondensera vid lägre relativ fuktighet jämfört med hos en plan yta. Denna fuktfixering benämns kapillärkondensation. Radien på porerna styr vid vilken relativ fuktighet som en vattenmenisk kan uppstå. (Nilsson, 1994)

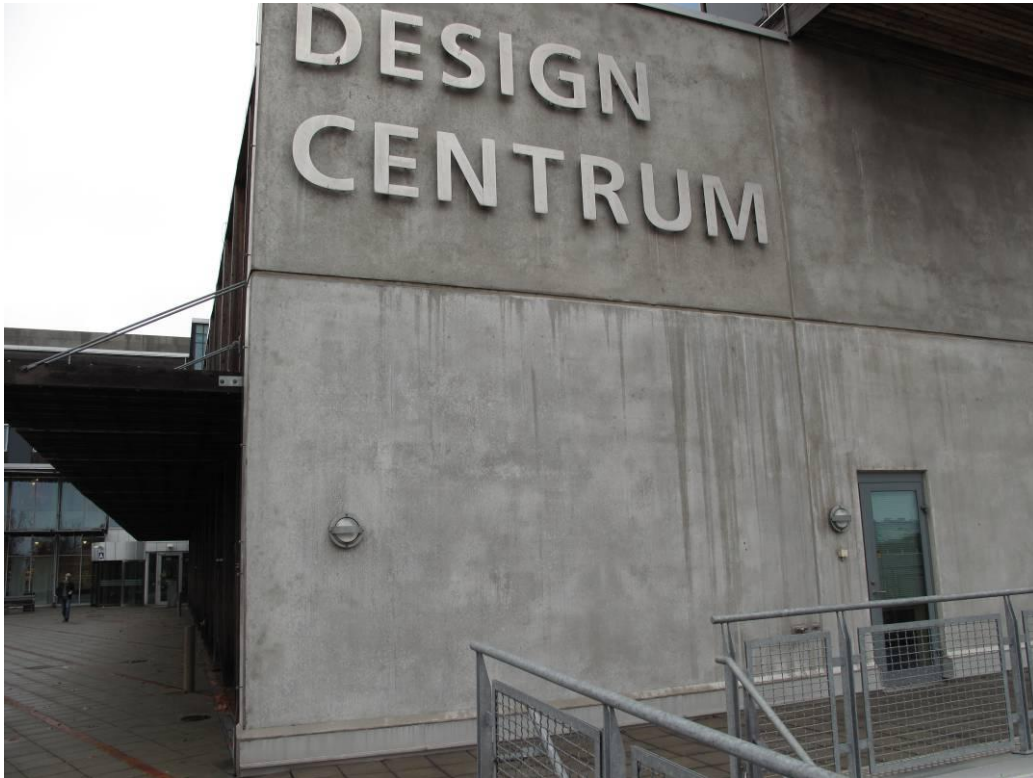
Bild 3.3 – Kalkutfällningar har gjort fasadelementen på IKDC vitflammiga.

I studentstaden Lund byggdes i slutet av 1990-talet IKDC och invigdes 2002. Byggnaden innehåller bland annat kontor, café, föreläsningssalar och övningssalar. Byggnaden ska med sitt innovativa utseende inspirera till ett kreativt och nyskapande arbete. Det mesta av arbetet som är tänkt att bedrivas i fastigheten är inom industriell design och designvetenskap. Fasaden på byggnaden är uppbyggd av förtillverkade betongelement. Elementen består av naturfärgad grå betong. Som kan ses i bilden nedan är ytan vitflammig och det finns ett par rinningsmärken som gör att fasaden inte ser särskilt trevlig ut. Ett skrapprov på de ljusare partierna har gjorts och det har där konstaterats genom en röntgendiffraktionsanalys att det är kalcit, dvs. flammigheten beror på kalkutfällningar. Resultatet från analysen kan ses i bilaga 4.

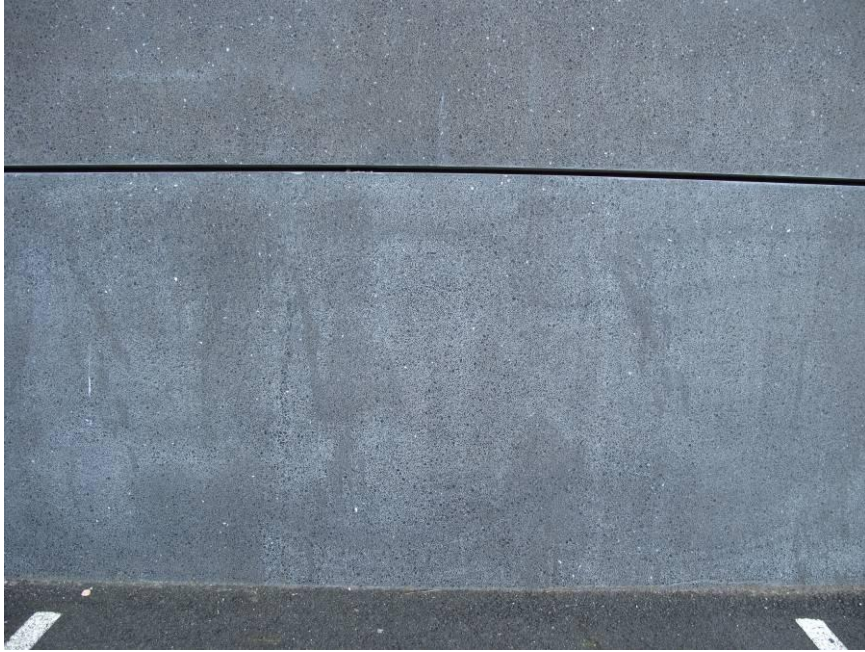
Bild 3.4 – Den pigmenterade och slipade betongytan är missfärgad av kalkutfällningar.

Ett parkeringshus i en halländsk kuststad är byggt med förtillverkade betongelement. Betongelementen är gjutna med ett svart pigment och är efter härdning nedslipade för att få en synlig ballast. Som kan ses i bilderna 3.4 och 3.5 nedan är ytorna flammiga och ett flertal rinningsmärken förekommer. Missfärgningarna består av kalcit (kristalliserad kalciumkarbonat).

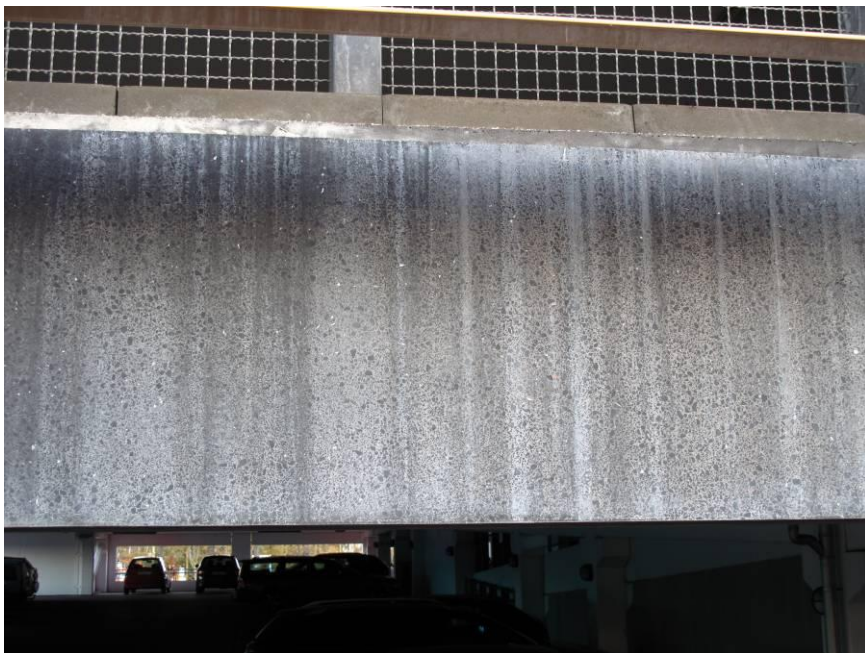
Bild 3.5 – Vatten har runnit längs betongytan vilket gett vita rinningsmärken bestående av kalcit.

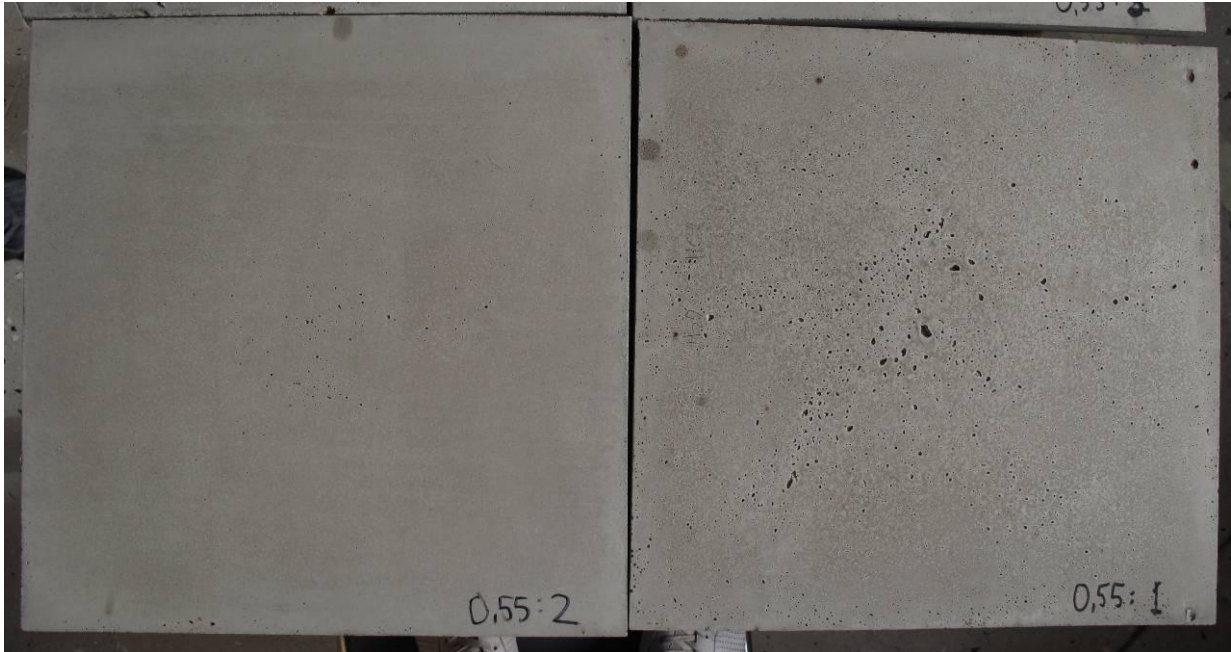
Provkropp 1, vct 0.55, hade en svag ljus yta. Ytan dominerades av små vita prickar. Längs med kanterna fanns en svag jämn utfällning. Ingen direkt flammighet kunde urskiljas på provkroppen. Eventuella utfällningar sammanföll med betongens ljusa färg vilket gjorde att dessa inte blev lika tydliga som för provkropparna med vct 0.4. För prov 2, vct 0.55, kunde på avstånd ingen flammighet urskiljas. Längs provkroppens kanter kunde en ytterst svag och jämn ljus utfällning antyd.

Bild 5.4 – Betongprov 2 respektive betongprov 1 med vattencementtal 0.55

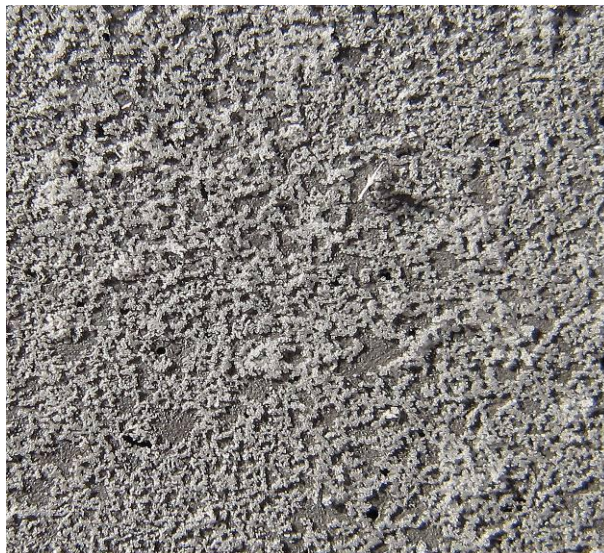
Utfällningarna hade en väl utvecklad kristalliserad struktur som kan liknas vid väldigt små sockerkorn. Kristallerna var klara, glansiga och runda till formen. På vissa områden hade kristallerna byggts på varandra och bildat små högar. Det yttersta lagret kristaller satt väldigt löst och kunde lätt torkas bort med en torr bomullspinne. Efter att de löst sittande kristallerna var avlägsnade återstod ett jämnt lager med små vita mindre klara kristaller av samma form som de löst sittande. Detta lager försvann inte vid tillförsel av vatten, kristallerna var således inte vattenlösliga. Vid applicering av saltsyra löstes däremot kristallerna upp helt och ytan blev fri från utfällningar. Runt varje pölprov uppstod en svag pigmentring som orsakats på grund av den skillnad i fukthalt som uppstod i betongen då vattnet sögs upp i betongen. Från pölen startades sedan en fuktvandring mot torrare delar. Enligt avsnitt 2.2 är betongens fukttransport beroende av fukthalt. På grund av de halvoändliga förhållandena framkom ingen anrikning av utfällningar utmed provkroppens kanter. Det fanns ingen synlig skillnad mellan de pölprovsförsök som utfördes direkt efter avformning och de som utfördes en timme efter avformning.

Bild 5.9 – Utfällningar på betongytan efter pölprovsförsöket.

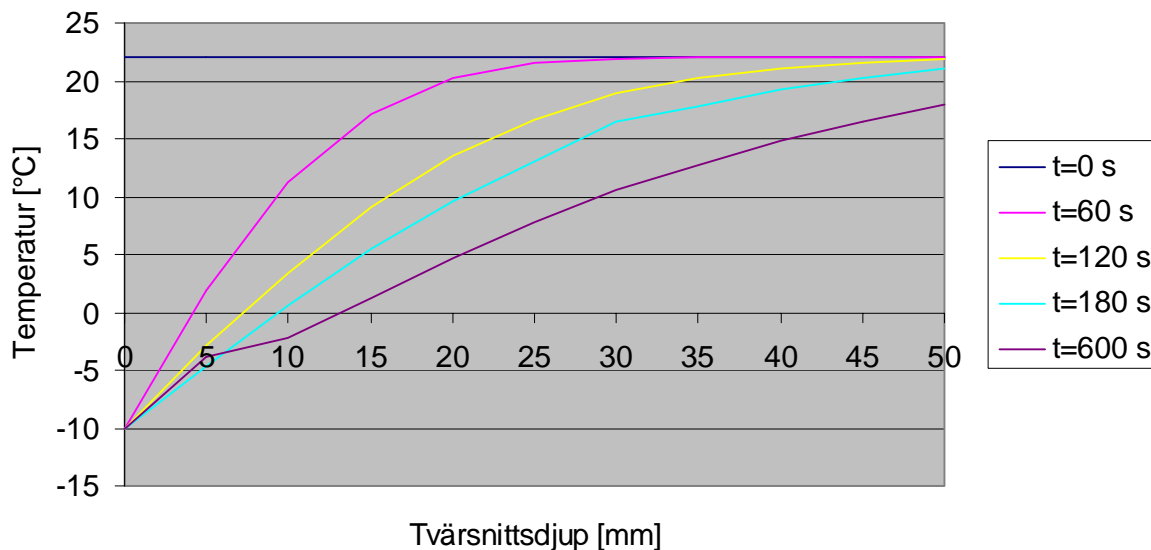
Figur 6.1 – Temperaturprofilen i tvärsnittet vid fem olika tider.

Temperaturen, mättnadsånghalten, ånghalten, relativ fuktighet och fuktflödet i de olika skikten för fem olika tider redovisas i bilaga 1. Temperaturprofilen och ånghaltsfördelningen i tvärsnittet vid de fem olika tiderna kan ses i figur 6.1 och 6.2 nedan.

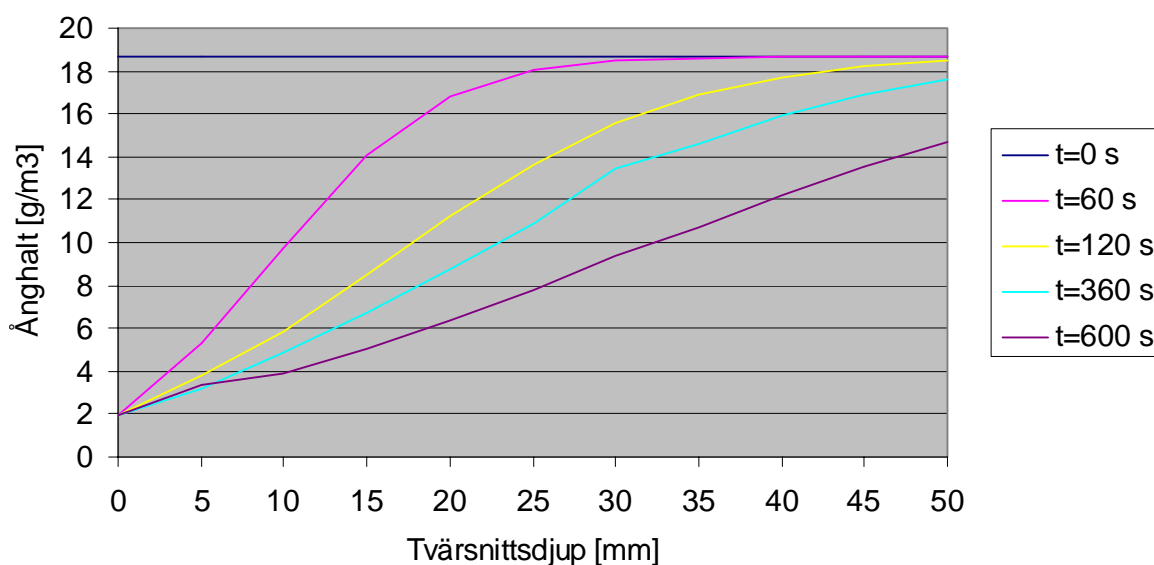
Figur 6.2 – Ånghaltsfördelningen i tvärsnittet vid de fem olika tiderna.

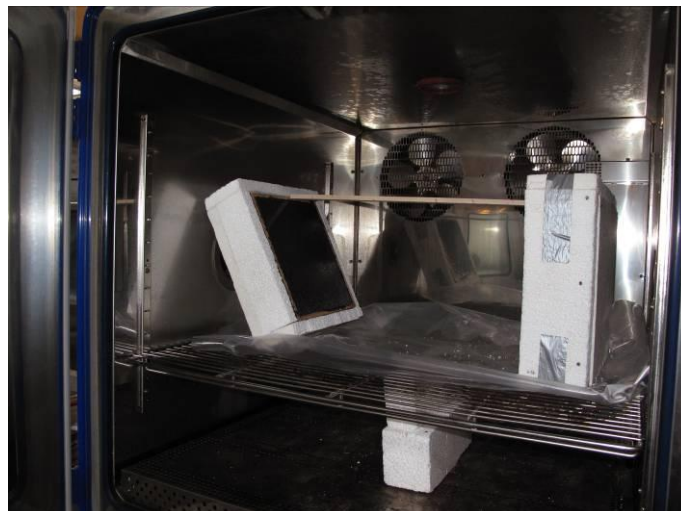
Bild 6.1 - Provkroppar placerade i klimatkammare

Den ena provkroppen placerades med en viss lutning och den andra placerades helt vertikalt för att efterlikna hur elementen lagras i fabrik, se bild 6.1.

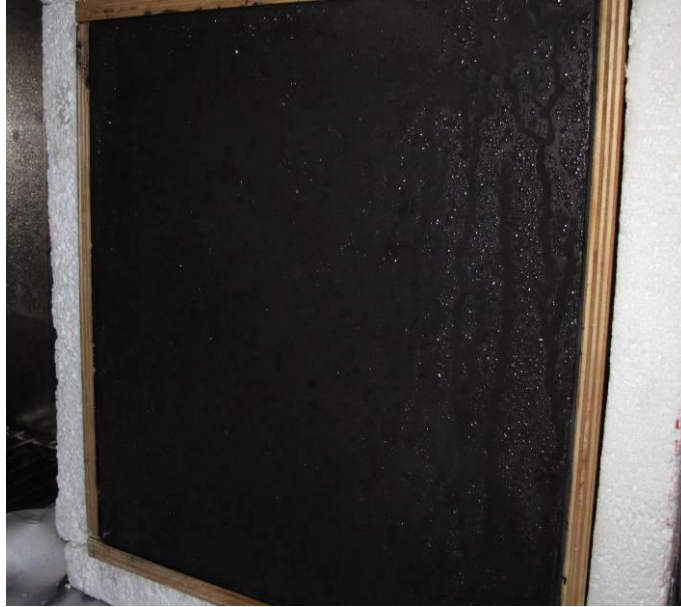
Bild 6.8 - Tydliga vattendroppar av kondens kunde ses på proverna under andra och tredje cykeln.

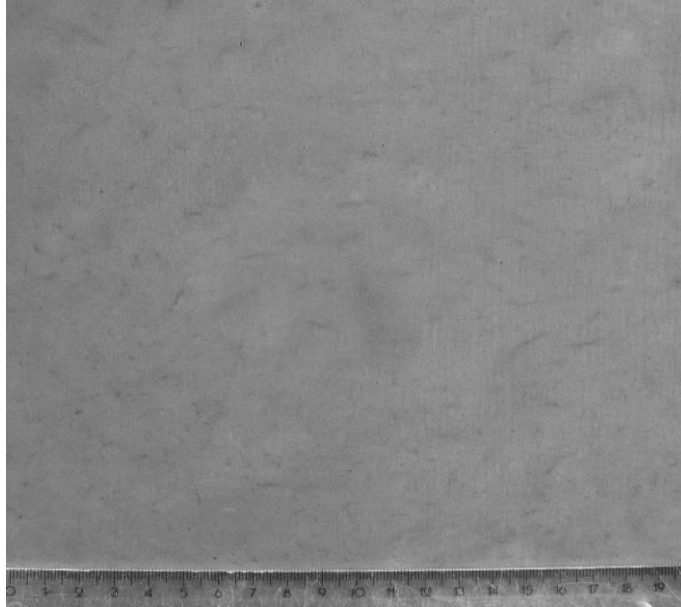
Bild 7.3 – Provkropp härdad i 85 % relativ fuktighet i 24 timmar efter klimatsimulering.

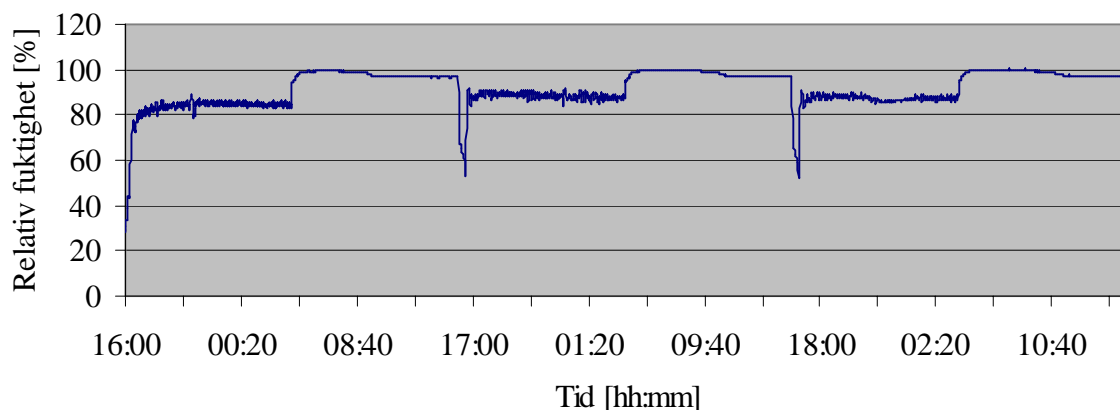
Figur 7.4 – Loggning av relativ fuktighet vid klimatsimulering i klimatkammaren.
