# Trådlösa Fuktsensorer i Badrum

**Litteraturstudie och Montering i Mockup**

TVBM-5077

Examensarbete

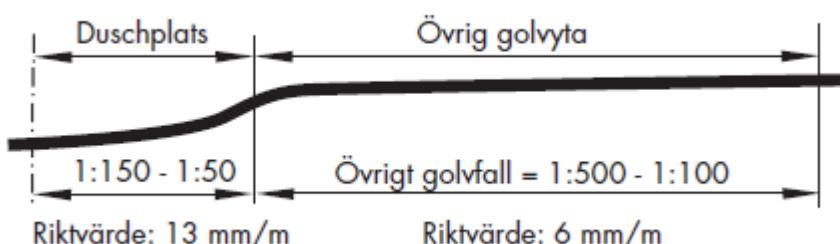
- Minst 1:150, dock max 1:50 vid duschkorts och under badkar för att undvika halkrisk.
- Övriga ytor ska lutningen vara ungefär 1:500- 1:100 mot golvbrunn.
- Konstruktioner som hindrar vatten från att nå golvbrunnen skall undvikas. ([www.sakervatten.se](http://www.sakervatten.se))

Figur 4. Fall mot golvbrunn, gärna en mjuk övergång

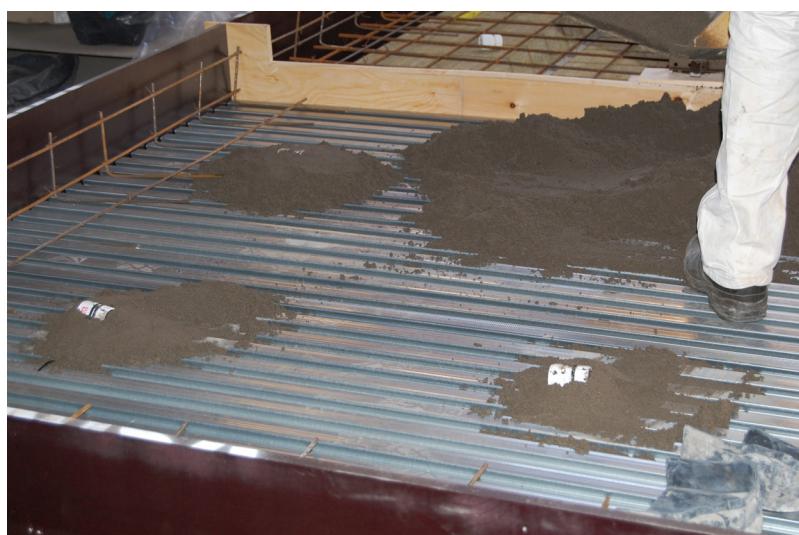
Sensorerna gjuts in i ett 150 mm tjockt betongskikt vänta mot golvbrunnen. Sensorerna knyts och bultas fast mot trapetsplåten för att undvika att dem de rör på sig under bygg och härdningstiden.

Figur 8. Noderna under ingjutning.

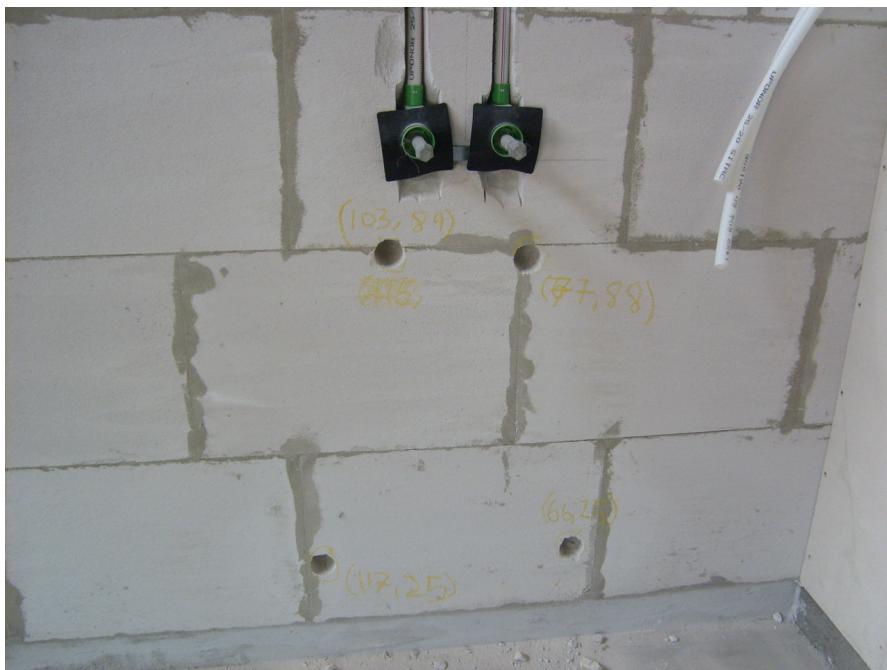
Här behandlas två typer av murade väggar, en tegelmurad och en lättbetongmurad vägg. Sensorerna placeras inuti den murande väggen. Plats för sensorerna huggs därför ut från lättbetongblocket/tegelväggen.

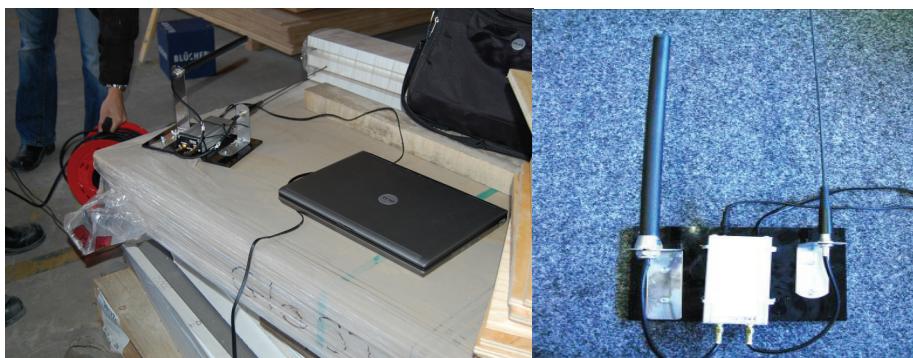
Gatewayen eller mottagaren som man också kan kalla den tar emot signaler från mätnoderna och skickar iväg information till en dator eller via GSM nätet till en server som är placerad på TI. Informationen från mätnoderna skickas med radiovågor genom frekvensen 433 MHz. Gatewayen har inget eget batteri och är därför beroende av strömtillförsel från sladd. Gatewayen kan även stängas av manuellt med en ON/OFF knapp. (Statusrapport sensobyg)

Figur 18. Gateway som är kopplad till dator.

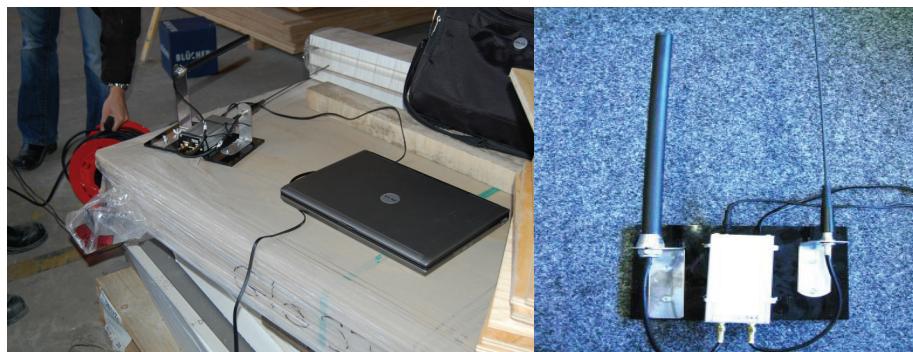
### Bild på gatewayn

Tryck ON/OFF knappen tills den gröna lampan på motsatt sida vid 433 MHz skrften börjar lysa. Nu är Gatewayn klar för förbindelse.

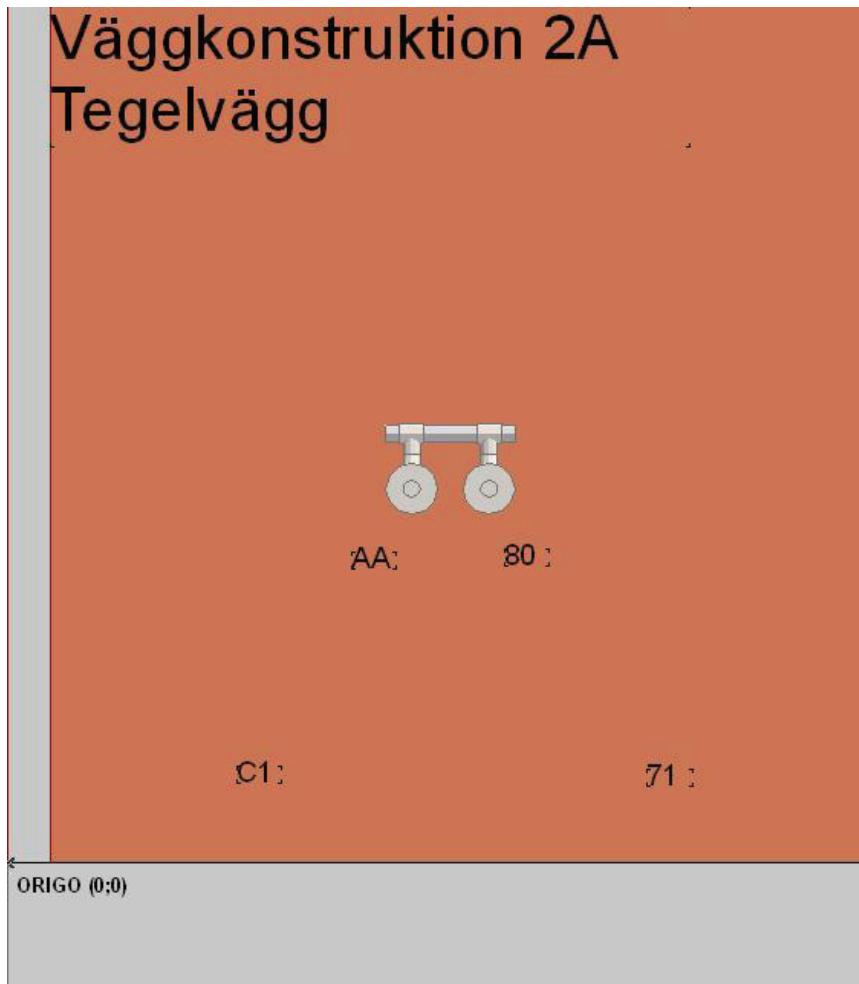
Nedan följer ritningar med koordinater för alla sensorer som ingår i projektet. Koordinaterna är angivna i centimeter och lägg märke till startpunkten för dessa koordinater( ORIGO).

Sensor	X-led	Y-led
AA	73	89
80	110	89
C1	58	20
71	130	20

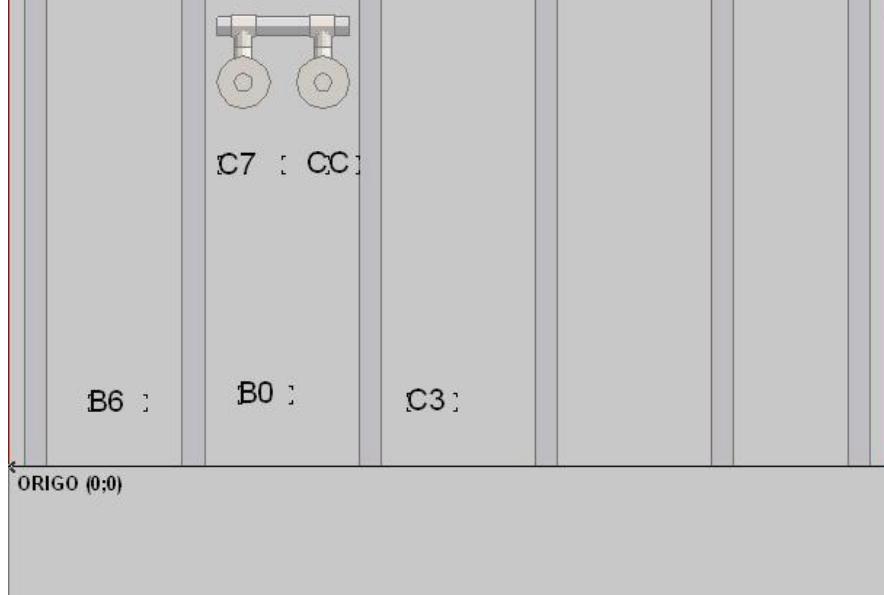
# Väggkonstruktion 3B

Sensor	X-led	Y-led
C7	40	95
CC	40	110
B6	18	20
B0	97	20
C3	118	20
