# **Frostsprängning i betongdammar**

Inverkan av frostsprängning till uppkomna skador vid vattenlinjen hos betong i vattenkraftverk.

## **Frost damage in concrete dams**

The effect of frost damage to observed damages on concrete in the waterline on hydroelectric power plants.

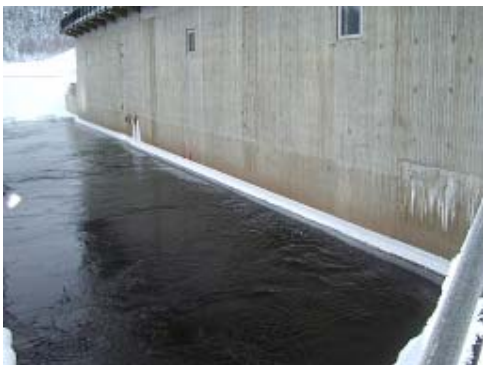
*Figur 7 – Väggen.*

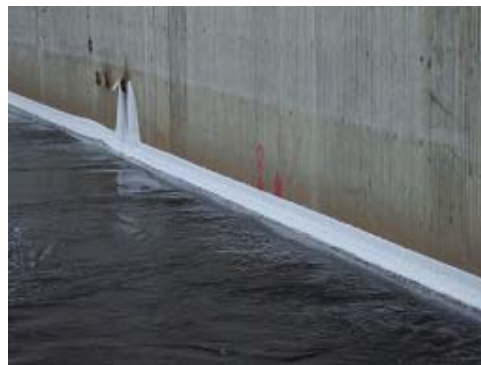
*Figur 8 – Närbild på väggen.*

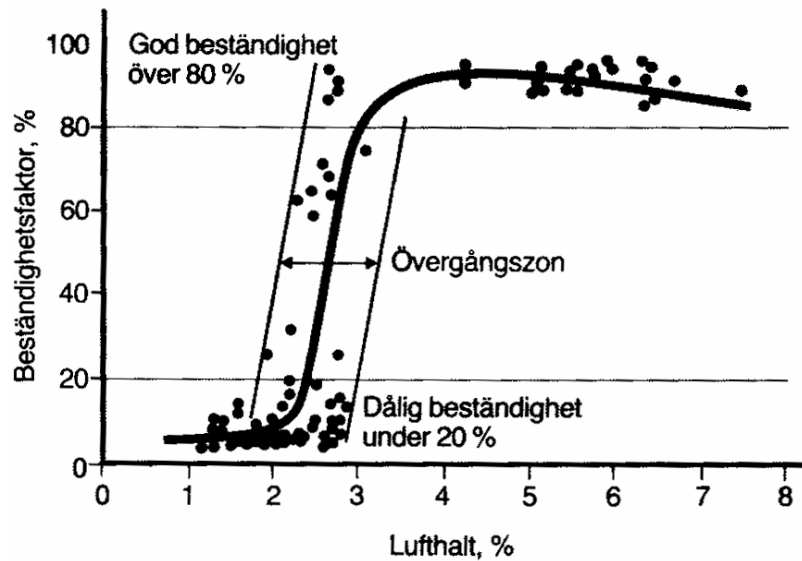
En betong utan tillsatsmedel har en lufthalt kring två procent medan en betong med ett luftporbildande medel har god frostbeständighet i kontakt med sötvatten vid en lufthalt överstigande fem procent, se figur 11, Fagerlund (1992). Luftbubblornas uppgift är att ta hand om det hydrauliska vattentrycket som uppstår vid volymexpansionen på nio procent från porvattnet då detta fryser till is, Burström (2001).

Figur 11 – Frostbeständighet som funktion av lufthalt. Fagerlund (1992)

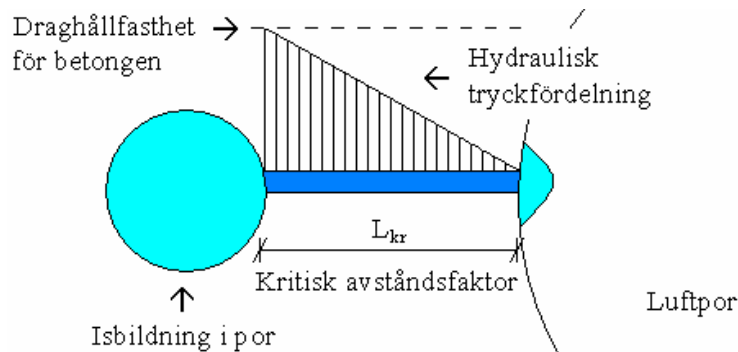
Det avstånd som föranleder ett så högt tryck i betongen att skador uppstår kallas den kritiska avståndsfaktorn och betecknas  $L_{kr}$ , se figur 13. Beräkningar utförda av Fagerlund år 2004 har visat att  $L_{kr}$  ligger mellan 0,37 och 0,43 mm beroende på val av vct för betongen, Fridh (2005).

Figur 13 – Kritisk avståndsfaktor i förhållande till betongens draghållfasthet.

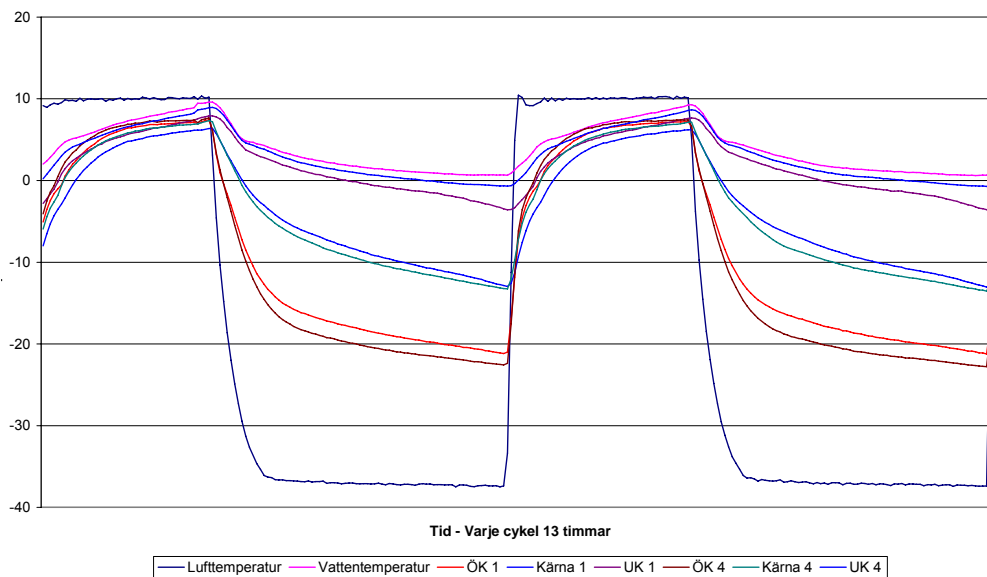
Utifrån dessa försök framgick det att en cykel på 13 timmar uppfyllde kraven för vårt experiment med avseende på temperaturer och nedkylningshastigheter. Cykeln är uppdelad på åtta timmars frysning med lufttemperatur på cirka  $-38^{\circ}\text{C}$  och därefter fem timmars upptining med lufttemperatur  $+10^{\circ}\text{C}$ . Temperaturutvecklingen under två fryscyklar, vardera 13 timmar, visas i diagram 1. Diagrammet visar att avvikelserna i uppnådda temperaturer mellan de två provkropparna med termoelement är relativt liten. Denna temperaturutveckling anses vara representativ för hela det kommande experimentet.

Diagram 1 – Principiell temperaturutveckling.

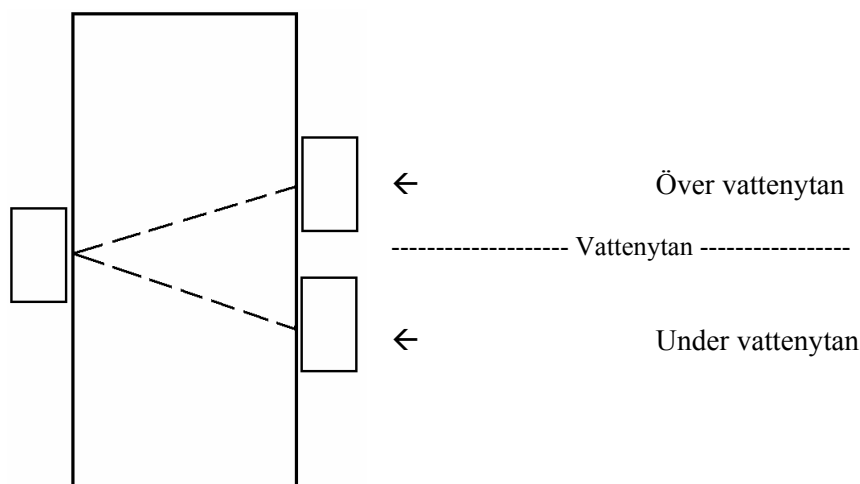
Figur 28 – Schematisk modell av ultraljudsmätning.

Vid experimentets inledning togs beslut om att ultraljudsmätningen enbart skulle utföras över vattenytan. Anledningen till detta beslut grundade sig i att en eventuell avskalning under vattenytan kunde resultera i att ultraljudscyldern inte skulle få bra kontakt på den skadade betongytan. Eventuella inre skador förväntades fördela sig över hela provkroppen. Men tre veckor in i experimentet med vct 0,65 upptäcktes det av en slump att responstiden under vattenytan var avsevärt kortare än den över vattenytan. Dessutom var avskalningen uppenbarligen inte ett hinder för att få pålitliga mätvärden. Efter denna upptäckt utfördes ultraljudsmätningarna både över och under vattenytan. Experimentet med vct 0,45 hade vid den här upptäckten enbart provats i två veckor och även den kom till att testas över och under vattenytan i de resterande provningarna. I figurerna 28 och 29 nedan visas en schematisk bild hur provningarna gick till, samt bilder från experimentet.

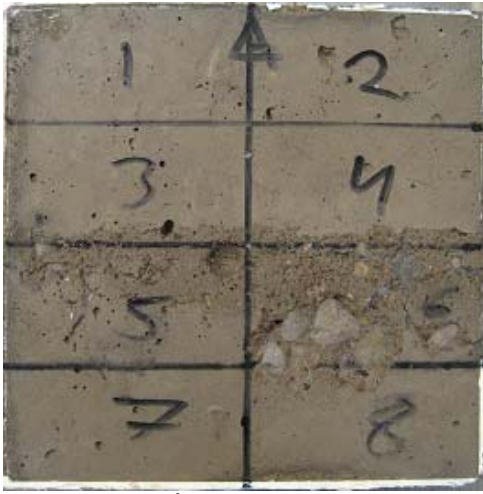
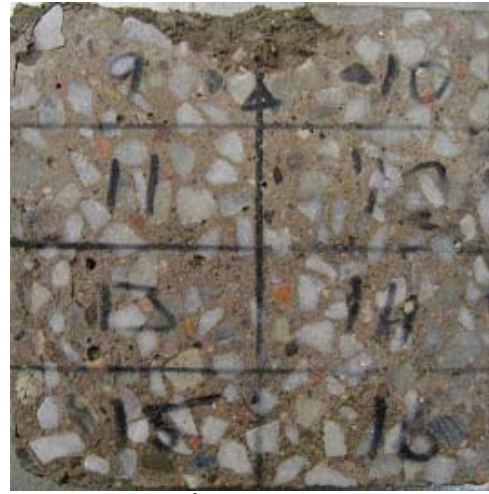
För att bestämma avskalningens omfattning samlades det material ihop som lossnat från betongprovkropparna. Därefter torkades och vägdes det. Genom att sedan summera de fyra provkropparnas totala avskalade area och dividera med massan av det avskalade materialet fås avskalningen i kilogram per kvadratmeter, vilket lätt kunde räknas om till avskalning i millimeter då betongens densitet var känd.

Figur 30 – Åtta bitar från framsidan.

Figur 31 – Åtta bitar från baksidan.

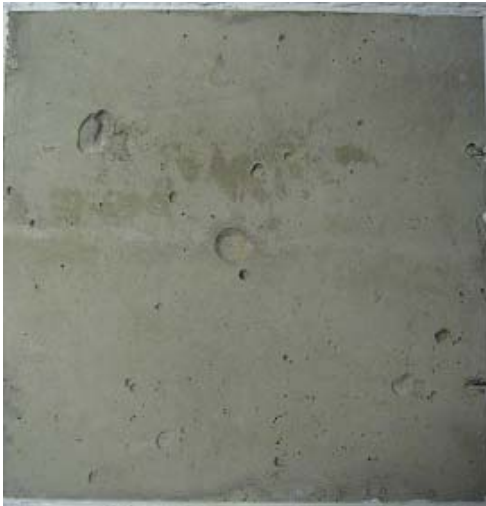
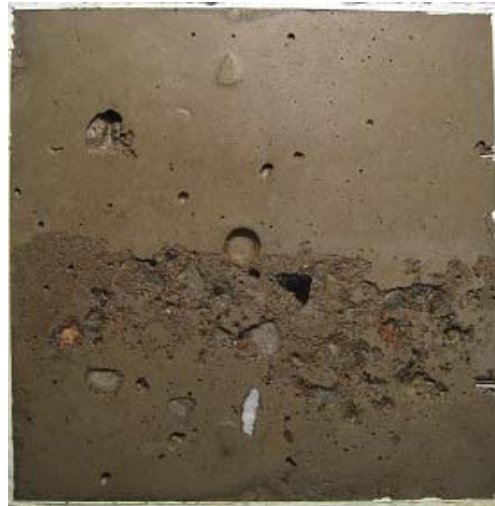
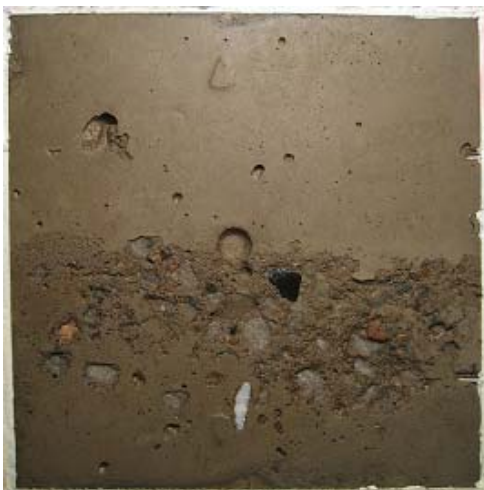
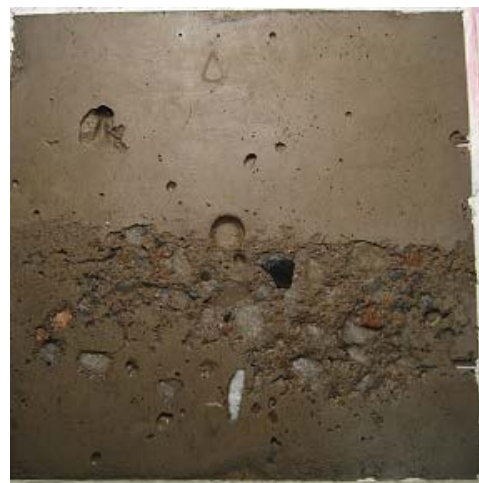
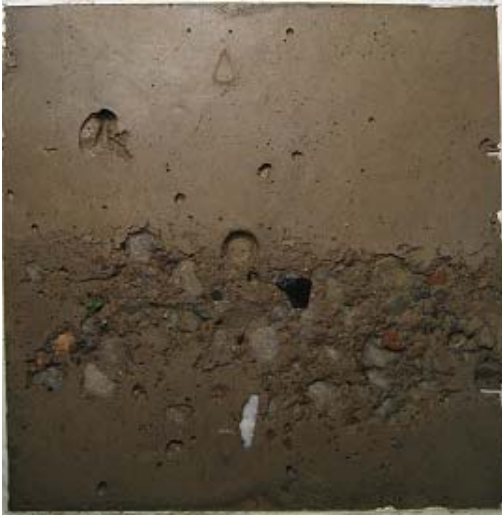
För provkropp 4 visas resultatet av den okulära undersökningen i en bildserie, se figur 32 till 36, där första bilden är provkroppen innan experimentets start och sista bilden är tagen efter experimentets avslutning. Av bildserien framgår det tydligt att provkropp 4 har ådragit sig avskalning under vattenlinjen och avskalningen blir större för varje undersökningstillfälle. Dock sker den mest dramatiska förändringen under första provningsveckan. För provkropparna 1, 2 och 3 sker en tämligen liknande utveckling av skadorna under experimentets gång. Bildserier, precis som för provkropp 4, för provkropparna 1, 2 och 3 finns i bilaga 6. I figur 37 syns en närbild på den avskalade ytan där ballastkornen frilagts när cementpastan försvunnit.

*Figur 32 – Provkropp 4, 0 cykler*

*Figur 33 – Provkropp 4, 13 cykler*

*Figur 34 – Provkropp 4, 26 cykler*

*Figur 35 – Provkropp 4, 38 cykler*

*Figur 36 – Provkropp 4, 51 cykler*

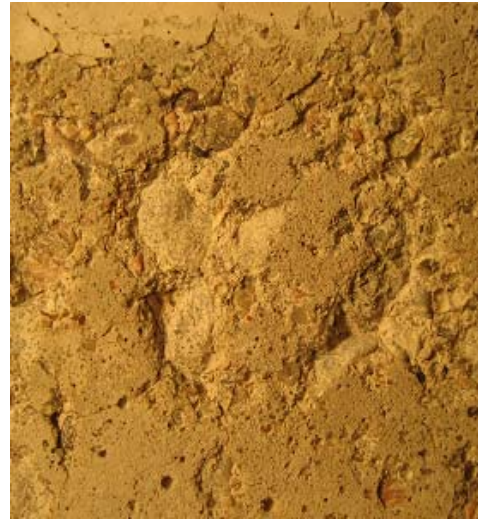
*Figur 37 – Närbild på avskalning.*

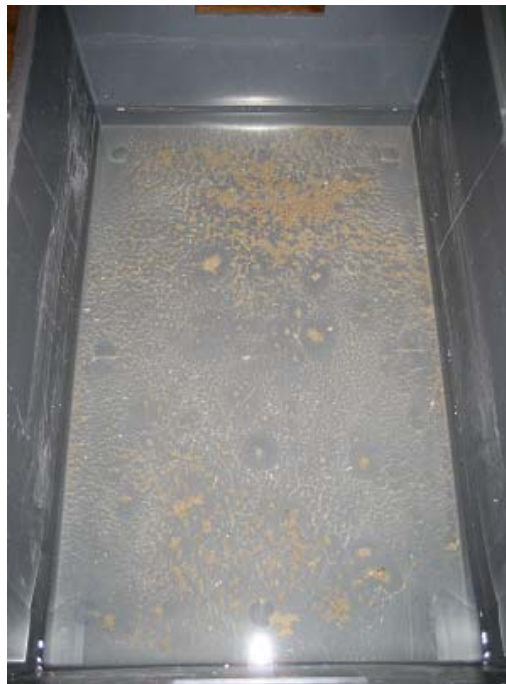
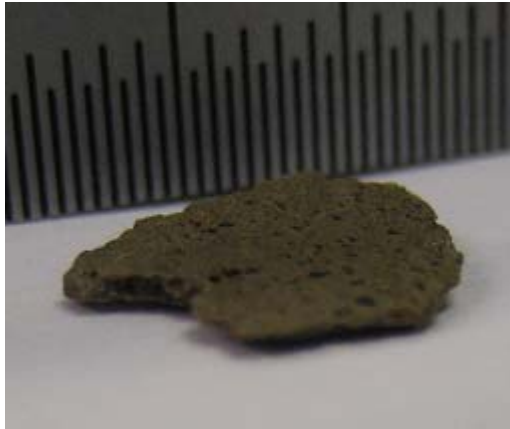
Efter det avslutade experimentet samlades den avskalade betongen upp för att kunna beräkna hur stor avskalningen, mätt i mm, i genomsnitt hade varit. Den avskalade betongen bestod av allt från väldigt små partiklar till större flarn. I figur 38 syns avskalad betong på botten i plastbaljan innan uppsamling och i figur 39 syns ett av de större flarnen med millimeterskala i bakgrunden för jämförelse.

*Figur 38 – Avskalad betong i plastbalja.*

Figur 39 – Avskalad flarn av betong.

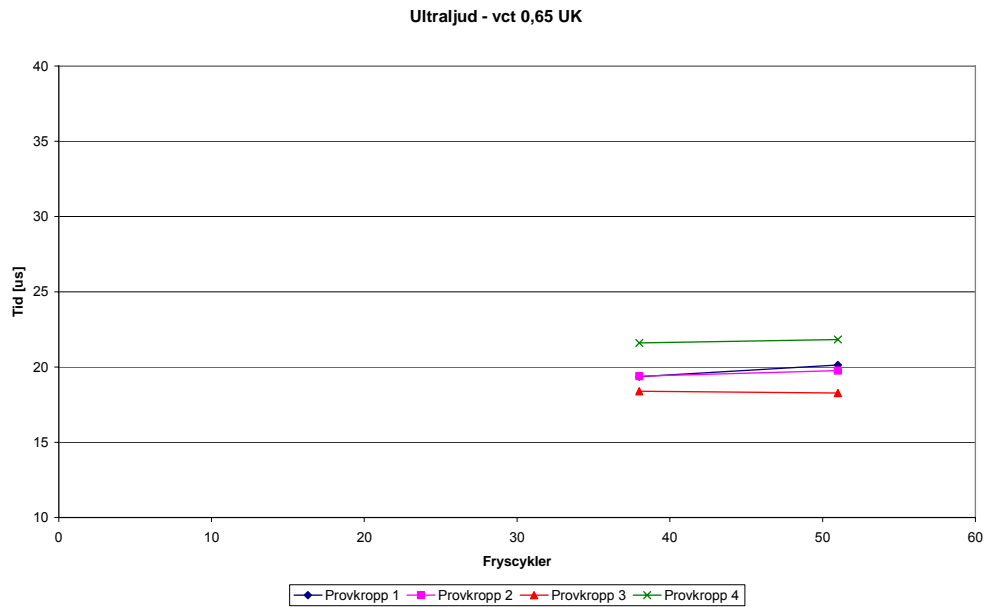
Diagram 3 – Responstid [ $\mu$ s] för ultraljudsmätning under vattenlinjen.

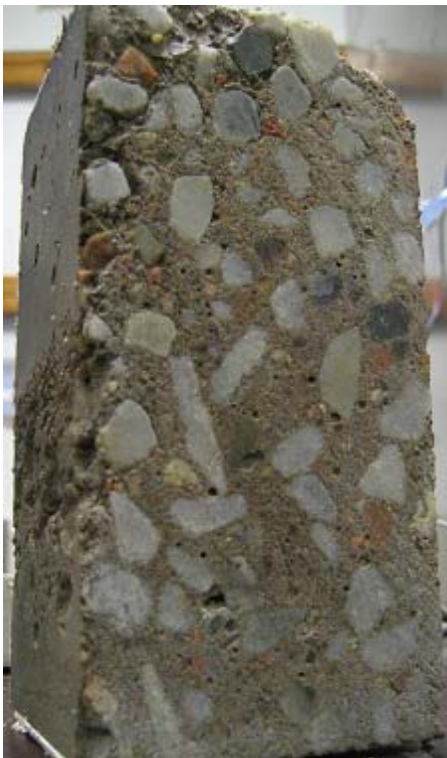
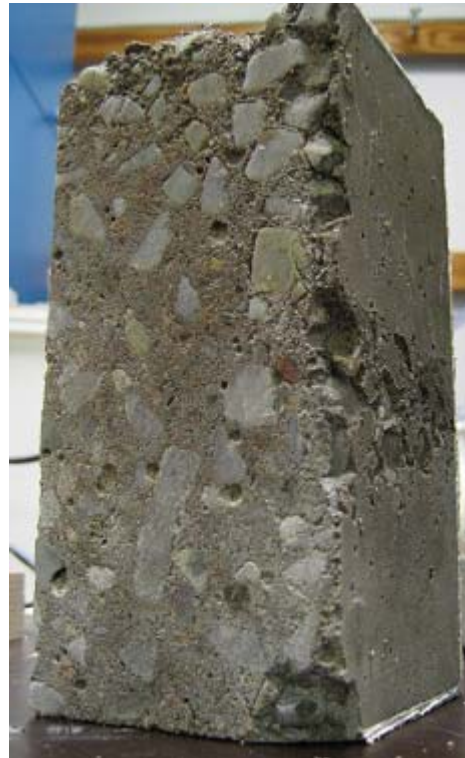
Provkropp 2 delades på mitten för att kontrollera hur det såg ut inuti, se figur 40 och 41. Intrycket var att cementpastan kring ballastkornen i betongen över vattenlinjen hade luckrats upp under experimentet. Några synliga sprickor kunde inte observeras med blotta ögat. Under vattenlinjen såg betongen mer intakt ut. Det togs dessutom närbilder av betongytan ovan vattenlinjen, se figur 42. Där kunde ett mönster av fina sprickor observeras. Detta sprickmönster fanns även på sidorna ovan vattenlinjen, samt ovanpå provkroppen. Något sprickmönster syntes inte på betongen under vattenlinjen.

*Figur 40 – Tvärsnitt provkropp 2.*

*Figur 41 – Tvärsnitt provkropp 2.*

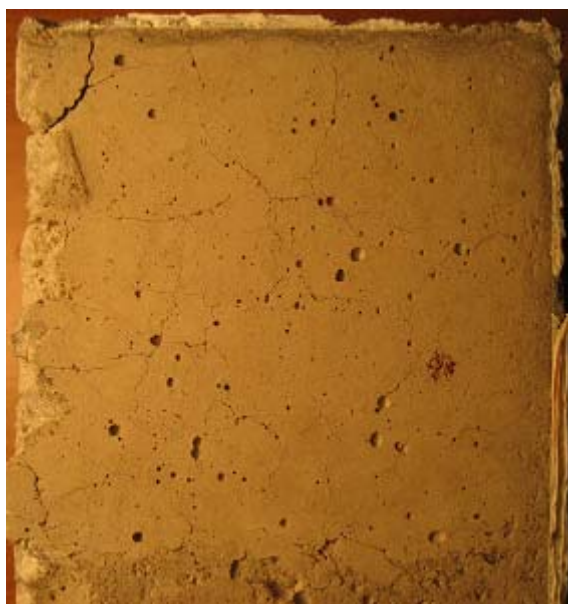
Figur 42 – Spräckmönster på betongen över vattenytan.

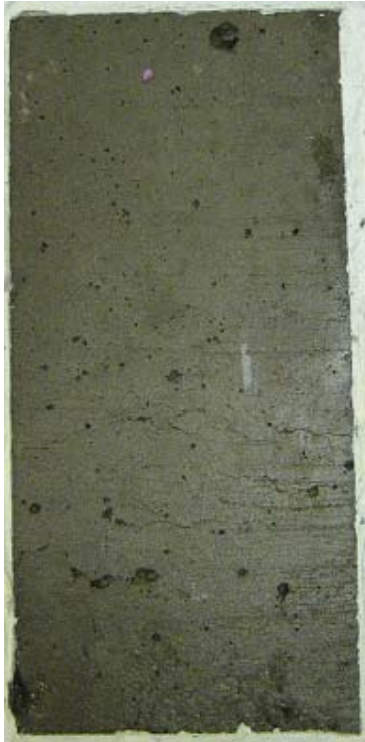
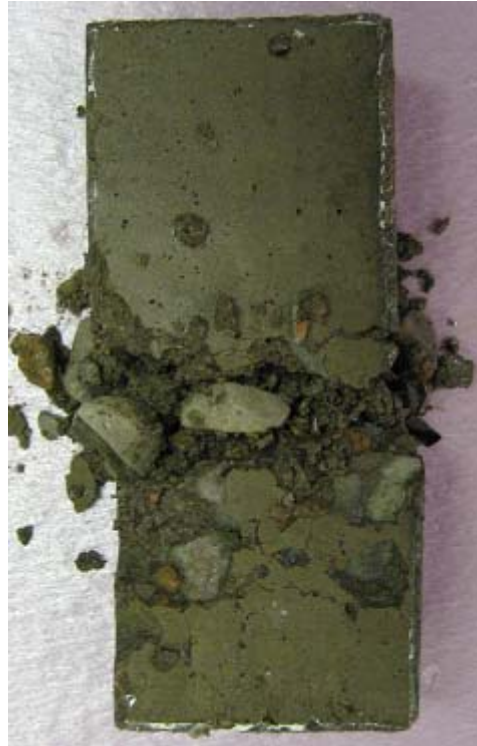
Den extra provkroppen avsedd för mätning av vattenupptagning under fryscyklerna frös sönder redan efter två veckors provning. Efter en vecka kunde ett svagt sprickmönster vid vattenlinjen skönjas, se figur 43, och efter ytterligare en vecka hade provkroppen delats på mitten, se figur 44. Provkroppen gick inte längre att använda.

*Figur 43 – Provkropp efter en vecka.*

*Figur 44 – Provkropp efter två veckor.*

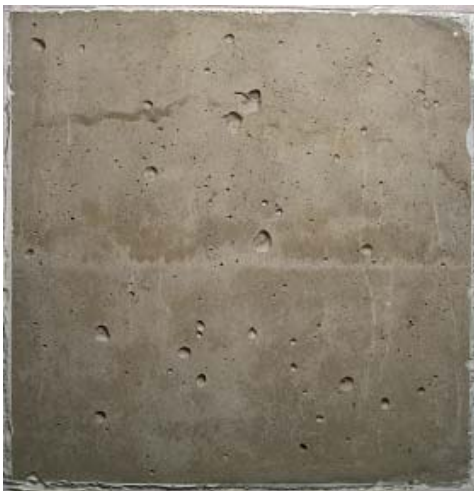
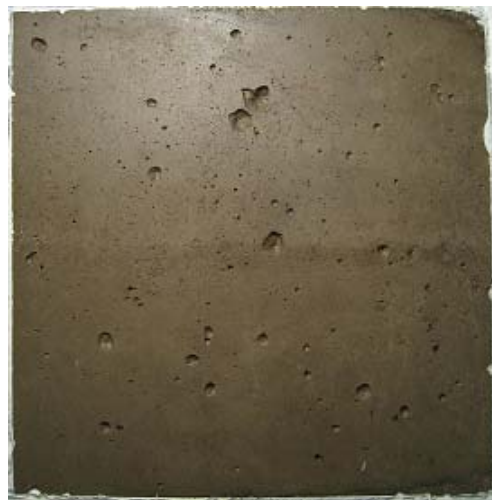
Resultatet av den okulära undersökningen för provkropp 1 visas genom två bilder, se figur 45 och 46. Första bilden är provkroppen före experimentets start och sista bilden är provkroppen efter experimentets avslutning. Några tydliga skador är svåra att upptäcka, men precis i vattenlinjen går det att se en ytterst svag avskalning på några ställen, se figur 47. För provkropparna 2, 3 och 4 har samma utveckling iakttagits, det vill säga nästintill obefintliga skador. Bilder före experimentets start och efter experimentets avslutning för provkropparna 2, 3 och 4 finns i bilaga 7.

Figur 45 – Provkropp 1, 0 cykler

Figur 46 – Provkropp 1, 50 cykler

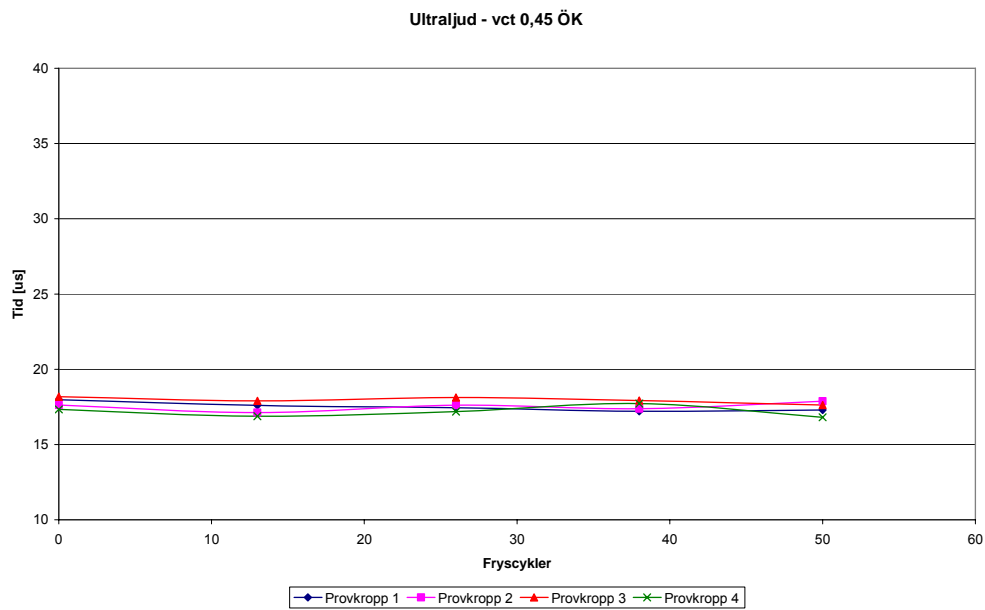
Samtliga medelvärden från de veckovisa ultraljudsmätningarna för responstiden som ligger till grund för diagram 4 och 5 redovisas i bilaga 8.

Diagram 4 – Responstid [ $\mu\text{s}$ ] för ultraljudsmätning ovan vattenlinjen.

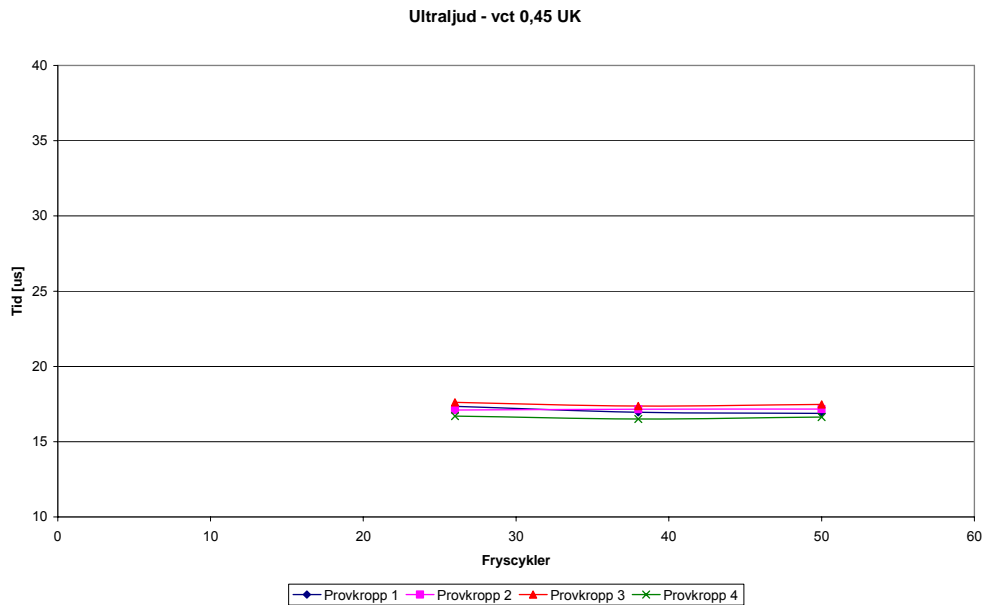
Diagram 5 – Responstid [ $\mu\text{s}$ ] för ultraljudsmätning under vattenlinjen.

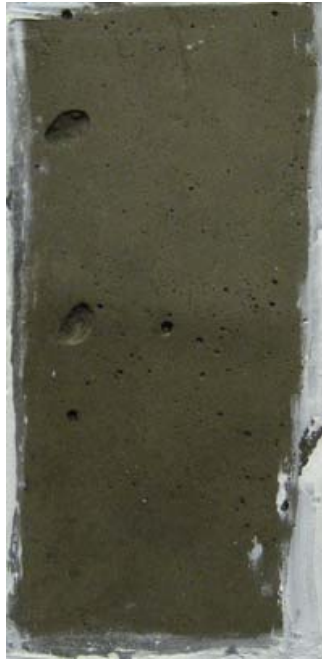
Figur 48 – Provkropp efter avslutad provning.
