# **Säkerhet för pilot vid brand i stridsflygplan av modell Viggen och Gripen**

**Report 5073, Lund 2000**

The purpose of the report is to evaluate pilot safety in combat aircraft's, of type JA 37 Viggen and type JAS 39 Gripen, exposed to the worst scenario of fire. Focus is on the performance of the canopy of the cockpit. The method used involves small-scale laboratory tests as well as a full-scale test with a Viggen in a pool fire. The conclusion is that the pilot in a Viggen has to be evacuated within 90 seconds from ignition of the pool. The time available for evacuation of the pilot from a Viggen exceeds the corresponding time for a Gripen.

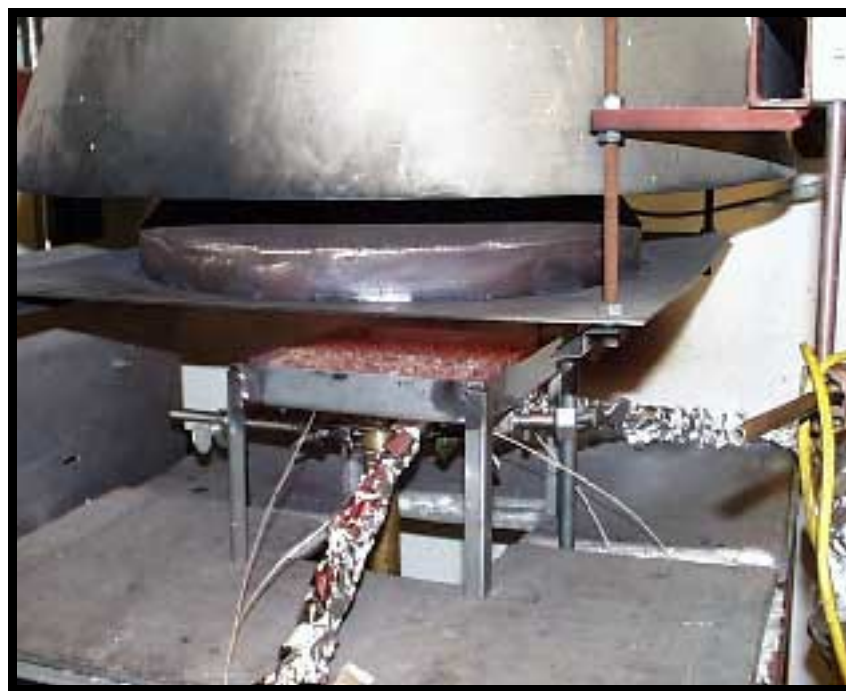
*Bild 2.3.1. Försök i konkalorimeter med provmaterial från Gripen*

Alla försök med provbitar videofilmas och fotograferas. *Bild 2.3.1.* visar ett av försöken med provmaterial från Gripen.

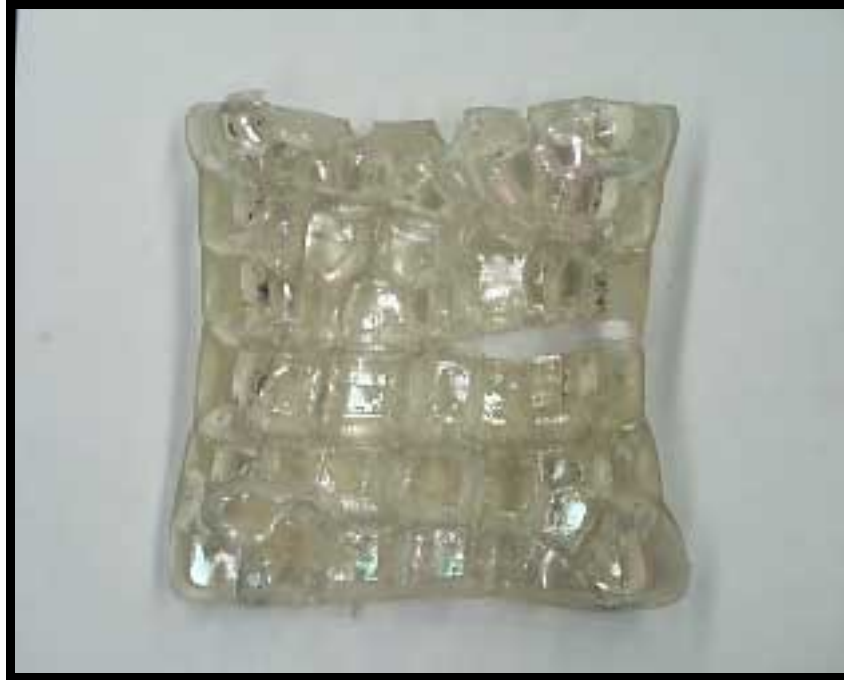
Bild 2.4.1. Provmaterial från Gripfen utsatt för 600°C.

Vid denna temperatur skedde uppvärmningen av materialet mycket långsamt. Första synliga sprickan i plexiglasprovet kom efter 1 minut och 13 sekunder. Sprickbildningen antog formen av ett rutmönster. Fullt krackelerad yta erhöles vid 2 minuter och 17 sekunder. Svag

pyrolysering och rökbildning kunde observeras. Provmaterialet mjuknade tämligen momentant vid 3 minuter och 26 sekunder varvid det sjönk ner på mätutrustningen. Försöket avbröts efter 3 minuter och 51 sekunder för att inte fördärva strålningsmätare och hudsimulator. Efter försöket fotograferades provmaterialet *se bild 2.4.1*. Genomsluppen strålning återfinns i *diagram 2.4.2*. och temperaturerna ovan och under provmaterialet samt hudsimulatorns temperaturer åskådliggörs i *diagram 2.4.1*.

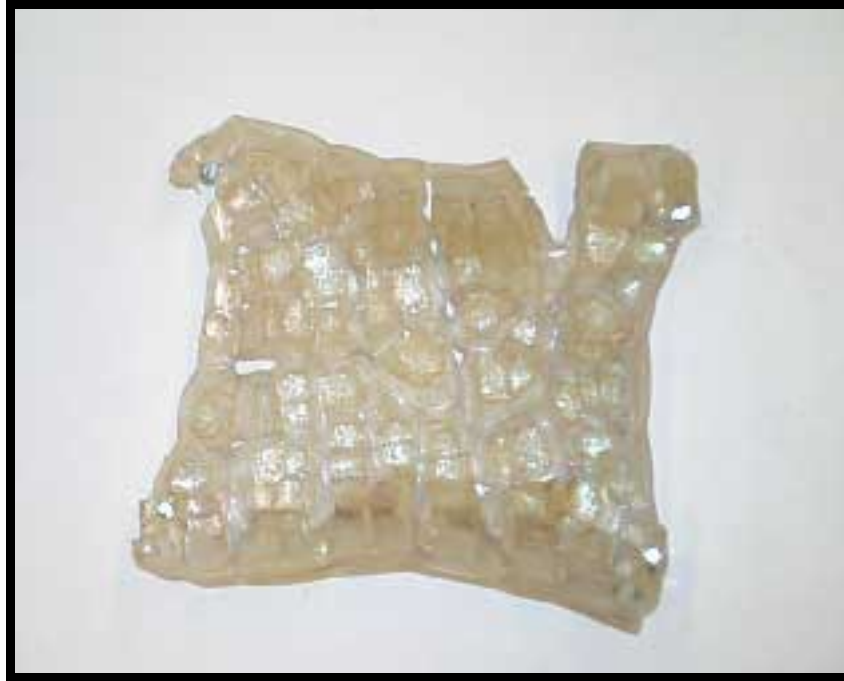
Bild 2.5.1. Provmaterial från Gripen utsatt för 750°C.

750 °C -försöket liknade 600 °C på många sätt med undantaget att tidsskalan var kortare. Sprickbildningen på ytan startade vid 29 sekunder för att sedan vara fullt krackelerad vid 54 sekunder. Svag pyrolysning och rökbildning observerades men antändning uteblev. Efter 2 minuter och 16 sekunder minskade hållfastheten kraftigt och provmaterialet sjönk ner mot mätutrustningen och därvid avbröts experimentet. Efter försöket fotograferades provmaterialet *se bild 2.5.1*. Genomsluppen strålning återfinns i *diagram 2.5.2*. och temperaturerna ovan och under provmaterialet samt hudsimulatorns temperaturer åskådliggörs i *diagram 2.5.1*.

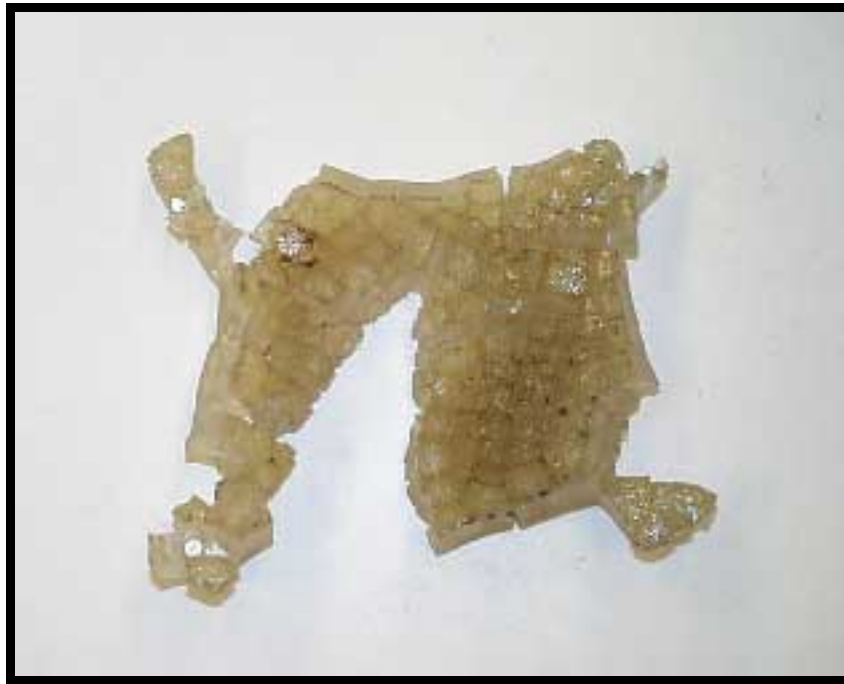
Bild 2.6.1. Provmaterial från Gripen utsatt för 825 °C.

Sprickbildningen startade efter 12 sekunder. Mönstret som sprickorna bildade skiljde sig lite från de andra provexemplaren, förmodligen för att provet var taget från en annan del av flygplanshuven. Full krackelering av ytan erhöles efter 32 sekunder. Pyrolyseringen var stark under senare delen av experimentet. Vid 1 minut och 38 sekunder började plexiglasprovet sjunka ner mot mätutrustningen, lite saktare än de tidigare proven. Det långsammare mjuknandet kan bero på den annorlunda sprickbildningen. Provet lossnade även från några av sina fästpunkter och hörnen började vika upp sig. Försöket avbröts efter 2 minuter och 24 sekunder. Efter försöket fotograferades provmaterialet *se bild 2.6.1*. Genomsluppen strålning återfinns i *diagram 2.6.2* och temperaturerna ovan och under provmaterialet samt hudsimulatorns temperaturer åskådliggörs i *diagram 2.6.1*.

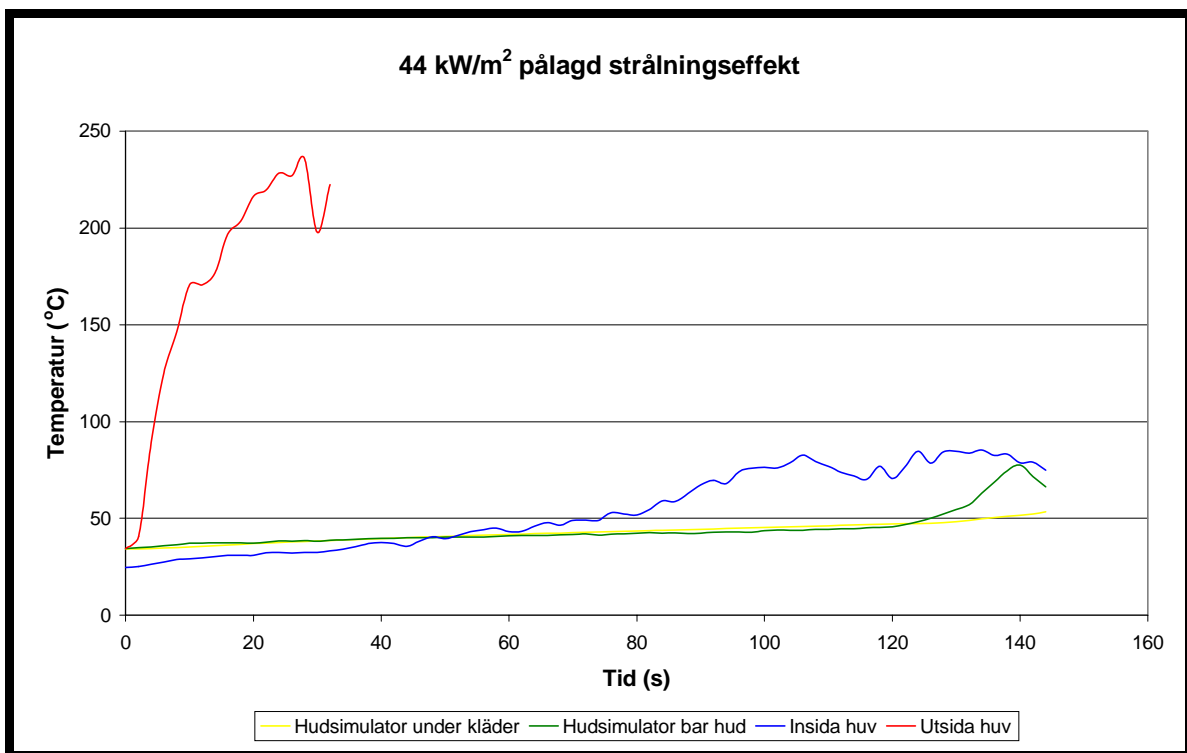
Diagram 2.6.1. Temperaturkurvor för försök 3, 825 °C

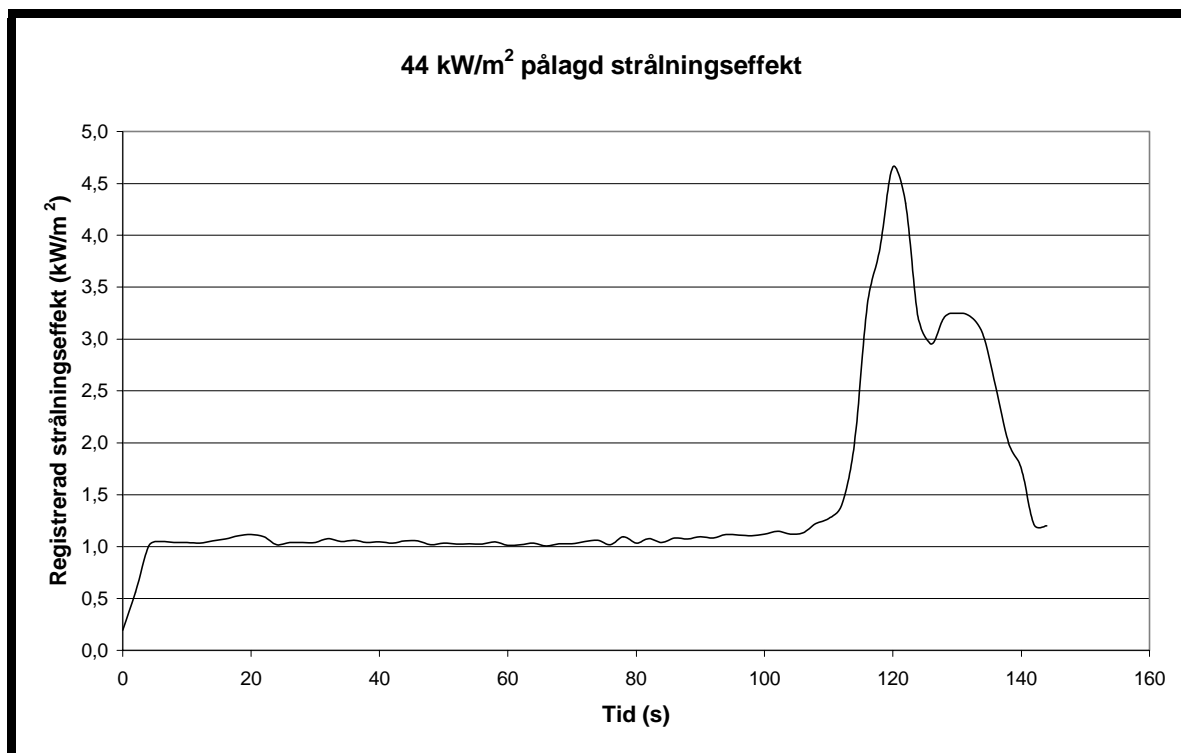
Diagram 2.6.2. Strålningskurva för försök 3, 825 °C

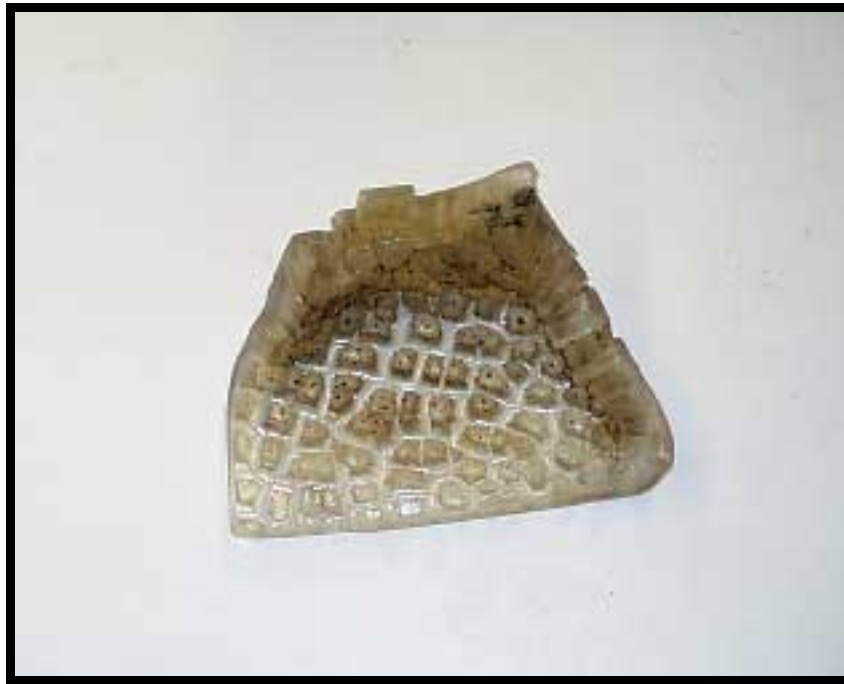
Bild 2.7.1. Provmaterial från Gripen utsatt för 900°C.

Vid detta försök startade krackeleringen av provmaterialet omedelbart. Svårigheten att hålla materialet opåverkat under uppvärmningen resulterade i att en viss sprickbildning redan förekom vid avlägsnandet av kylskärmen. Sprickbildningshastigheten var emellertid så hög att begynnelsepåverkan försumrades. Ytan sprack upp i två mot varandra vinkelrätt orienterade riktningar och bildade ett rutnät. Visuellt kunde observeras att ytan på plexiglasskivan var fullt krackelerad efter 18 sekunder. Stabiliteten hos materialet var under hela försöket tillräckligt god för att inte sjunka ner på mätutrustningen. Ytan på materialet började pyrolysera och vid 44 sekunder antändes materialet varvid försöket ögonblickligen avbröts. Efter försöket fotograferades provmaterialet *se bild 2.7.1*. Genomsluppen strålning återfinns i *diagram 2.7.2*, och temperaturerna ovan och under provmaterialet samt hudsimulatorns temperaturer åskådliggörs i *diagram 2.7.1*.

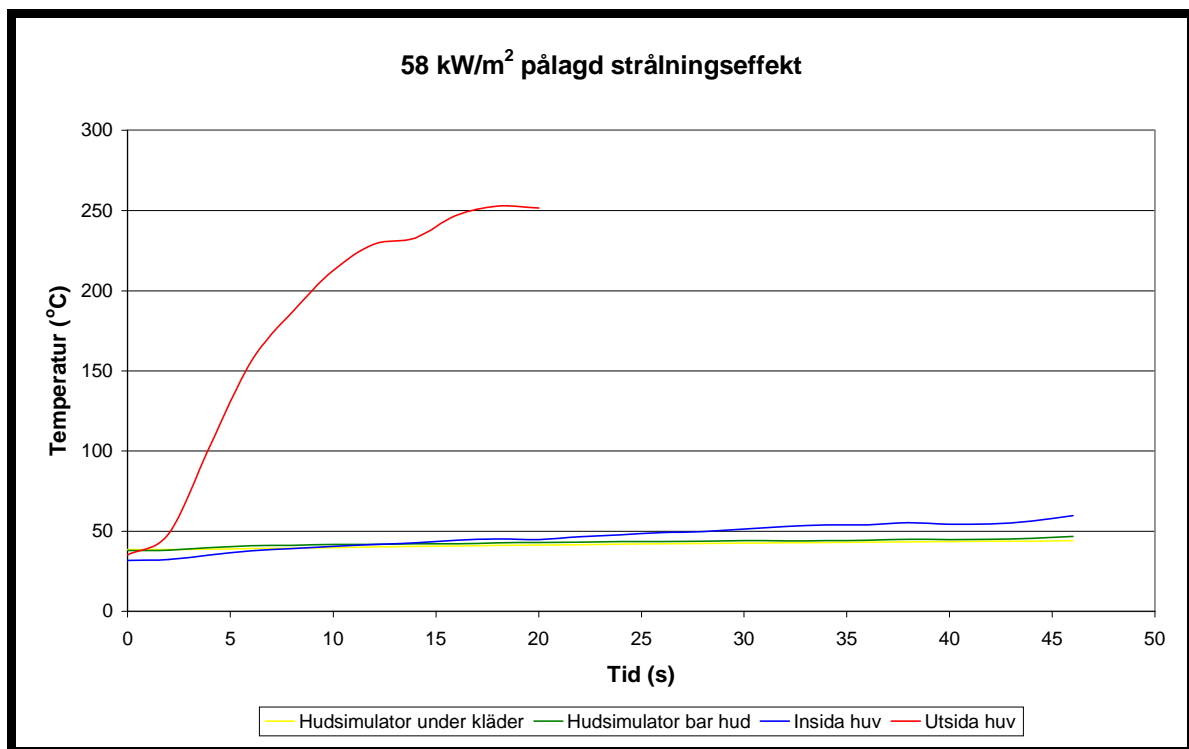
Diagram 2.7.1. Temperaturkurvor för försök 4, 900 °C

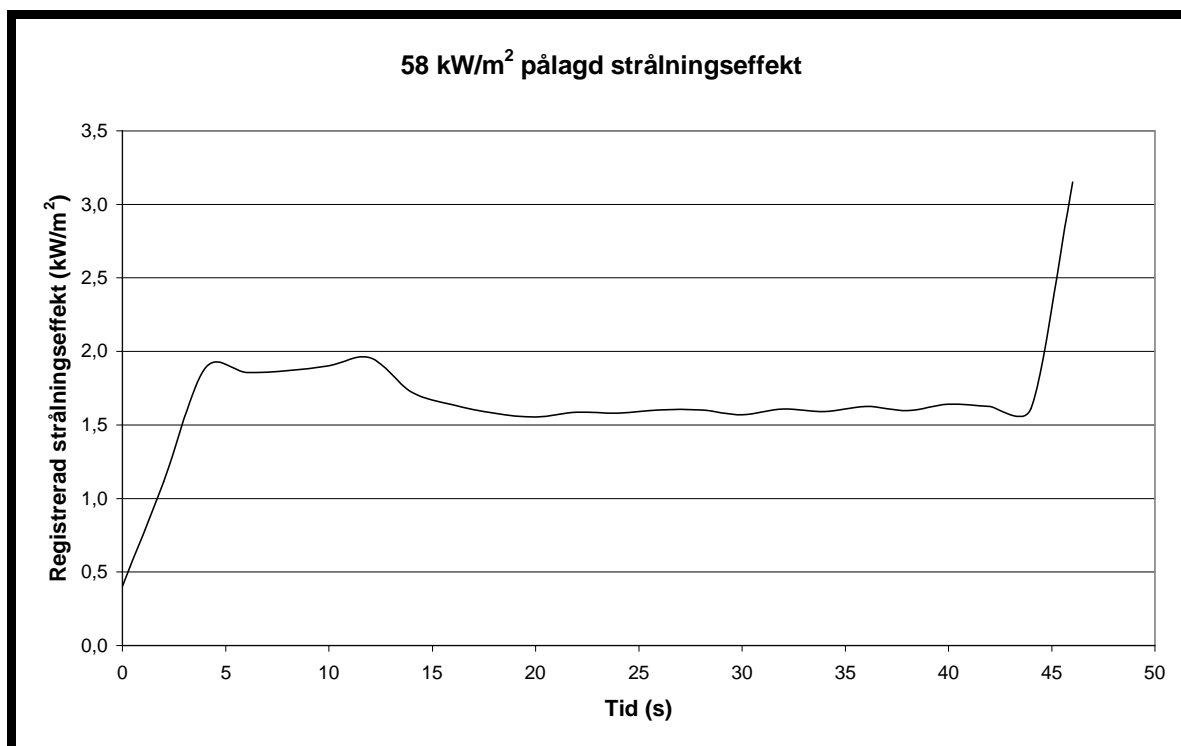
Diagram 2.7.2. Strålningskurva för försök 4, 900 °C

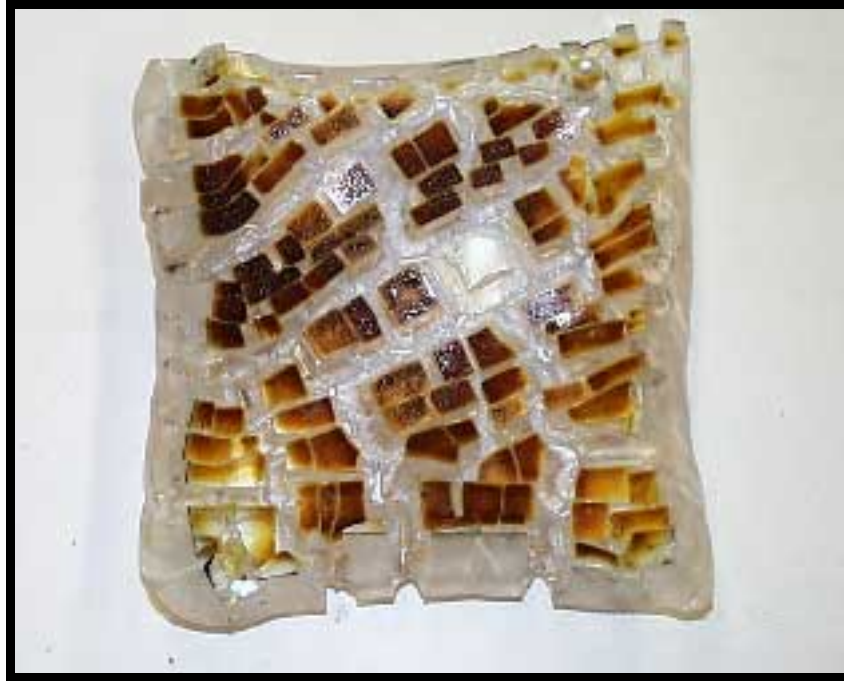
Bild 2.8.1. Provmaterial från Viggen utsatt för 600°C.

Den relativt låga temperaturen föranledde ett tidsmässigt långt försök. Efter 23 sekunder kunde den första sprickan i materialet skönjas. Vid 1 minut och 50 sekunder var ytan på provmaterialet fullt krackelerad och efter detta blev sprickorna bara djupare. Den mot konkalorimetern vända ytan mörknade något av värmen. Efter cirka 4 minuter började plexiglasskivan svullna uppåt, förmodligen på grund av termisk materialutvidgning. Nedsjunkandet mot mätutrustningen startade efter 4 minuter och 40 sekunder. Försöket avbröts när provmaterialet nådde mätutrustningen och tiden var då 5 minuter och 7 sekunder. Efter försöket fotograferades provmaterialet *se bild 2.8.1*. Genomsluppen strålning återfinns i *diagram 2.8.2*, och temperaturerna ovan och under provmaterialet samt hudsimulatorns temperaturer åskådliggörs i *diagram 2.8.1*.

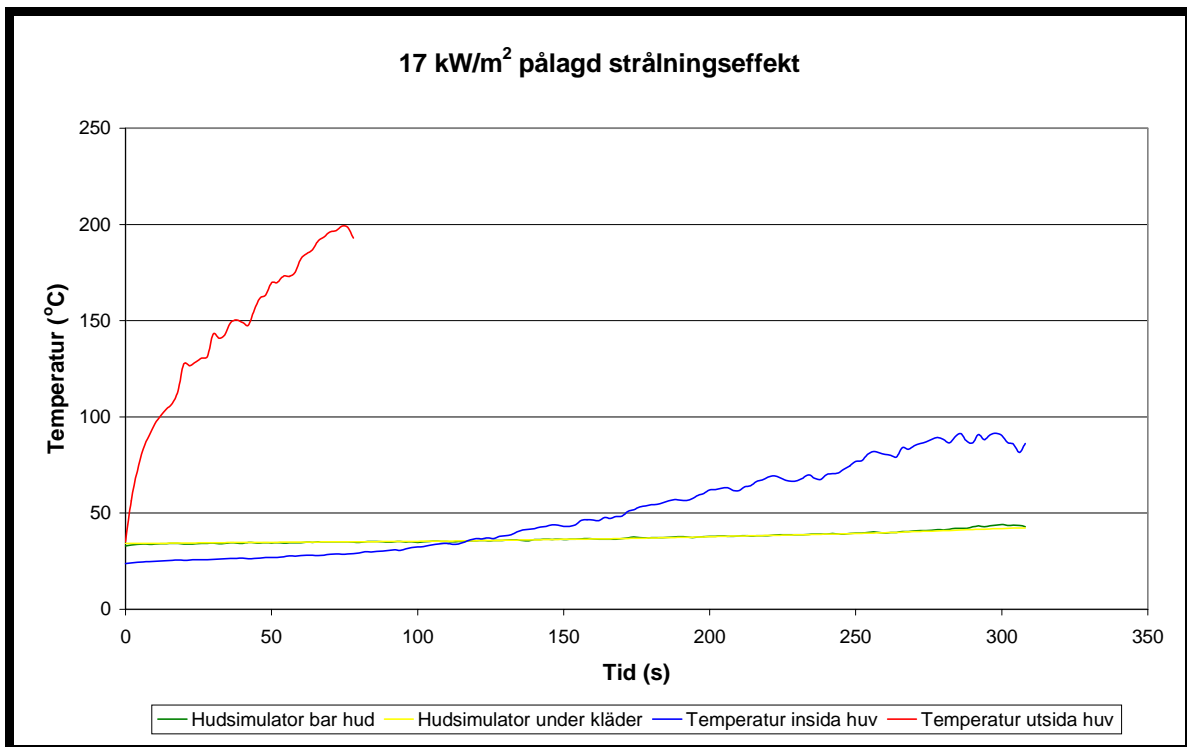
Diagram 2.8.1. Temperaturkurvor för försök 5, 600 °C

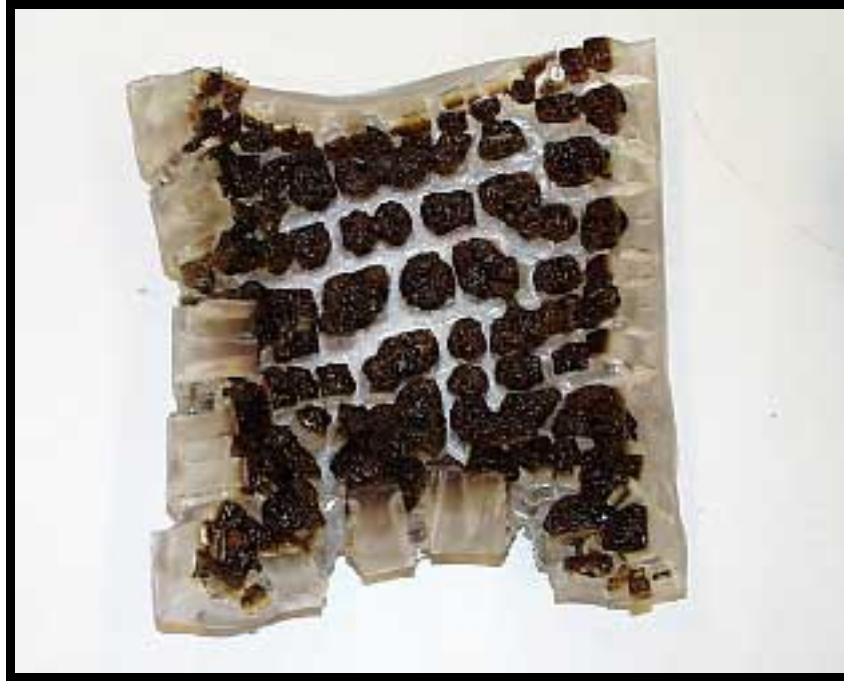
Bild 2.9.1. Provmaterial från Viggen utsatt för 750°C.

Första sprickan i provmaterialet kom efter 3 sekunder och ytan var fullt uppsprucken efter 45 sekunder. Rökutvecklingen i detta försök var tydlig och ytan på materialet började mörkna efter cirka 1 minut och 15 sekunder. Vid 1 minut och 30 sekunder började det översta lagret av materialet att koka varvid en del smält plexiglas rann ut och fyllde sprickorna. Eftersom materialet mot slutet av försöket blev ihåligt på vissa ställen avbröts försöket efter 2 minuter och 51 sekunder för att förhindra det smälta plexiglasen från att rinna ner på försöksutrustningen. Efter försöket fotograferades provmaterialet *se bild 2.9.1*. Genomsluppen strålning återfinns i *diagram 2.9.2*. och temperaturerna ovan och under provmaterialet samt hudsimulatorns temperaturer åskådliggörs i *diagram 2.9.1*.

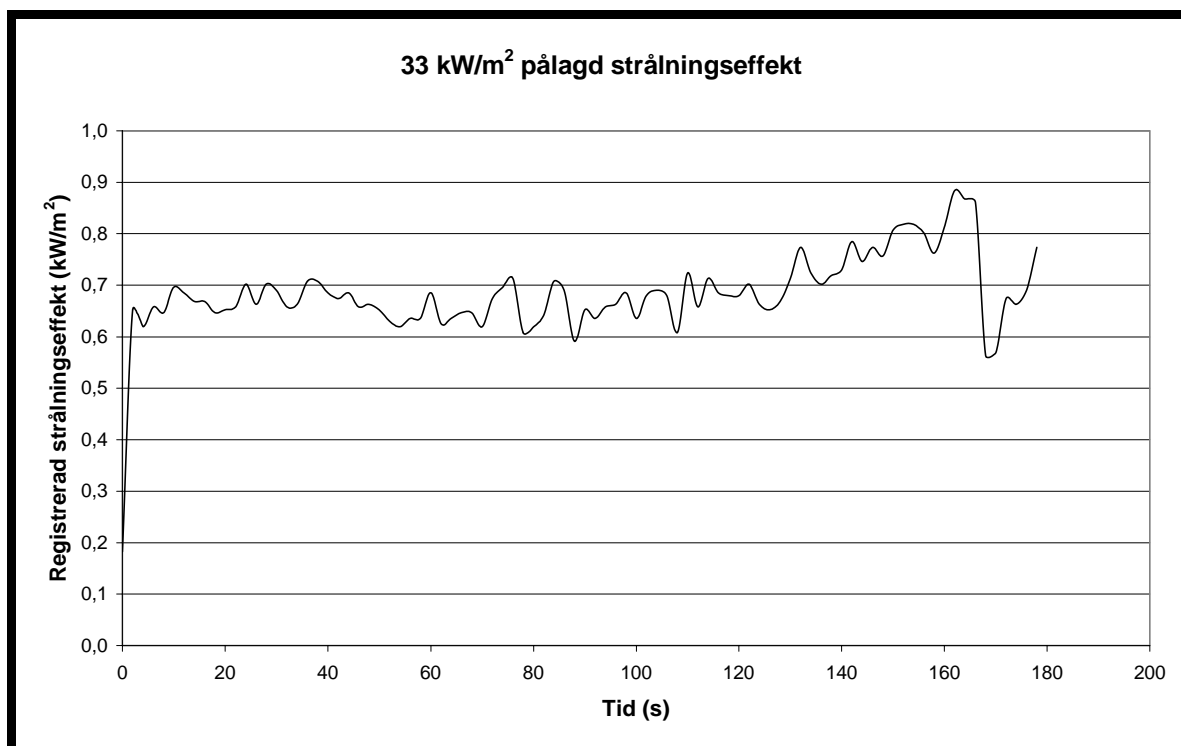
Diagram 2.9.2. Strålningskurva för försök 6, 750 °C

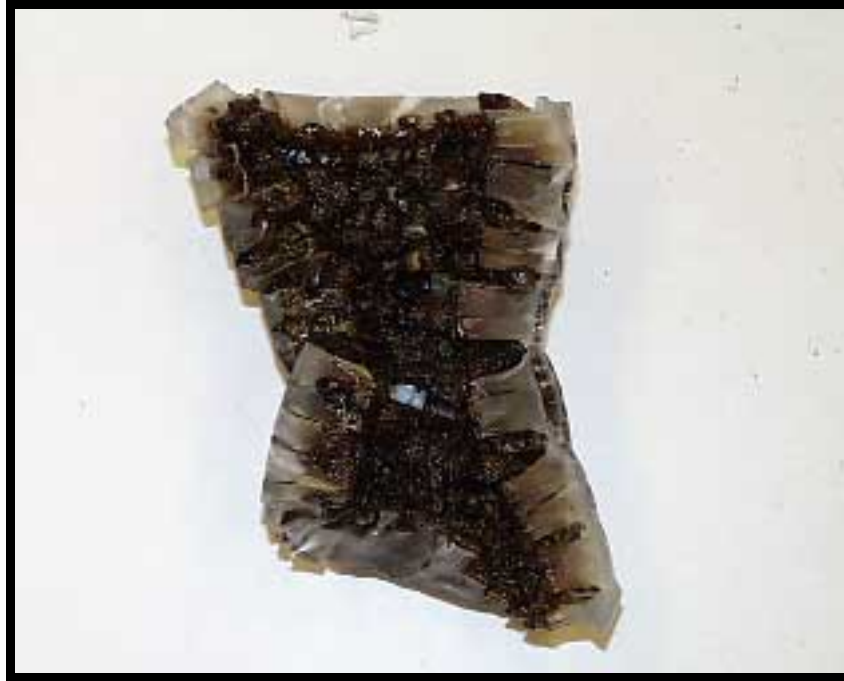
Bild 2.10.1. Provmaterial från Viggen utsatt för 825°C.

Krackeleringen av provmaterialet började direkt efter det att kylningsskärmen avlägsnats. När 28 sekunder gått var ytskiktet totalt krackelerat. Strax efter startat försök anträdde stark rökutvecklingen. Kokning av översta skiktet uppstod efter 45 sekunder. Vid 2 minuter och 51 sekunder antände provmaterialet och försöket avbröts. Efter försöket fotograferades provmaterialet *se bild 2.10.1*. Genomsluppen strålning återfinns i *diagram 2.10.2* och temperaturerna ovan och under provmaterialet samt hudsimulatorns temperaturer åskådliggörs i *diagram 2.10.1*.

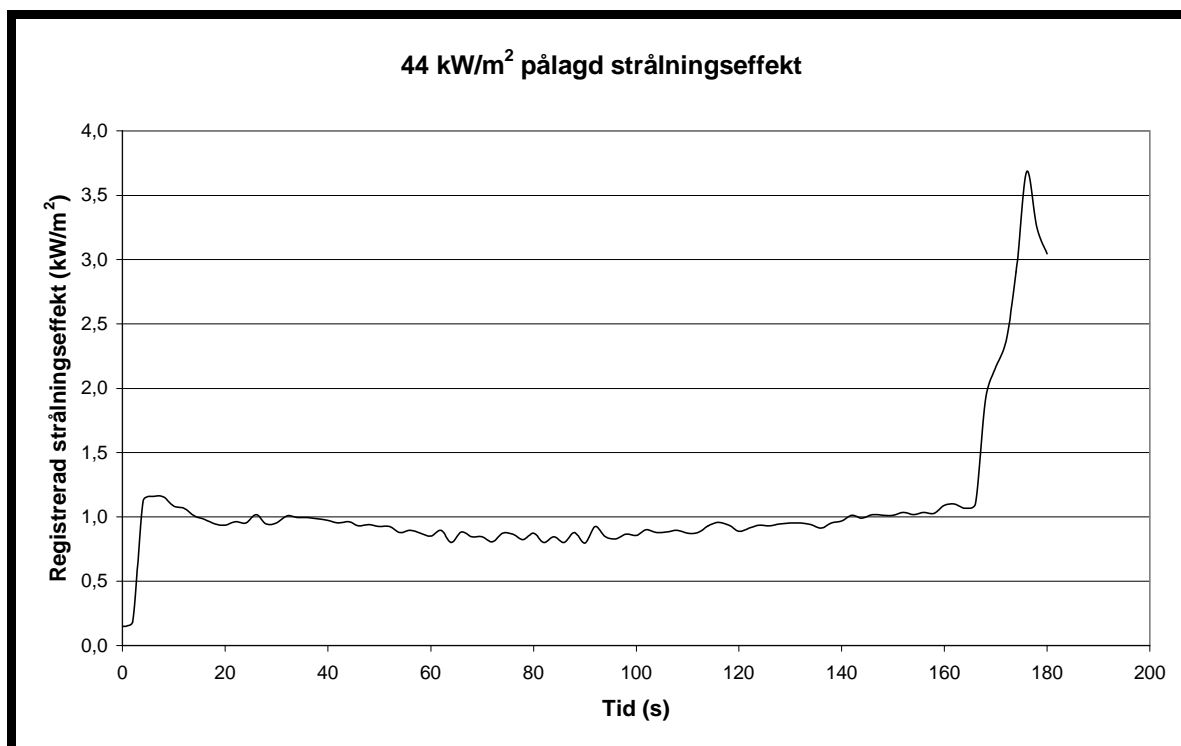
Diagram 2.10.2. Strålningskurva för försök 7, 825 °C

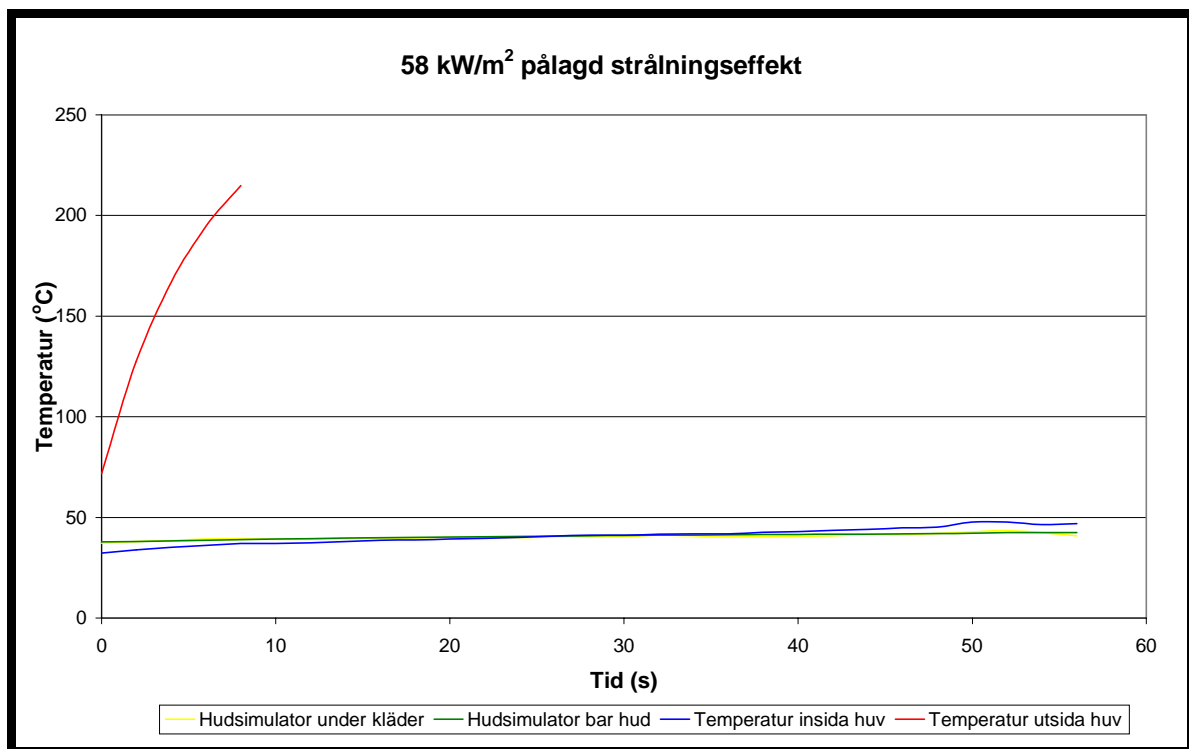
Diagram 2.11.1. Temperaturkurvor för försök 8, 900 °C

Liksom i försöket på 825°C startade krackeleringen omedelbart efter det att kylskärmen avlägsnats. Full sprickbildning i ytan på materialet uppnåddes efter 19 sekunder. Kokningen av ytskiktet startade vid 30 sekunder och antändning kom vid 48 sekunder. Därefter avbröts försöket. Efter försöket fotograferades provmaterialet *se bild 2.11.1*. Genomsluppen strålning återfinns i *diagram 2.11.2*. och temperaturerna ovan och under provmaterialet samt hudsimulatorns temperaturer åskådliggörs i *diagram 2.11.1*.

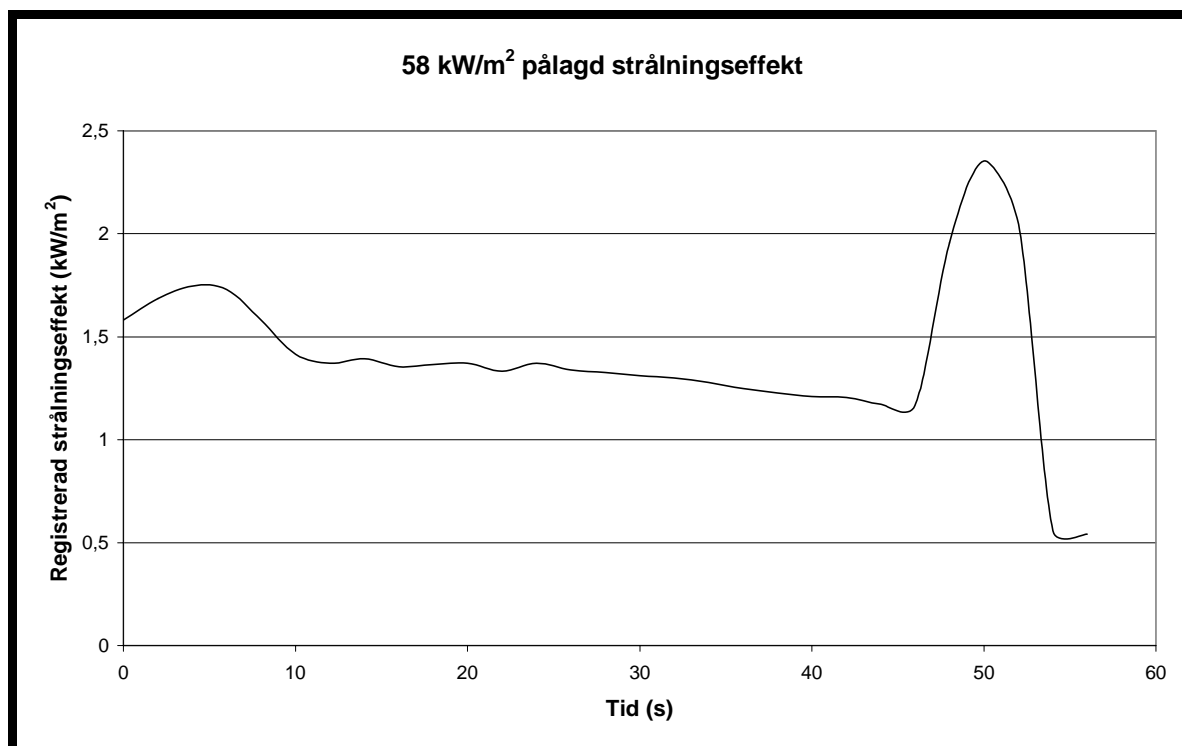
Diagram 2.11.2. Strålningskurva för försök 8, 900 °C

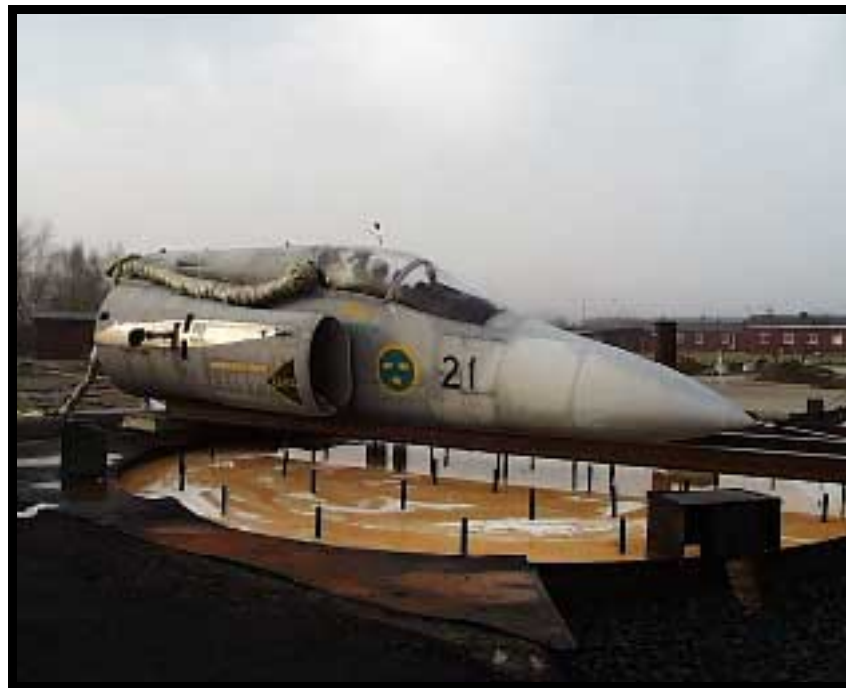
*Bild 5.2.1. Försöksuppställningen*

Vid försöket användes det främre partiet av en JA 37 Viggen. Denna flygplansdel placerades på en ställning gjord av två kraftiga stålbalkar ovanför en cirkulär bränslepool med diametern 7 meter. Bränsleytans area var således ca 38,5 m<sup>2</sup>. Bild 5.2.1. visar försöksuppställningen.

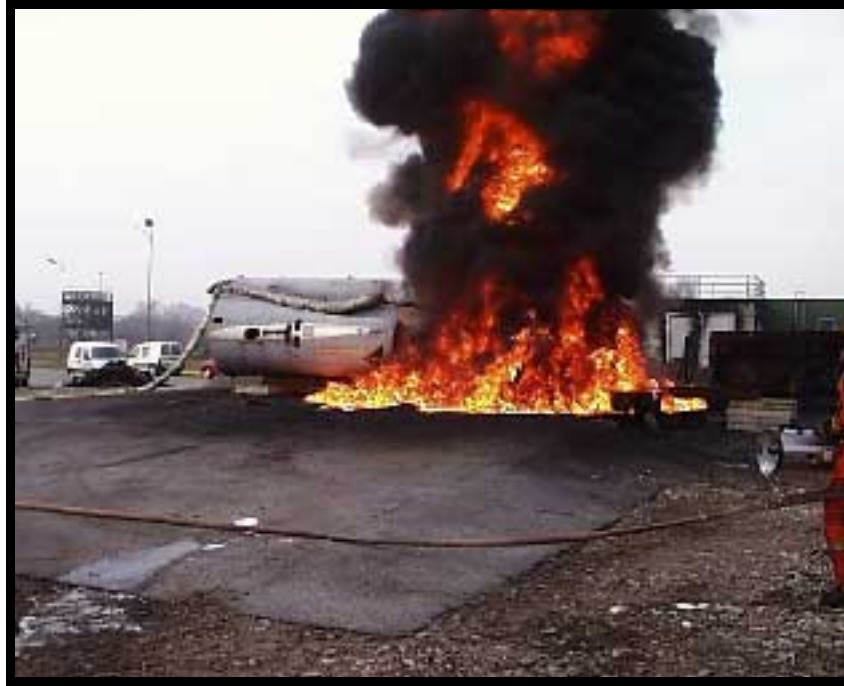
*Bild 5.4.1. Pågående försök*

En tändkälla användes för att tända bränsleytan. Flammorna spreds snabbt över ytan och inom ca 5 sekunder var hela bränsleytan antänd. Det var så gott som vindstilla när försöket genomfördes vilket medförde att flammorna från bränslebålet fick konliknande form, *se bild 5.4.1.*

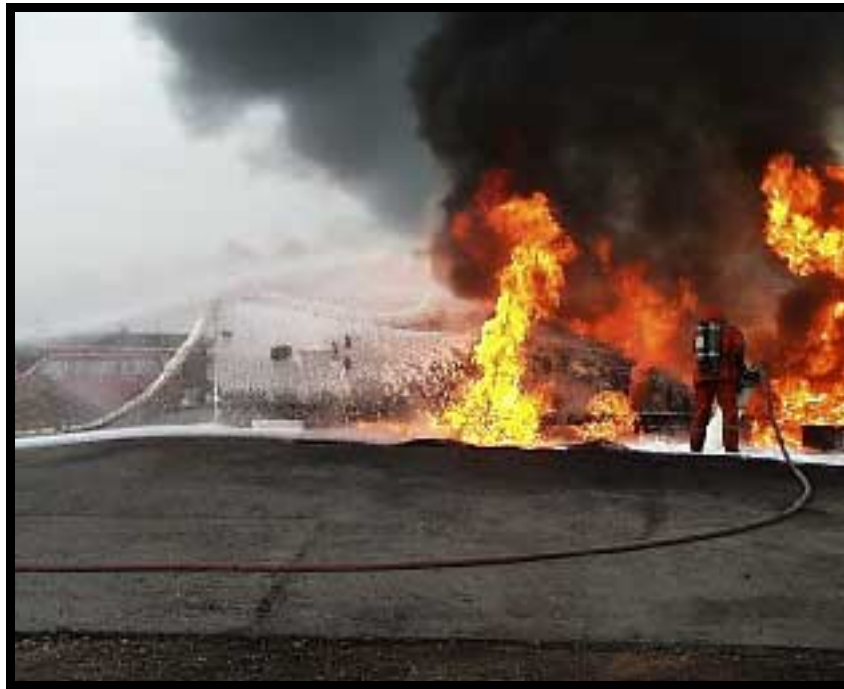
*Bild 5.4.2. Släckningsarbete*

Släckinsatsen påbörjades 162 sekunder efter bränsleytan antänts. Släckinsatsen utfördes med tung- och mellanskum från två strålrör, *se bild 5.4.2.* Det dröjde ungefär 25 sekunder, det vill säga 187 sekunder efter antändning, innan alla flammor var utplånade.

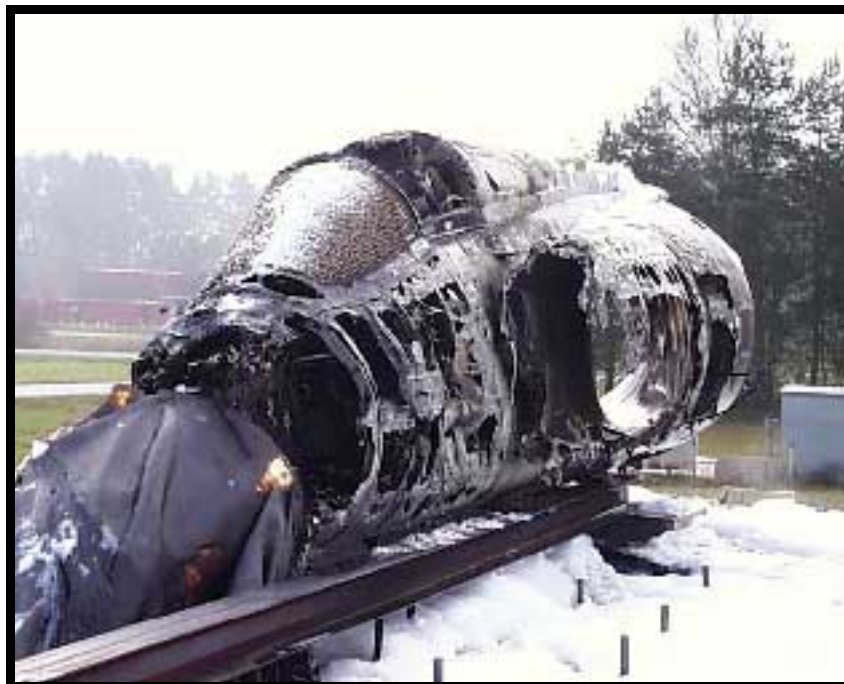
*Bild 5.4.3. Planet efter avslutat försök*

När släckinsatsen var avslutad följde en avsvalningsperiod innan visuella skador på flygplanet och hudsimulatorens kunde observeras tydligt, se bild 5.4.3.
