Brandfara i bärbara datorer

**Department of Fire Safety Engineering and Systems Safety
Lund University, Sweden**

Report 5364, Lund 2011

Title: Fire hazard in laptop computers

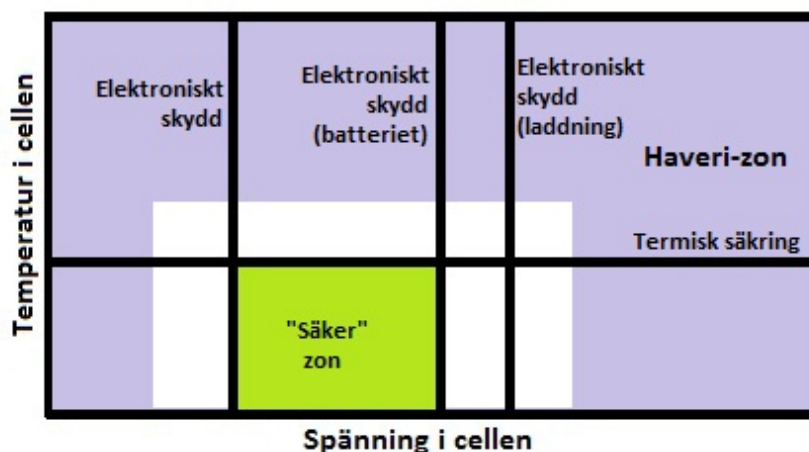
En bra bild över vilka skyddsmekanismer som kan verka ges genom två figurer, för ström och spänning (Figur 3 och Figur 4).

Figur 4 Skyddssystem till en cell, rörande spänning i cellen. Återskapad (Electropaedia).

Batterier kan ta skada såväl av överspänning som av underspänning, där det senare kan förekomma vid alltför kraftig urladdning. Förvaring av starkt urladdade LiIon-batterier gör att de tar skada och därefter kan orsaka säkerhetsproblem vid uppladdning (Buchmann, 2006). Särskilt känsliga kan dock batterier vara för överladdning. Förutom överladdnings-skydd i batteriet är vanligtvis laddning en fråga om samspel mellan batteri och laddare, där laddaren kontinuerligt matas med information om batteriets status. Vid användning av universalladdare kan detta skydd förloras, då laddaren inte är anpassad för just det batteriet. (Electropaedia) (OKit)

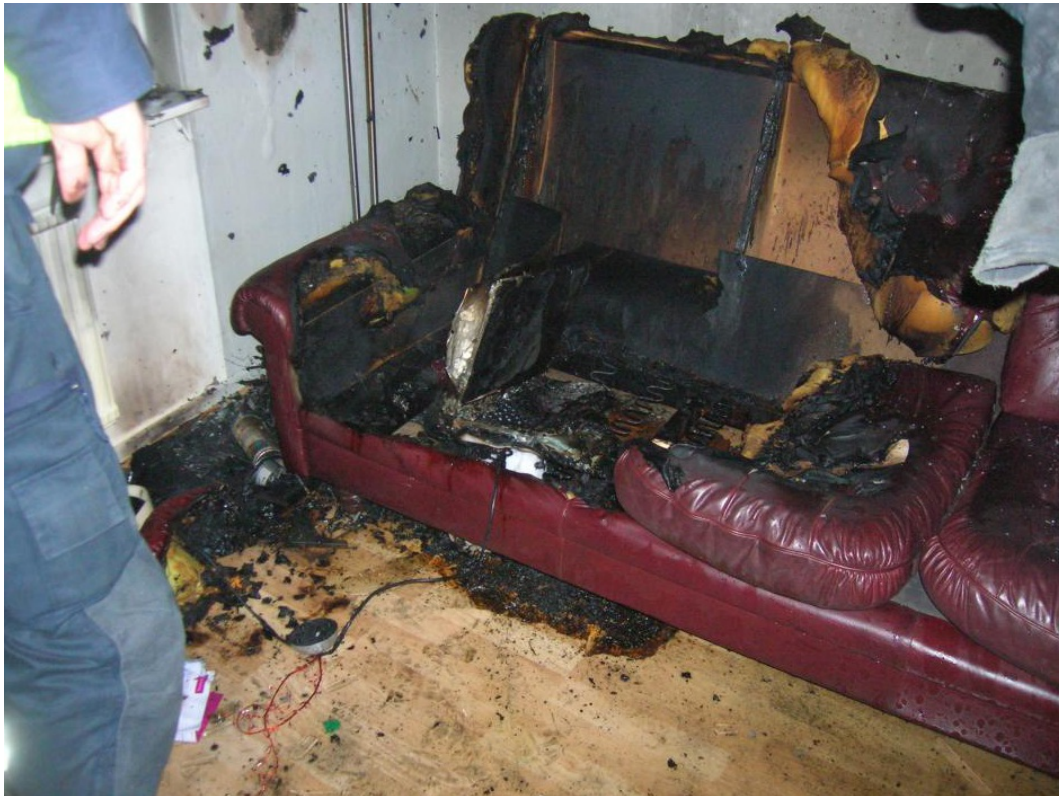
Räddningstjänsten kom snart till platsen, bröt upp lägenhetsdörren och gjorde en inre insats med rökdykare. Man konstaterar att lägenheten är tom och lyckas dessutom lokalisera den kraftiga branden till en soffa. Branden släcktes och lägenheten fick ventileras ur med hjälp av PPV-fläktar. Man kunde konstatera att lägenheten drabbats av kraftiga brandskador på en del av väggarna och soffan, se Figur 7.

Figur 7 Den brandskadade soffan vid branden i Västerås. Reproducerad med tillstånd (Reichert, 2010).

Lägenhetens ägare konstaterade att en dator stått på batteridrift i soffan. I detta fall förelåg ingen brottsmisstanke, varför brandplatsundersökningen genomfördes av räddningstjänstens brandutredare, som också var den person som agerat räddningsledare vid insatsen. Misstankarna riktades ganska tidigt mot datorn, varför en kontakt med tillverkaren togs. Det konstaterades att ett stort antal återkallanden visserligen skett, men inte gällande den aktuella modellen. Tillverkaren visade dock stort intresse för att få genomföra en egen undersökning av den brandskadade datorn.

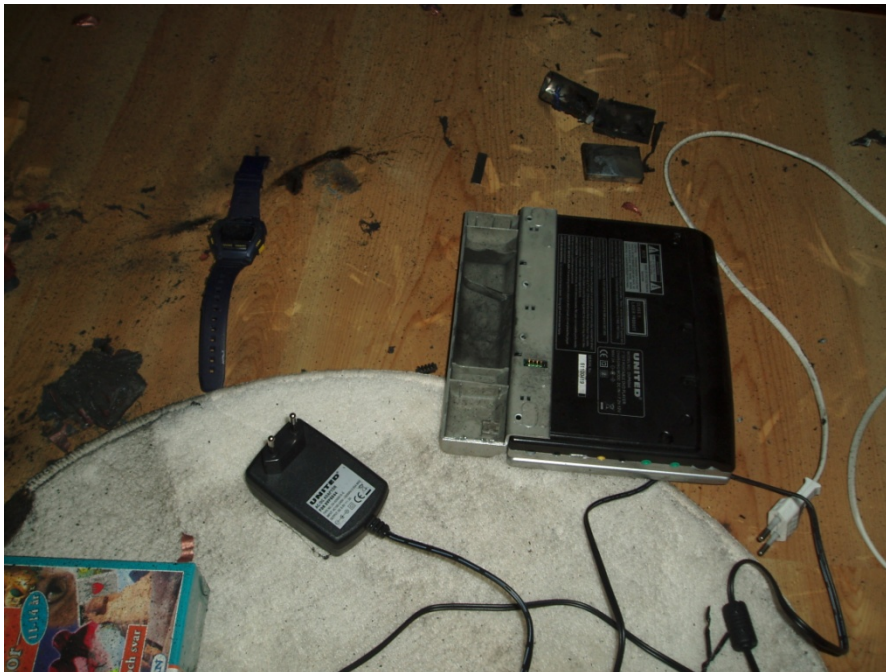
En januarikväll 2006 sätter en familj sin bärbara DVD-spelare på laddning, apparaten läggs på golvet. Under natten exploderar batterierna (se Figur 8 och Figur 9) som sitter i spelaren vilket resulterar i att glödande eller brinnande delar sprids över golvet. En urkopplad elljusstake som också stod på golvet fattar eld, liksom till viss del själva golvet (laminat på spånplatta). Elden självslocknar dock och familjen uppmärksammar inte händelsen förrän på morgonen därefter, då övervåningen visar sig ha blivit strömlös (Moscàn, 2006).

Figur 8 Den portabla DVD-spelaren efter incidenten. Reproducerad med tillstånd (Moscàn, 2006).

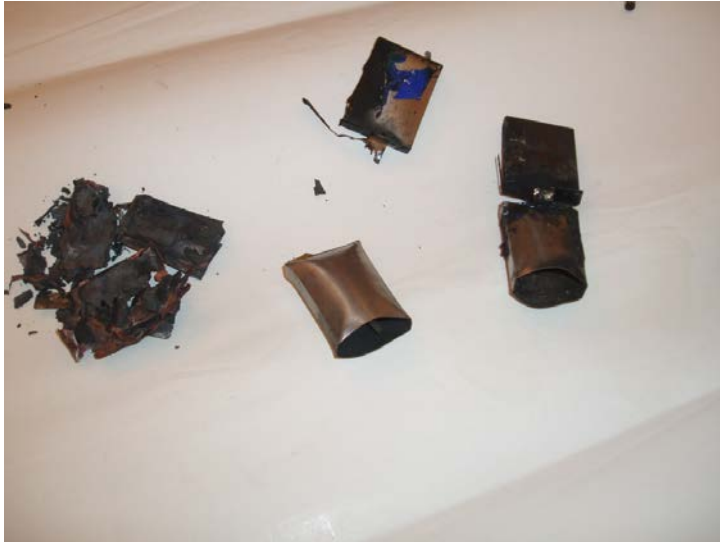
Figur 9 Batterirester efter explosionen. Reproducerad med tillstånd (Moscàn, 2006).

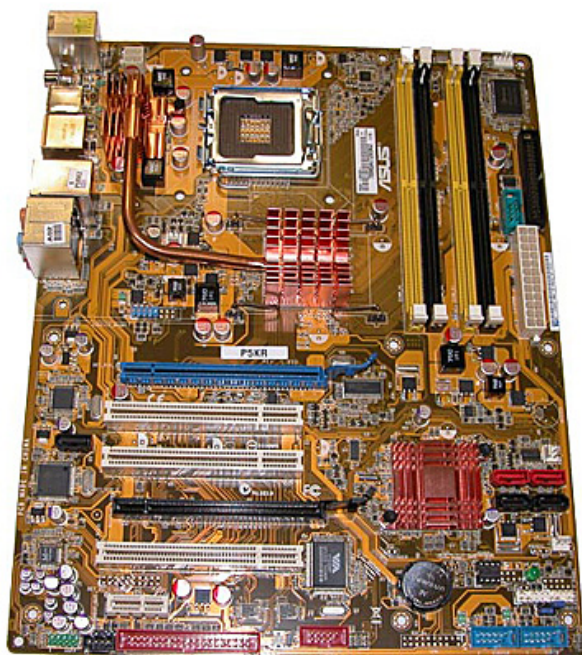
Moderkortet i en dator kan sägas utgöra ryggraden i densamma. Det är ett centralt kretskort, med uttag där man kan koppla in andra, mindre kretskort. Det binder alltså genom överföringar och anslutningar samman datorns olika delar, se Figur 11, för att kunna fungera som en helhet. Exempel på delar som ansluts kan vara processor, hårddisk, DVD-enhet, grafikkort, ljudkort, och externa utgångar.

Figur 11 Hur ett moderkort kan se ut. Reproducerad med tillstånd (Städje, 2008)

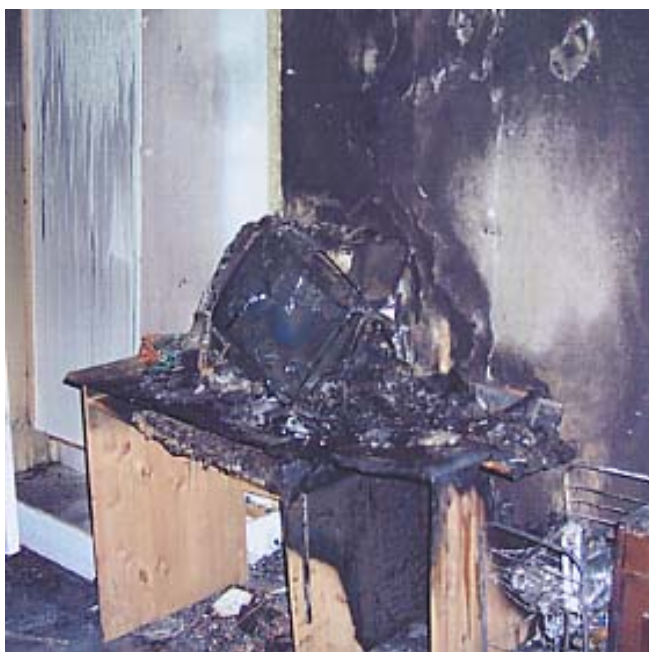
I en händelse ur RIB XM (Ringqvist, RIB XM) beskrivs en brand i ett radhusområde i två våningsplan. Efter inringt larm möts räddningsstyrkor av en rökfylld övervåning och en mindre brand. I undersökningen pekar brandbilden på brandstart i en *stationär* dator, mer specifikt i nätaggregatet som visar en tydlig värmepåverkan och nedsmältning, se Figur 14.

Figur 14 Brandbild stationär dator, brand i nätaggregat. Reproducerad med tillstånd (Ringqvist).

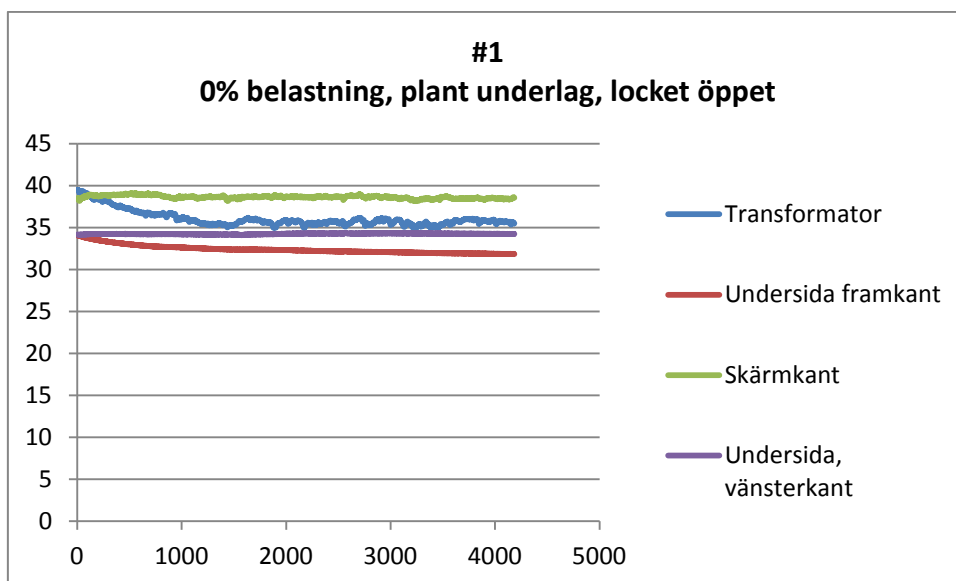
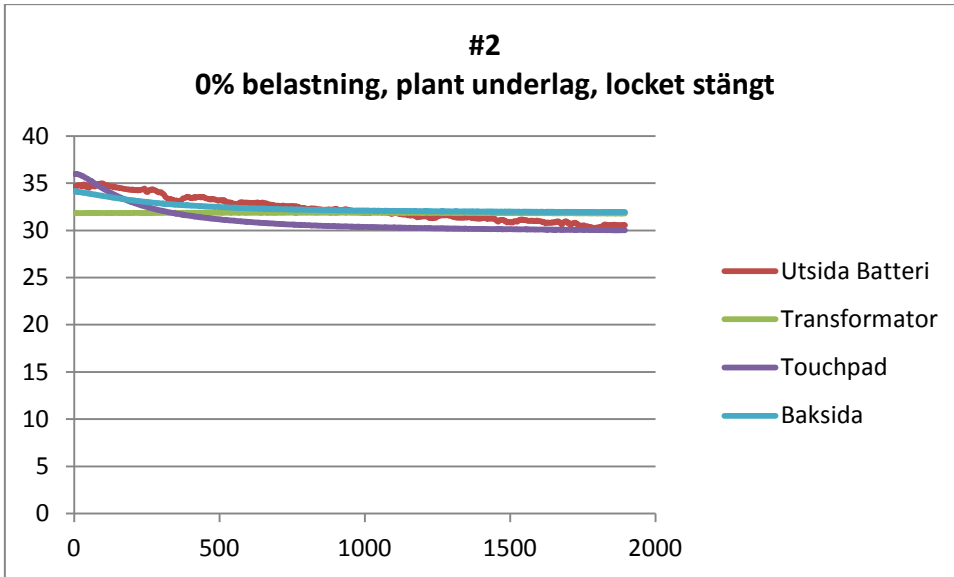
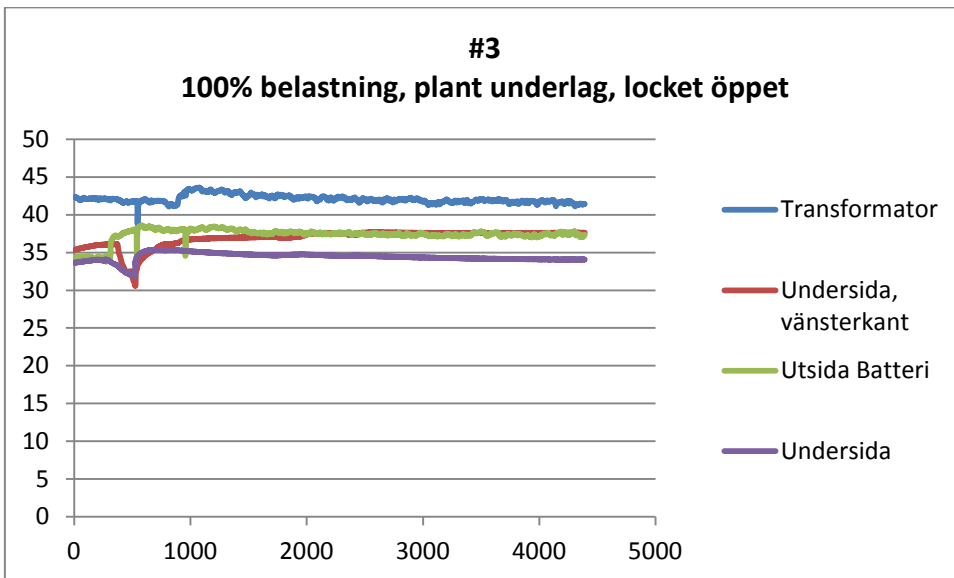
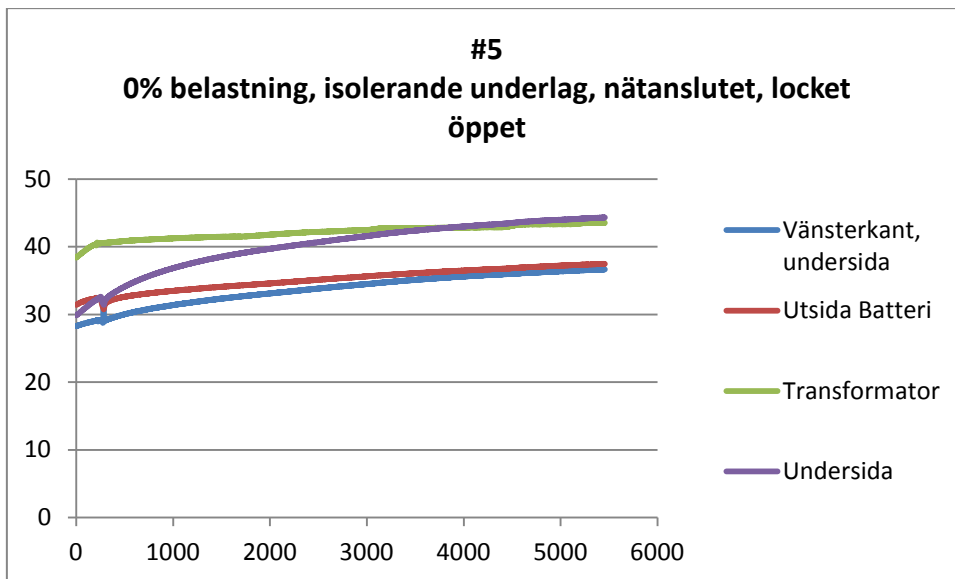
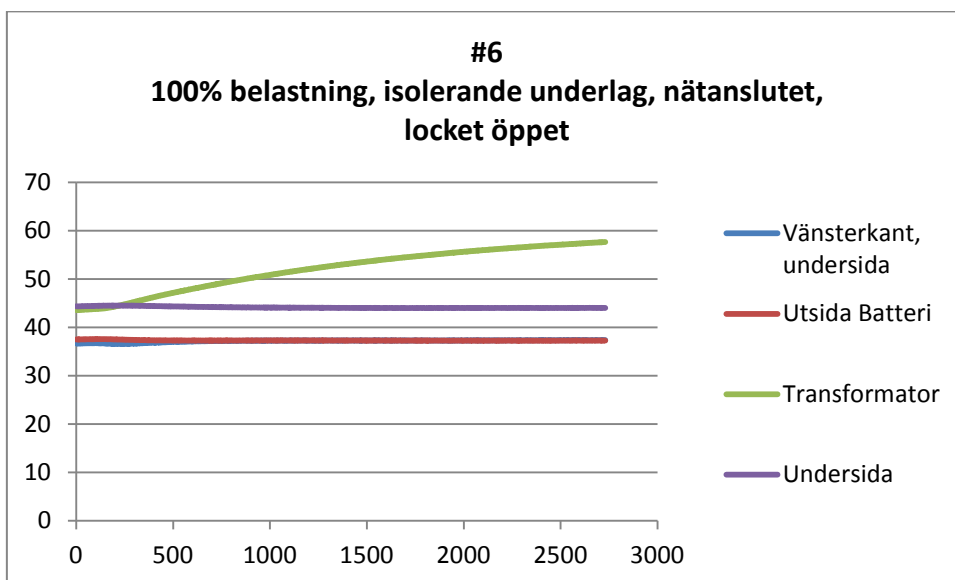
Dator 1

(Mätning #6 stängdes av okänd anledning av ca 2700 s in i försöket. Nedre diagrammet är mätningen återupptagen runt 1000 s senare, då stationärt läge avlästs via dataloggen.)

Utsida Batteri	Transformator	Touchpad	Undersida	Skärmkant	Vänsterkant, undersida
#1		36		32	39	35
#2	28	35	27	32		
#3	37	42		35		37
#4	37	40	31	33		
#5	37	44		44		37
#6	38	61		44		38
#7	35	60		40		37
#8	45	75	32	47

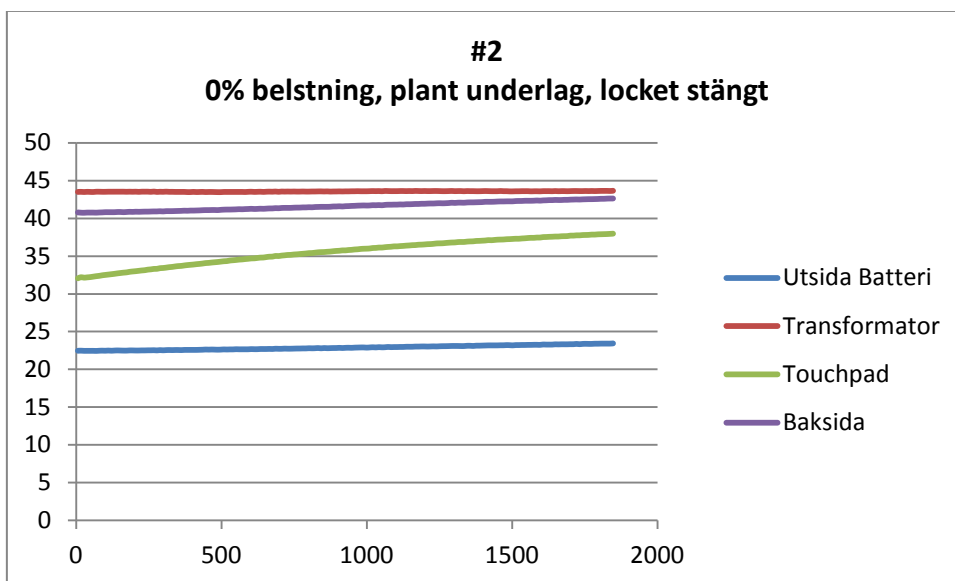
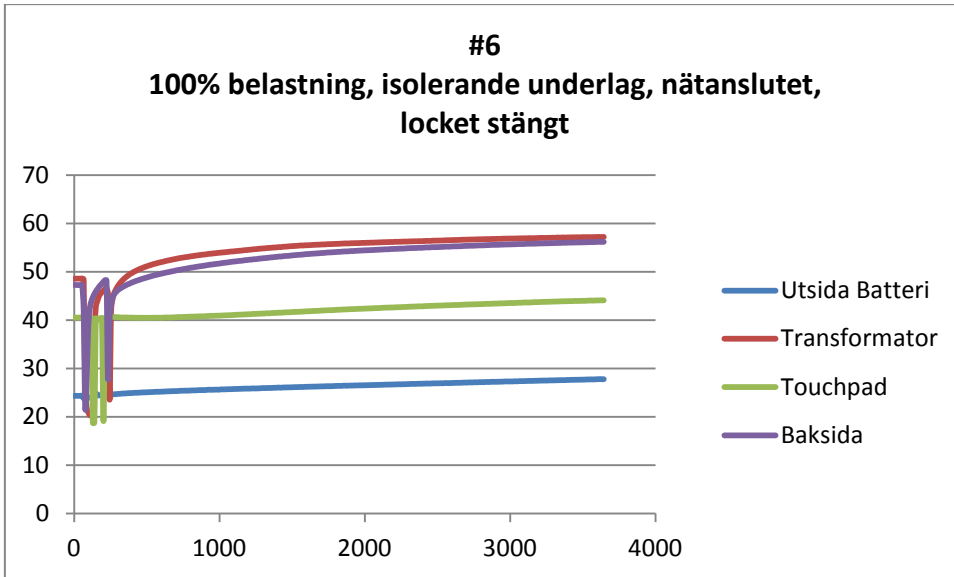
Dator 2

Utsida Batteri	Transformator	Touchpad	Undersida
#1	23	44	32	41
#2	24	44	38	44
#3	24	49	35	48
#4	24	49	40	48
#5	23	50	34	49
#6	29	58	44	56
#7	60	96	69	76
#8	71	101	84	87

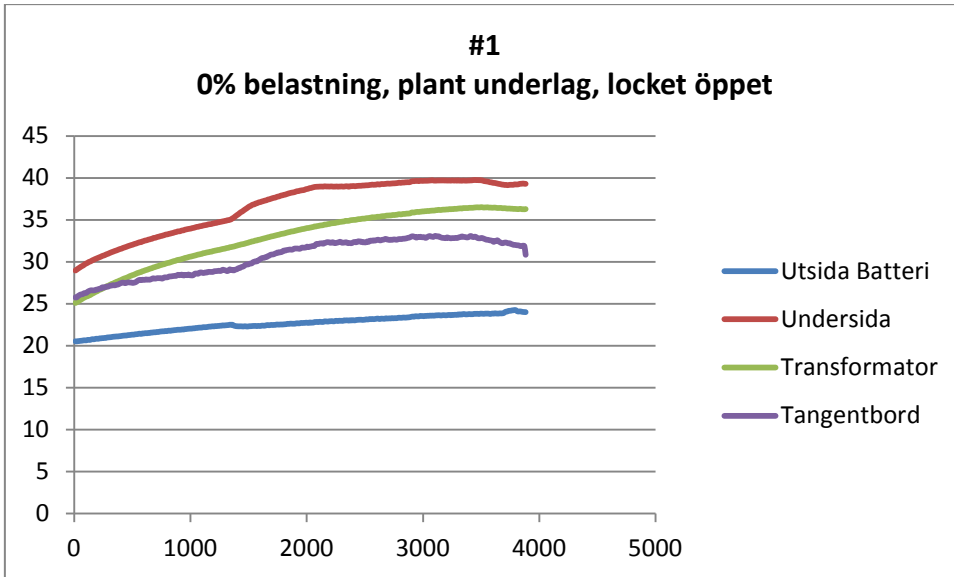
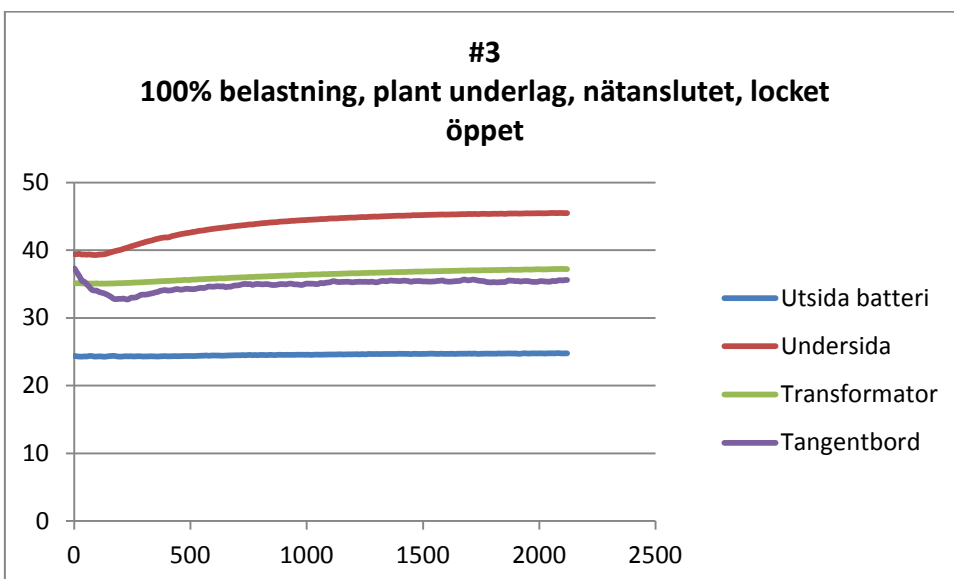
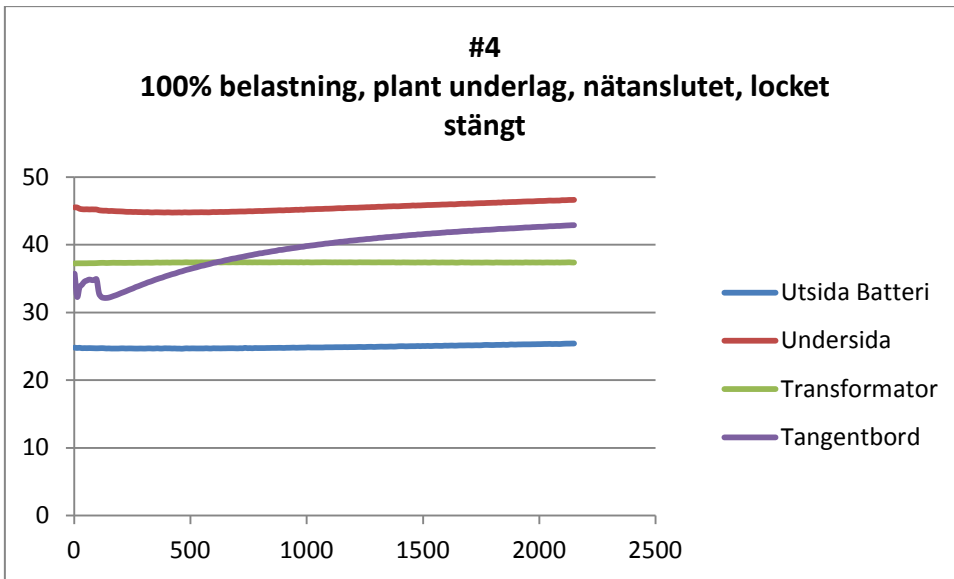
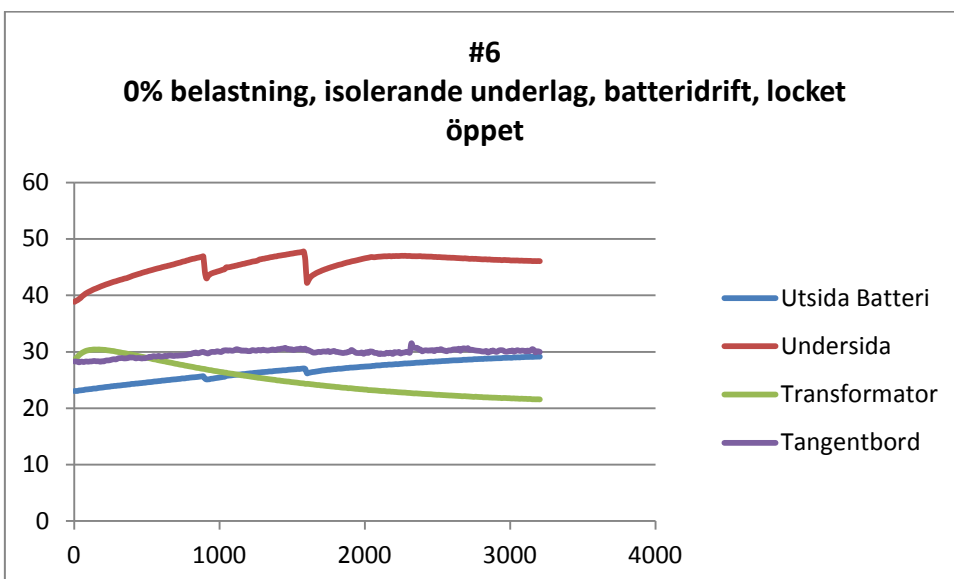
Dator 3

Försök nummer tretton alltså ett av de allra första försöken, där den bärbara datorn stängde av sig själv.

Utsida Batteri	Undersida	Transformator	Tangentbord	Utvent	Annat
#1	25	40	37	33		
#2	25	41	35	38		
#3	25	45	37	35		
#4	25	46	37	43		
#5	30	45	43	30		
#6	30	47	20	30		
#7	32	48	58	30		
#8	35	62	50	35		
#9	33	52	(20)	39		47 annan punkt baksida
#10	37	64	58	37		
#11	28	45	20	35		
#12	30	50	45	36		
#13	38	65	52		70
