Stranderosion vid Löderups strandbad

Lund 1992

Lunds universitets naturgeografiska institution
Seminarieuppsatser Nr 27

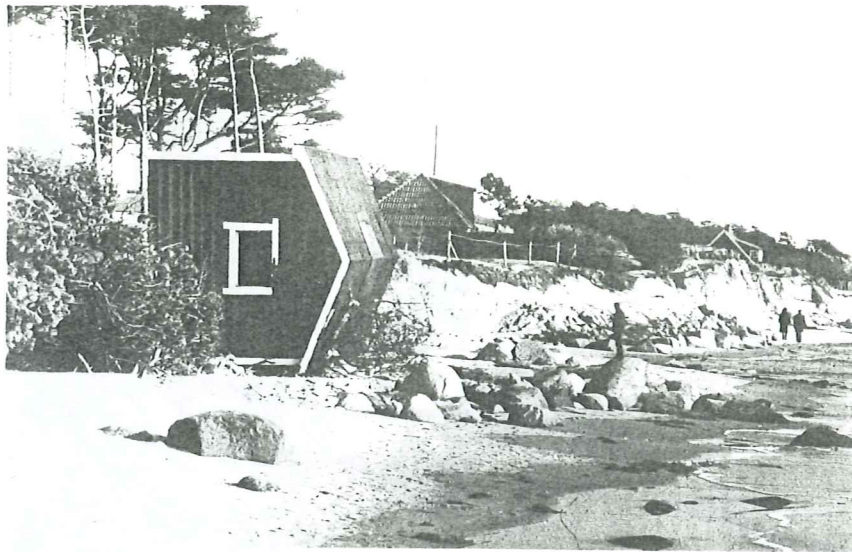
Fig. .2.4. Ett hus rasade ner på strandplanet under en storm årsskiftet 1974/75. (foto R. Åhman 1975).

Under de senaste tjugo åren har större erosionskatastrofer inträffat årsskiftet 1974/75 och månadsskiftet januari/februari 1983 (Gatukontoret, Ystads kommun 1992, muntlig uppgift). Vid båda tillfällena förstördes flera hus (fig. 2.4 och 2.5). Lika svårartade erosionsangrepp har inte förekommit de senaste vintrarna. Ett undantag utgör våren 1990 då en scoutstuga förstördes under en kraftig storm (fig. 2.6.). Det finns även exempel på äldre materiella skador, 1941 tippade en fiskebod i havet när brinken underminerades under en storm. "Julstormen" 1904 och "Novemberstormen" 1872 är beryktade stormar. Båda orsakade stora förändringar av strandlinjen, vattennivån steg till över tre m över medelvattenytan och havet avancerade 200-300 m in över land (Lofström 1946 och Åhman 1980)

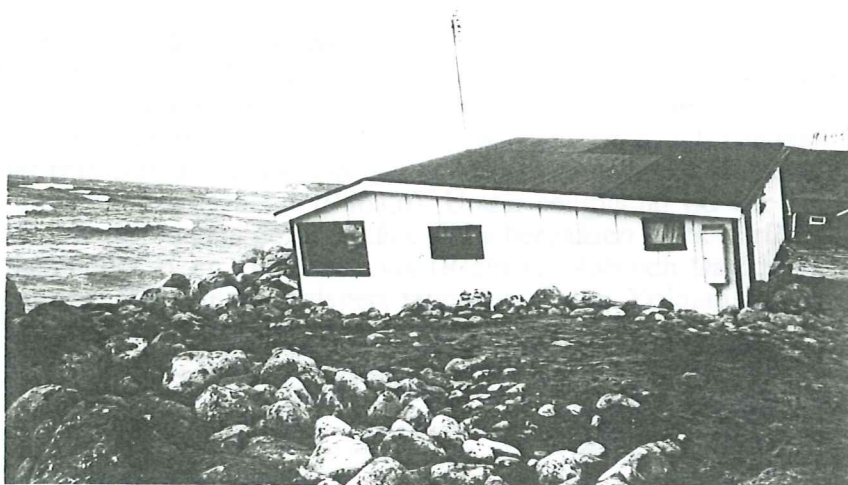
Fig. 2.5. Ett hus underminerades under en storm månadskiftet januari/februari 1983 (foto R. Åhman1983).

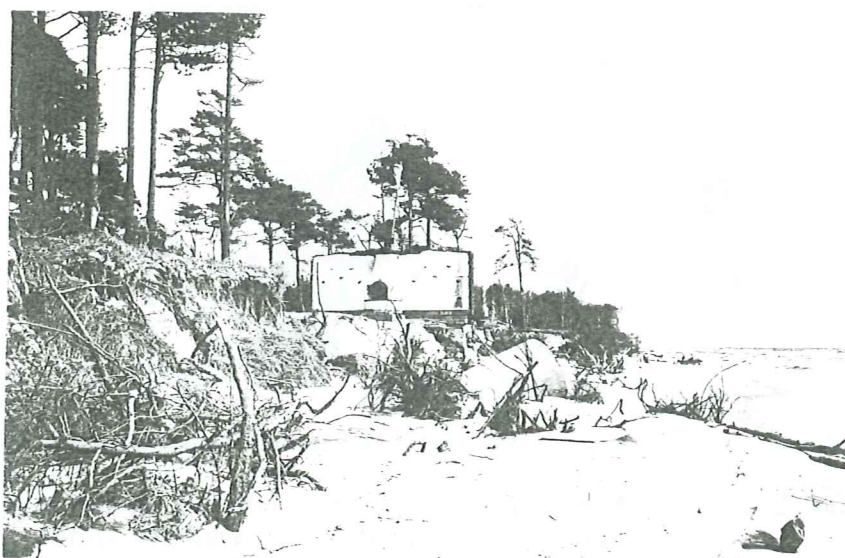
Fig. 2.6. En scoutstuga förstördes under en storm våren 1990 (foto S. Osængius 1992).

Vid 3-4, en knappt 300 m lång sträcka var stranden, sommaren 1991, framför den aktivt eroderande klinten mycket smal, mindre än 1 m. Längs hela sträckan låg det kullvältade tallar i vattenbrynet som blivit underminerade av havets vågor. Tallarna blev fler och fler under sommaren vilket visar att erosionen kan vara kraftig även under denna tid av året. Vid (E) stod några väggar kvar av den scoutstuga som förstördes under en storm

våren 1990 (fig. 2.6.). Trappan hade rasat ned för brinken och låg ute i vattnenbrynet. Erosionen var fortsatt hög under sommaren och vintern. Landförlusterna beräknades i genomsnitt uppgå till knappt 10 m från juli 1991 till april 1992 (fig. 5.5.). Vägkurvan strax öster om punkt (E) blev genombruten under en storm hösten 1991. Området mellan 4 och 5 hade under undersökningsperioden en ca 10-15 m bred strand och en mer eller mindre vertikal erosiv brink (fig. 5.6.). Från punkt 5 till Tyge å, punkt 6, skär brinken rakt genom stranddynerna. Dynernas höjd är ca 3-4 m och stranden var under sommaren 1991 mindre än 4 m bred (fig 5.7.). Det är den enda delen av undersökningsområdet där oskyddade stranddyner fortfarande finns kvar. Från äldre flygfotografier framgår det att dynerna tidigare sträckte sig betydligt längre åt väster och ursprungligen skyddade större delen av kusten. Så sent som i mitten av 70-talet var större delen av kusten från punkt 2 och österut skyddade av dyner.

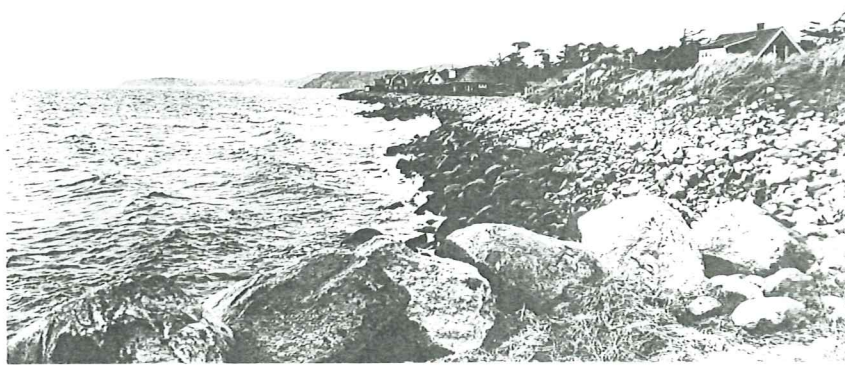
Fig. 5.1. Den västra delen av kusten är helt skyddad av stenskoningar (1-2, fig. 5.2.) (foto S. Osængius, 1992).

(I) I den västra delen av området (fig 5.2., punkt 1-2), en 1000 m lång sträcka är kusten helt skyddad av skoningar bestående av stora stenar som blivit nedvräpta längs strandbrinken av fastighetsägarna. Strand saknas och havet når ända fram till strandskyddet (fig. 5.1.) Utanför skoningen blir det snabbt djupt då där sker en kontinuerlig djuperosion till skillnad från de långgrunda stränderna vid (II) och (III). Flera av husen ligger alldeles intill strandskyddet som reser sig från ca 1.5 till över 2.5 m över vattenytan. Skoningarnas lutning varierar starkt, vid parkeringsplatsen är den ca 45°, men den kan lokalt vara betydligt lägre. Av flygfotografier från 1940 framgår det att det tidigare varit en ca 50 m bred skyddande sandstrand framför brinken längs hela kuststräckan.

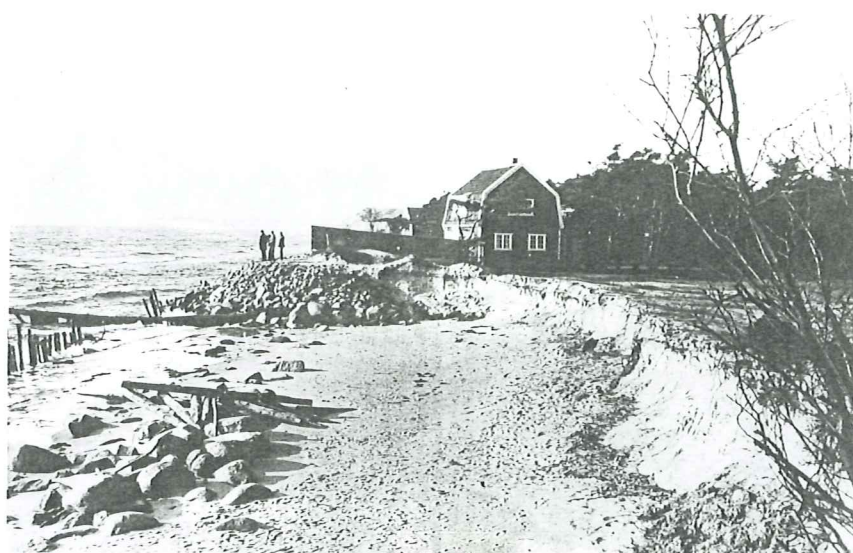
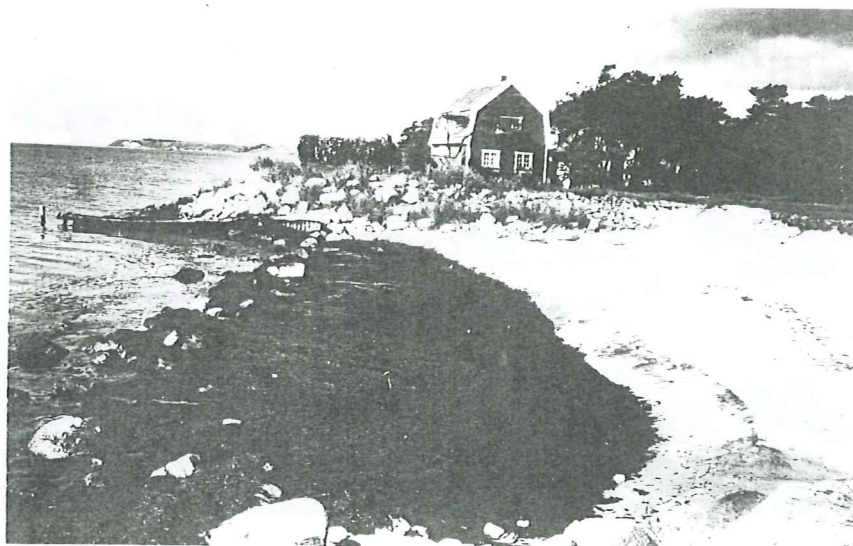
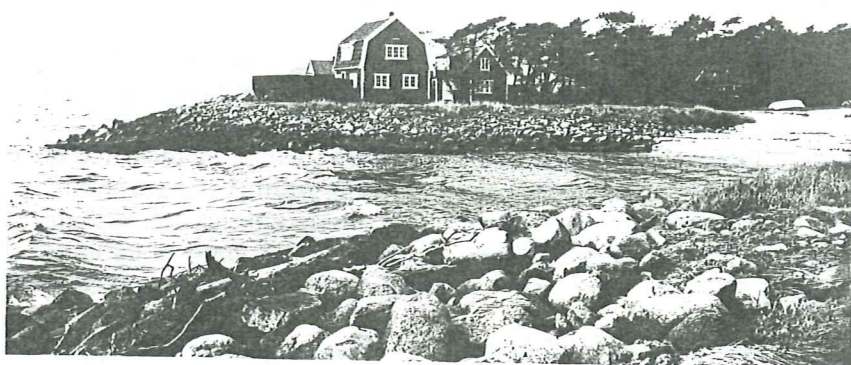
Fig. 5.3. Vid en allmänning har anläggandet av strandskydd blivit stoppad (A, fig 5.2.). Havet har eroderat sig in i strandplanet och bildat en grund vik. a; februari 1976 (foto R. Åhman), b; september 1980 (foto R. Åhman), c; april 1992 (foto S. Osængius).

Vid en allmänning (A, fig. 5.2.) har anläggandet av strandskydd blivit stoppad. Havet har eroderat sig in i strandplanet och bildat en grund vik med en flack sandstrand (fig. 5.3., a-c.). Detta visar att erosionsbenägenheten har varit mycket stor utefter den skyddade kuststräckan. Erosionen i viken uppskattas dock inte ha varit lika stor som om det hade varit en helt öppen kustremsa. Vid den nu nerlagda Löderupskolonin (C) har man i stället för stenskoningar försökt bilda en sandstrand med hjälp av gabioner. Det har tidvis bildats en trågformation på gabionens bakre kant vilket visar att erosionen fortsatt bakom detta skydd. Vid (B) finns det rester kvar av kustdyner som blivit skyddade bakom skoningen.

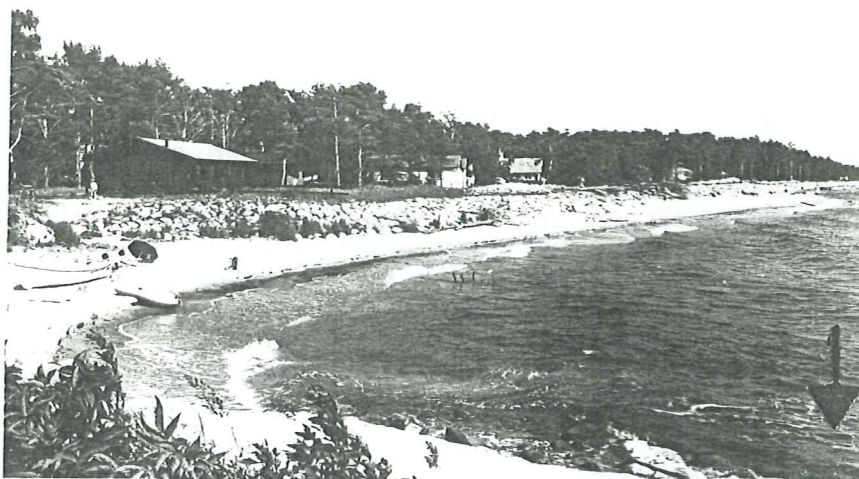
Fig. 5.4. Vid sträckan 2-3 (fig. 5.2.) anlades strandskydd först vintern 1990-91. a; Sommaren 1991 fanns det en sandstrand kvar framför skoningarna. Stranden eroderades ca 20 m från slutet av mars till mitten av juni. Pilen visar strandlinjens ungefärliga position mars 1991 (foto S. Osængius, juni 1991). b; Under vintern 1991-92 försvann stranden fullständigt. En ny vik liknande den vid (A) (fig. 5.2.) har börjat bildas (pil) (foto S. Osængius, april 1992).

(II) Sträckan 2-3 (fig. 5.2.), en 300 m lång kustremsa där strandskydd anlades först vintern 1990-91, då havet hotade att erodera bort den främsta husraden. En fastighetsägare ställde sig utanför anläggandet av strandskydden (D). En ny vik liknande den vid (A) har redan börjat bildas. Med undantag av de östligaste 80 metrarna fanns det sommaren 1991 en skyddande sandstrand kvar framför skoningarna längs hela kuststräckan. Stranden eroderades över 20 meter under en 2.5 månaders period från slutet av mars till mitten av juni 1991. Men erosionen är inte kontinuerlig, vid ett tillfälle byggdes stranden ut ca 5 meter bara under en dag. Under vintern 1991-92 försvann stranden fullständigt. En liknande utveckling som vid 1-2 med djuperosion utanför skoningarna är därför att vänta (fig 5.4., a-b.).

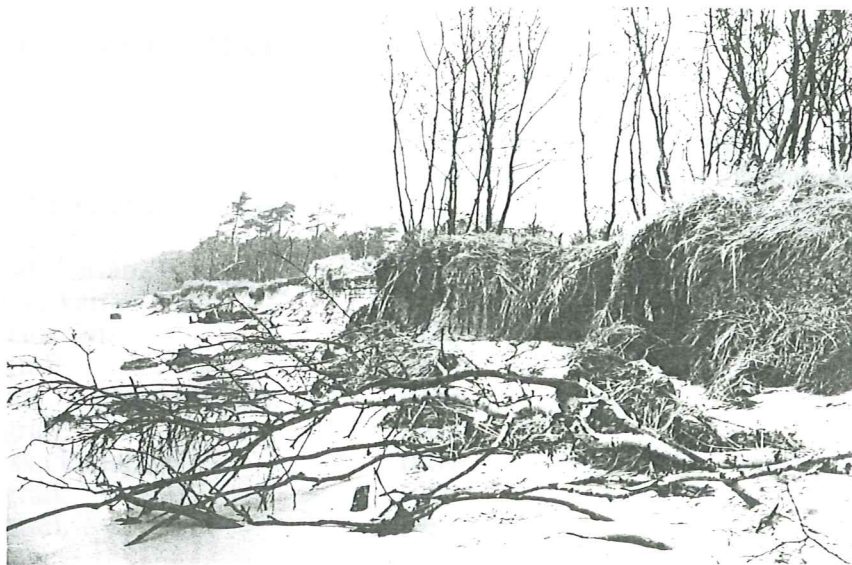
Fig. 5.6. Området mellan 4-5 (fig. 5.2.) har en skarp eroderande brink (foto S. Osængius, april 1991).

(III) Den ca 1300 m resterande sträckan bort till Tyge å, punkt 3-6 (fig. 5.2.), saknar helt strandskydd och stranden utsätts följaktligen för en kraftig erosion. Brinken är hög och brant vilket indikerar att den eroderas aktivt. Brinkens höjd inklusive strandplanet lutning varierar stort från mindre än 1.5 m till över 2.5 m. I genomsnitt uppskattades den vara ca 2 m hög. Strandens bredd varierar likaså kraftigt från under 1 m till 15 m. Detta är delvis beroende på vågformig strandkontur. Men det observerades också att stranden ofta avsmalnade där brinken ökade i höjd och att den blev bredare och flackare där brinken var lägre. Strandplanet lutning uppskattades i genomsnitt vara ca 3-5° under sommaren 1991, ungefär det samma som i (II). Området väster om punkt 1 saknar också strandskydd. Stranden är bred men brinken är inte lika brant och skarp som vid de östra delarna. Detta indikerar att erosionen är lägre.

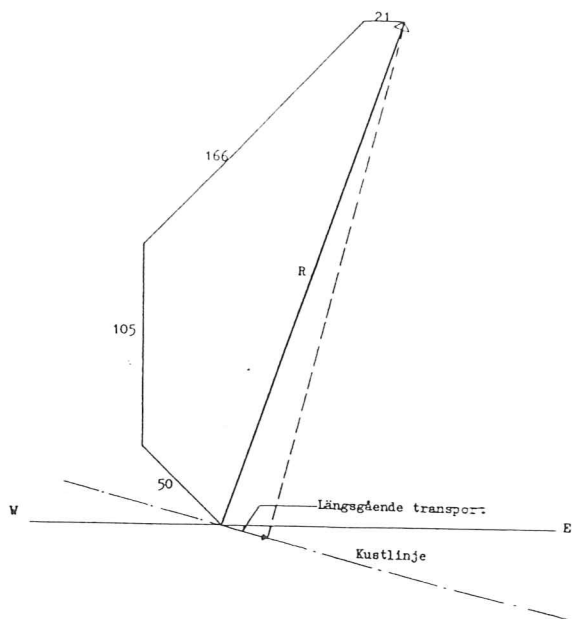
Fig. 7.2. Materialvandringsdiagram för Löderups strandbad (Petersen 1968).
