*Näringsläckage från åkermark inom
Brååns dräneringsområde.*

Lokalisering och åtgärdsförslag.

Berit Arheimer

LUND 1991

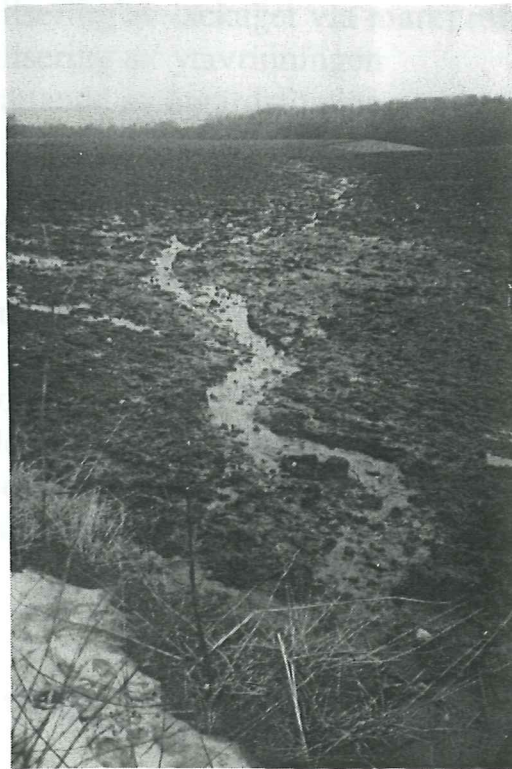
Rill erosion nearby Rövarekulan within the Bråån drainage basin in February 1991.
