Granskning av Aleksinac kommuns övergångsställen

Lunds Tekniska Högskola

LTH Ingenjörshögskolan vid Campus Helsingborg
Högskoleingenjörsutbildning i byggt teknik

Examensarbete:
Miroslav Stanojkovic

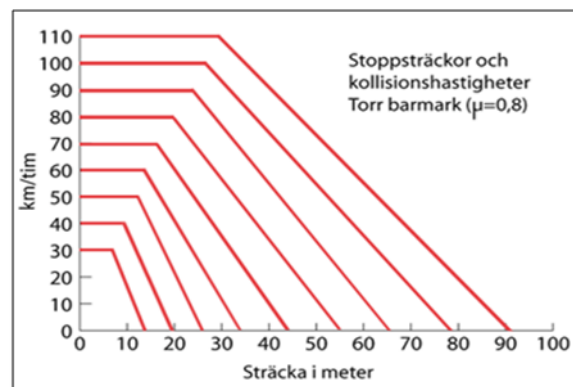
I det ögonblicket en motorförare inser att en trafikolycka kan inträffa börjar han vidta alla nödvändiga åtgärder han kan för att få stopp på sitt fordon och därmed undvika att en olycka inträffar. Hur lång sträcka det tar att få stopp på fordonet beror på förarens reaktionstid och underlag men också på hastigheten som han håller i det ögonblicket (figur 3, illustrerar förhållandet då det råder idealiska förhållanden vilket innebär snabb reaktionstid och torr asfalt) (NTF, 2010a).

Figur 3. Hastighet under inbromsning för personbil, reaktionstid = 1 sek, retardation = 0,8 g (källa: NTF, 2010a)

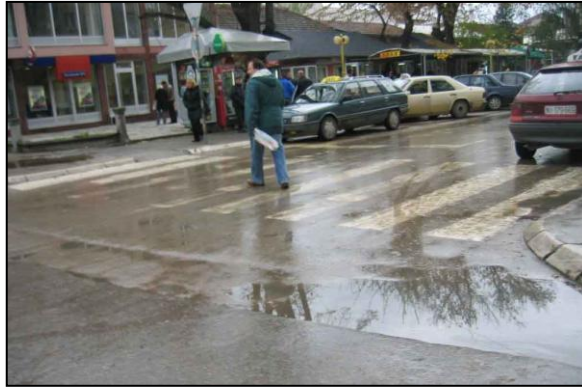
Bild 3. Ett obevakat övergångsställe (källa: Miroslav Stanojkovic)

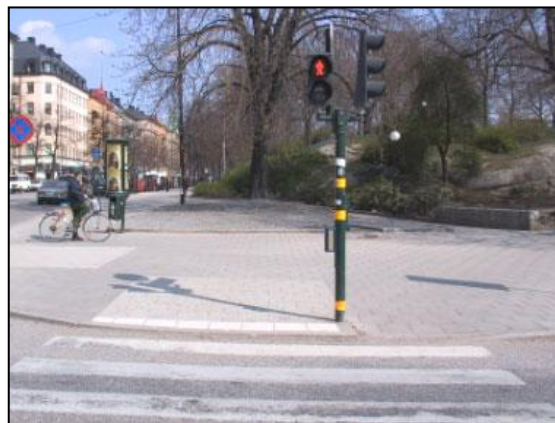
Bild 4. Signalreglerat övergångsställe (källa: Haninge kommun, 2010)

En trafiksignalanläggning definieras som en ”anläggning som med ljus- och/eller ljudsignaler reglerar eller varnar trafik” (VGU, 2004). Med hjälp av trafiksignalreglering kan man i tid separera de gående från motorfordonstrafiken. Det finns olika typer av trafiksignalanläggningar. Några arbetar ensamma och oberoende av andra kringliggande i OBEROENDE styrform. Andra arbetar tillsammans med kringliggande i SAMORDNAD styrform. De båda styrformerna kan i sin tur arbeta TID-styrda eller helt eller delvis TRAFIK-styrda (VGU, 2004).

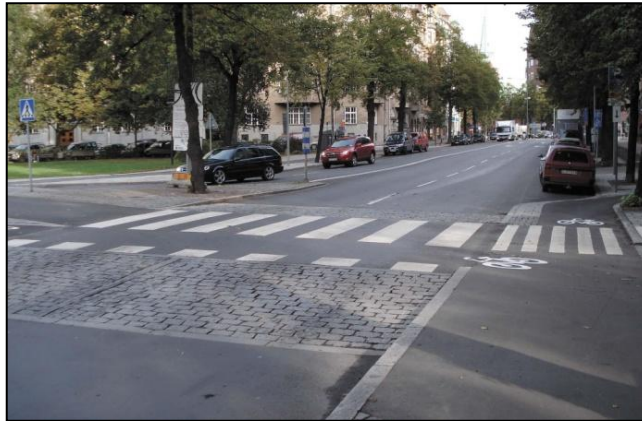
Utformningen är tydlig och orienterbar för alla trafikanter med en kännbar kant (6-8 cm) vid körbanekanten för synskadade och 0-nivå för rullstolsburna. Ramperna mellan platån och körbanan bör luta i intervallet 4-8 % och inte vara brantare än 10 % (VGU, 2004)

Bild 5. Ett upphöjt övergångsställe (källa: Trafikkontoret Stockholms stad, 2008)

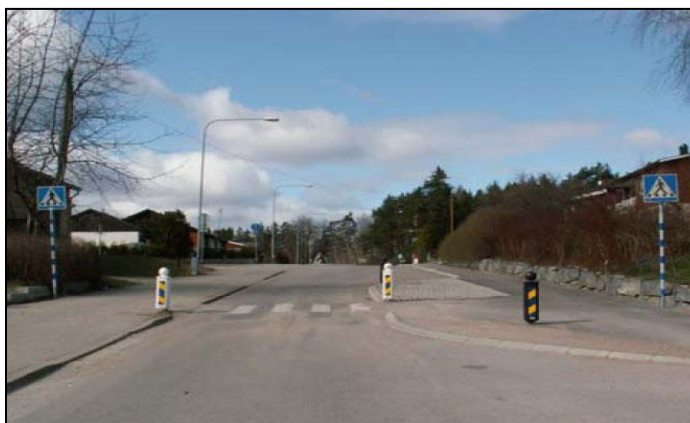
Bild 6. Ett övergångsställe med avsmalning (källa: Knudsen, 2007)

Främsta orsaken till att göra en avsmalning av övergångsstället är att underlätta för de gående att korsa en gata. Tack vare den kortare sträckan har fotgängare lättare att iakttätra trafiksituationen samtidigt som motorförarna lättare lägger märke till dem. En avsmalning vid ett övergångsställe kan göras genom enkel- eller dubbelsidig avsmalning av gatan. Detta kan ske genom att man breddar ut trottoaren. Man kan även anlägga en refug och på det sättet få en avsmalning av gatan. Genom att förkorta längden på övergångsstället får man en riskreducering för fotgängare och samtidigt minskar hastigheten hos de korsande fordonen vid denna punkt. För att få den bästa effekten med avsmalningen är det rekommenderat att den kombineras med en annan hastighetsdämpande åtgärd, till exempel en vägkudde (Brandberg et al. 2000). Att smalna av gatan vid ett övergångsställe utan en refug eller annan hastighetsdämpande åtgärd där bara ett fordon kan passera åt gången kan ge motsatt effekt då avsmalningen kan verka hastighetsdrivande om det uppstår en hastighetstävling mellan motorförare om vem som skall hinna passera avsmalningen först (Nacka kommun, 2009a). Även om avsmalningar ger en blygsam hastighetsreducering har de ändå visat sig vara ytterst effektiva mot de höga hastigheterna hos vissa motorfordon. Man bör anpassa bredden på avsmalningen efter bussarnas bredd. För att avsmalningen ska vara effektiv rekommenderas en maximal bredd på körbanan på 3,0 meter men samtidigt anses denna bredd vara för smal för bussar för att erhålla god körstandard på sträckor med 50 km/h vilka kräver en bredd på 3,4 meter. Vid lägre hastigheter (30 km/h) räcker det däremot med 0,2 meter mellan buss och vägbankkant. En sådan avsmalning blir effektiv även där bussar trafikerar (SL Bansystem, 1997).

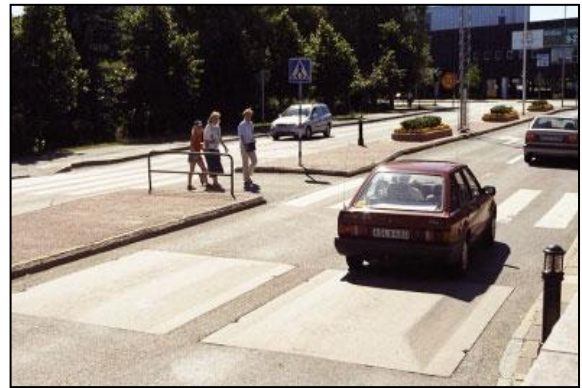
Bild 10 Väggkudde i kombination med refug (källa: Haninge kommun, 2010)

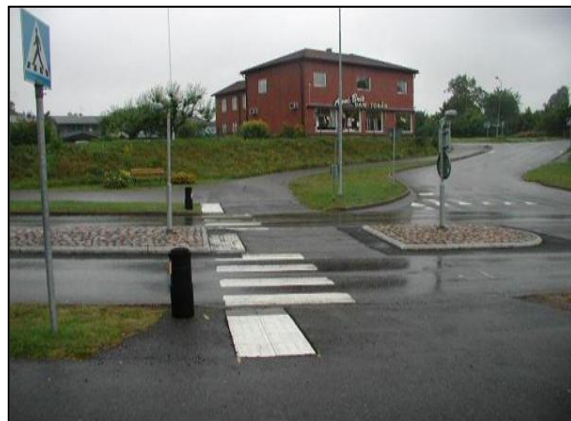
Bild 11. Ett övergångsställe med mittrefug (källa: Nacka kommun, 2009b)

Fördelen med en refug är att den delar upp övergångsstället i två etapper och därmed ger den gående en möjlighet att inte behöva korsa hela övergångsstället på en och samma gång. En refug är en typisk riskreducerande åtgärd men den kan också ha en hastighetsdämpande effekt. Med en refug kan man enkelt överblicka och förstå trafiksituation. En refug kan utformas så att den gående måste vända sig mot den mötande trafiken. Med en sådan refug får den gående och motorföraren bättre ögonkontakt och därmed ökar samspelet mellan dessa.

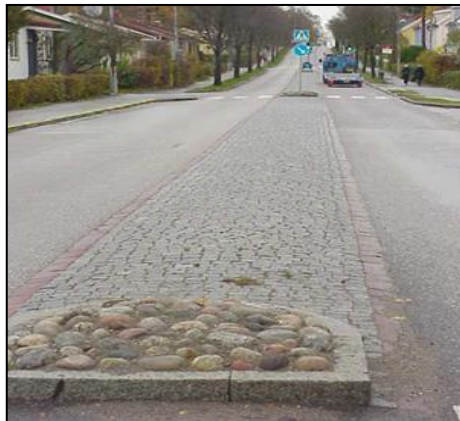
Bild 12. En överkörningsbar mittremsa (källa: NTF, 2010c)

En mittremsa kan förbättra både trafiksäkerheten och tillgängligheten för fotgängare som är i behov av att korsa gatan. Den avsmalningseffekt som man uppnår genom att anlägga en mittremsa minskar bredden på körfältet vilket i sin tur ger lägre hastigheter hos motorfordonen. En mittremsa kan utformas så att den antingen försvårar (dvs. är överkörningsbar) eller helt förhindrar omkörningar. För den gående är denna åtgärd bra eftersom den ökar möjligheten att korsa gatan i två etapper. Vidare ger den möjlighet för den gående att gå på den i gatans längdriktning och vänta tills det uppstår en lucka i motorfordonsflödet. Övergången mellan en refug och en mittremsa är flytande. Ju längre refug man anlägger desto mer har den karaktären av och funktionen hos en mittremsa (Linderholm et al. 2009).

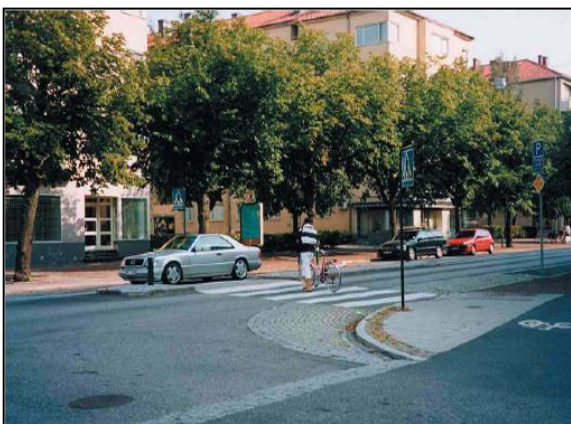
Bild 13. Minskad radie i korsning med smågatsten (källa: Jacobsson et al. 2005)

att den högersvängande bussen får mer fri yta att utnyttja för att klara svängen. Man kan även lägga smågatsten utanför kantstenen (bild 13) som bussar och andra långa fordon kan utnyttja för att lättare klara av svängen. Personbilar kan köra utanför detta område med smågatsten (Turner et al. 2006).

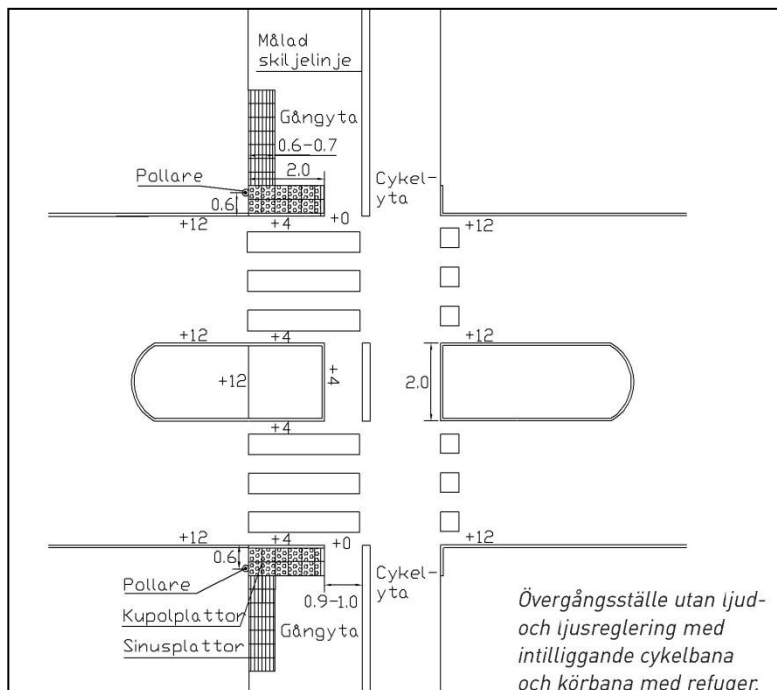
Alla fotgängare, speciellt de med någon form av funktionshinder, behöver samma information vid ett övergångsställe. Att kunna ge viktig information med hjälp av flera olika och tillgängliga medel är till fördel för alla fotgängare då information är lättare att känna igen och komma ihåg om den uppfattas av flera sinnen. Taktila plattor utgör ett konstgjort ledstråk. De har en tydlig kännbar struktur som är lätt att uppfatta antingen med fötterna eller med en käpp. Plattorna ger en kontrastskillnad i utemiljön. Det finns kupolplattor (knopplattor) och sinusplattor (räfflade plattor) (bild 17)(Boverket, 2005). Placeringen av dessa plattor vid ett övergångsställe visas på bild 16.

Bild 16 Placering av sinus- och kupolplattor tillsammans med en pollare vid ett övergångsställe (källa: Sasu et al. 2008)

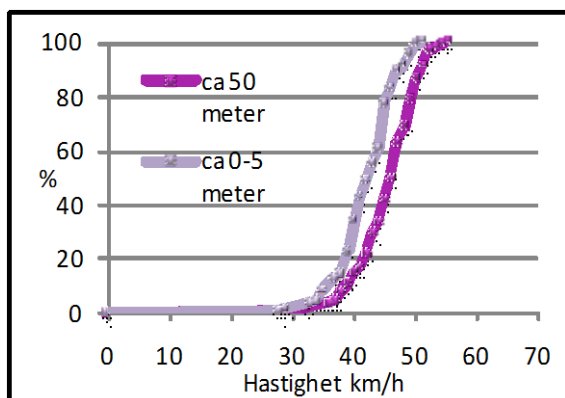
Figur 31. Hastighetsprofil för övergångsställe 1

övergångsställe 1	avståndspunkt 1 ca 50 m	avståndspunkt 2 ca 0-5 m
Antal fordon (st)	120	120
Medelhastighet	45,8	42,5
Standardavvikelse	4,7	4,4
90-percentil	51,0	48,0

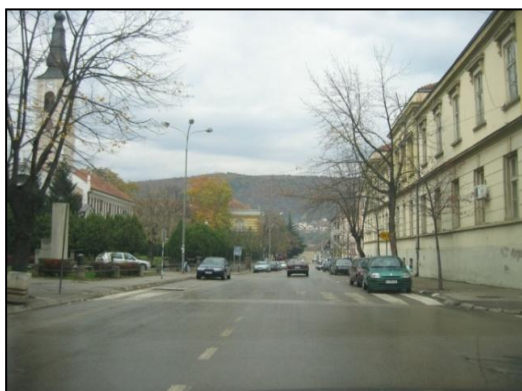
Bild 25. Övergångsställe 1
(källa: Miroslav Stanojkovic)

Detta övergångsställe är beläget vid en vägkorsning mellan den dubbelriktade Tihomira Djordjevica gatan och den enkelriktade Dusana Trifunca gatan. På ena sidan övergångsstället finns en låg- och mellanstadieskola och på andra sidan ligger rådhuset (bild 23). Bredden på gatan vid övergångsstället är 11 meter och gatan har ett körfält i vardera riktningen. Bredden på körfältet uppmättes till 3,6 meter. Längsgående parkeringsplatser i körriktning mot centrum finns på ena sidan. Gatan mellan övergångsställe 1 och övergångsställe 2 är enkelriktad vilket syns bättre på bild 26 nästa sida. Vägmarkeringen är mycket sliten och det är i stort sett ingen färg kvar. Vägskylt som markerar övergångsstället finns bara i ena riktningen. Avfasningsramp som hjälp för rullstolsburna och andra hjulförsedda hjälpmedel finns men det saknas taktila plattor med en tydlig kännbar struktur för synskadade fotgängare. Gatubelysningen är tillfredställande. Fotgängarflödet (224 gående/timme, bilaga B) är stort under arbetsdagar och avtar under helgen. På morgonen och under dagen förekommer mycket skolbarnstrafik men även personer som jobbar eller besöker rådhuset utnyttjar dagligen detta övergångsställe. På grund av en idrottshall som är belägen vid skolan förekommer gångtrafik även under kvällar. Vid observationen märktes att många fotgängare hade ett defensivt beteende då de skulle korsa gatan vid övergångsstället något som ger långa väntetider. Hög hastighet hos motorfordonen och låg vilja att väja för de gående är orsaker till deras defensiva beteende. Det har noterats några omkörningar på denna sträcka innan övergångsstället.

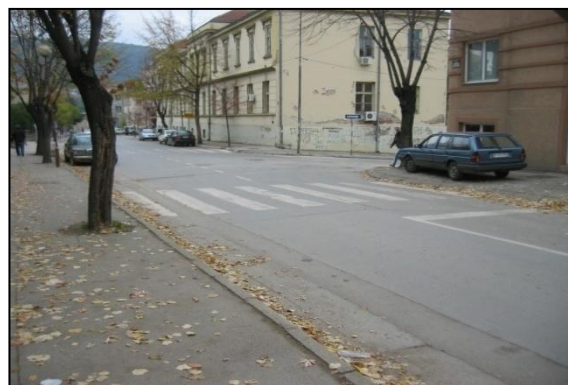
Bild 26. Övergångsställe 2
(källa: Miroslav Stanojkovic)

Det som också skall nämnas är att i närhet av detta övergångsställe finns ett väggupp (bild 27, nästa sida). Eftersom vägguppet är den enda hastighetsdämpande åtgärden i staden och är placerad relativt nära övergångsställe 2 är det intressant att titta litet extra på. 2005 blev ett skolbarn påkört av en bil och omkom här och vägguppet anlades efter den händelsen.

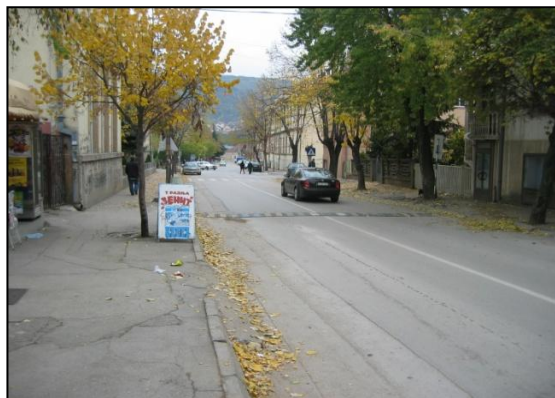
Eftersom det fanns ett enda väggupp (Bild 27, sida 43) i staden och det är placerat i närheten av övergångsställe 2 mättes även hastigheten (tabell 8, sida 43) före vägguppet i körriktning mot centrum för att se skillnaden. Här gjordes sammanlagt 80 mätningar med samma metod som vid övriga platser.

Bild 27. Stadens enda väggupp placerad nära ög. 2 (källa: Miroslav Stanojkovic)

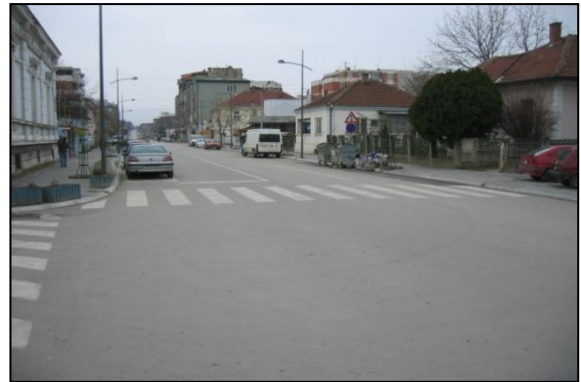
Bild 29. Övergångsställe 4
(källa: Miroslav Stanojkovic)

övergångsställe 4	avståndspunkt 1 ca 50 m	avståndspunkt 2 ca 0-5 m
Antal fordon	120	120
Medelhastighet	51,9	42,9
Standardavvikelse	3,8	6,1
90-percentil	56,0	49,0

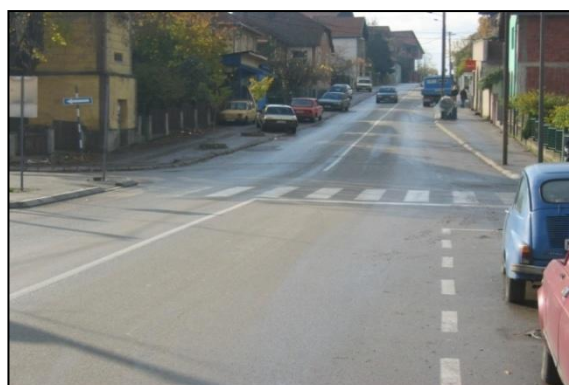
Bild 33. Övergångsställe 8

Övergångsstället är beläget på den dubbelriktade Mome Popovicagatan (den mest riskfyllda gatan för fotgängare enligt olycksstatistiken), (bilaga D och bilaga E) vid en vägkorsning med den enkelriktade Djure Djakovicagatan. På ena sidan av övergångsstället finns bland annat ett stort dagis och förskola och på andra sidan finns ett bostadsområde. Övergångsstället är placerat precis i början av backen (bild 33). Det finns ett körfält i vardera riktningen och parkeringsplatser utmed båda sidor av gatan. Vid övergångsstället är gatans totala bredd 9 meter därefter utökas gatans bredd, på grund av parkeringsplatserna längs gatan, till 11,5 meter. Vägmarkeringen här får godkänt. Vägskylt finns i en körriktning, i den andra finns bara stolpen kvar medan själva vägsyklet är borta. Avfavningsramper finns på båda sidor, däremot saknas återigen taktila plattor för synskadade fotgängare. Olycksstatistiken visar att 1 fotgängare har omkommit, 2 har skadats svårt och 3 har skadats lätt vid detta övergångsställe under de undersökta åren (bilaga E). Gatubelysningen lyser upp övergångsstället under dygnets mörka timmar och är placerad i övergångsställets närhet. Vid denna plats passerar 280 fordon på en timme (bilaga A). Gatan trafikeras förutom av personbilar även av bussar och mindre lastbilar (bilaga C). Gångtrafiken vid detta övergångsställe bedöms som låg, endast 44 gående/timme (bilaga B).

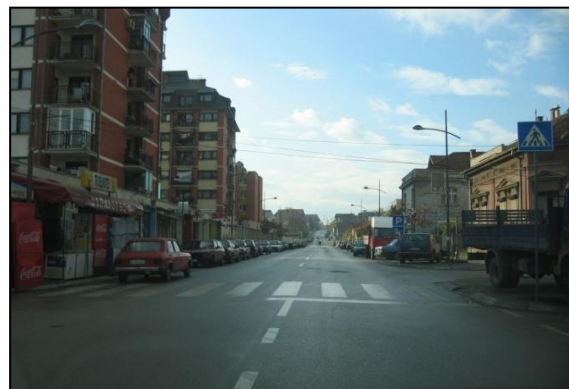
Bild 34. Övergångsställe 9
(källa: Miroslav Stanojkovic)

Övergångsstället är beläget på den dubbelriktade Mome Popovicagatan vid en vägkorsning med den enkelriktade 13:e Oktobergatan. Gatan har ett körfält i vardera riktningen och gatans bredd vid övergångsstället är 9 meter. På båda sidor om övergångsstället finns ett antal mataffärer, restauranger och ett bostadsområde med en blandning av höghus och vanliga villor (bild 34). Vägmarkeringen håller än så länge bra och vägskyltar finns i båda körriktningarna. Avfasning i trottoaren finns men är undermålig. Återigen saknas anvisningar för synskadade fotgängare. Gatubelysningen vid övergångsstället får godkänt. Gångtrafiken (140 gående/timme, bilaga B) är ganska hög vid detta övergångsställe, människor vistas här och i intilliggande område större delen av dygnet. Även motorfordonsflödet är ganska högt, 328 fordon/timme (bilaga A). Sträckan trafikeras av allt ifrån personbilar till lätta lastbilar och bussar (bilaga C).

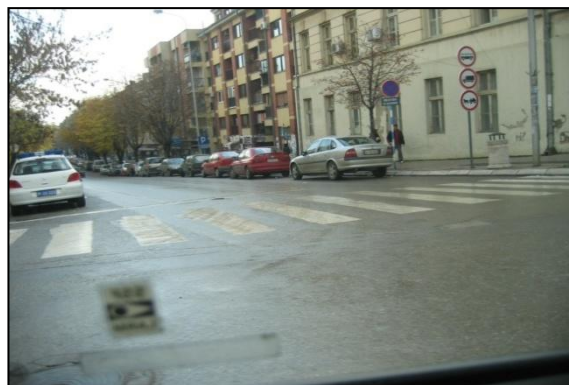
Bild 35. Övergångsställe 10
(källa: Miroslav Stanojkovic)

Detta övergångsställe ligger på Marsala Titagatan vid en T-korsning med Tihomira Djordjevicagatan. Båda gatorna är dubbelriktade. Övergångsstället utgör en förbindelse mellan polisstationen och rådhuset (bild 35). Gatan har ett körfält i vardera riktningen men vid T-korsningen med Tihomira Djordjevicagatan har man tagit bort parkeringsplatserna på ena sidan för att göra plats för ett extra körfält för den högersvängande trafiken. Så ser det i alla fall ut om man tittar på vägmarkeringen men i själva verket utnyttjas detta högersvängande körfält av polisen för att parkera sina tjänstebilar så inofficiellt har man gjort om körfältet till en parkeringsplats. Gatans bredd vid övergångsstället är 11 meter. Själva vägmarkeringen på övergångsstället är än så länge i bra skick. Relativt nya vägskyltar finns utplacerade men bara i ena körriktningen. Vid övergångsstället har

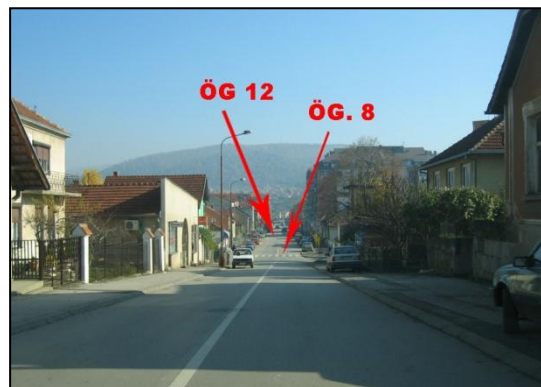
Bild 38. Utsikt från backen ner mot övergångsställe 8 och 12 (källa: Miroslav Stanojkovic)

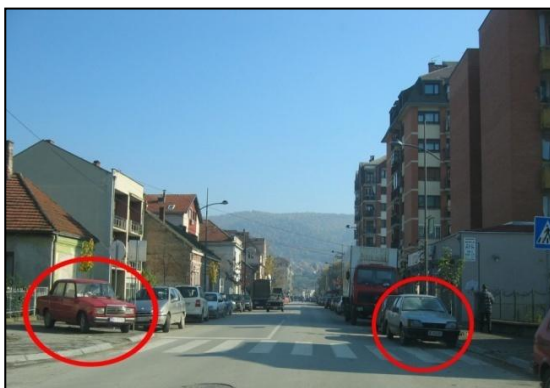
Siktproblemen vid de undersökta övergångsställena verkade vid första anblicken inte vara så stora då majoriteten av övergångsställena hade god sikt, men vid vissa tillfällen då observationerna gjordes var sikten skymd. Faktorer som bidrog till den försämrade sikten var felparkerade bilar och föremål som placerats i närheten av övergångsställena. Dessa fordon/föremål skymde helt fotgängare som stod beredda att korsa gatan. Motorförare hade svårt att upptäcka fotgängaren i tid och fick panikbromsa när han/hon fick syn på fotgängaren som då redan påbörjat korsningen. Speciellt riskabelt var det för fotgängare som var barn. Deras korta längd är en nackdel då de har svårare att se över de parkerade bilarna samtidigt som motorförare också har svårt att upptäcka dem. Trots att lagen förbjuder parkering 10 meter från ett övergångsställe, i båda riktningarna, för att man ska se fotgängare som är på väg över gatan bryter många förare mot denna lag. Kanske är det i brist på lediga parkeringsplatser eller är det så enkelt som att man inte bryr sig. Detta är ett farligt beteende och konsekvenserna kan bli en svår trafikolycka (bild 39-40). Mataffärer har stora utekylskåp som står på trottoaren och är alltför nära övergångsstället och skymmer en fotgängare som är på väg att korsa gatan (bild 40). Kommunen kan lätt åtgärda slarviga och oansvariga beteenden hos en del förare och affärsägare med hjälp av parkeringsvakter/poliser eller med hjälp av inspektörer. Det enda som krävs är lite större vilja att ta itu med detta problem.

Bild 39 Felparkerade bilar vid övergångsställe 12 (källa: Miroslav Stanojkovic)

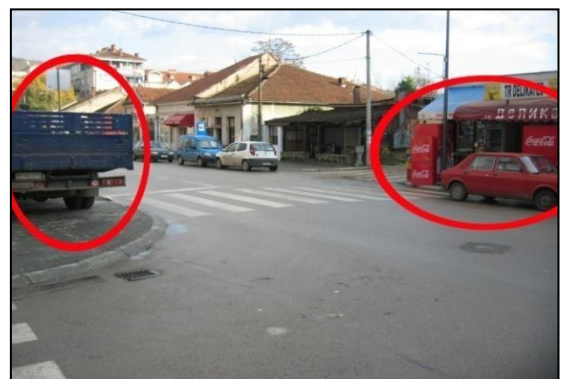
Bild 40 Felparkerade motorfordon men även några felparkerade utomhus kylskåp tillhörande mataffären vid övergångsställe 9 (källa: Miroslav Stanojkovic)
