TVÄRKRAFTSUPPTAGANDE FÖRMÅGA HOS INLIMMADE SKRUVAR I LIMTRÄ

Denna undersökning är utförd som examensarbete vid Lunds Tekniska Högskola av Hans-Erik Johansson och Roger Johnsson. Handledare har varit Civ.ing. Claes Bockasten. Uppläggning och planering av försöken har gjorts i samråd med Olle Carling, Töreboda Limträ, och Torbjörn Smith, Svenska Trä-forskningsinstitutet.

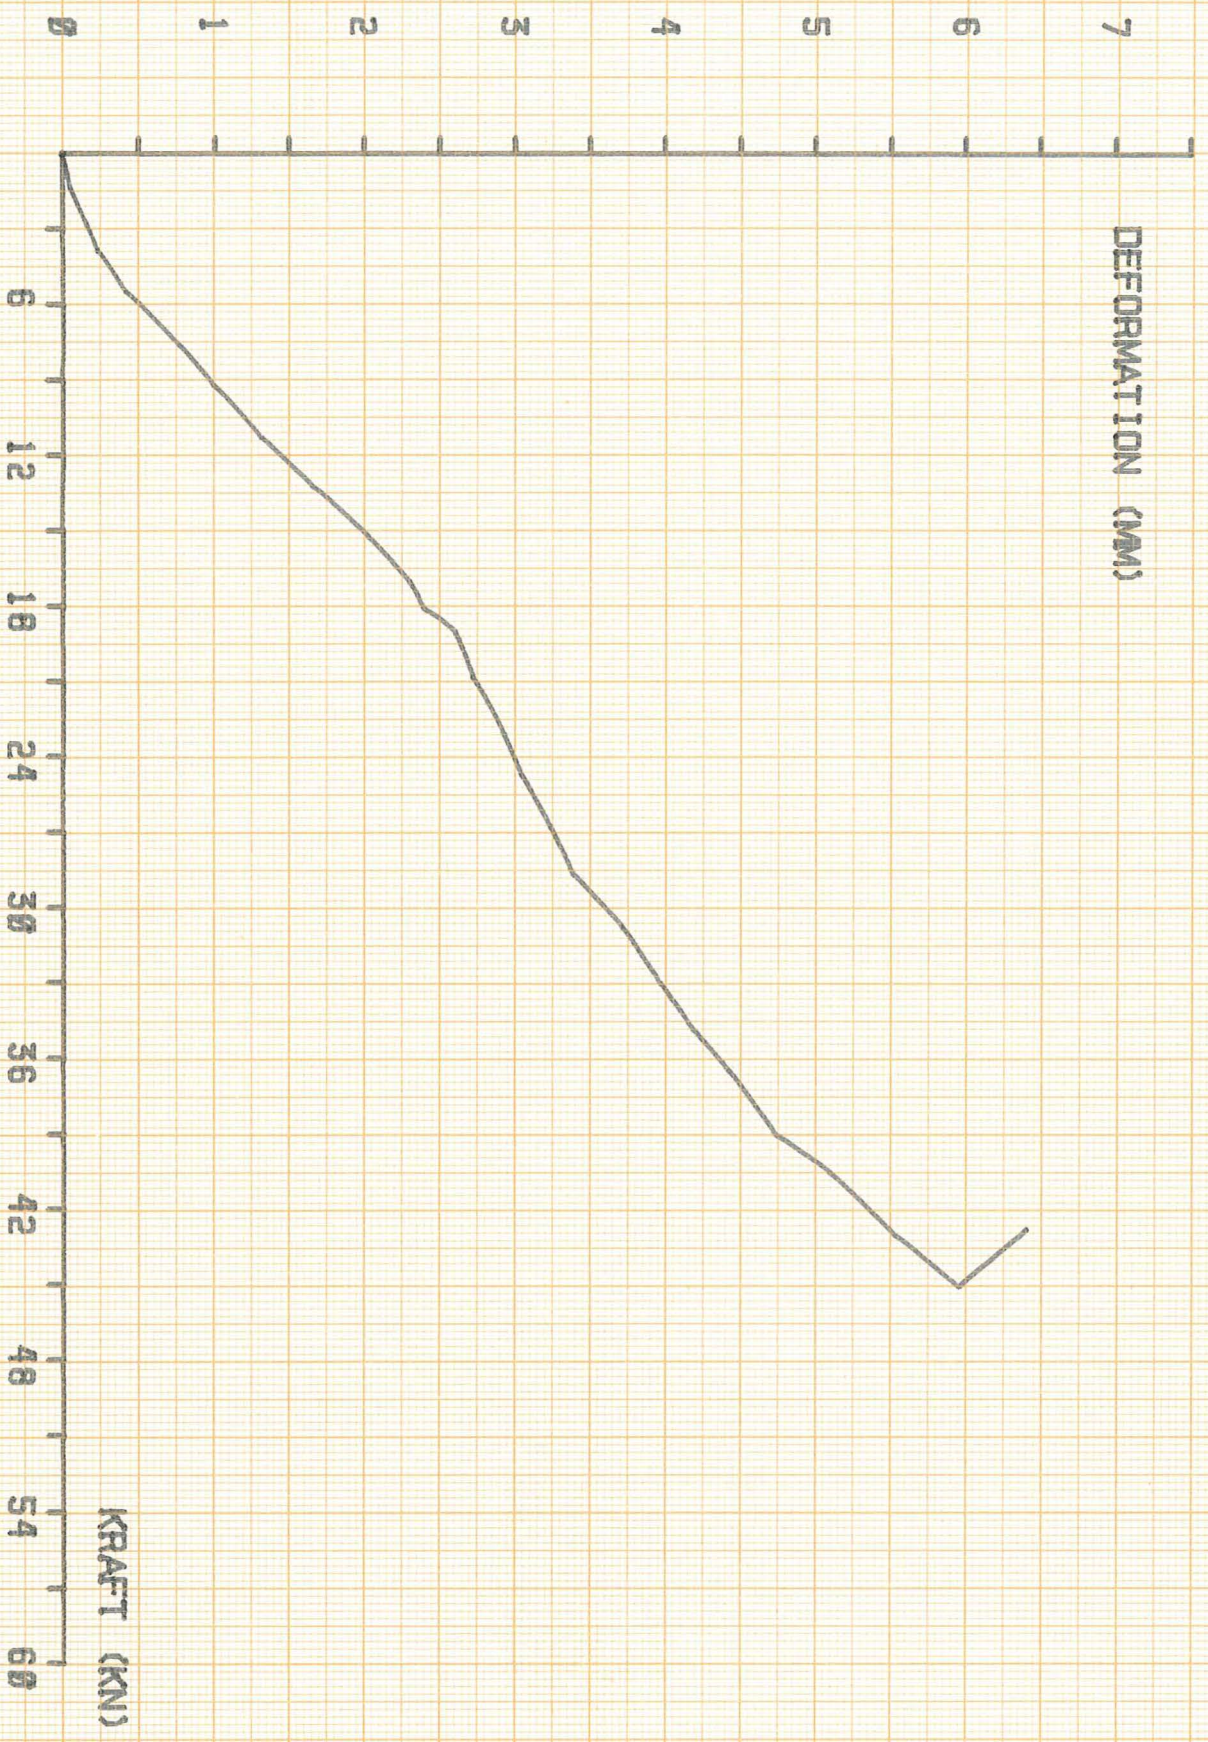
FORSOK 4 d

LIMMAD SKRUV I LIMTRA

Uppsprickning endast vid undre bulten antyder även det ovannämnda. Utmed ena sidans skruvar i "4 d" balken, var limningen helt otillfredsställande. Ändå höll den dubbelt så hög last som "2" och "3d" balkarna. Dessutom sprack balken både vid övre och undre skruvarna. Därmed är det helt naturligt att antaga att lastfördelningen mellan skruvarna var bättre hos denna balken.
