Sprickvidd nära armeringsjärn i betongkonstruktioner

Crack opening near the reinforcement bars in concrete structures

Rapport TVBK-5134
ISSN: 0349-4969
ISRN: LUTVDG/TVBK-05/5134+51p

Examensarbete
Handledare: Kristian Tammo
Oktober 2005

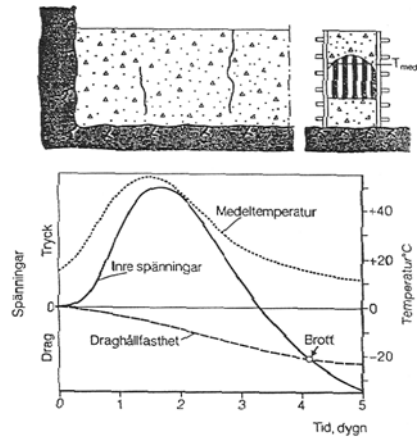
Figur 2-2 Uppkomst av sprickor på grund av fastlåsning och temperaturvariation de fem första dygna efter gjutning. Källa: Fagerlund 2002

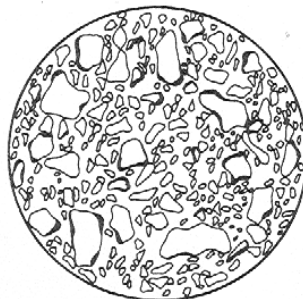
**Figur 2-4 De mörkare parterna visar exempel på mikrosprickor.
Källa: Petersons 1994**

Mikrosprickor bildas i fasgränsen mellan cementpasta och ballast, se Figur 2-4, och uppkommer redan vid betongens hårdnande. Mikrosprickor beror troligen på cementpastans och ballastens olika volymändring (Petersons 1994 kap 19 s 685).

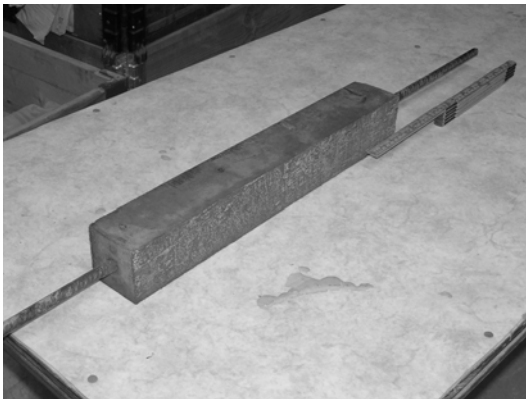
Figur 4-1 Bild på provkropp

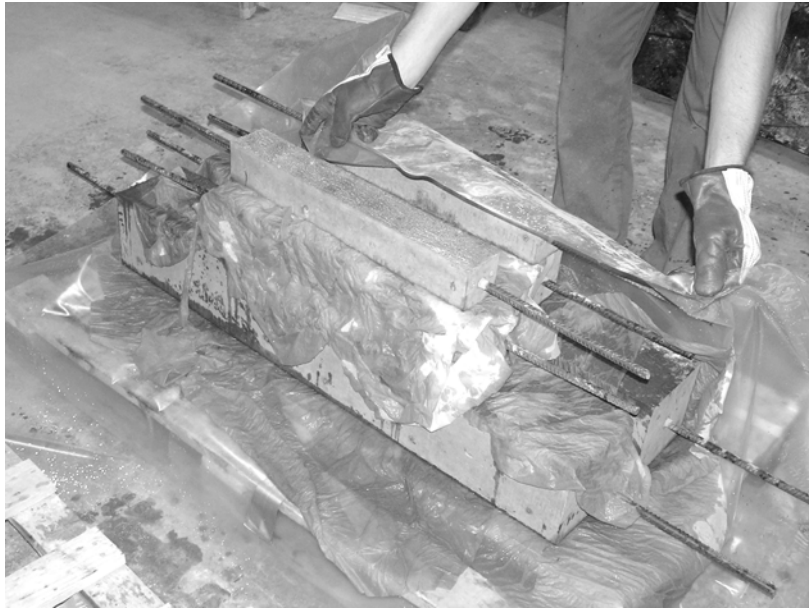
Figur 4-4 Provkropparna packas in inför härdning

Efter gjutning täcks provkropparna och kuberna med plastfolie och efter cirka 24 timmar avformas de. Kuberna placeras i vatten i fem dygn. Provkropparna packas in i plast för att förhindra att vatten avdunstar och att sprickor bildas. För att säkerställa en hög fuktighet under härdningen placeras blött papper mellan och runt provkropparna, se Figur 4-4 och Figur 4-5. En dag innan provdragning öppnas plasten upp för att ytan ska vara torr då utrustning för montering av töjningsgivare limmas på. Alla provkroppar härda 28 dagar innan drag- och hållfasthetsförsök utförs.

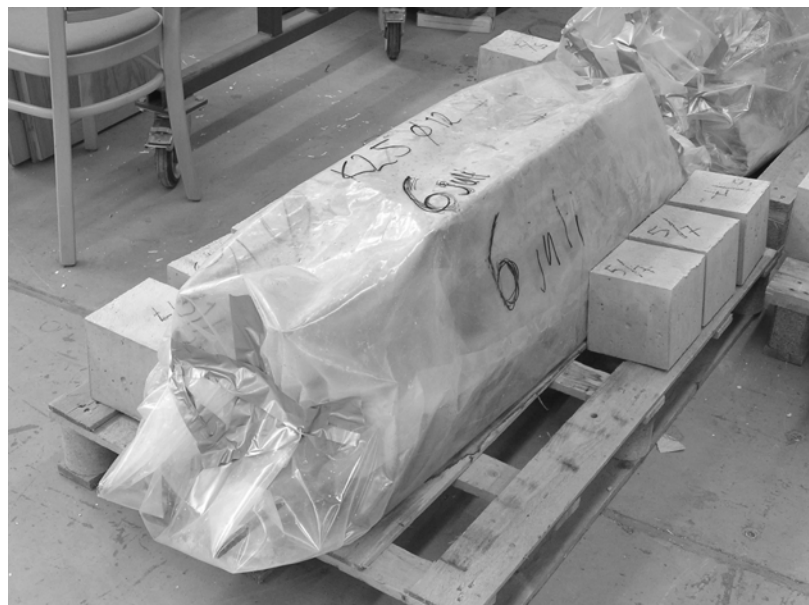
Figur 4-5 Provkroppar inpackade i plast

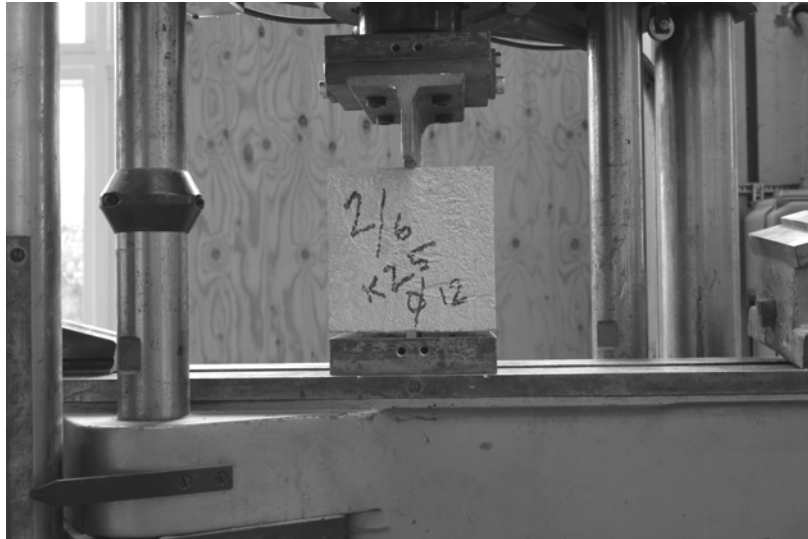
Figur 4-6 Försöksupställning för bestämning av spräckhållfasthet

För att bestämma spräckhållfastheten testas tre kuber i en MAN-provningsmaskin se Figur 4-6. Försöken utförs enligt Svensk Standard SS 13 72 13.

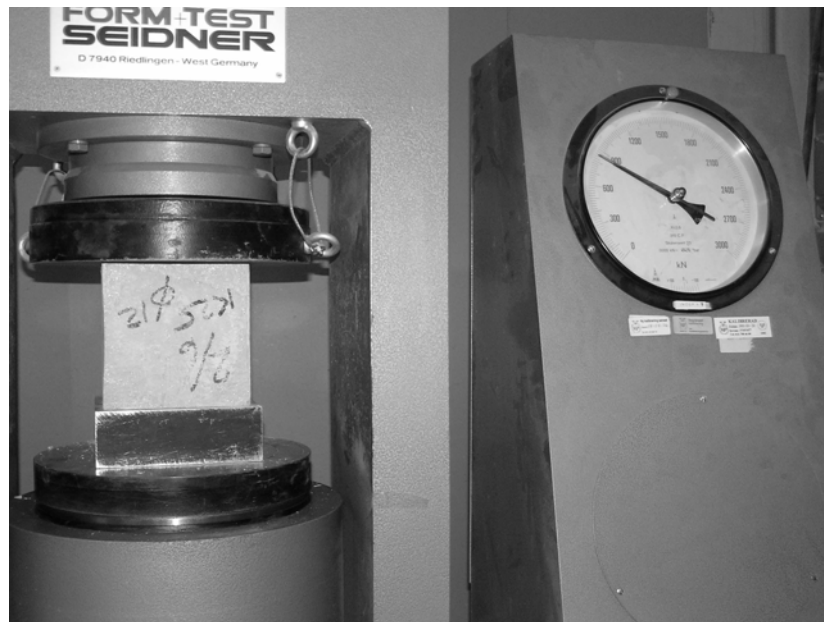
Figur 4-7 Försöksuppställning för bestämning av tryckhållfasthet

För att bestämma tryckhållfastheten testas tre kuber i en kubpress av typ Seidner 3000, se Figur 4-7. Försöken utförs enligt Svensk Standard SS 13 72 10.

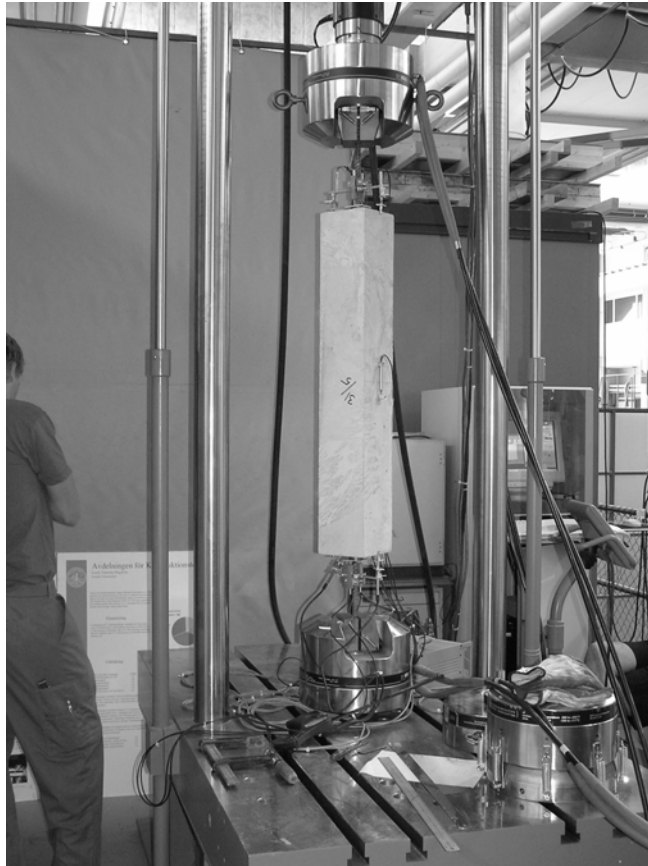
Figur 4-9 Provkropp under dragförsök

Provkropparna placeras i en MTS-provningsmaskin, se Figur 4-9. På provkroppen placeras tio LVDT-givare, se Figur 4-13. Givarna registrerar rörelser vid ändarna, dels vid täcksiktets yta, det vill säga c mm från armeringsjärnet där c är täcksiktets tjocklek, och dels 11 mm från armeringsjärnet och över mitten på provkroppen, se Figur 4-10 och Figur 4-11. Skälet till att den fiktiva sprickvidden mäts 11 mm från armeringsjärnet och inte ännu närmare är att nära armeringsjärnet dras betongen ut och vidhäftningen försämras. Det är osäkert i vilken grad denna betong skyddar armeringsjärnet. Metallringen som ses i Figur 4-11 har en mycket tunn kant mot betongytan för att avståndet mellan denna och armeringsjärnet ska vara så exakt som möjligt.

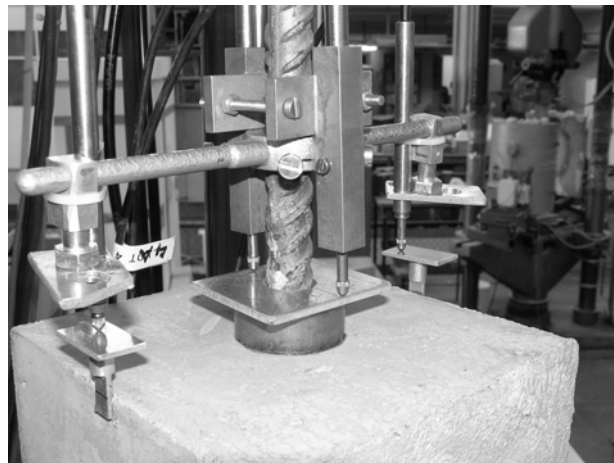
Figur 4-14 Provrigg och LVDT-givare monterade på änden av en provkropp

Deformationen mäts med tio stycken LVDT-givare, kalibrerade till en mätnoggrannhet på $\pm 0,001$ mm. De är placerade enligt Figur 4-13. LVDT-givarna är placerade i riggar, se Figur 4-14.

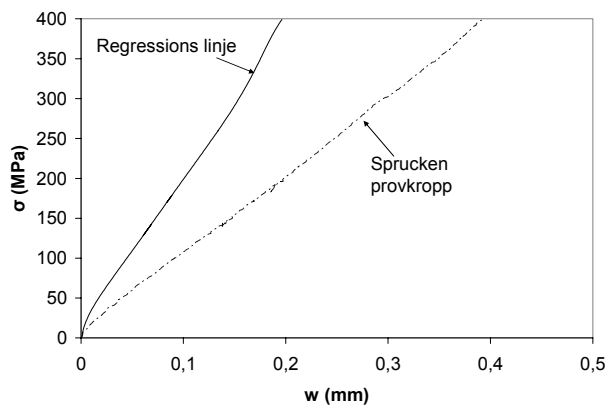
Figur 5-3 Inverkan av sprickor parallellt med armeringsjärnet. Betongkvaliteten är K25, armeringsdiameter 12 mm och 30 mm täcksikt.

Vid sammanställning av resultaten insågs att vissa mätresultat var orimliga. Detta kan ha flera olika orsaker, exempelvis kan LVDT-givarna ha lossnat. Dessa resultat har uteslutits och nya försök har gjorts. En av provkropparna sprack parallellt med armeringsjärnet vid avformning, men har ändå testats för att undersöka vilken inverkan en sådan spricka har. I Figur 5-3 ses resultaten från denna i jämförelse med regressionslinjen för motsvarande ospruckna provkroppar. Mätningen är gjord 11 mm från armeringsjärnet. I Figur 5-4 och Figur 5-5 ses den spruckna provkroppen, sprickan går cirka 10 cm längs med armeringsjärnet och är cirka 1 mm bred vid provkroppens ände.

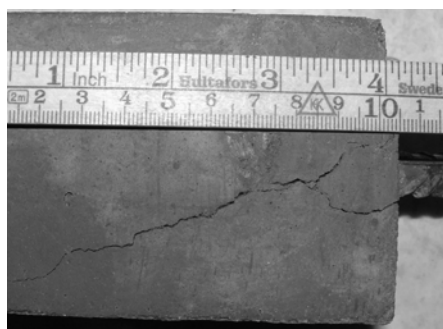
Figur 5-4 Spricka bildad vid avformning, plan.

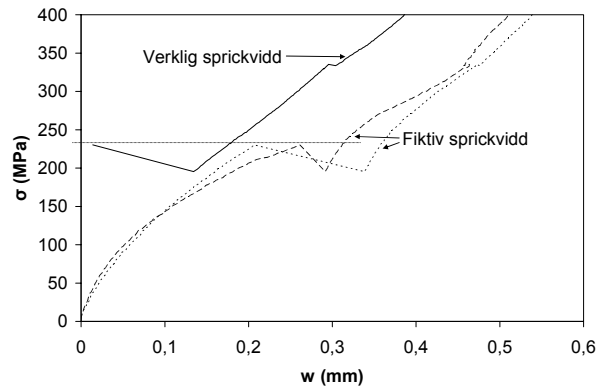
Figur 5-6 Jämförelse av verklig och fiktiv sprickvidd. Den horisontella linjen anger armeringsspänningen då sprickan bildas. Provkroppens täcksikt är 50 mm, betongkvaliteten K25 och dimensionen på armeringsjärnet är 16 mm.

I Figur 5-6 och Figur 5-7 visas en jämförelse mellan verklig och fiktiv sprickvidd för en provkropp med 50 mm täcksikt. Här ses att den verkliga sprickvidden är lägre än den fiktiva. I Tabell 5.3 visas skillnaden mellan verklig och fiktiv sprickvidd för alla försök, vid 300 MPa. Resultaten visar att den verkliga sprickvidden överlag är mindre än den fiktiva för alla försöksserier. För de fiktiva sprickvidderna är det regressionslinjens värde som redovisas. Värdet på de verkliga sprickvidderna i Tabell 5.3 är ett medelvärde av de provkroppar som spruckit så att sprickan hamnat inom lägesgivarens område.

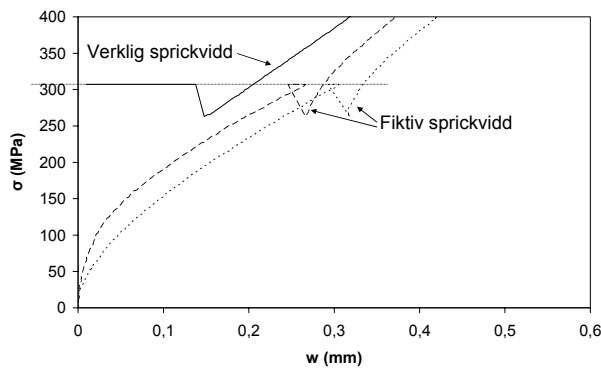
Figur 5-7 Jämförelse av verklig och fiktiv sprickvidd. Den horisontella linjen anger armeringsspänningen då sprickan bildas. Provkroppens täcksikt är 50 mm, betongkvaliteten K25 och dimensionen på armeringsjärnet är 12 mm.

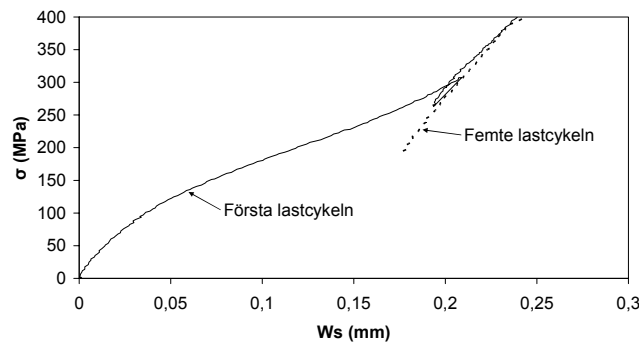
Figur 5-14 Sprickvidd 11 mm från armeringsjärnet för en provkropp med 50 mm täckskikt, 12mm armeringsjärn och av kvalitet K25.

Genom att jämföra sprickvidden vid första och femte lastcykeln har effekten av variabel last undersökts. I Figur 5-14 och Figur 5-15 visas sprickvidden för en fiktiv spricka i en provkropp för dessa cykler. Resultatet som visas i Figur 5-14 är representativt för de genomförda försöken. Skillnaderna mellan första och femte cykeln är små, speciellt vid höga spänningar, och i 43% av fallen är sprickvidden vid 400 MPa till och med mindre vid sista cykel än vid första.
