# **Betongtäcksiktets inverkan på sprickinducerad korrosion**

Effect of concrete cover on crackinduced corrosion

Rapport TVBK-5165  
ISSN 0349-4969  
ISRN: LUTVDG/TVBK-08/5165+60p

Examensarbete  
Handledare: Kristian Tammo  
Juni 2008

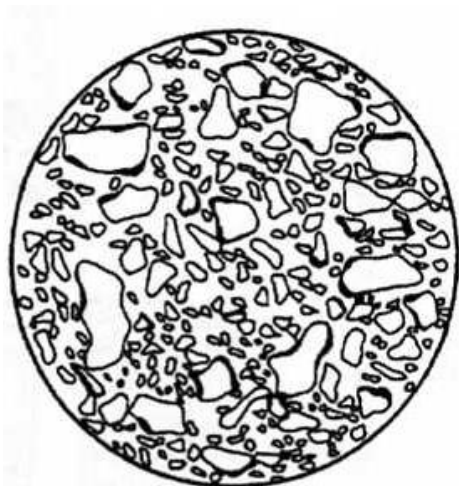
Under betongens hårdnande uppstår mikrosprickor i cementpastan och i fasgränsen mellan cementpastan och ballastkornen. Sprickorna uppstår för att cementpastan har en större volymändring än ballastkornen då cementet hydratiserar. Mikrosprickor finns därför alltid i en betong, även innan någon belastning skett. Mikrosprickorna anses vara stabila och växer inte för belastningar upp till 30 % av brottslasten. Vid större belastning börjar mikrosprickorna växa i både längd, bredd och antal. Tillväxten sker långsamt och deformationen som uppstår är huvudsakligen elastisk. Vid belastning till 70-90 % av brottslasten har mikrosprickorna växt såpass mycket att ett kontinuerligt sprickmönster uppstår. Tillväxten av sprickorna är i det här spannet snabb och deformationerna mer plastiska. Belastas betongen under längre tid kan mikrosprickorna leda till brott. (Ljungkrantz et al 1994)

*Figur 3.1 Mikrosprickor i betong. Källa: Ljungkrantz 1994*

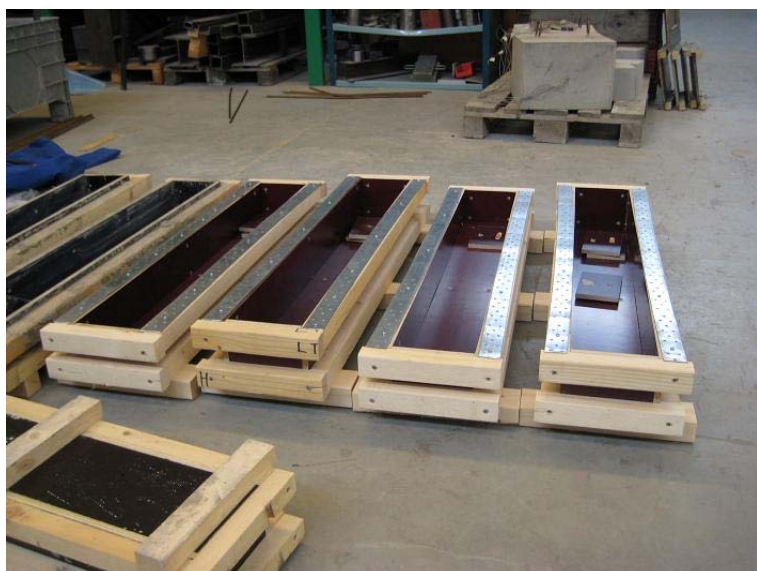
**Figur 5.2** Träformar för tillverkning av provkroppar.

Formar tillverkade i trä användes vid gjutningen av provkropparna, se figur 5.2. Formarna oljades in med ett tunt lager av olja för att avformningen skulle underlättas. För att god vidhäftning skulle erhållas mellan järn och betong undveks kontakt mellan järnen och formoljan.

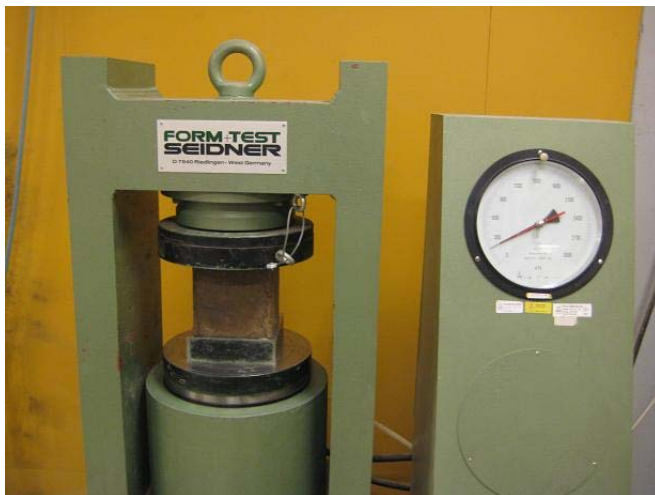
**Figur 5.3** *Tryckning av kuber i kubpress.*

Nedan följer beräkningsgången för att ta fram kubhållfasthet, cylinderhållfasthet och E-modul

- (1)  $Kubhållfasthet = \frac{\text{uppmätt hållfasthet}}{A}$
- (2)  $Cylinderhållfasthet = 0.83 \cdot Kubhållfasthet$
- (3)  $E - modul = 22000 \cdot \left( \frac{Cylinderhållfasthet}{10} \right)^{0.3}$

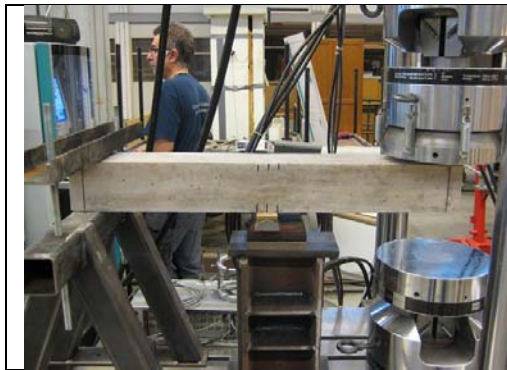
**Figur 5.5** Tryckning av balk i MTS-maskin.

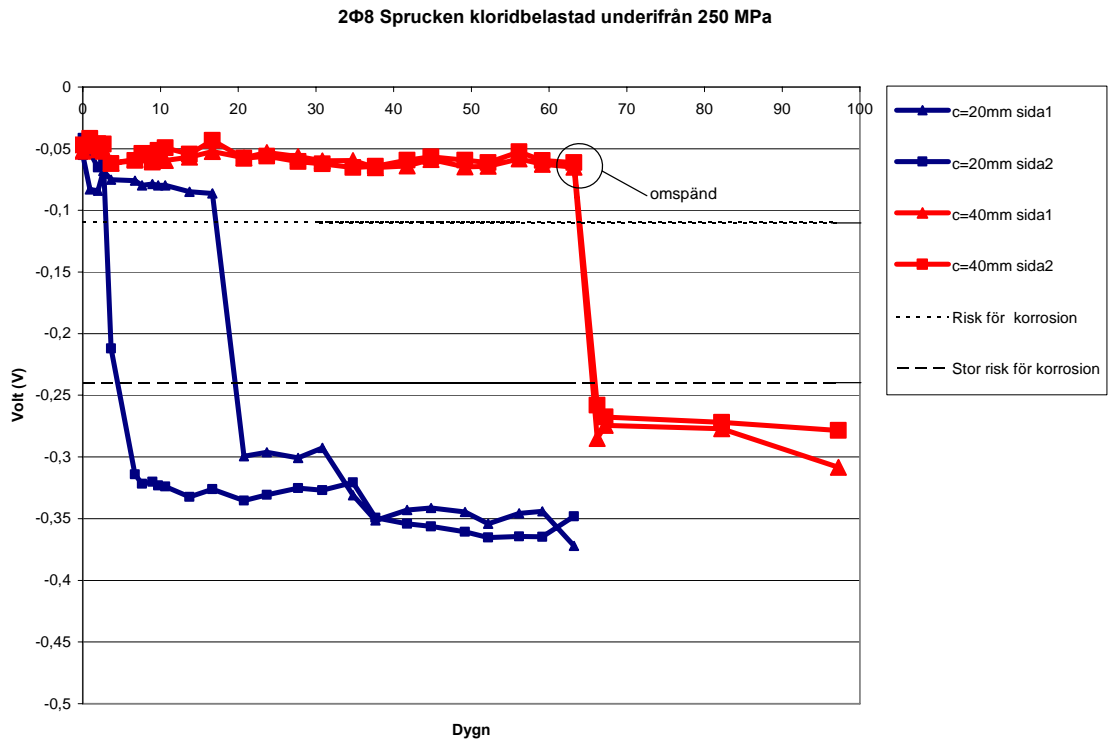
**Figur 6.2** Elektrisk potential uppmätt i balk 3 och 4, kloridbelastade underifrån, spänning i järn 250 MPa, täcksikt c 20 mm och 40 mm. Medelvärdena för de tre mätpunkterna på varje sida av varje balk redovisas.

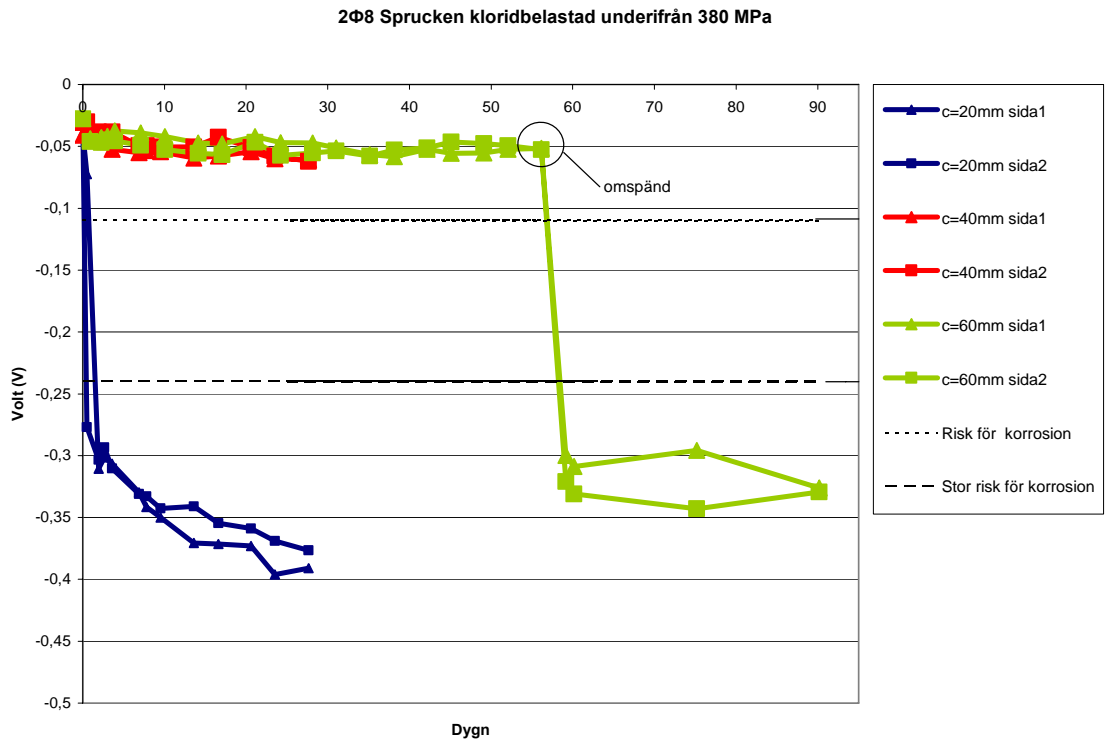
**Figur 6.3** Elektrisk potential uppmätt i balk 5, 6 och 7, kloridbelastade underifrån, spänning i järn 250 MPa täcksikt c 20 mm, 40 mm och 60 mm. Medelvärdena för de tre mätpunkterna på varje sida av varje balk redovisas.

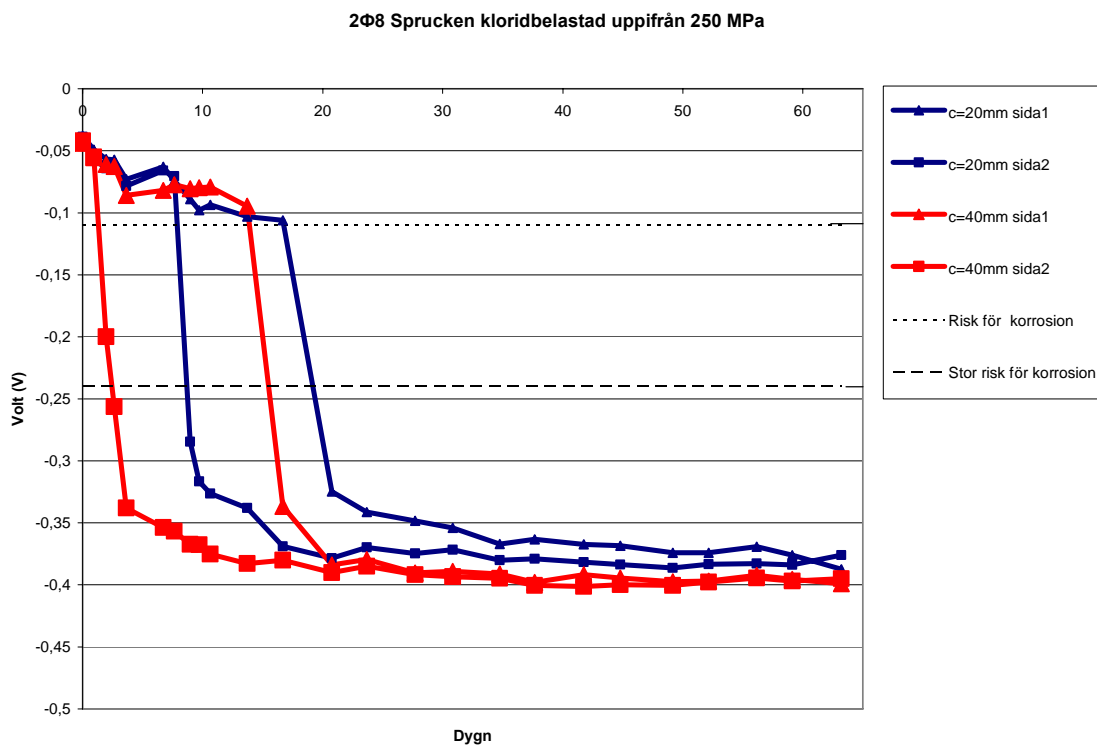
**Figur 6.7** Elektrisk potential uppmätt i balk 14 och 15, kloridbelastade uppifrån, spänning i järn 250 MPa, täcksikt c 20 mm och 40 mm. Medelvärdena för de tre mätpunkterna på varje sida av varje balk redovisas.

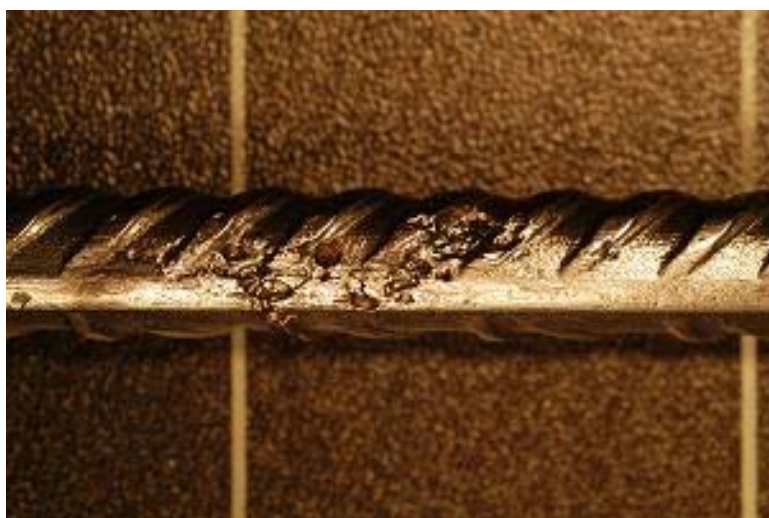
**Figur 6.13** Korrosionsangrepp på järn 1 i balk 5 med täcksikt c=20 mm, stålspänning 380 MPa och diameter 8 mm kloridbelastning underifrån, gradering 3.

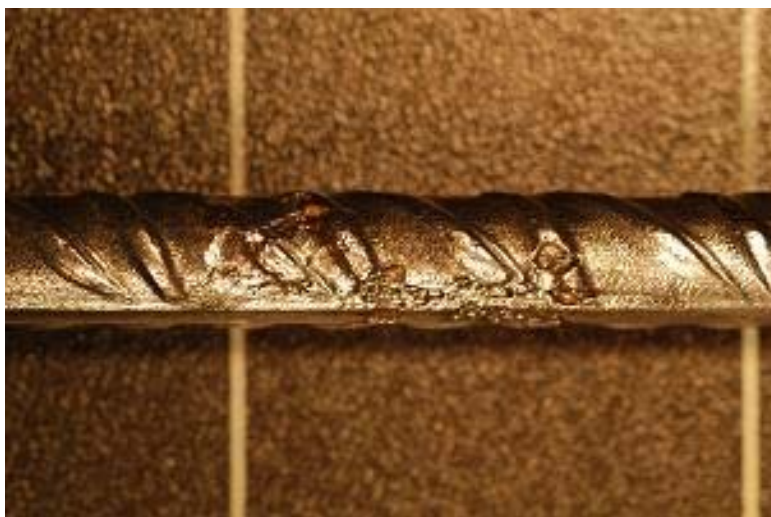
**Figur 6.14** Korrosionsangrepp på järn 2 i balk 5 med täcksikt c 20 mm, stålspänning 380 MPa och diameter 8 mm kloridbelastning underifrån, gradering 2.

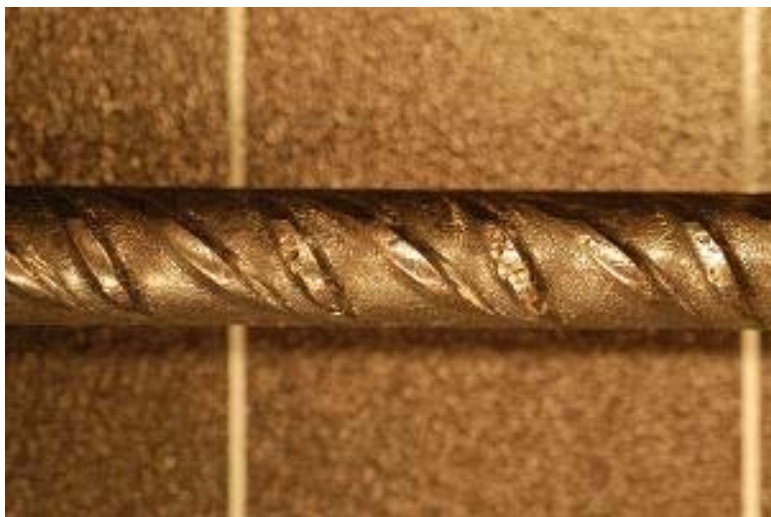
**Figur 6.15** Korrosionsangrepp på järn 1 i balk 6 med täcksikt 40 mm, stålspänning 380 MPa och diameter 8 mm kloridbelastning underifrån, gradering 1.

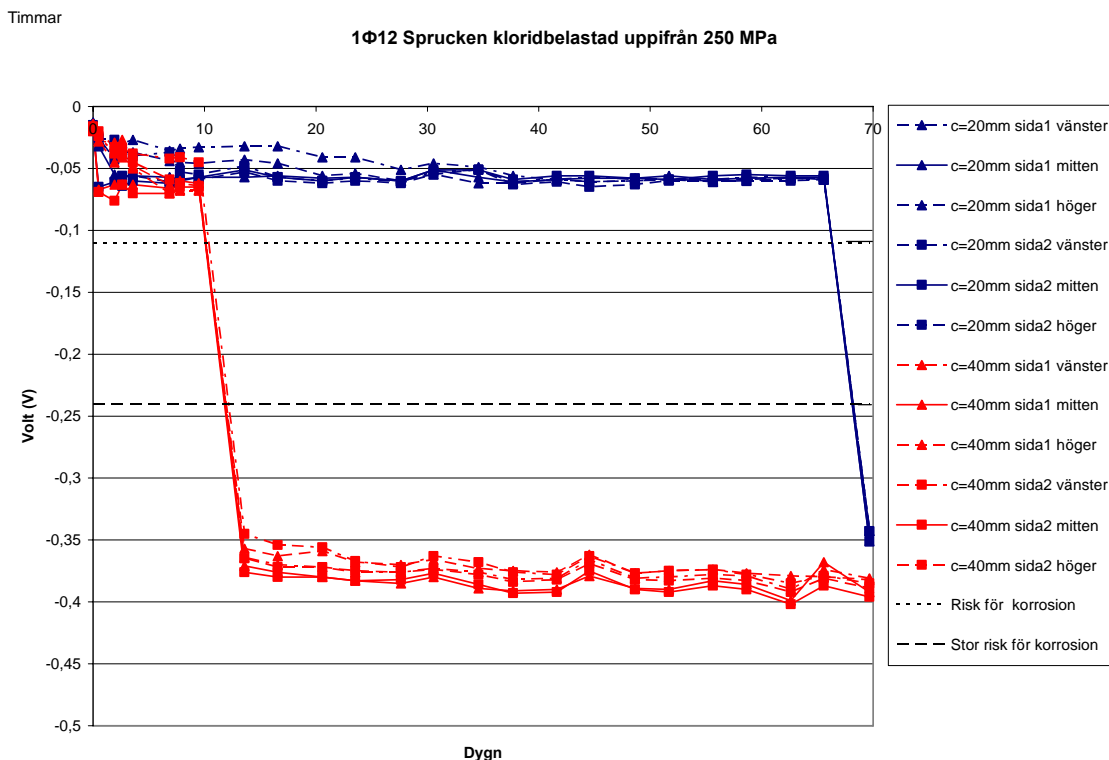
**Figur 6.9** Elektrisk potential uppmätt i balk 19 och 20, kloridbelastade uppifrån, spänning i järn 250 MPa, täcksjikt c 20 mm och 40 mm. Diagrammet redovisar mätvärdena från de 3 mätpunkterna på respektive sida av balken.

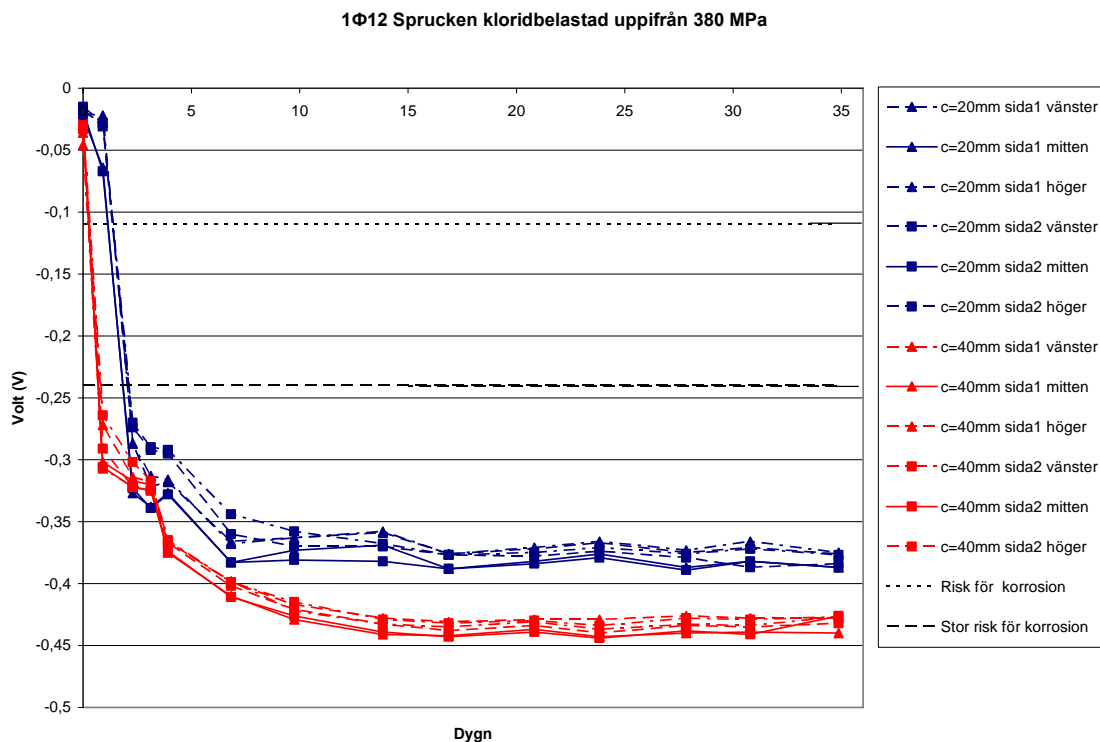
**Figur 6.10** Elektrisk potential uppmätt i balk 21 och 22, kloridbelastade uppifrån, spänning i järn 380 MPa, täcksikt c 20 mm och 40 mm. Diagrammet redovisar mätvärdena från de 3 mätpunkterna på respektive sida av balken.

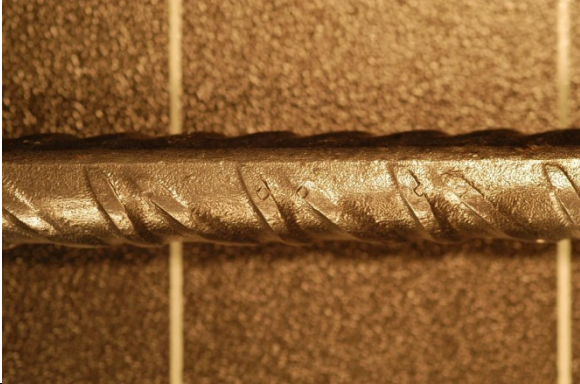
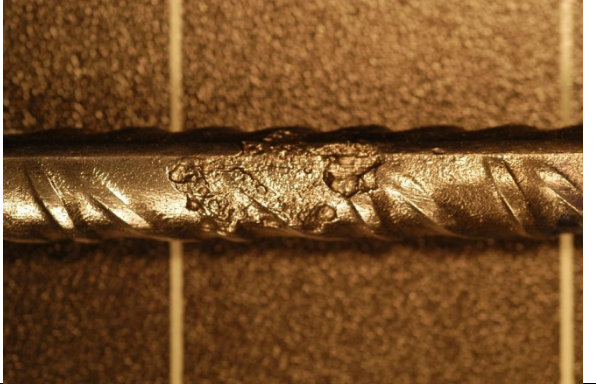
<p>1-1 Korrosionsangrepp på järn 1 i balk 1 med täckskikt <math>c=20</math> mm, stålsättning 0 MPa och diameter 8 mm, kloridbelastning underifrån, gradering 1.</p>	<p>1-2 Korrosionsangrepp på järn 2 i balk 1 med täckskikt <math>c=20</math> mm, stålsättning 0 MPa och diameter 8 mm, kloridbelastning underifrån, gradering 3.</p>

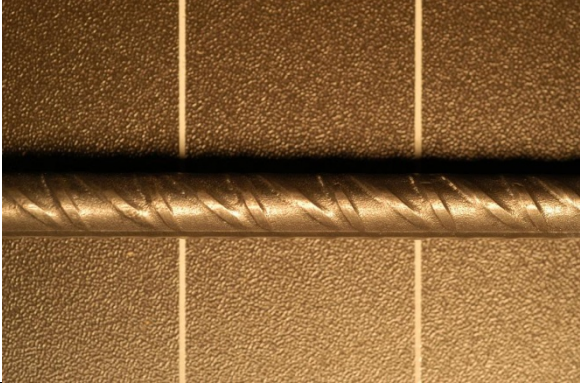
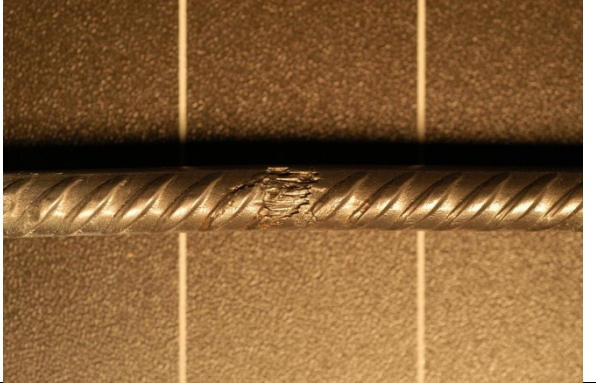
<p>2-1 Korrosionsangrepp på järn 1 i balk 2 med täckskikt <math>c=40</math> mm, stålsättning 0 MPa och diameter 8 mm, kloridbelastning underifrån, gradering 1.</p>	<p>2-2 Korrosionsangrepp på järn 2 i balk 2 med täckskikt <math>c=40</math> mm, stålsättning 0 MPa och diameter 8 mm, kloridbelastning underifrån, gradering 2.</p>

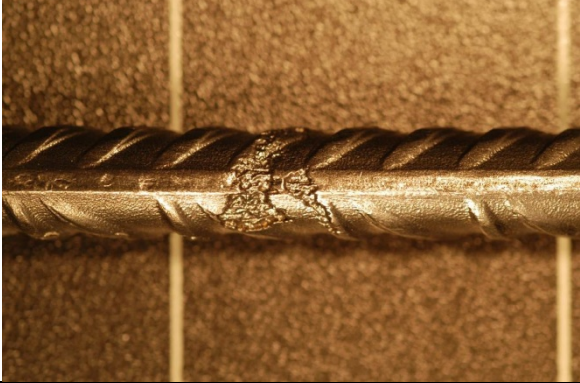
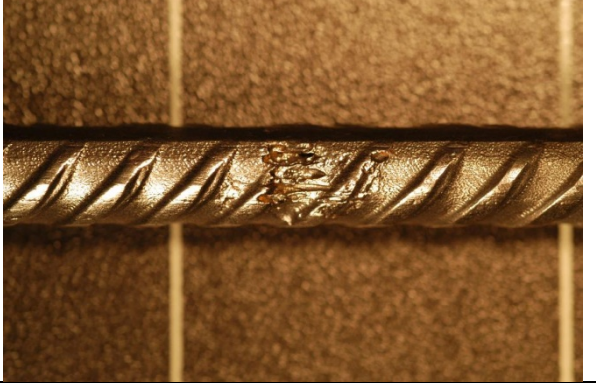
<p>3-1 Korrosionsangrepp på järn 1 i balk 3 med täckskikt <math>c=20</math> mm, stålsättning 250 MPa och diameter 8 mm, kloridbelastning underifrån, gradering 2.</p>	<p>3-2 Korrosionsangrepp på järn 2 i balk 3 med täckskikt <math>c=20</math> mm, stålsättning 250 MPa och diameter 8 mm, kloridbelastning underifrån, gradering 2.</p>

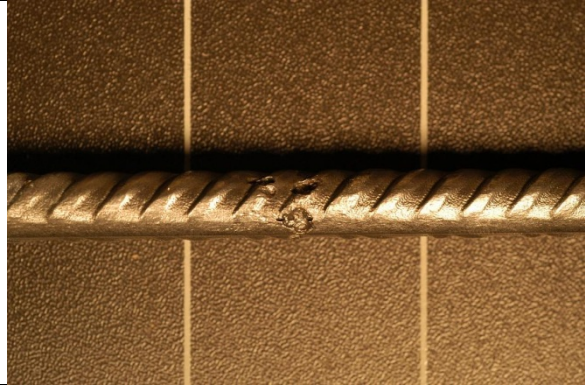
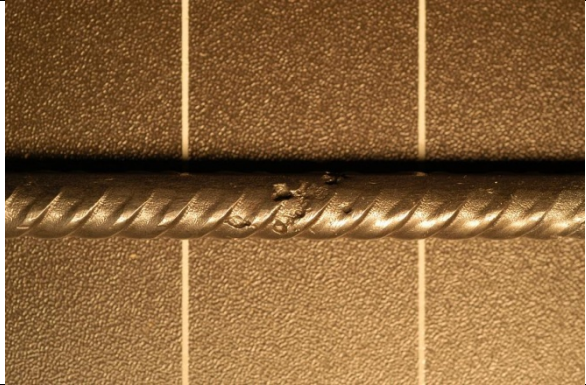
<p>7-1 Korrosionsangrepp på järn 1 i balk 7 med täckskikt <math>c=60</math> mm, stålspänning 380 MPa och diameter 8 mm kloridbelastning underifrån, gradering 2.</p>	<p>7-2 Korrosionsangrepp på järn 2 i balk 7 med täckskikt <math>c=60</math> mm, stålspänning 380 MPa och diameter 8 mm kloridbelastning underifrån, gradering 2.</p>

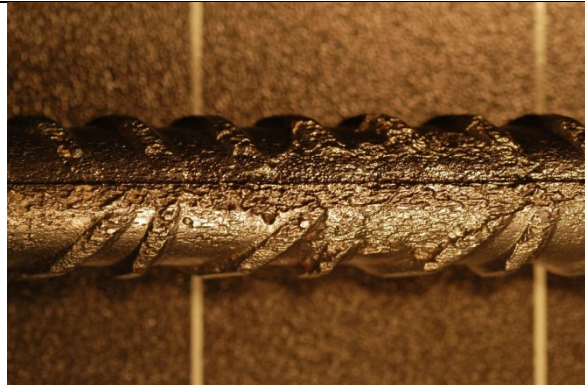
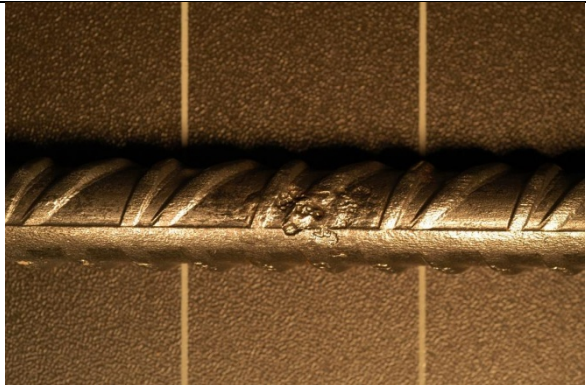
<p>8-1 Korrosionsangrepp på järn i balk 8 med täckskikt <math>c=20</math> mm, stålspänning 250 MPa och diameter 12 mm, kloridbelastning underifrån, gradering 2.</p>	<p>9-1 Korrosionsangrepp på järn i balk 9 med täckskikt <math>c=40</math> mm, stålspänning 250 MPa och diameter 12 mm, kloridbelastning underifrån, gradering 2.</p>

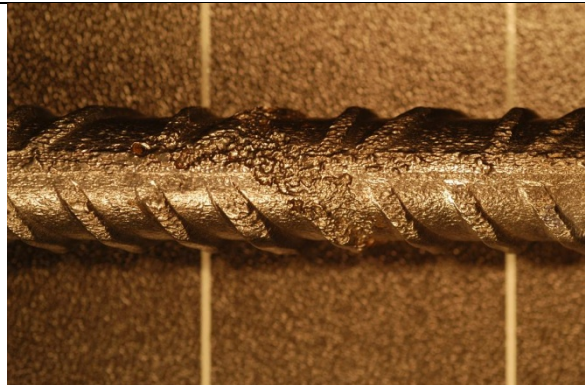
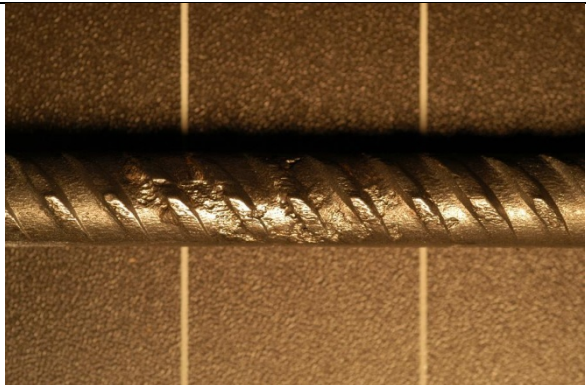
<p>10-1 Korrosionsangrepp på järn i balk 10 med täckskikt <math>c=20</math> mm, stålspänning 380 MPa och diameter 12 mm, kloridbelastning underifrån, gradering 3.</p>	<p>11-1 Korrosionsangrepp på järn i balk 11 med täckskikt <math>c=40</math> mm, stålspänning 380 MPa och diameter 12 mm, kloridbelastning underifrån, gradering 2.</p>

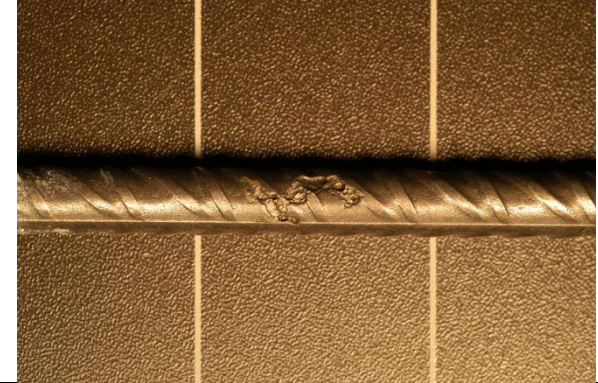
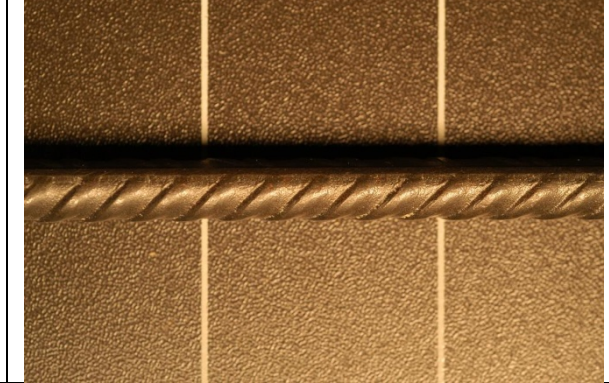
<p>12-1 Korrosionsangrepp på järn 1 i balk 12 med täcksikt <math>c=20</math> mm, stålspänning 0 MPa och diameter 8 mm, kloridbelastning ovanifrån, gradering 2.</p>	<p>12-2 Korrosionsangrepp på järn 2 i balk 12 med täcksikt <math>c=20</math> mm, stålspänning 0 MPa och diameter 8 mm, kloridbelastning ovanifrån, gradering 1.</p>

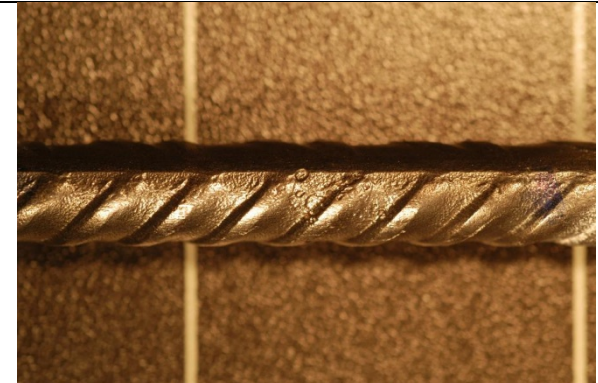
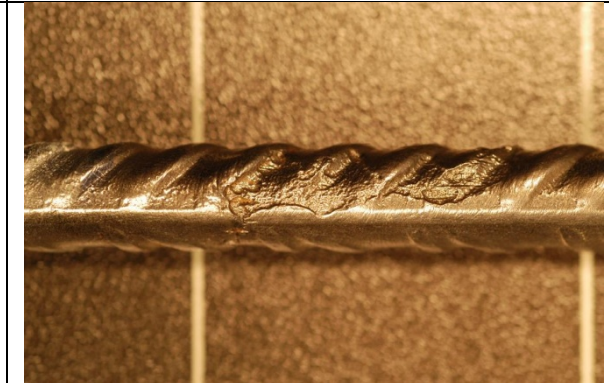
<p>13-1 Korrosionsangrepp på järn 1 i balk 13 med täcksikt <math>c=40</math> mm, stålspänning 0 MPa och diameter 8 mm, kloridbelastning ovanifrån, gradering 1.</p>	<p>13-2 Korrosionsangrepp på järn 2 i balk 13 med täcksikt <math>c=40</math> mm, stålspänning 0 MPa och diameter 8 mm, kloridbelastning ovanifrån, gradering 2.</p>

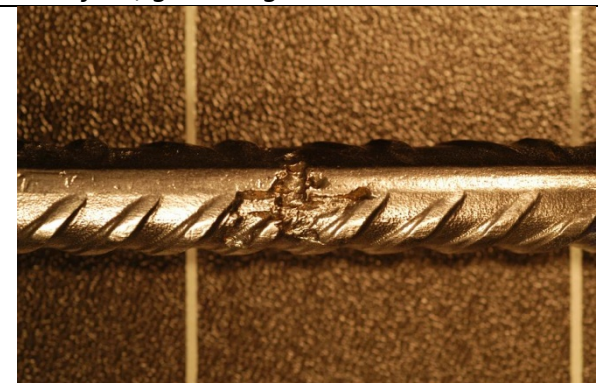
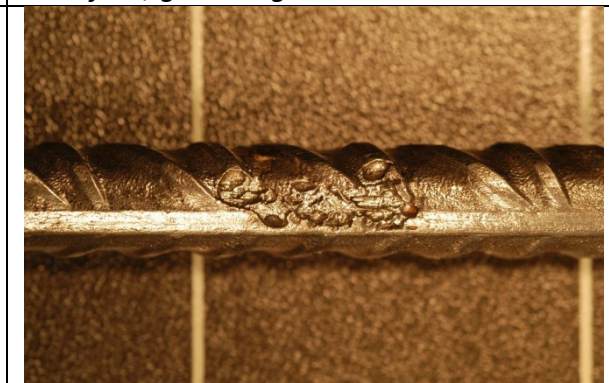
<p>14-1 Korrosionsangrepp på järn 1 i balk 14 med täcksikt <math>c=20</math> mm, stålspänning 250 MPa och diameter 8 mm, kloridbelastning ovanifrån, gradering 2.</p>	<p>14-2 Korrosionsangrepp på järn 2 i balk 14 med täcksikt <math>c=20</math> mm, stålspänning 250 MPa och diameter 8 mm, kloridbelastning ovanifrån, gradering 2.</p>

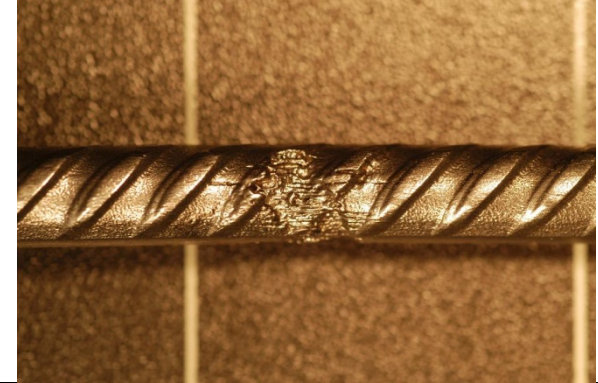
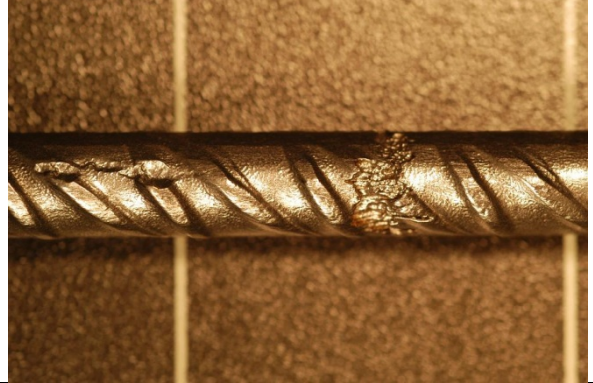
<p>15-1 Korrosionsangrepp på järn 1 i balk 15 med täcksikt <math>c=40</math> mm, stålspänning 250 MPa och diameter 8 mm, kloridbelastning ovanifrån, gradering 2.</p>	<p>15-2 Korrosionsangrepp på järn 2 i balk 15 med täcksikt <math>c=40</math> mm, stålspänning 250 MPa och diameter 8 mm, kloridbelastning ovanifrån, gradering 3.</p>

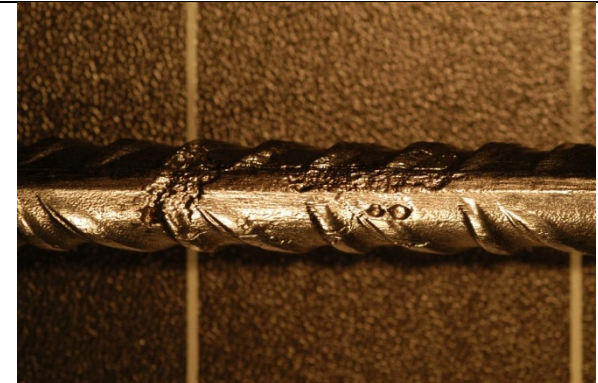
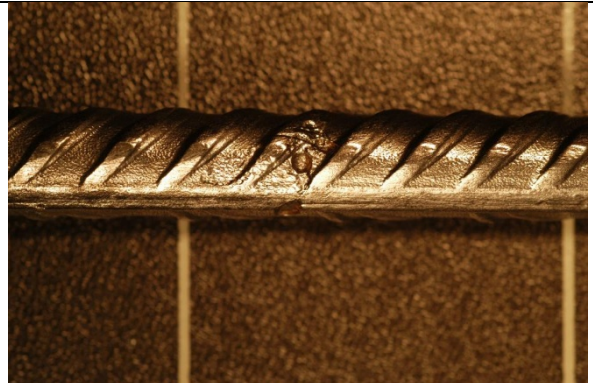
<p>16-1 Korrosionsangrepp på järn 1 i balk 16 med täcksikt <math>c=20</math> mm, stålspänning 380 MPa och diameter 8 mm, kloridbelastning ovanifrån, gradering 2.</p>	<p>16-2 Korrosionsangrepp på järn 2 i balk 16 med täcksikt <math>c=20</math> mm, stålspänning 380 MPa och diameter 8 mm, kloridbelastning ovanifrån, gradering 2.</p>

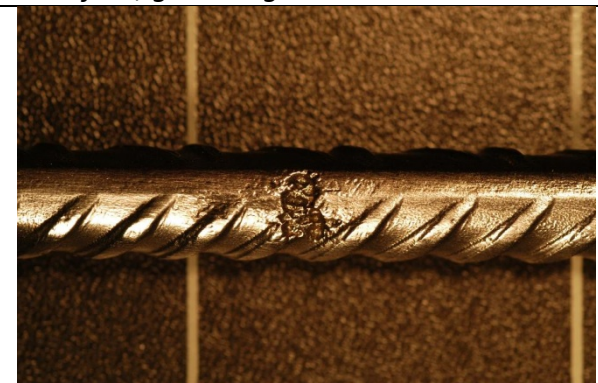
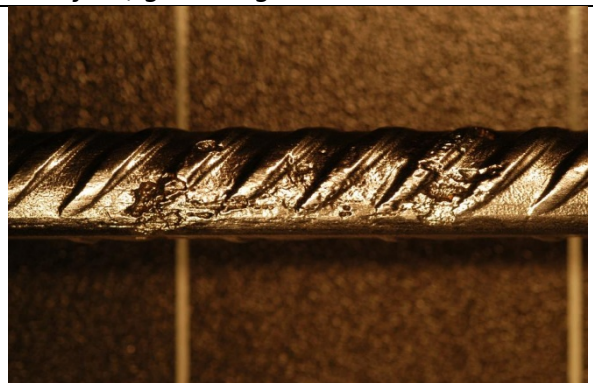
<p>17-1 Korrosionsangrepp på järn 1 i balk 17 med täcksikt <math>c=40</math> mm, stålspänning 380 MPa och diameter 8 mm, kloridbelastning ovanifrån, gradering 2.</p>	<p>17-2 Korrosionsangrepp på järn 2 i balk 17 med täcksikt <math>c=40</math> mm, stålspänning 380 MPa och diameter 8 mm, kloridbelastning ovanifrån, gradering 2.</p>

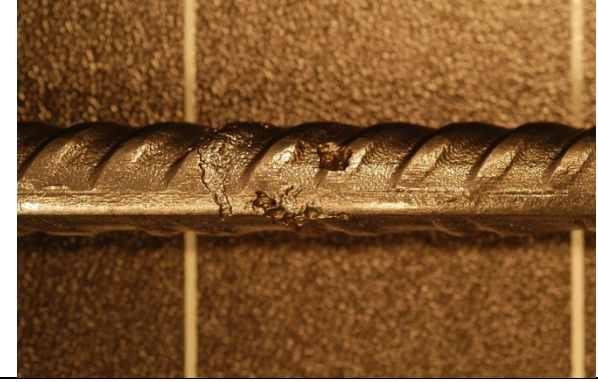
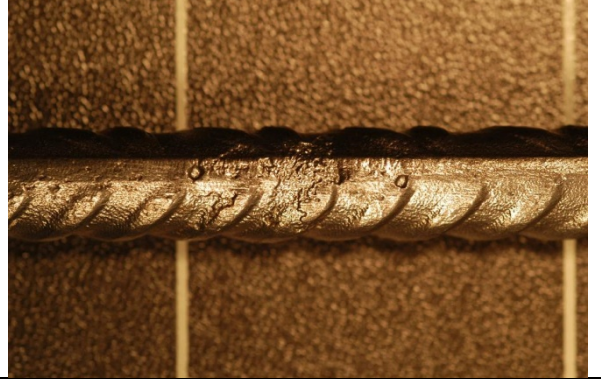
<p>18-1 Korrosionsangrepp på järn 1 i balk 18 med täcksikt <math>c=60</math> mm, stålspänning 380 MPa och diameter 8 mm, kloridbelastning ovanifrån, gradering 2.</p>	<p>18-2 Korrosionsangrepp på järn 2 i balk 18 med täcksikt <math>c=60</math> mm, stålspänning 380 MPa och diameter 8 mm, kloridbelastning ovanifrån, gradering 2.</p>

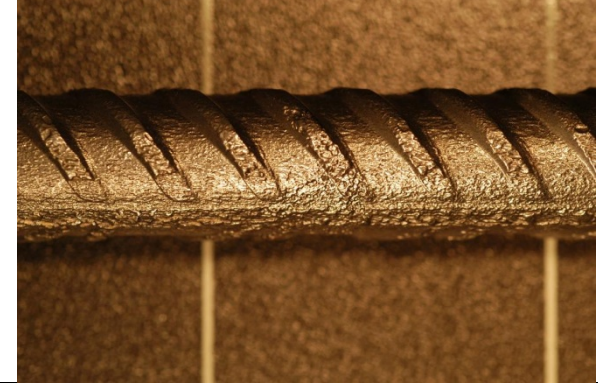
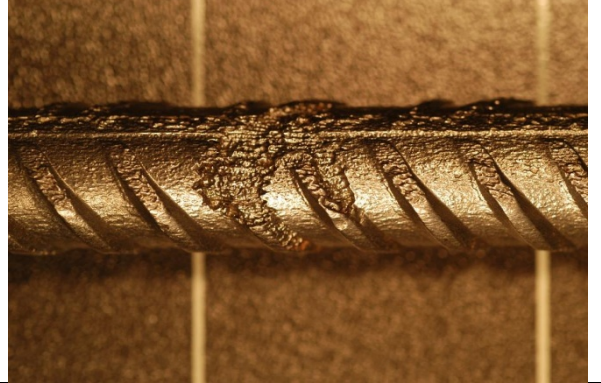
<p>19-1 Korrosionsangrepp på järn i balk 19 med täcksikt <math>c=20</math> mm, stålspänning 250 MPa och diameter 12 mm, kloridbelastning ovanifrån, gradering 1.</p>	<p>20-1 Korrosionsangrepp på järn i balk 20 med täcksikt <math>c=40</math> mm, stålspänning 250 MPa och diameter 12 mm, kloridbelastning ovanifrån, gradering 2.</p>

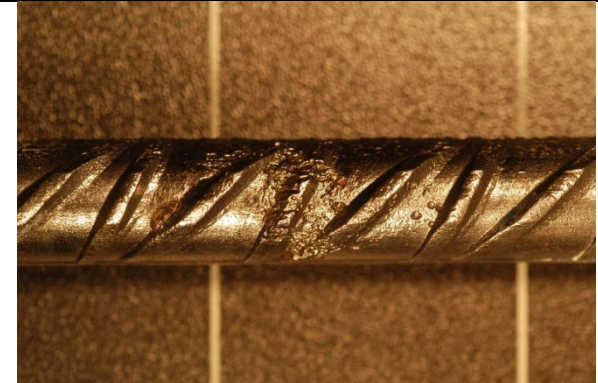
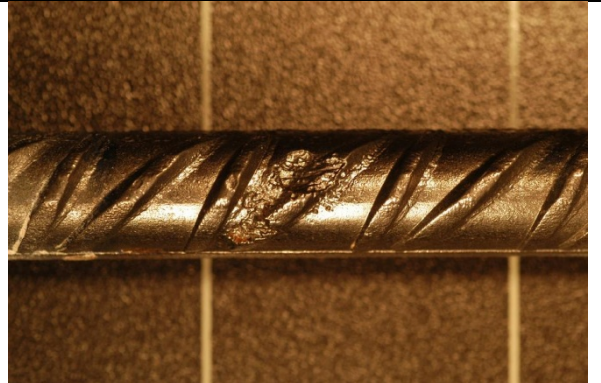
<p>21-1 Korrosionsangrepp på järn i balk 21 med täcksikt <math>c=20</math> mm, stålspänning 380 MPa och diameter 12 mm kloridbelastning ovanifrån, gradering 2..</p>	<p>22-1 Korrosionsangrepp på järn i balk 22 med täcksikt <math>c=40</math> mm, stålspänning 380 MPa och diameter 12 mm, kloridbelastning ovanifrån, gradering 2.</p>

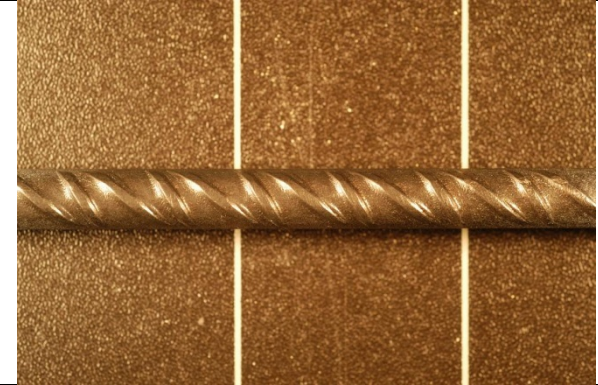
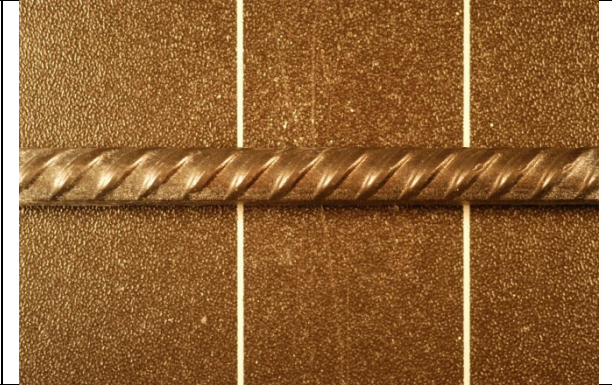
<p>23-1 Korrosionsangrepp på järn 1 i balk 23 med täckskikt <math>c=20</math> mm, stålspänning 0 MPa och diameter 8 mm, kloridbelastning underifrån, gradering 2.</p>	<p>23-2 Korrosionsangrepp på järn 2 i balk 23 med täckskikt <math>c=20</math> mm, stålspänning 0 MPa och diameter 8 mm, kloridbelastning underifrån, gradering 1.</p>

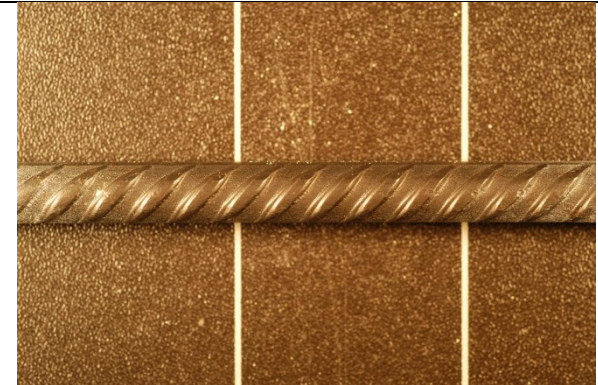
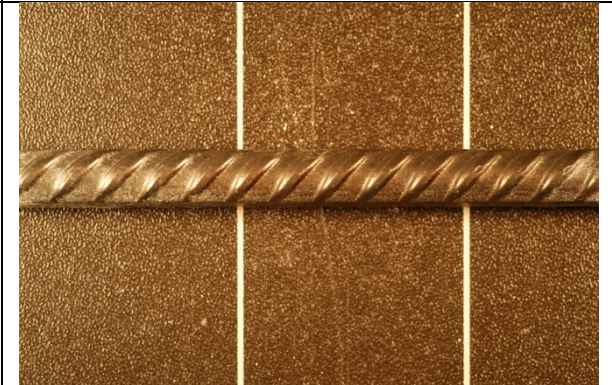
<p>24-1 Korrosionsangrepp på järn 1 i balk 24 med täckskikt <math>c=40</math> mm, stålspänning 0 MPa och diameter 8 mm, kloridbelastning underifrån, gradering 1.</p>	<p>24-2 Korrosionsangrepp på järn 2 i balk 24 med täckskikt <math>c=40</math> mm, stålspänning 0 MPa och diameter 8 mm, kloridbelastning underifrån, gradering 1.</p>

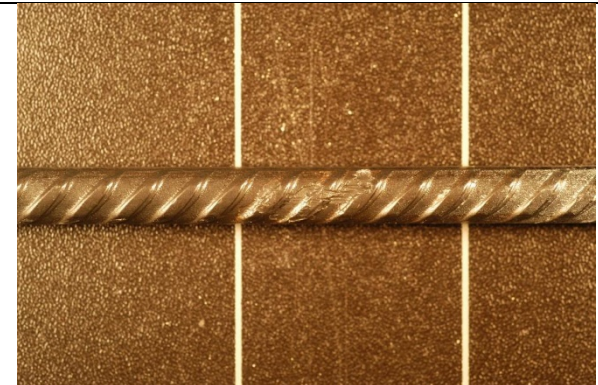
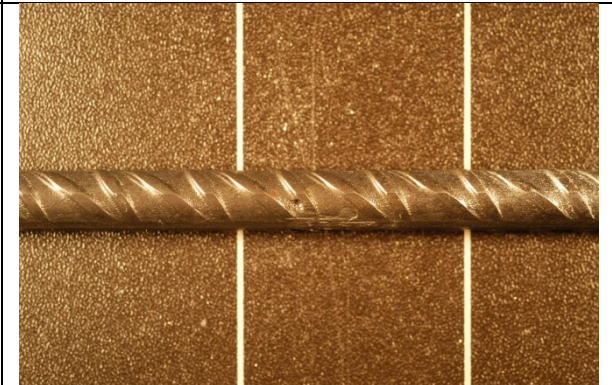
<p>25-1 Korrosionsangrepp på järn 1 i balk 25 med täckskikt <math>c=20</math> mm, stålspänning 0 MPa och diameter 8 mm, kloridbelastning ovanifrån, gradering 2.</p>	<p>25-2 Korrosionsangrepp på järn 2 i balk 25 med täckskikt <math>c=20</math> mm, stålspänning 0 MPa och diameter 8 mm, kloridbelastning ovanifrån, gradering 1.</p>

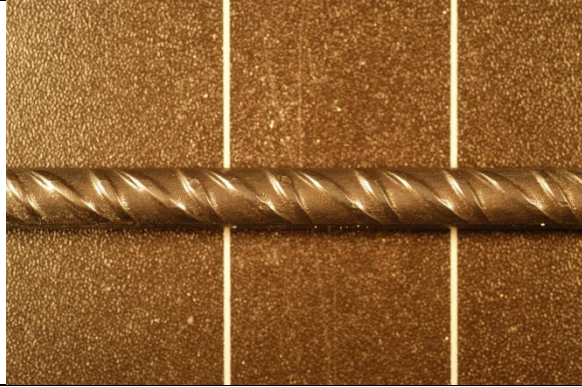
26-1 Korrosionsangrepp på järn 1 i balk 26 med täcksikt  $c=40$  mm, stålspanning 0 MPa och diameter 8 mm, kloridbelastning ovanifrån, gradering 1.

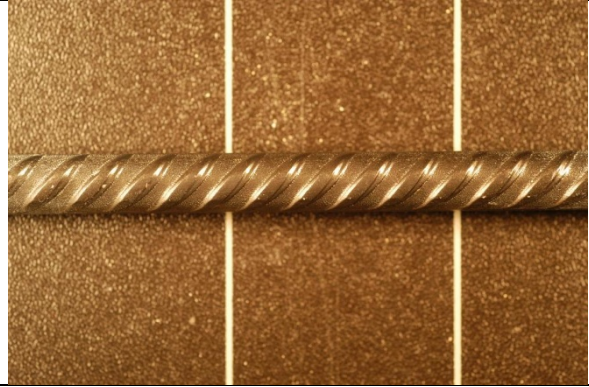
26-2 Korrosionsangrepp på järn 2 i balk 26 med täcksikt  $c=40$  mm, stålspanning 0 MPa och diameter 8 mm, kloridbelastning ovanifrån, gradering 1.
