Visualisering av materialval vid reparation av korrosionsskadade fönsterbalkar

Rapport TVBK-5164
ISSN 0349-4969
ISRN: LUTVDG/TVBK-08/5164+74p

Examensarbete
Handledare: Miklós Molnár och Johan Jönsson
Maj 2008

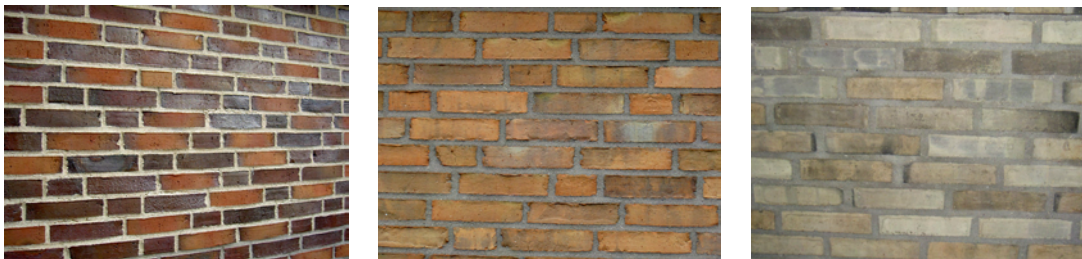
Bild 2.1 Exempel på olika kulörer på tegel

Det är leran som bestämmer teglets färg. Beroende på om leran är kalkfattig eller kalkrik får den olika kulörer efter bränning. Tegel som består av kalkrik lera får under bränning gul färg och tegel bestående av kalkfattig lera får en röd färg. För att få andra nyanser på teglet kan man blanda leror, komplettera kalkfattig lera med kalk, tillsätta färgpåverkande mineraler eller förändra bränningsprocessen. *Se bild 2. 1*

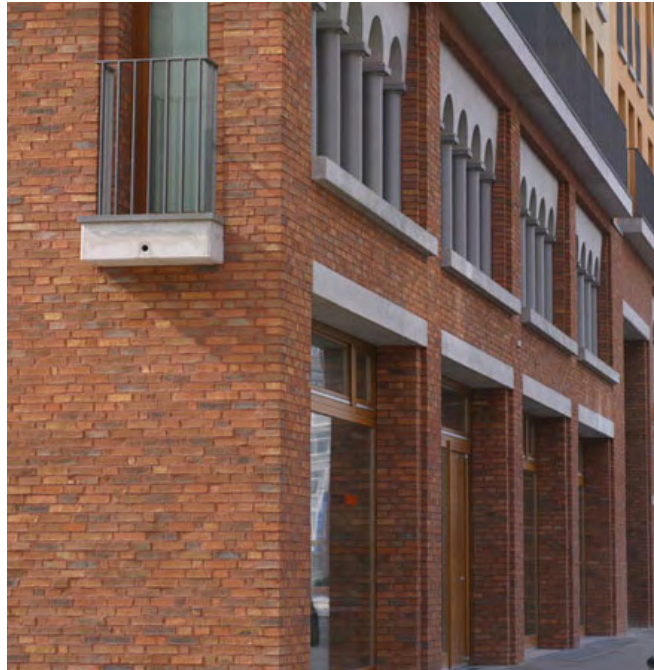
Ytstrukturen hos en tegelsten har stor betydelse hur man upplever dess kulör. Stark färgsättning på en grov yta ger många små skuggor. Detta leder till att fasaden uppfattas mörkare än vad den egentligen är, *se bild 2.3.*

Bild 2.3 Stark färgsättning på en grov yta

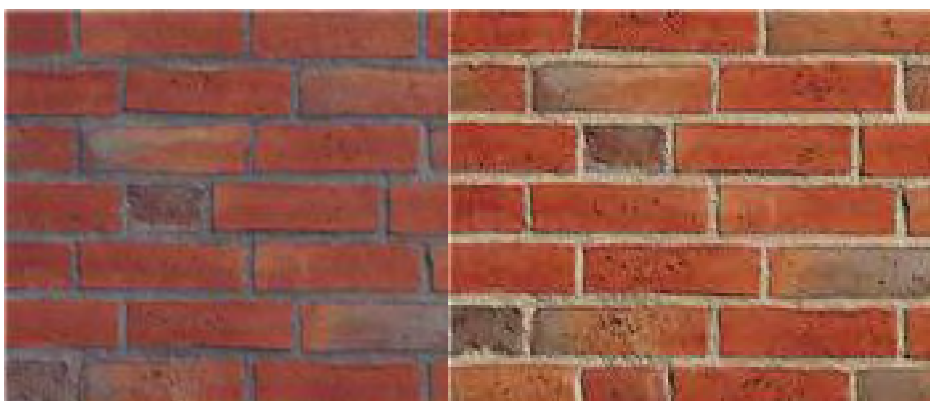
a.

Fogbruket kan antingen vara ofärgat eller färgat. Det ofärgade bruket är ofta grått. Det färgade bruket kan förekomma i en mängd olika färger och nyanser. En färgad fog kan framhäva eller neutralisera den enskilda tegelstenen i murverket. Nedan visas bilder på murverk med samma tegel men murbruk av olika kulörer, *se bild 2.8a - 2.8b.*

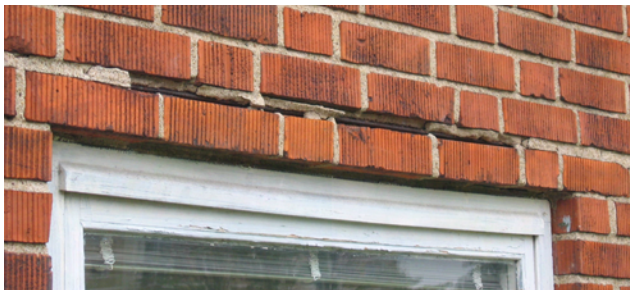
Vid korrosion utvidgas armeringsstängerna och ett mekaniskt tryck som leder till rostsprängning uppstår. I vanliga fall uppstår en horisontell spricka mellan murbruket och tegelytan. Med tiden utvidgas sprickan mer och mer, vilket leder till att vatten lätt kan ta sig in i murverket och öka korrosionsprocessen. Efterhand kan ytliga delar av fogbruket trängas ut och armeringsstängerna blottas. *Se bilderna 2.9a och 2.9b*. I värsta fall kan detta leda till att murverket utvidgas i vertikalled och kramlorna lossnar. Stabiliteten försämras, med ökad risk för ras som följd.

Bild 2.9a Blottade armeringsstänger, Klosters Fälad, Lund

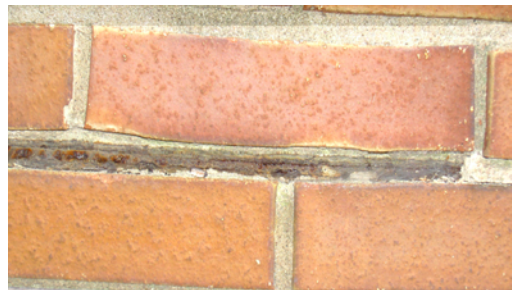
Bild 2.9b Blottade armeringsstänger på Vildanden, Lund

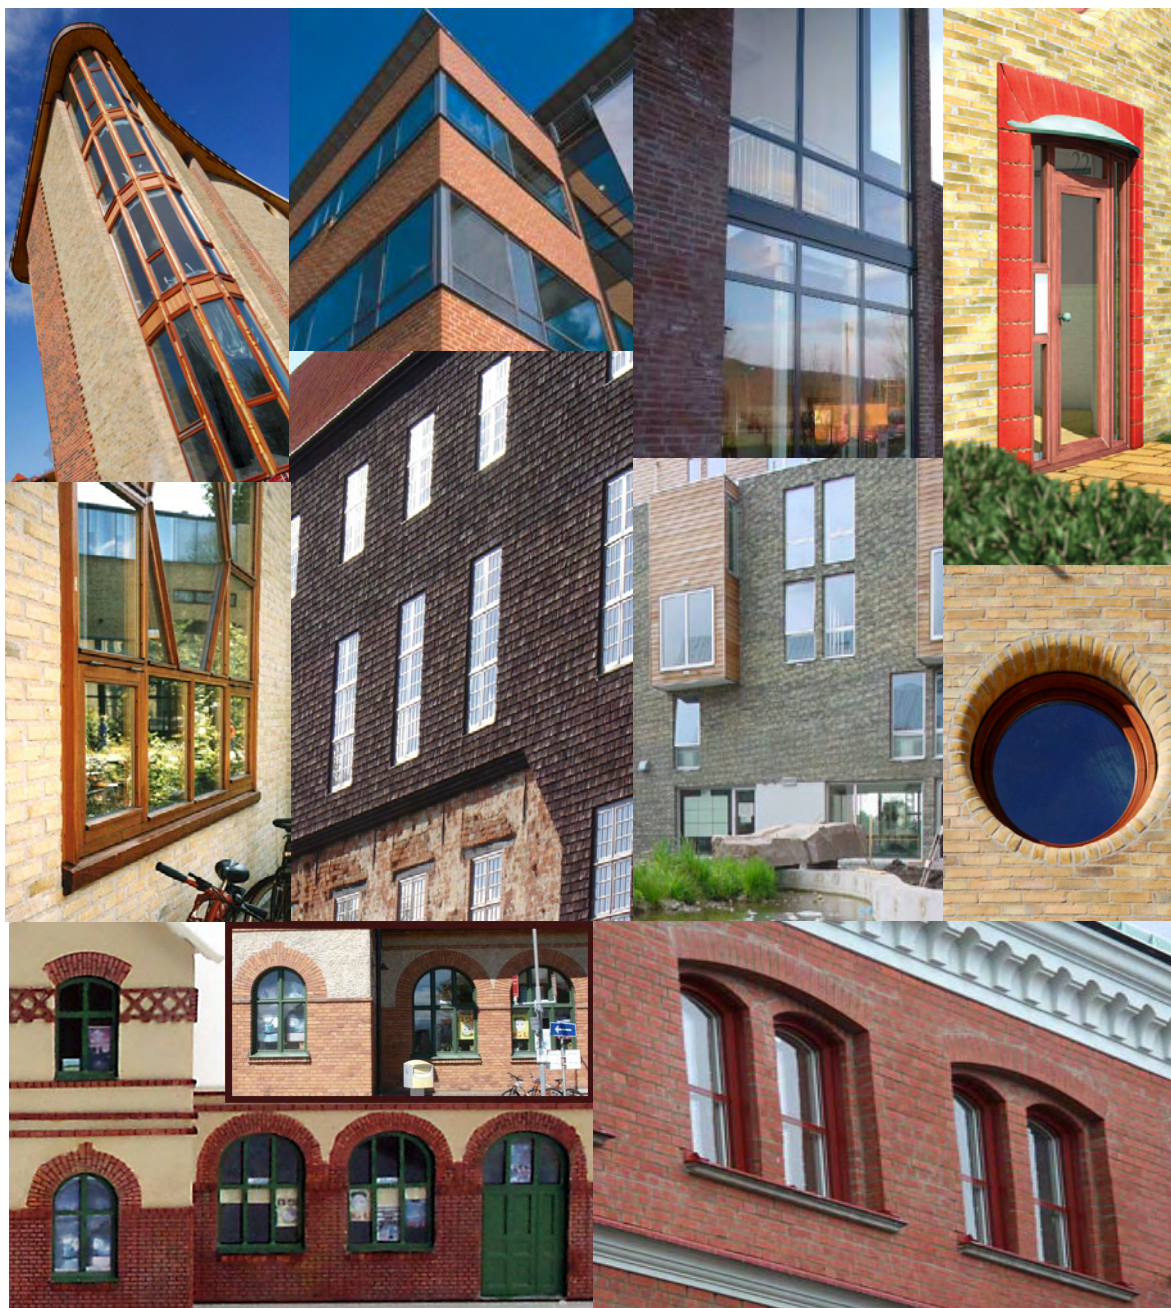
Bild 3.1 Olika öppningar i ett murverk

En öppning i en mur är ett mycket väsentligt element ur gestaltningssynpunkt. *Bild 3.1* visar några exempel på den stora variation som kan uppnås genom val av olika fönster- och dörrutformningar.

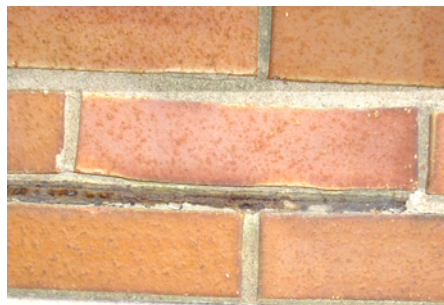
Rostsprängning sker när igenmurade stål- och järndelar inte är tillräckigt korrosionsskyddade. Om förloppet är långt gånget kan armeringsstängerna blottas då fogbruket har tryckts ut helt och det nedersta tegelskiftet har böjts ner. *Se bild 3.3.*

Bild 3.3 Blottade armeringsstänger och böjt tegelskift

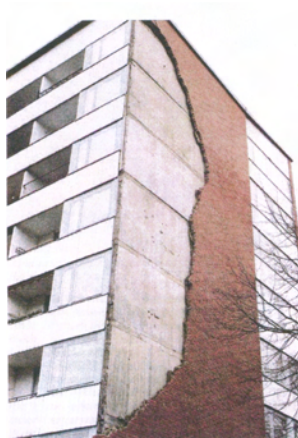
Rostsprängningen kan också leda till att tegelväggar expanderar och kramlingen skadas. Detta kan leda till stabilitetsproblem och risk för ras, *se bild 3.4.*

Bild 3.4 Ras av en skalmursfasad på Klostergården i Lund i samband med stormen Gudrun i januari 2005

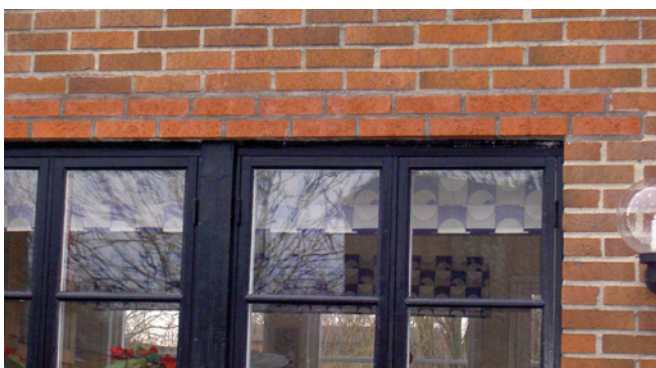
Fogarna är också svåra att efterlikna. Sammansättningen av det ursprungliga murbruket är svår att återskapa. Vid reparation av skadade tegelbalkar är det idag vanligt att fogarna avviker från befintligt murverk avseende tjocklek, form och färg. *Se bilderna 3.5 och 3.6.*

Bild 3.5 Ersättningstegel och fog med kulör avvikande från originalet

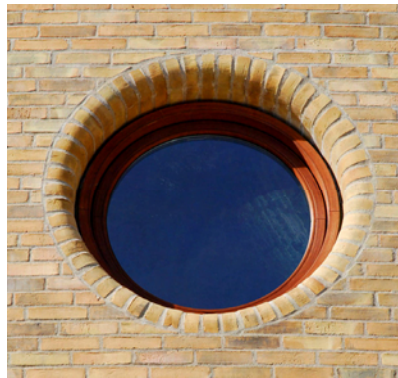
Även förtillverkade *slakarmerade* tegelbalkar innehåller armering som läggs i urfrästa spår. På grund av den slaka armeringen kan en överbyggnad av en öppning ha olika utformningar som till exempel cirkulära eller bågformiga öppningar. *Se bild 3.7*

Bild 3.7 Exempel på en slakarmerad öppning

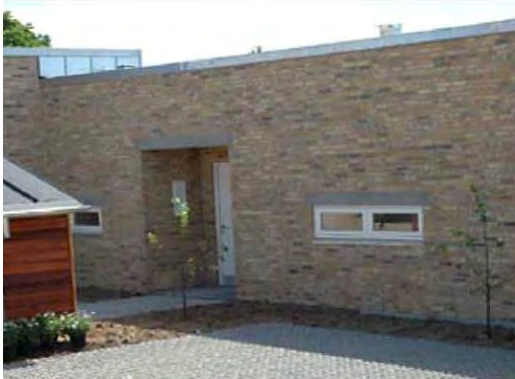
Bild 3.8 Armerade betongbalkar ovanför öppningar, Bjørnebakken, Danmark

I Danmark har man nyligen byggt ett helt nytt område med den här tekniken. Området heter Bjørnebakken och ligger utanför Roskilde. Kulören hos teglet och fogen sammanfaller bra med betongbalkens kulör och balken synkroniserar väl med byggnaden. Arkitektbyrån *Kim Utzon Arkitekter*, som ligger bakom gestaltningen av byggnaderna och området, använder sig ofta av den här byggtekniken. Framför allt använder sig av den vid nyproduktion. *Se bild 3.8*

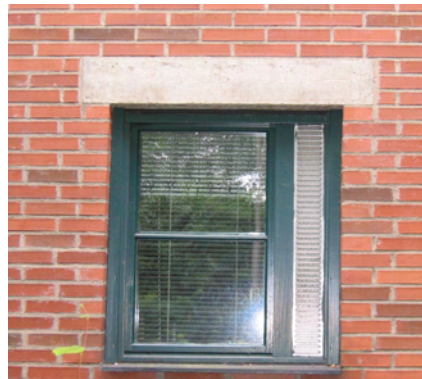
Bild 3.9 Armerad betongbalk ovanför en öppning, Bredgatan, Lund

På en del fastigheter på Bredgatan i Lund finns också denna typ av betongbalk. *Se bild 3.9*

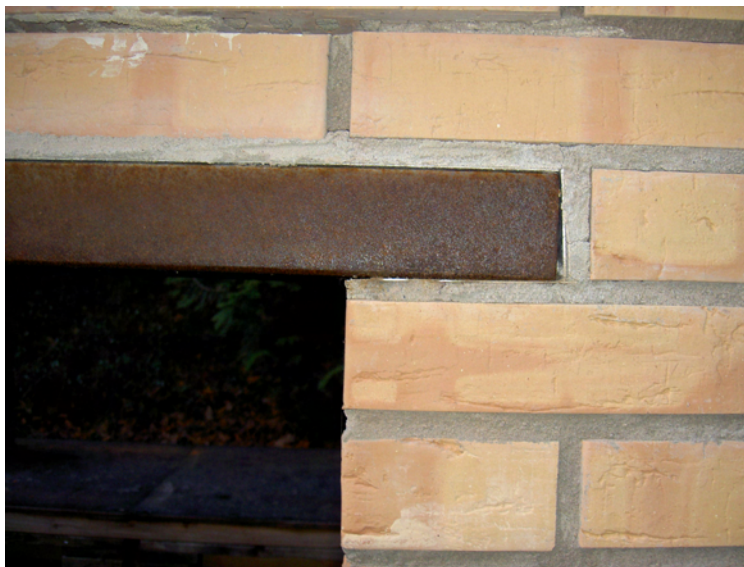
I ett tidigare genomfört examensarbete ”*Alternativa sätt att överbrygga öppningar i skalmurar av tegel*” (Andreas Hansson och Sven Hanzén, 2006) undersöktes den alternativa metoden att ersätta de skadade fönsterbalkarna med stål- eller träbalkar. Syftet med examensarbetet var att presentera denna metod gestaltningmässigt och konstruktivt. Alternativen testades i laboriemiljö, se bild 3.10, men inte i verkliga byggprojekt.

Bild 3.10 Murverk överbyggt med en rostad VKR-stålprofil i fullskala

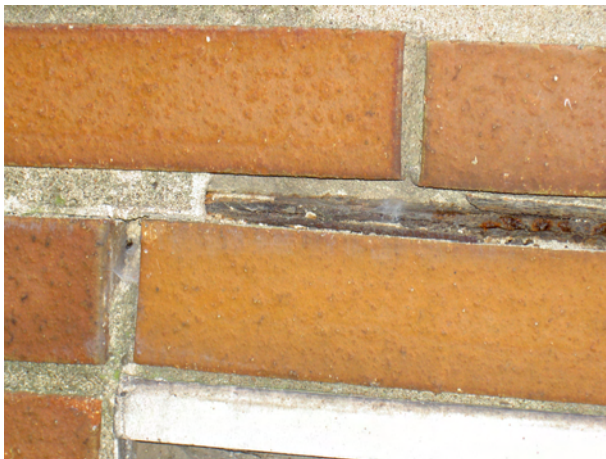
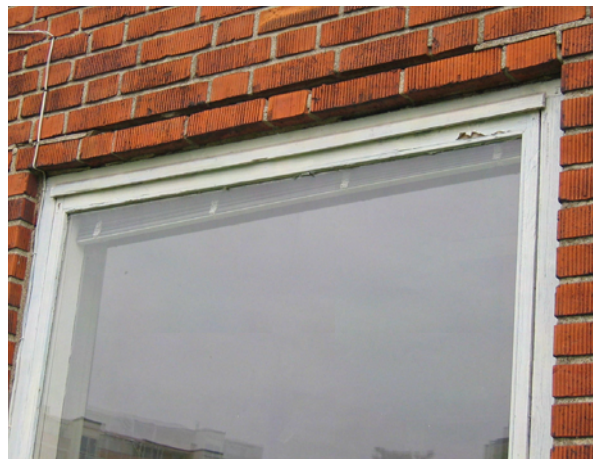
Bild 4.1 Exempel på skador ovanför öppningar i en skalmur

Vid inventeringen upptäcktes skador ovanför öppningar på en mängd byggnader. *Bild 4.1* visar exempel på skadade fasader.

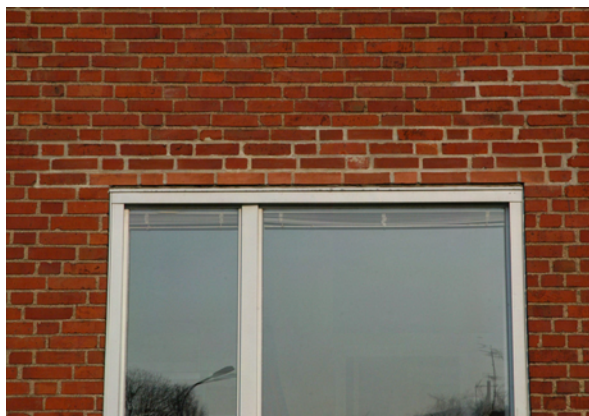
Bild 4.2 Fogar reparerade med murbruk i avvikande färg, Kakelvägen, Lund

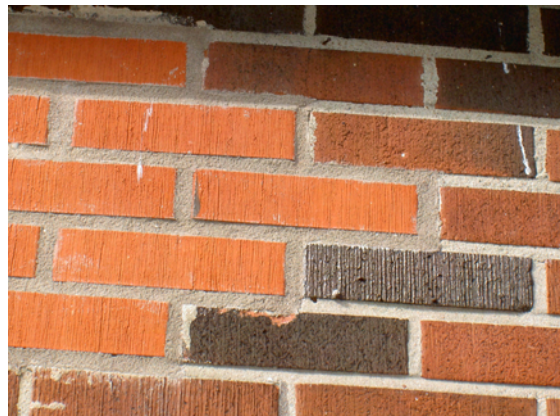
Bild 4.3b Reparerat tegel, murbruk och fogtyp med avvikande färg och form, Vildanden, Lund

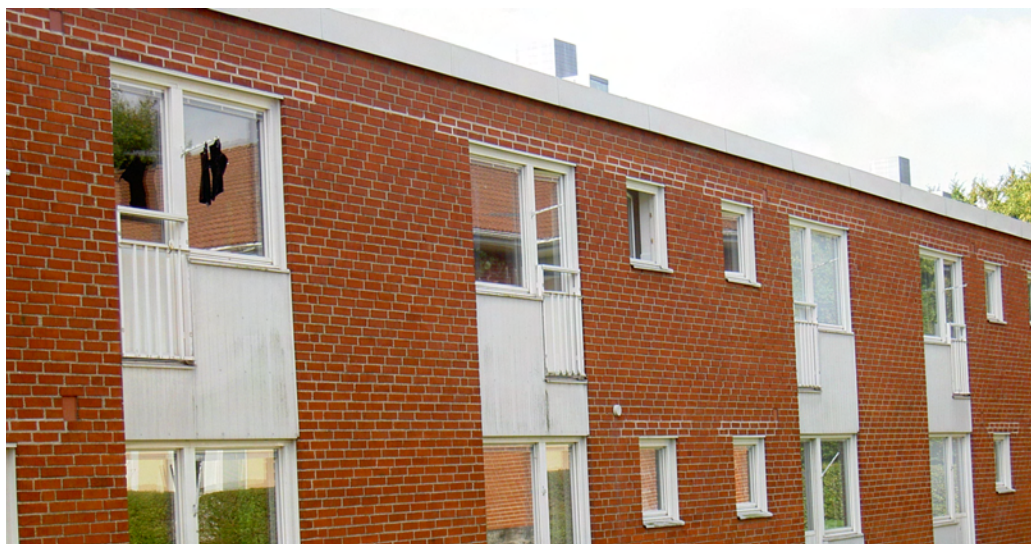
Bild 4.4 Reparerade fogar i avvikande kulör, Måsvägen, Lund

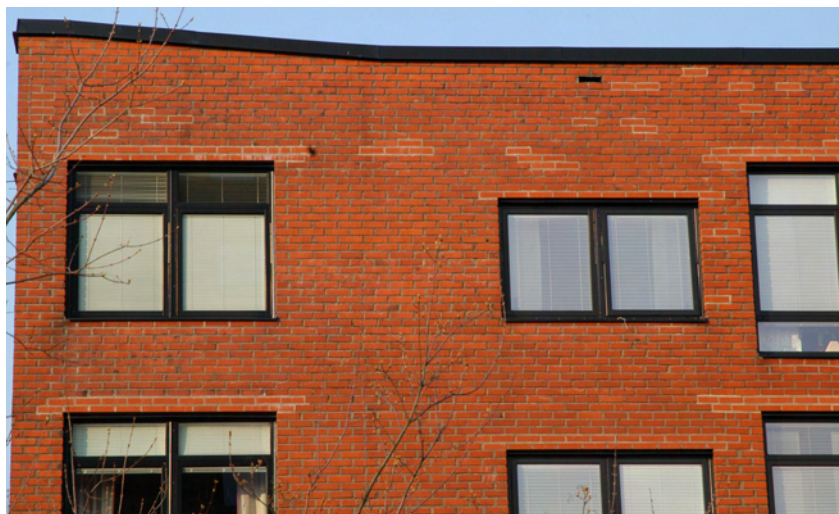
Bild 4.5 Reparerade fogar i avvikande kulör, Klostergården, Lund

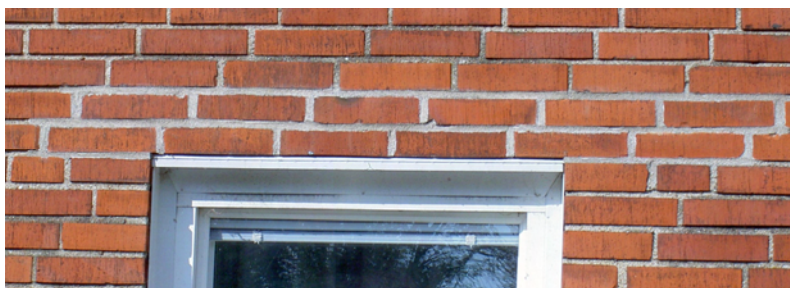
Vid inventeringen upptäcktes att det ofta var fogbruket och fogtypen som förändrades på ett ofördelaktigt sätt. Även avvikande tegel förekom givetvis men inte i samma utsträckning. De reoverade fogarna var nästan uteslutande av slät typ trots att de ursprungliga var oftast av avvikande sort. Dessutom var de lagade fogarna på de flesta ställen betydligt bredare än tidigare, på grund av att fogmassan smetats ut. I de flesta fall var fogen dessutom ljusare i färgen, se *bild 4.6*.

Bild 4.6 Exempel på ersättningsfogar med större bredd än ursprunglig

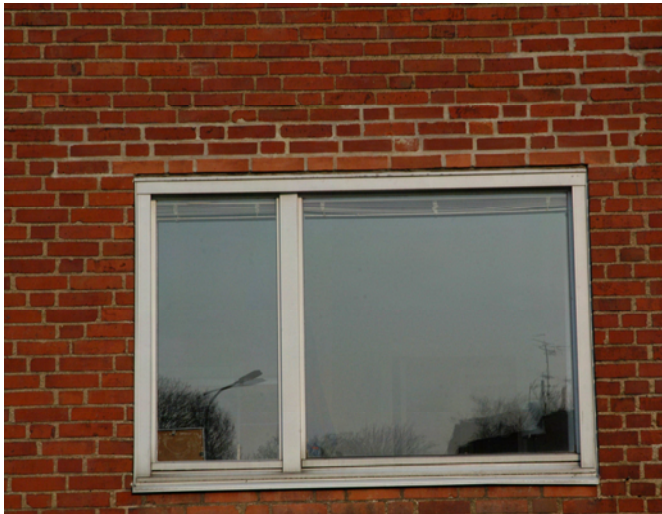
Objektet som valdes finns på Kakelvägen i Lund, se *bild 4.7*. Här är det fogen som är ersatt med en slät och ljusare fog. I första skiftet ovanför fönsteröppningen är det dessutom några tegelstenar som är ersatta med nya, se *bilderna 4.7 och 4.8*.

Bild 4.7 Murbruket ersatt med avvikande färg och form, Kakelvägen, Lund

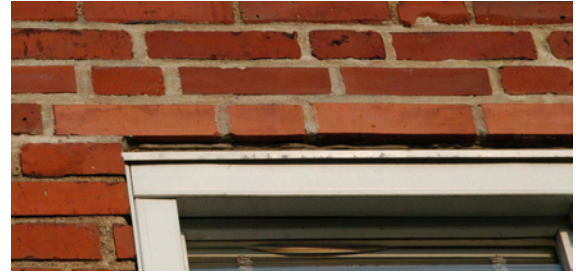
Bild 4.8 Ersatta tegelstenar av avvikande färg, Kakelvägen, Lund

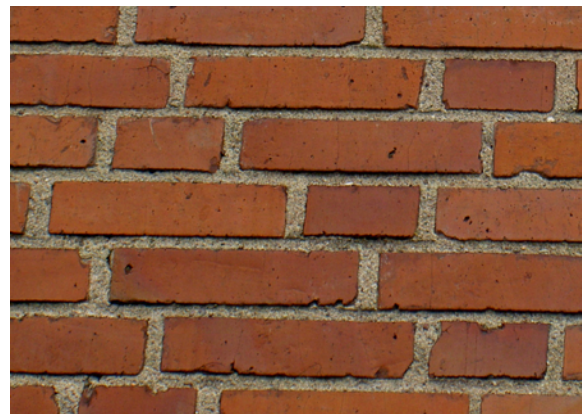
Bild 4.9b Skuggbildning på fogarna då bilden inte är tagen vinkelrät.

För att åstadkomma en datoriserad visualisering av det aktuella objektet behöver de befintliga materialen i fasaden dokumenteras. Det görs genom fotografering av de ingående materialen. Då fotograferingen genomförs är det viktigt att hålla kameran så vinkelrät som möjligt för att undvika eventuella skuggor på ytan, *se bild 4.9a och 4.9b*.

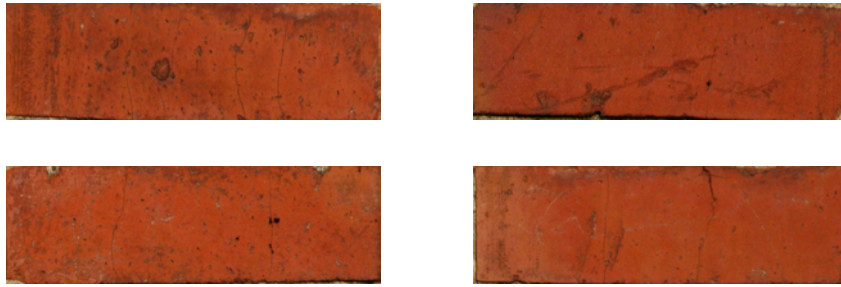
Bild 4.10 Utklippta tegelstenar från bild 4.9a

När fotograferingen av fasadens material är genomförd behöver den utvalda bilden redigeras. Det görs genom att man klipper ut några tegelstenar ur den valda bilden i detta fall bild 4.9a, *se bild 4.10* nedan.

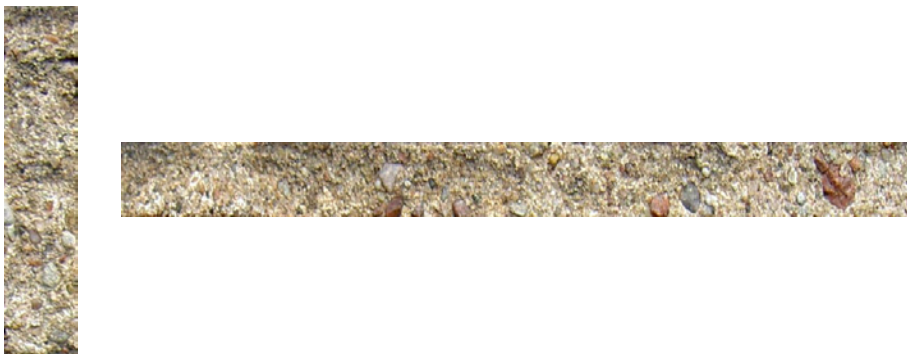
Bild 4.12. En lodrät- respektive vågrät fog av originalmaterial, utklippt från bild 4.11.

Utifrån bild 4.11 klipps en lodrät- och en vågrät fog ut ur bilden, *se bild 4.12*.

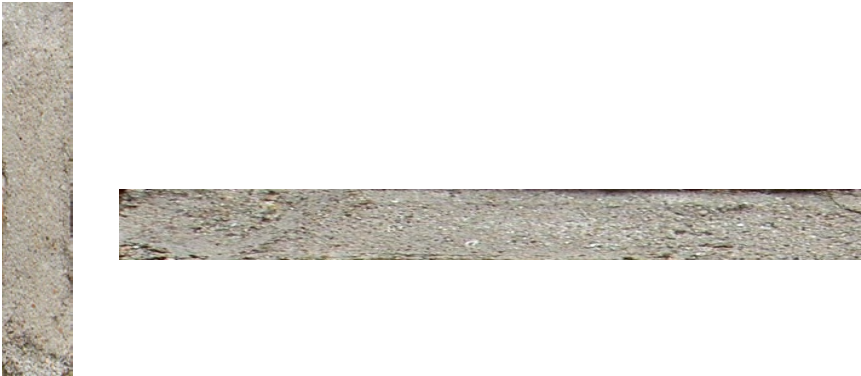
Bild 4.13 Reparerad lodrät- respektive vågrät fog.

Den aktuella fasaden är reparerad med nya fogar. För att visualisera reparationen upprepas förfarandet ovan och den reparerade fogen klipps ut.

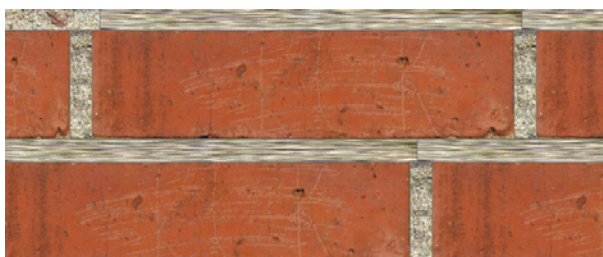
Figur 4.3a Bilden på den vågräta fogen som applicerats på modellen är mindre än modellens vågräta fog vilket ger en felaktig syn.

För att få den variation i färgnyans som krävs för att modellen ska bli så lik verkligheten som möjligt appliceras olika bilder av sex olika tegelstenar på de solider som är formade som tegelstenar i modellen. Likaså appliceras bilderna av fogarna i modellen, se avsnitt 4.2.2. Då materialen appliceras i modellen behöver bilderna av materialen vara av liknande storlek som storleken på modellens solider. Om till exempel modellens vågräta fog är större än bilden på den vågräta fogen blir modellen på fogen efter appliceringen av materialen felaktig, se figur 4.3a och 4.3b.

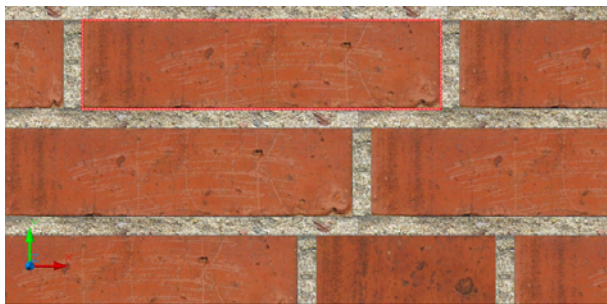
Figur 4.3b Rätt storlek på bilden av fogen i förhållande till modellens fog.

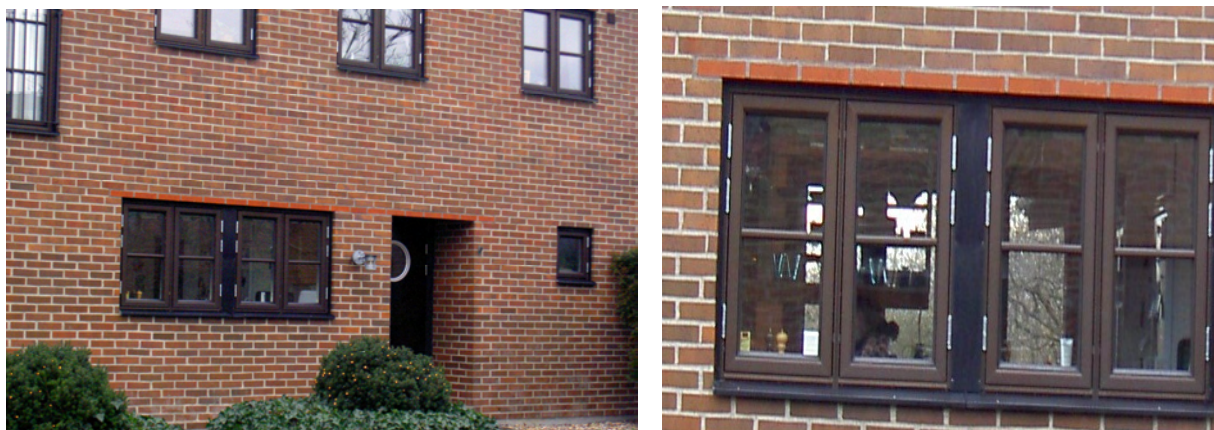
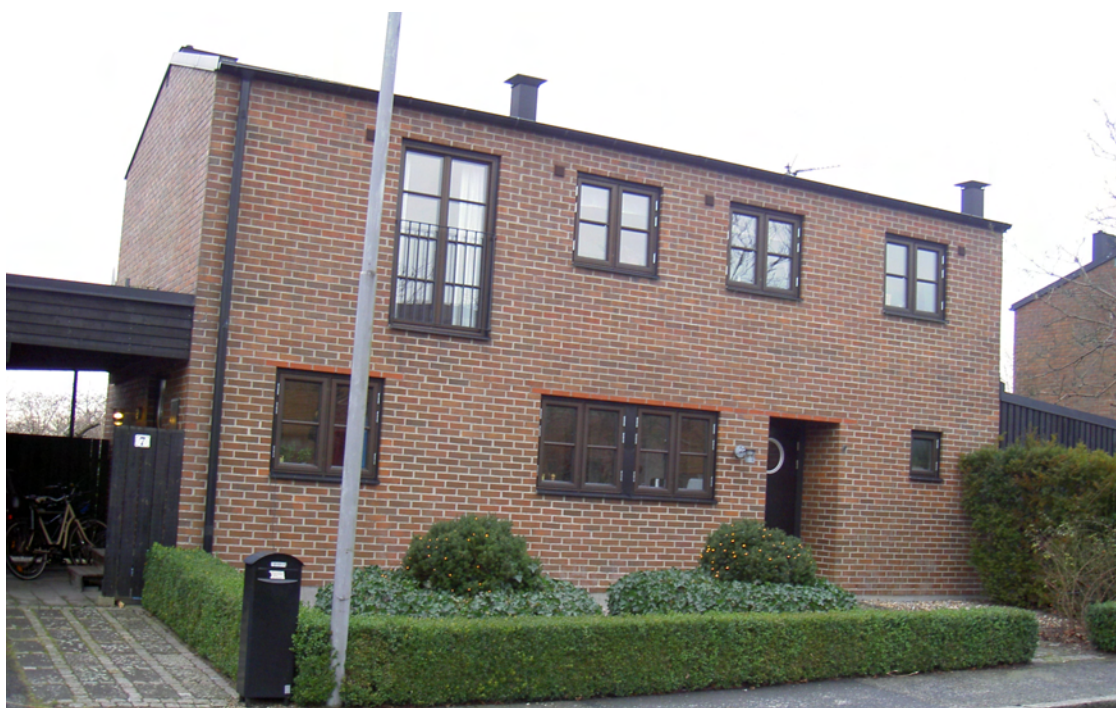
Ovanför alla öppningar på nedre plan är de befintliga tegelstenarna i det understa skiftet ersatta med nya. Här syns hur varken valet av tegelsten eller fog överensstämmer med originalet. Både kulören och ytstrukturen på ersättningsteglet skiljer sig från det ursprungliga. Även fogarna har avvikande kulör och tjocklek jämfört med befintligt murverk. *Se bild 4.15.*

Bild 4.15 Avvikande ersättningsmaterial på både tegel och murbruk, Bygglovsvägen, Lund

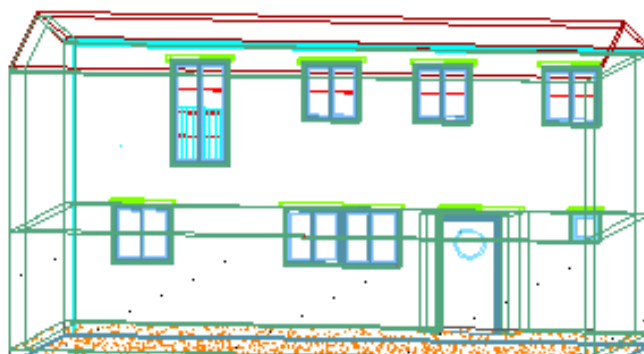
Figur 4.7 Objektet, Bygglovsvägen i Lund, i form av en trådmodell

För att kunna detaljstudera effekten av att ersätta skadade fönsterbalkar av tegel med nya balkar av stål, trä eller betong, skapades en tredimensionell modell av villan i ADT. Byggnaden ritades med hjälp av de färdiga volymmodeller, i form av väggar, tak, sockel, fönster och dörrar som finns i programmet, *se figur 4.7*.

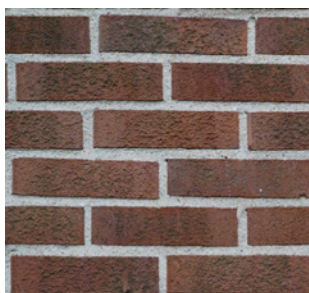
Bild 4.16a En bit av en tegelvägg.

När modellbyggandet var klart var det dags att lägga på materialen. Då togs en bild av en bit av en tegelvägg, *se bild 4.16a* som applicerades på modellens väggar. Den här nivån visar helheten av materialvalen i byggnaden. Det är inte intressant i det här skedet att visa varje tegelstens och fogs ytstruktur och färgsättning som i kapitel 4.2. Därför är det onödigt att applicera en bild på varje tegelsten och fog på den här detaljnivån. Vi skulle annars behöva modellera en mängd solider på tegelstenar och fogar för att sedan applicera enskilda bilder av varje tegelsten och fog på varje enskild solid. Det leder till en oerhörd mängd bilder på tegelstenar och fogar för att täcka hela byggnaden. Det skulle kräva en enorm datorkapacitet och förmodligen skulle datorn inte klara av att hantera detta.

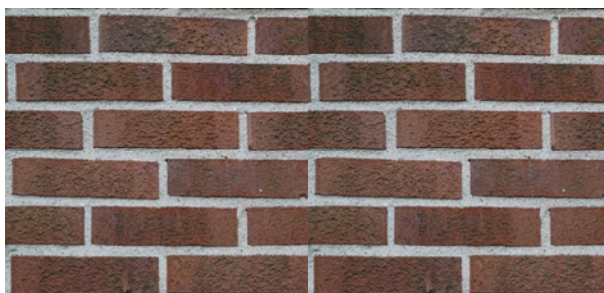
Bild 4.16b Två ihopkopplade bilder.

Innan bilden av en del av en tegelvägg togs in i modellen behövdes en viss redigering av bilden göras. Eftersom bilden kopierar sig själv i ADT för att täcka väggytan måste bilden noggrant klippas så att tegelstenarna och fogarna hamnar rätt vid appliceringen, *se bild 4.16b*.

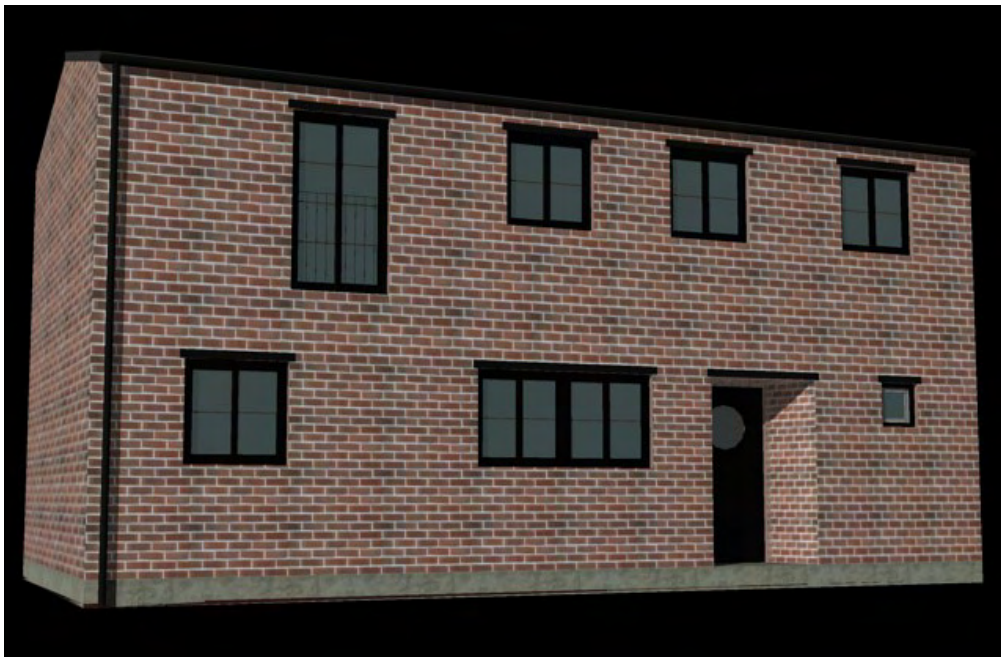
Figur 4.8 Färdig modell

Då bilden är klar och redigerad kan den appliceras på modellen, *se figur 4.8.*

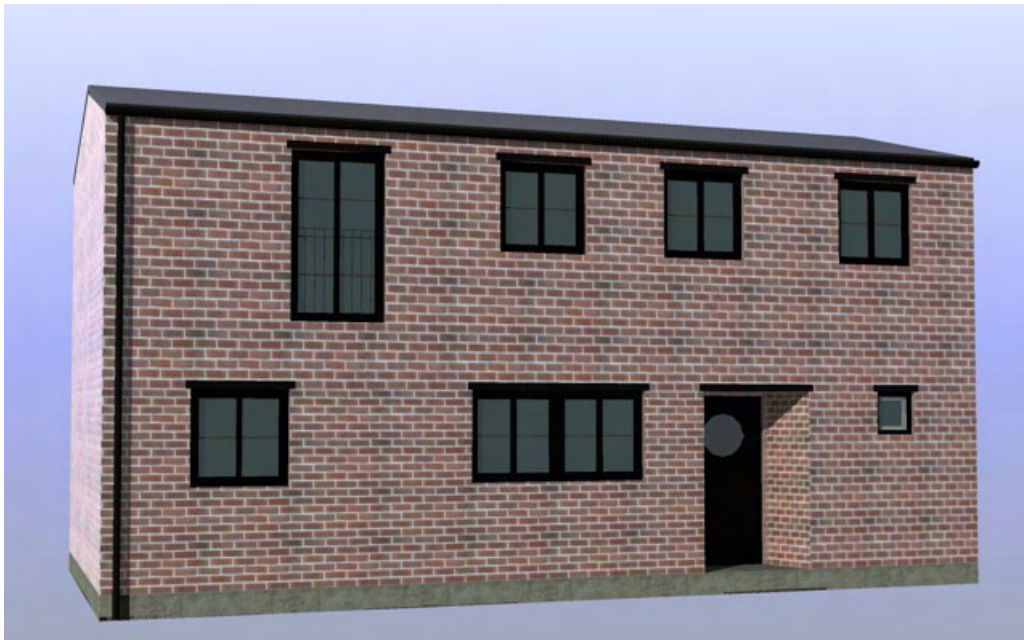
Figur 4.9 Färdig modell med en förenklad bakgrund

En förenklad bakgrund lades till för att få en ljusare bild, *se figur 4.9*.

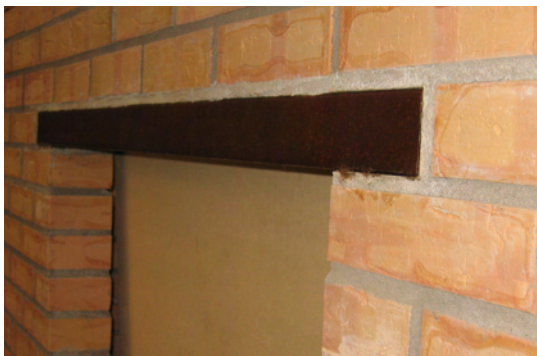
Valet av material som visualiseras på balken bygger till en viss del på de fullskalemodeller som genomfördes i det tidigare genomförda examensarbetet, ”Alternativa sätt att överbrygga öppningar i skalmurar av tegel” (Andreas Hansson och Sven Hanzén, 2006). De fullskalemodeller som gjordes i det examensarbetet och som väljs för att visualiseras är två rostiga stål balkar av vkr-profil med måtten 120x60x5 mm. Den ena är liggande och den andra är stående med påsvetsad plattstång med dimensionen 120x5. *Se bild 4.18a och 4.18b.*

Bild 4.14a Liggande vkr-profil med måtten 60x120x5 mm

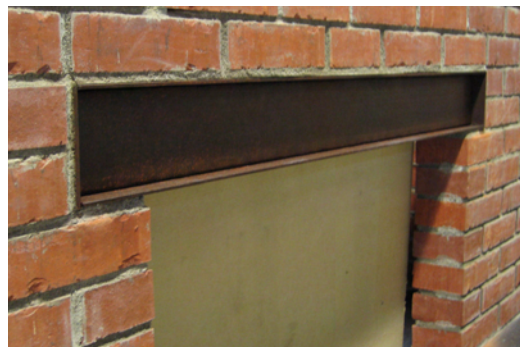
Bild 4.14b Stående vkr-profil med påsvetsad plattstång med dimensionen 120x5 mm.

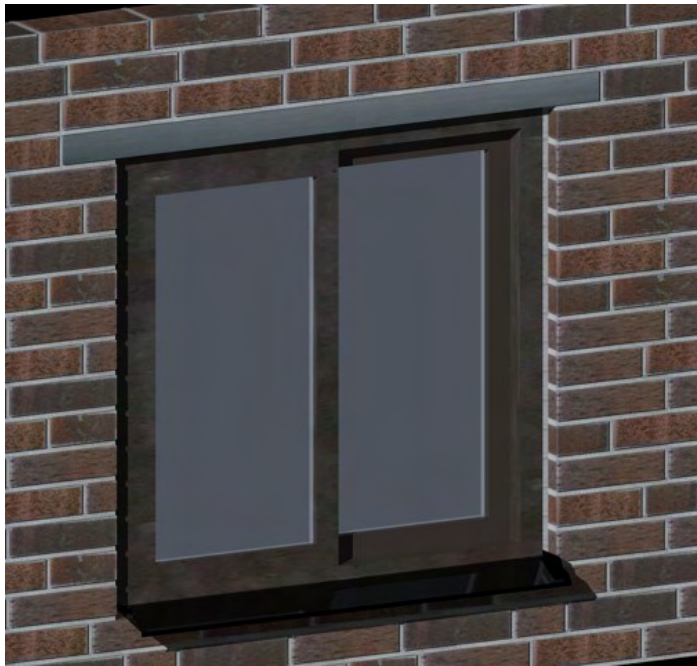
- Två stål balkar av liggande vkr-profil med måtten 120x60x5 mm. *Se bilderna 4.9a och 4.9b.* Den ena balken har rostig yta och den andra är varmgalvaniserad.
- En ekträbalk med höjden motsvarande två tegelskift hög, *se bild 4.9c.*
- Två stål balkar med måtten 120x60x5 mm av stående vkr-profil med påsvetsad plattstång av dimensionen 120x5 mm. *Se bilderna 4.9d och 4.9e.* Den ena balken har rostig yta och den andra är varmgalvaniserad.

Figur 4.9a Fönster med varmgalvaniserad stål balk av liggande vkr-profil (120x60x5 mm).

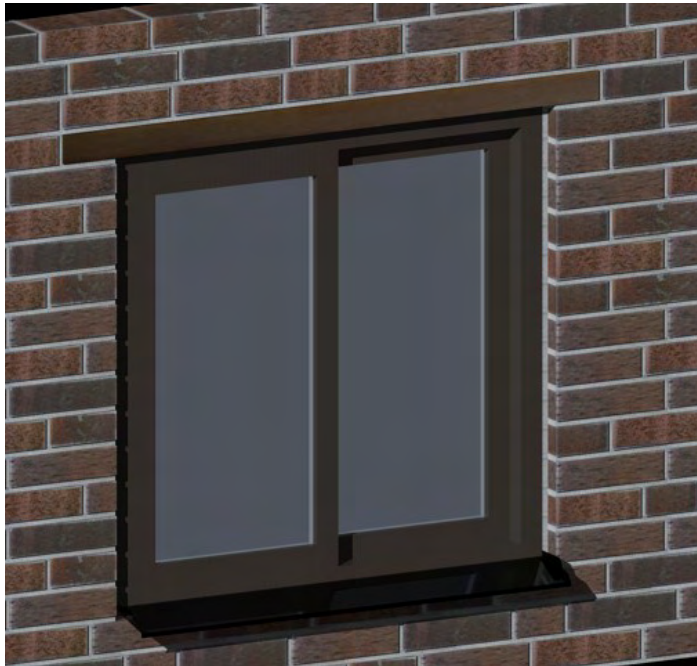
Figur 4.9b Fönster med liggande vkr-profil (120x60x5 mm) och rostig yta.

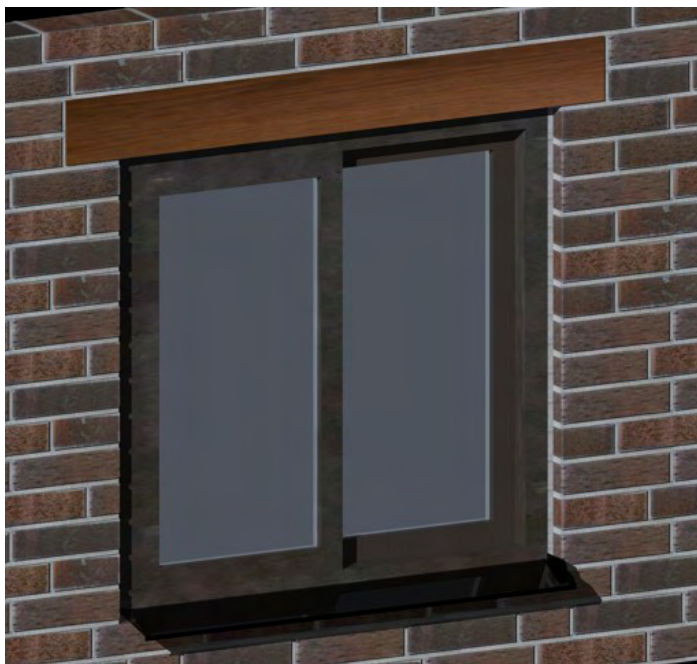
Figur 4.9c Fönster med ekträbalk, två tegelskift hög.

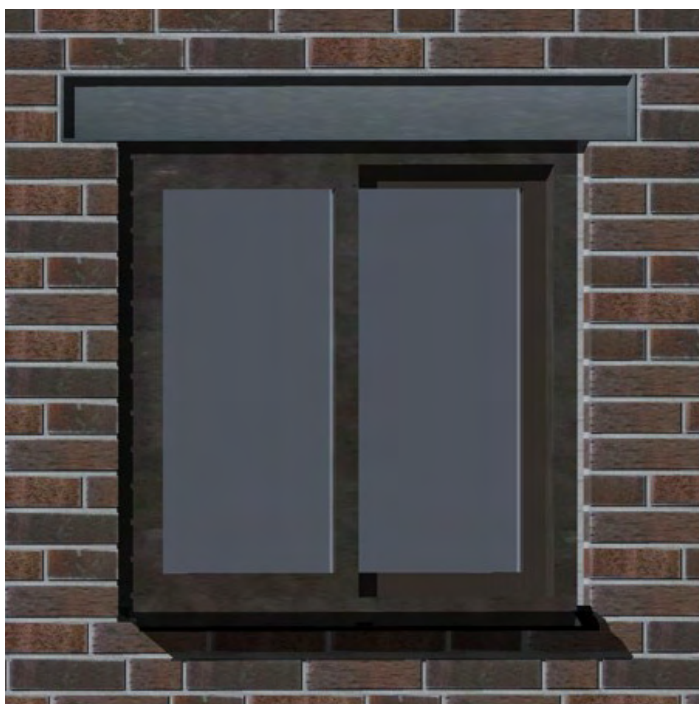
Figur 4.9d Fönster med balk av varmgalvaniserad vkr-profil (120x60x5 mm).

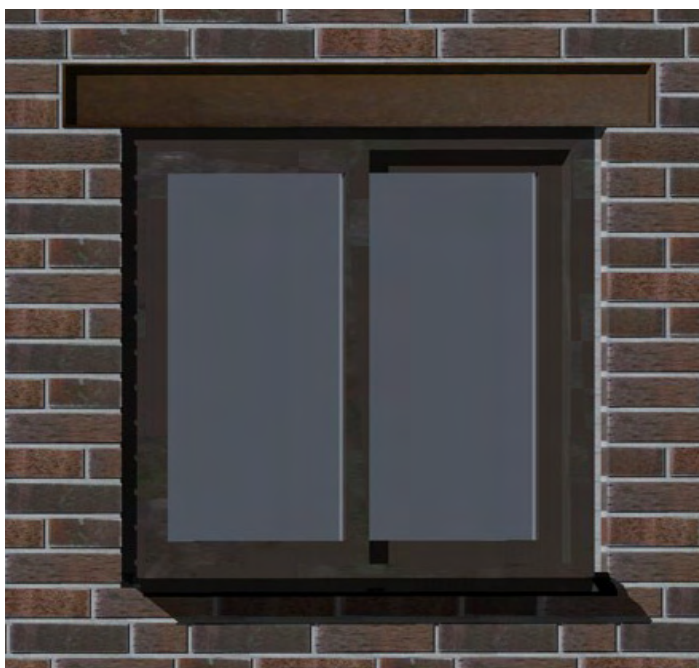
Figur 4.9e Fönster med balk av rostad vkr-profil (120x60x5 mm) med påsvetsad plattstång med dimensionen 120x5 mm.

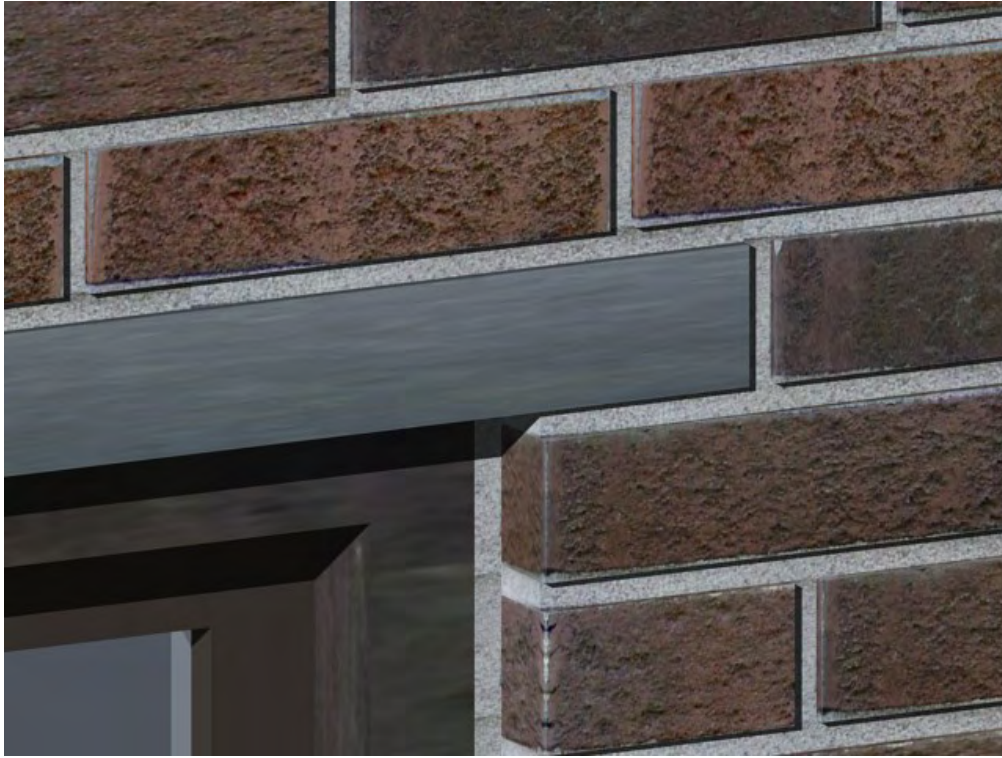
sig till varandra. Den här detaljeringen är oerhört viktig för att få en inblick i hur materialen i murverket samverkar, *se figurerna 4.10a t.o.m. 4.10e.*

Bild 4.10a Fönsterhörn med liggande vkr-profil (120x60x5 mm) av varmgalvaniserat stål.

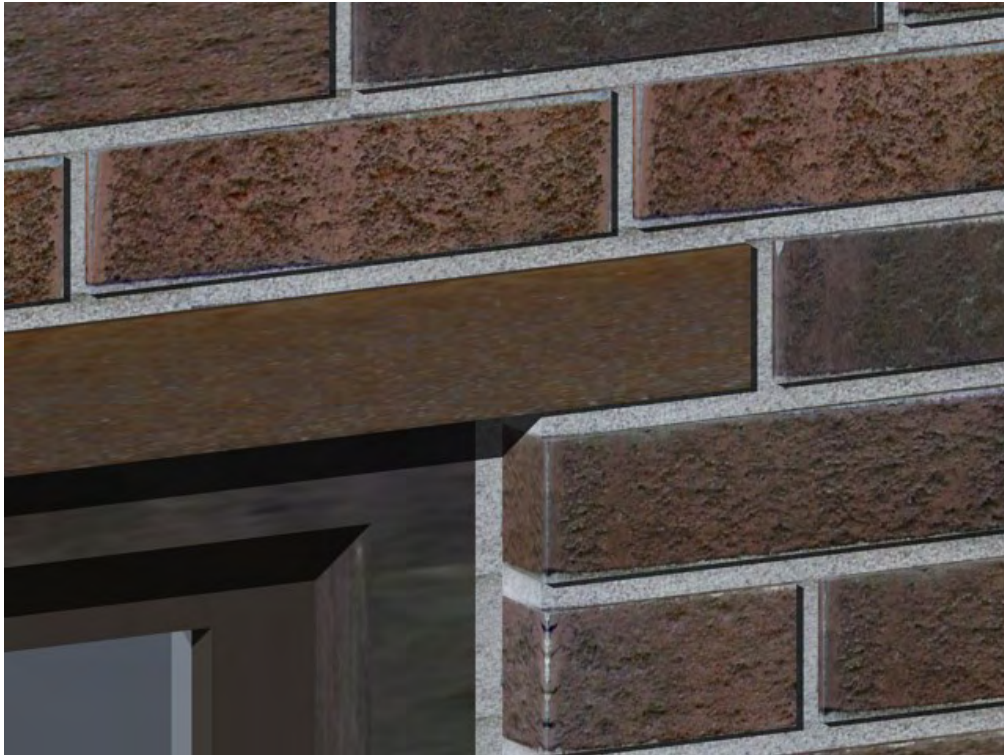
Bild 4.10b Fönsterhörn av liggande vkr-profil (120x60x5 mm) och rostig yta.

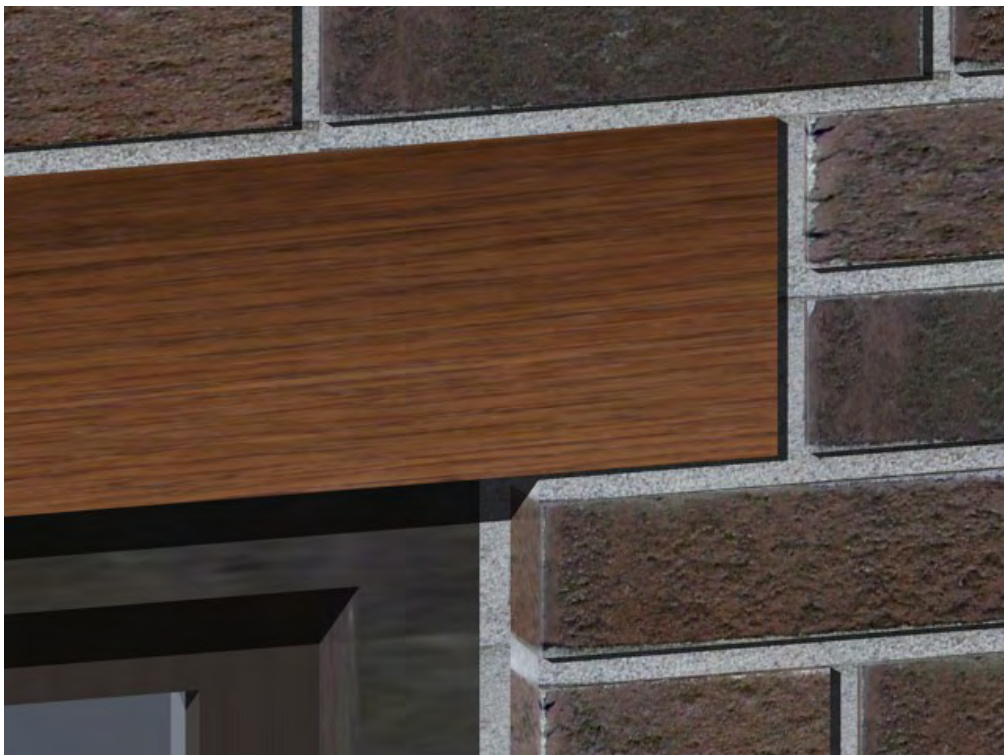
Bild 4.10c Fönsterhörn med ekträbalk motsvarande två tegelskift hög.

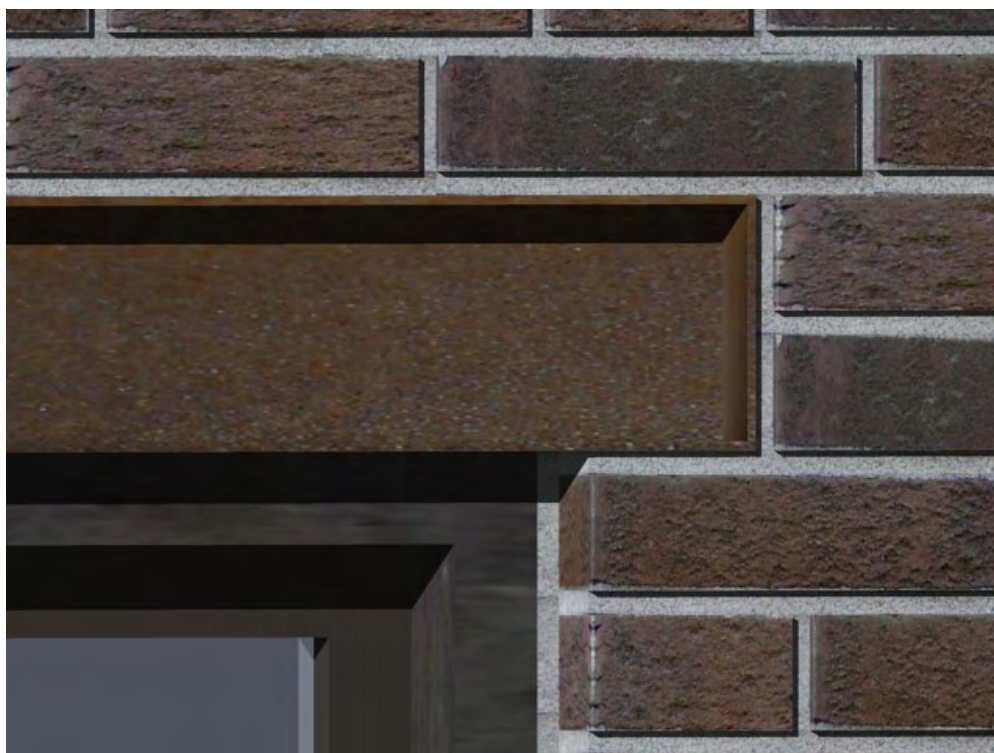
Bild 4.10d Fönsterhörn med balk vkr-profil, (120x60x5 mm) med påsvetsad plattstång med dimensionen 120x5 av varmgalvaniserat stål.

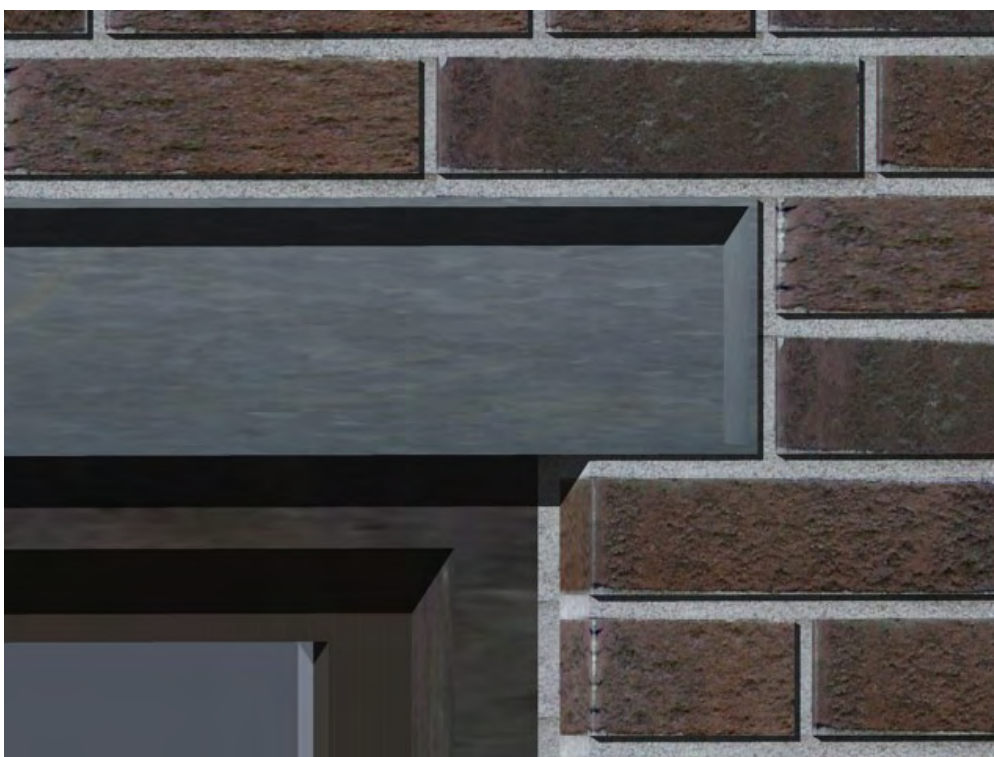
Bild 4.10e Fönsterhörn med balk av vkr-profil (120x60x5 mm) med påsvetsad plattstång med dimensionen 120x5 mm av rostig yta.

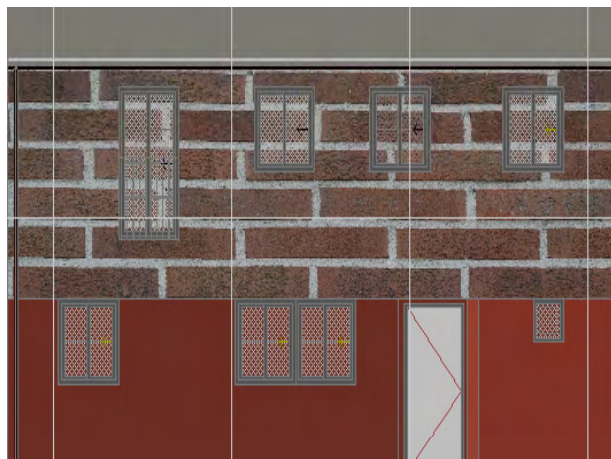
Vid markering av *Fit to object* anpassas materialet till objektet. Som bilden nedan visar är skalan på materialet inte rätt inställd och måste därför ändras.

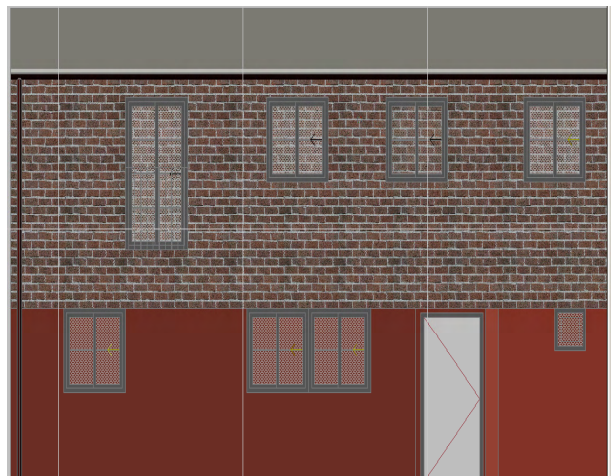
Justering av skalan görs genom att ändra på *U Tile* och *V Tile*. Vid justering av *U Tile* och *V Tile* i den markerade rutan ändras skalan på materialet till en önskvärd storlek. Genom att prova olika alternativ kommer man fram till att skalan i detta fallet är mest verklighetstrogen då *U Tile* sätts till 11.5 och *V Tile* till 4.5. Varje gång man ändrar *U Tile* och *V Tile* får man gå tillbaka till modellen och se om värdena på skalan får ett utseende som stämmer överrens med verkligheten.
