**Inverkan av urlakning och nötning på  
betongytans frostbeständighet**  
– En experimentell studie om synergieffekter

**Effects of leaching and abrasion on the  
scaling resistance of concrete**  
– An experimental study on synergy effects

ISRN: LUTVDG/TVBM--13/5093--SE(1-119)

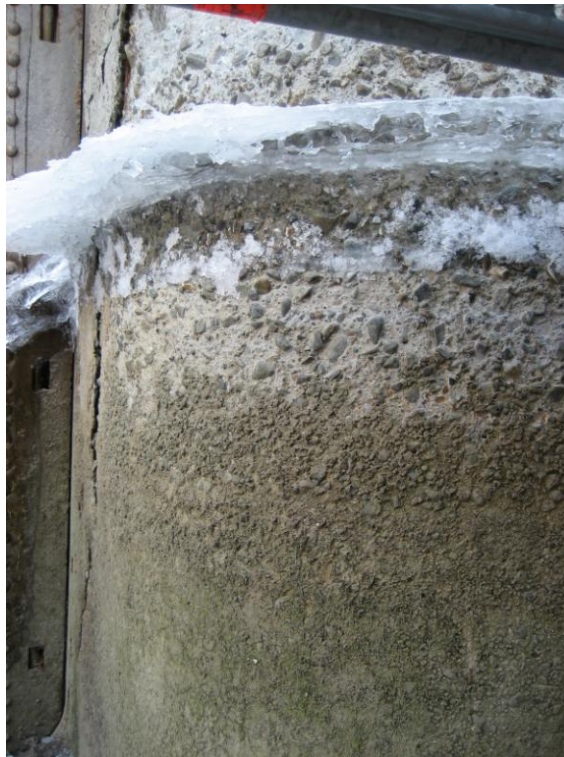
I figur 2.1 visas betongytan på uppströmssidan hos en vattendammkonstruktion som drabbats av nämnda skador. Av figuren framgår det tydligt att skador endast drabbat betong i nivå med vattenytan och att täcksiktet en bit under fortfarande är intakt.

*Figur 2.1 - Skador på betong i nivå med vattenytan (Rosenqvist 2013).*

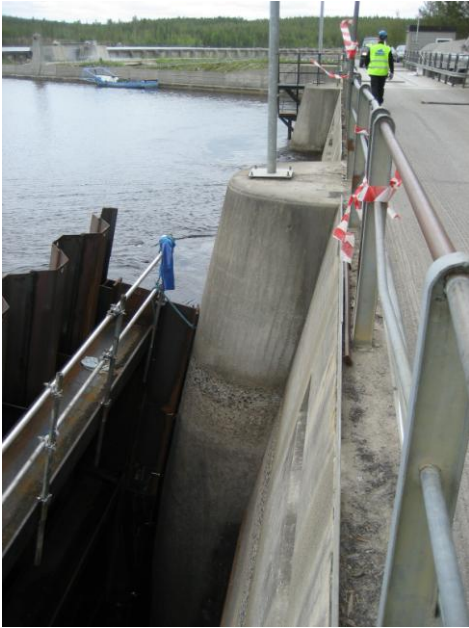
*Figur 2.2 - Avskalning av täckskikt på uppströmssidan (Rosenqvist 2013).*

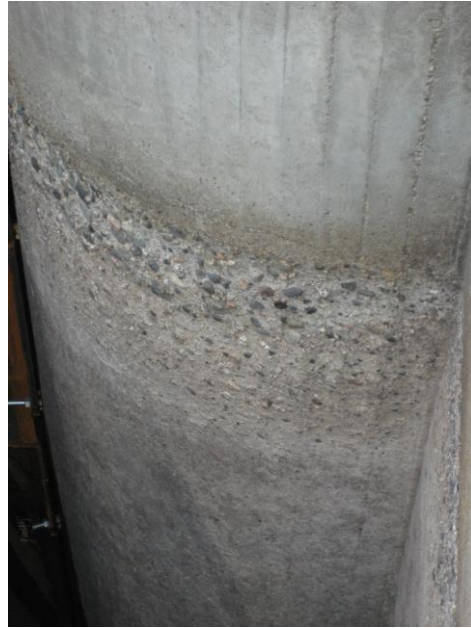
*Figur 2.3 - Närbild på avskalningar längs vattenlinjen på uppströmssidan (Rosenqvist 2013).*

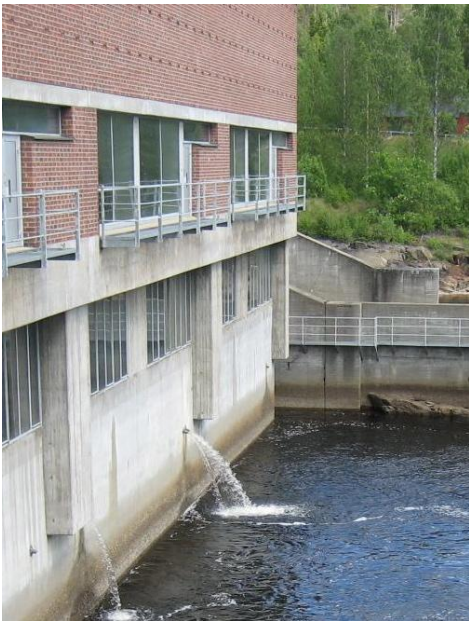
*Figur 2.4 - Avskalning av täckskikt på nedströmssidan (Rosenqvist 2013).*

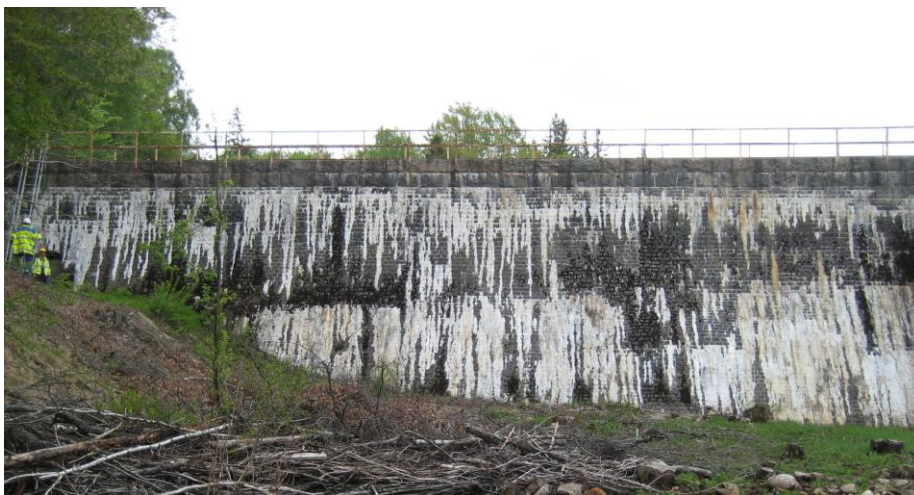
Figur 3.12 - Nedströmssidan hos en äldre dammkonstruktion som drabbats av omfattande urlakning (Rosenqvist 2013).

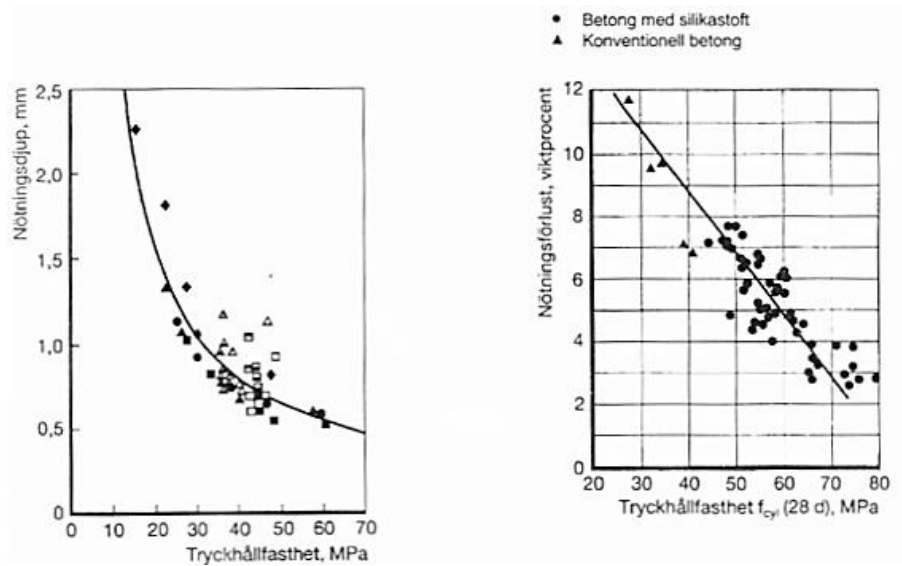
Experiment och praktiska erfarenheter visar att tryckhållfastheten har störst betydelse för nötning motståndet. En ökande tryckhållfasthet förbättrar nötning motståndet. Samband mellan tryckhållfasthet och nötning för två olika provningsmetoder visas i figur 3.13 (Möller 1997). För att betong ska ha god beständighet mot nötning borde denna vara minst 70 MPa (Huovinen 1992).

Figur 3.13 - Sambandet mellan tryckhållfasthet och nötning (Möller 1997).

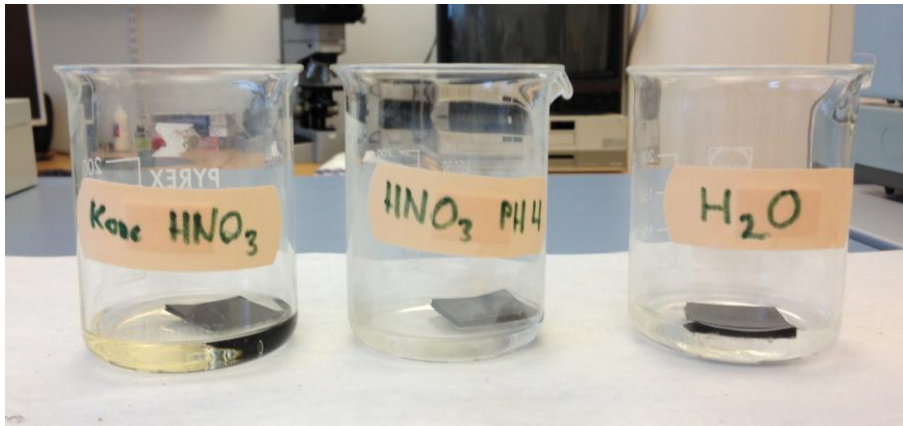
Figur 4.9 - Uppställning av experiment. Kvadratiske bitar med sida 3 cm placerade i 20 ml lösning med olika pH. Bägarnas öppning täcktes sedan med avdunstningsskydd.

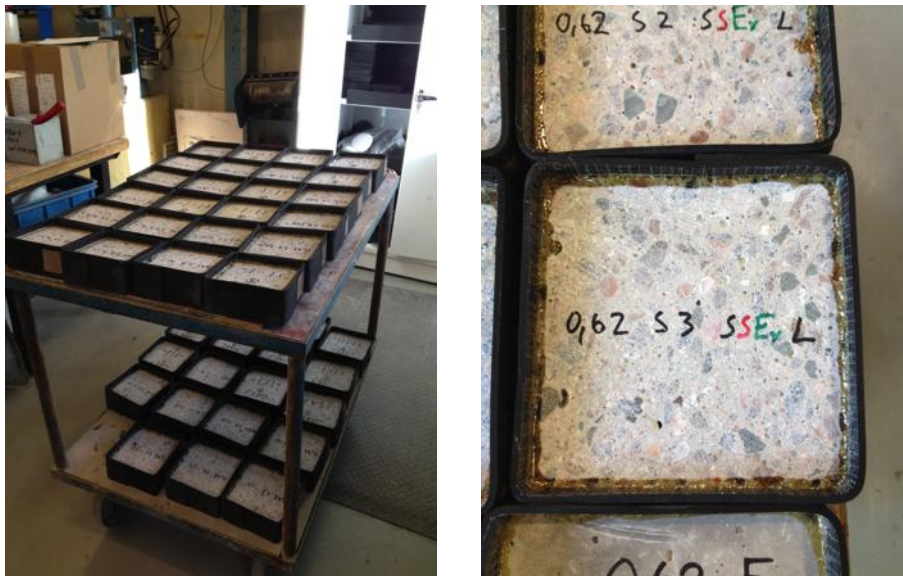
Dagarna innan experimenten startades togs kuberna ut för att delas och prepareras enligt Boråsmetoden. Av vardera betongkvalitet preparerades 18 kuber enligt förfarande 1 (sågad yta) och resterande fyra kuber enligt förfarande 2 (formyta). Varje kub genererade två provkroppar med dimension 150x150x50 mm<sup>3</sup> vilket innebär att det totalt erhöles 72 provkroppar för provning av sågad yta och 16 för provning av formyta. I figur 4.11 kan en del av provkropparna beskådas efter att de preparerats för frostprovning.

Figur 4.11 - Provkroppar innan experimentet startades.

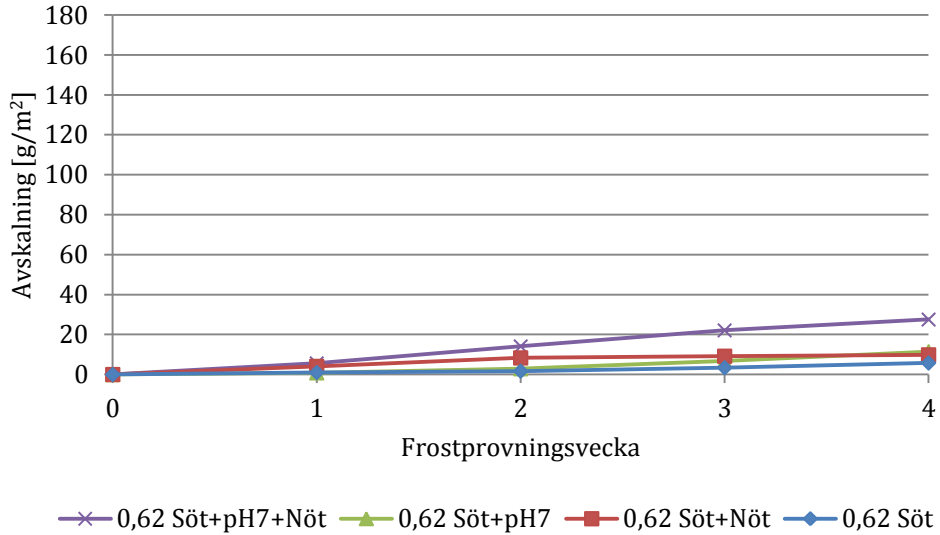
Diagram 5.1 – Inverkan av skademekanismerna på provkroppar med vct 0,62.

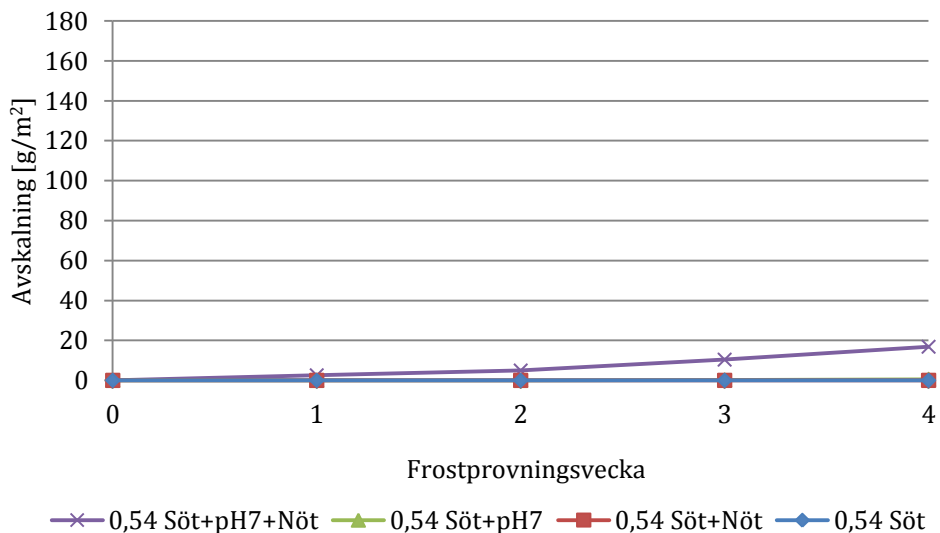
Diagram 5.2 - Inverkan av skademekanismerna på provkroppar med vct 0,54.

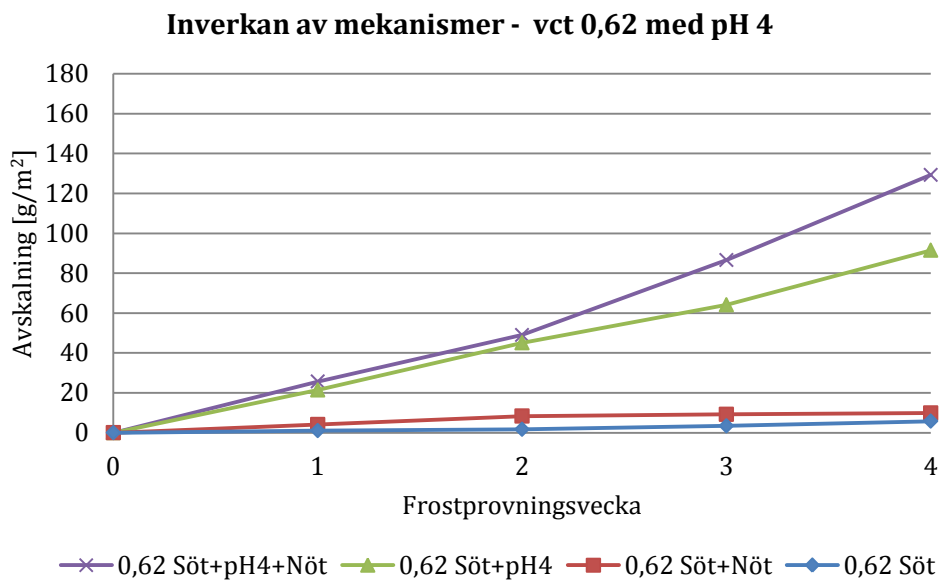
I diagram 5.3 – 5.4 presenteras samma kombinationer som tidigare med skillnaden att urlakning istället utförts med pH 4. I diagram 5.3 visas skademekanismernas inverkan på provkroppar med vct 0,62. Avflagningar från provkroppar som utsatts för en kombination av frostprovning och urlakning är nu märkbart större än avflagningar från frostprovning i kombination med nötning. Avflagningar från kombinationen av de tre skademekanismerna är nu mycket större än då urlakning utfördes med pH 7.

Diagram 5.3 - Inverkan av skademekanismerna på provkroppar med vct 0,62.

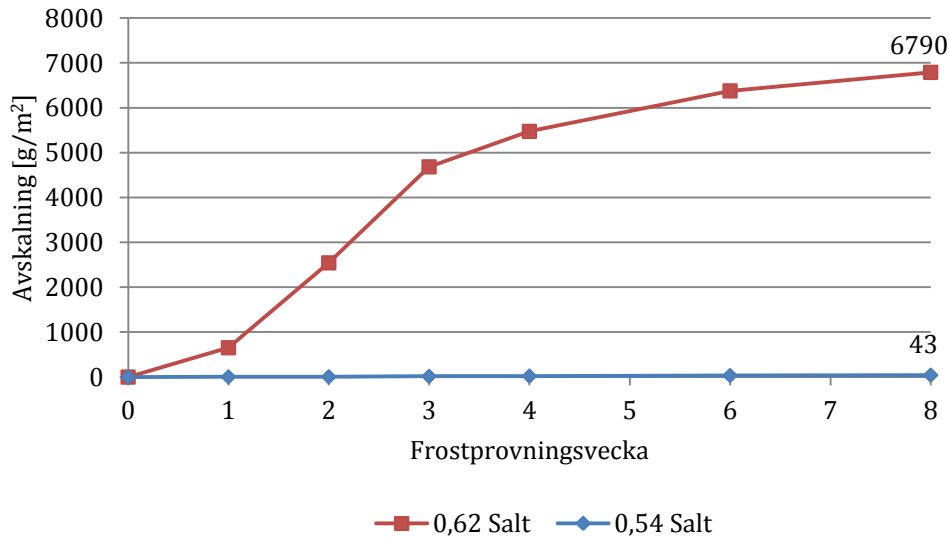
Diagram 5.6 – Inverkan av salt. Jämförelse mellan vct 0,54 och vct 0,62.

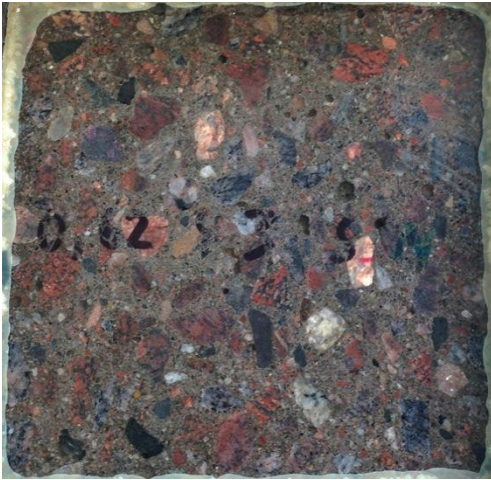
Figur 5.1 – Provkropp med sågad yta och vct 0,62 efter provningsvecka 1.

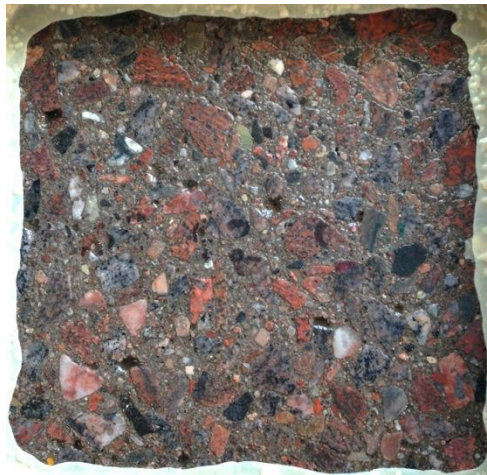
Figur 5.4 – Provkropp med sågad yta och vct 0,54 efter provningsvecka 4.

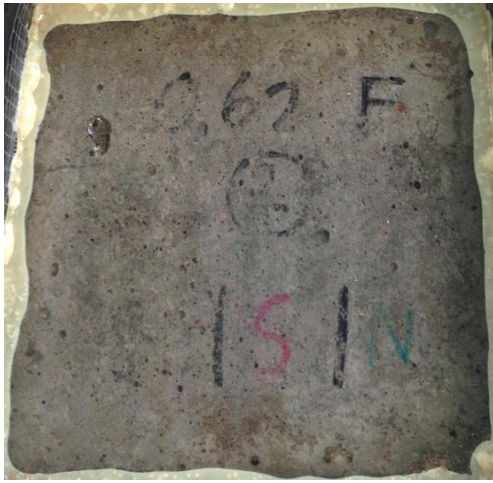
Figur 5.5 – Provkropp med formyta och vct 0,62 efter provningsvecka 1.

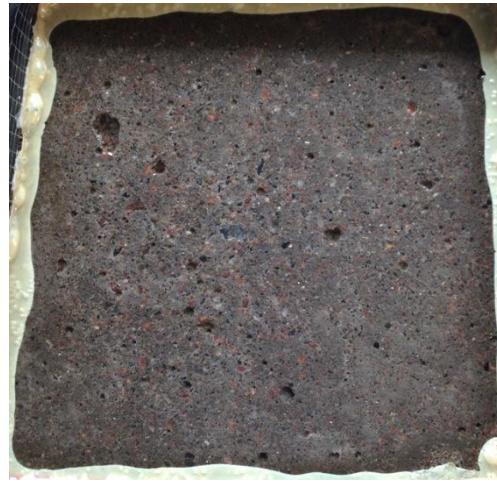
Figur 5.6 – Provkropp med formyta och vct 0,62 efter provningsvecka 4.

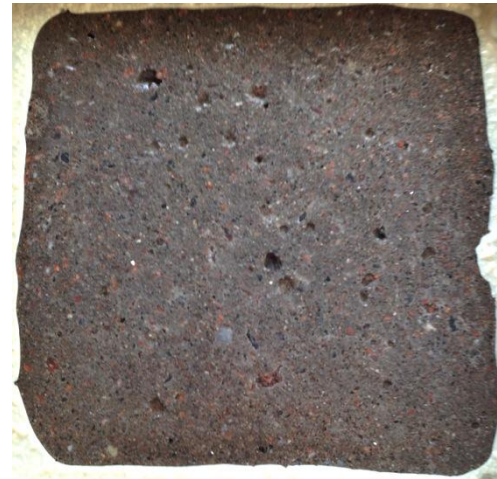
Figur 5.8 – Provkropp med formyta och vct 0,54 efter provningsvecka 4.

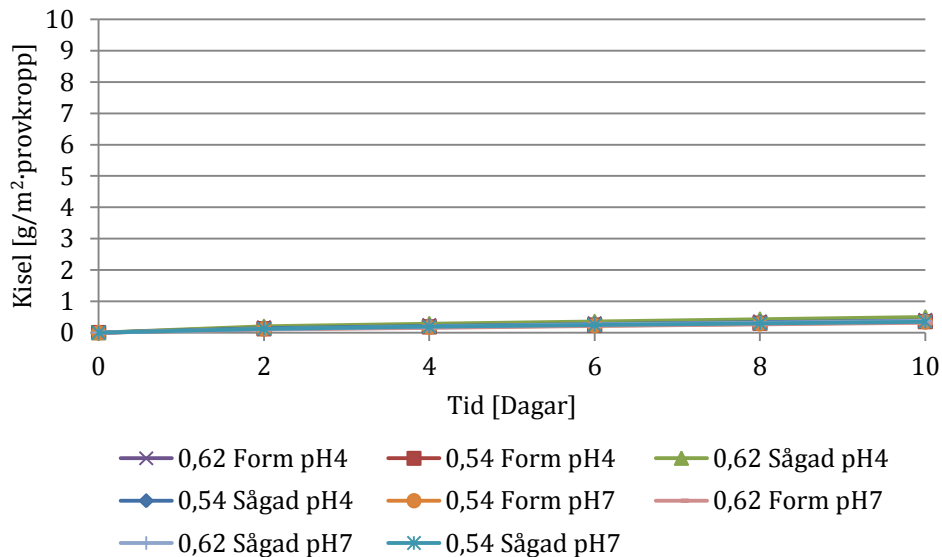
Diagram 5.16 – Halten urlakad kisel. Inverkan av betongkvalitetet, provyta samt pH.

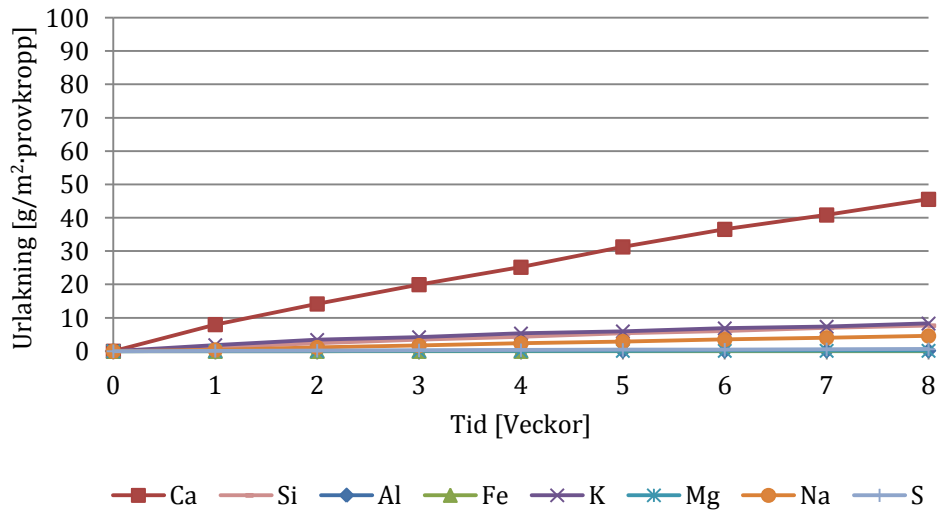
Diagram 5.18 – Halten urlakade joner, pH 7-balja.

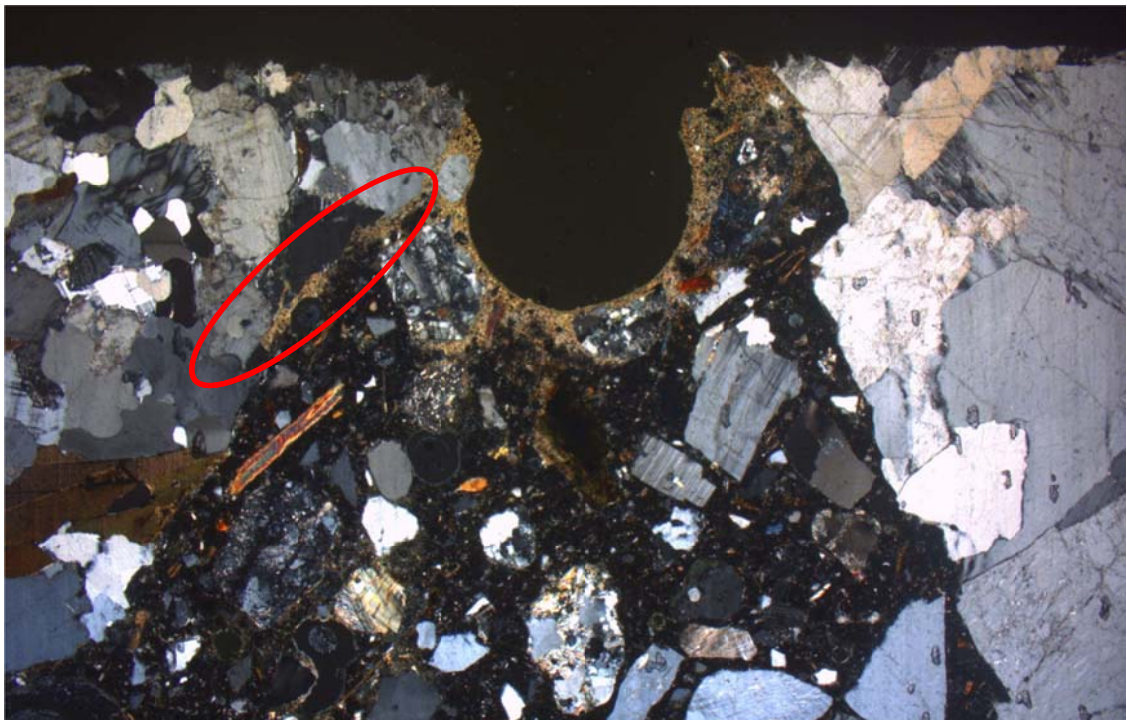
BILD 10. Samma område som i BILD 9 avbildat i mörkfält. Bildbredden motsvarar 6,7 mm.

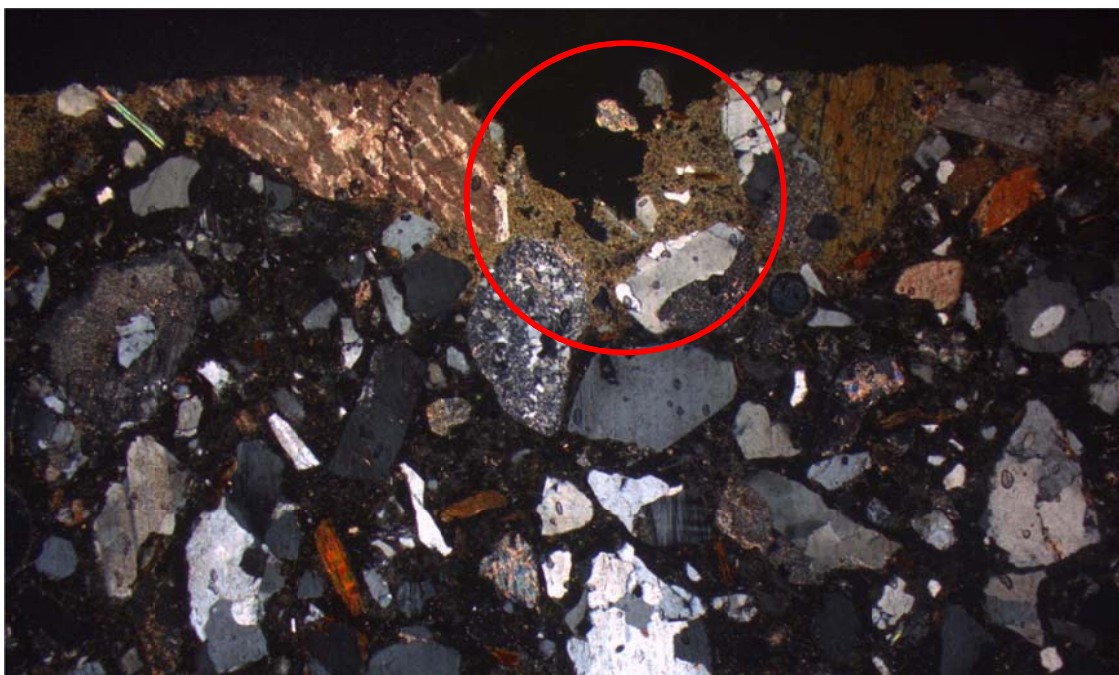
BILD 12. Karbonisering ca 0,8 mm ner i provet (mörkfält). Bildbredden motsvarar 6,7 mm
