Orienterande studier av nedlagda avfallsdeponier i Svedala kommun enligt MIFO

Examensarbete för kandidatexamen 15 hp

Lunds universitet

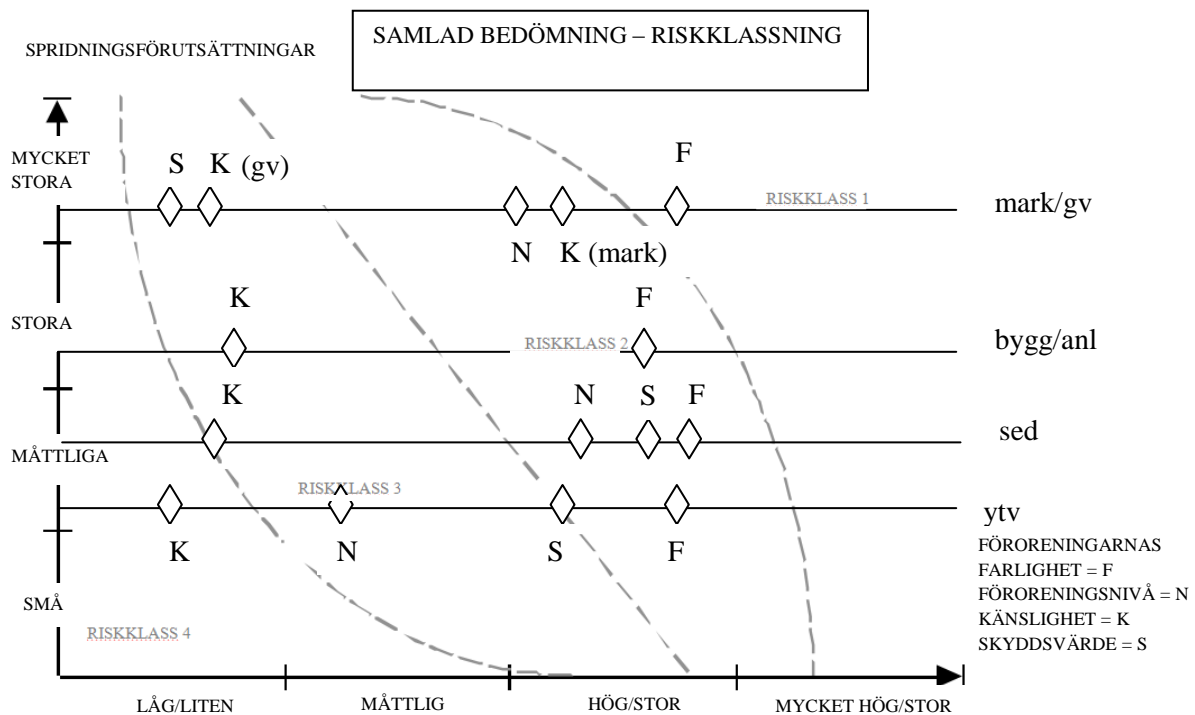
Figur 1. Här är ett exempel på hur en riskklassning kan se ut. I det här fallet skulle området hamna i riskklass 2 - stor risk (modifierad från Naturvårdsverket 1999). Detta eftersom flest markeringar hamnar inom denna riskklass.

Figuren visar det diagram som används på blankett E för att ställa samman de olika undersökta parametrarna (farlighet, föroreningsnivå, känslighet och skyddsvärde) för olika undersökta medier (mark, grundvatten, sediment, byggnader och anläggningar) i den samlade riskbedömningen. Spridningsförutsättningarna för de olika medierna avsätts först på y-axeln som horisontella linjer. Därefter markeras de olika undersökta parametrarna med markeringar på linjerna för spridningsförutsättningar. För att bestämma objektets riskklass ser man till hur många punkter som ligger inom varje riskklass i grafen. Om de flesta punkter ligger inom en riskklass tilldelas objektet denna riskklass. Om punkterna ligger i olika riskklasser på grafen avgörs riskklassen av storlek, mängden föroeningar och inventerarens intryck av objektet (Naturvårdsverket 1999).

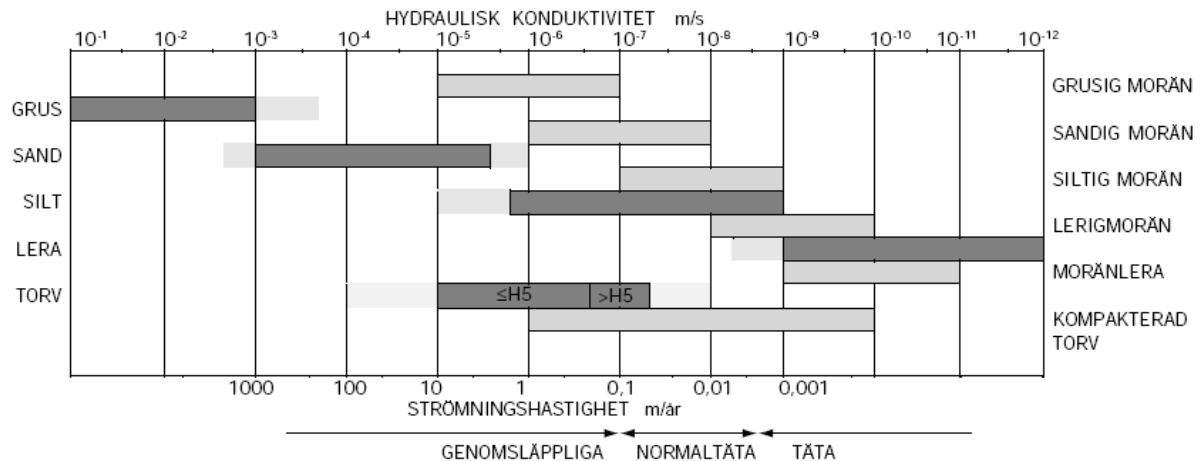
Figur 2. Figuren visar olika jordarters hydrauliska konduktivitet och grundvattenytans strömningshastighet då den lutar 1 % (Naturvårdsverket 1999 figur 2).

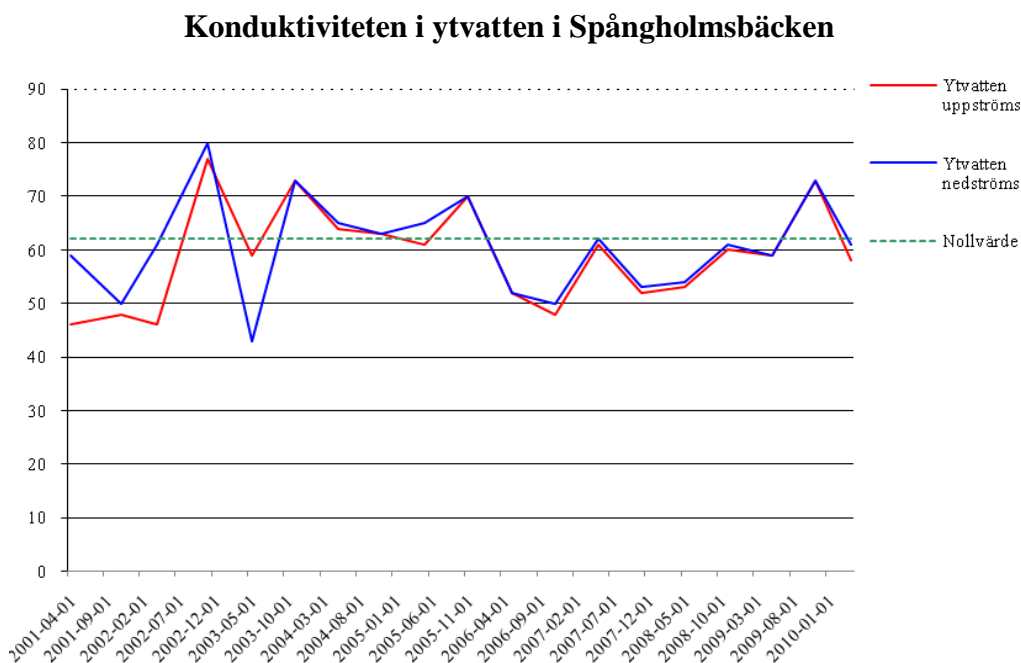
För att undersöka om någon signifikant skillnad mellan uppmätta konduktivitetvärden uppströms och nedströms finns har ett T-test genomförts. T-testet visade ett värde på 0,59 varför det konstaterades att ingen signifikant skillnad fanns mellan värdena.

Konduktivitet är ett mått på andel lösta salter det finns i vatten. Mätningar av konduktivitet kan användas för att spåra läckage av lakvatten (Naturvårdsverket 2008). En hög konduktivitet i ett vatten tyder på påverkan från omgivningen (SLU 2010).

Figur 6. Diagrammet illustrerar vilka konduktivitetvärden som har uppmätts över tiden i Spångholmsbäcken nedströms och uppströms den f.d. deponin. Även nollvärdet taget innan deponering startades visas. Diagrammet visar att uppmätta konduktivitetvärden uppströms i princip följer värdena tagna nedströms. De uppmätta halterna både under- och överstiger nollvärdet taget 1980 innan deponeringen startades.

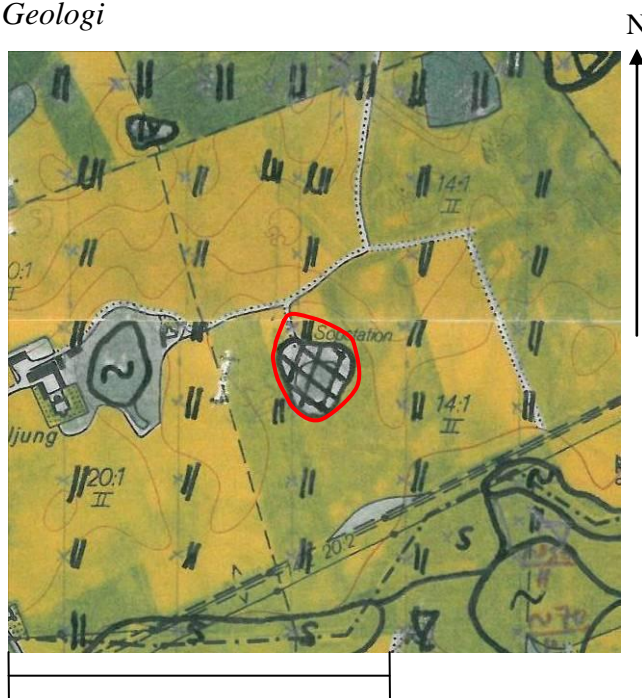
Figur 8. Figuren visar jordarter och dess utbredning vid den f.d. deponin vid Grönljungs gård, se triangel 3 i figur 4. Från fältkarta 3h till Jordartskartan Malmö SO (1973). Som framgår av jordartskartan ligger deponin helt inom ett område som utgörs av finsand. För legend se figur 5.

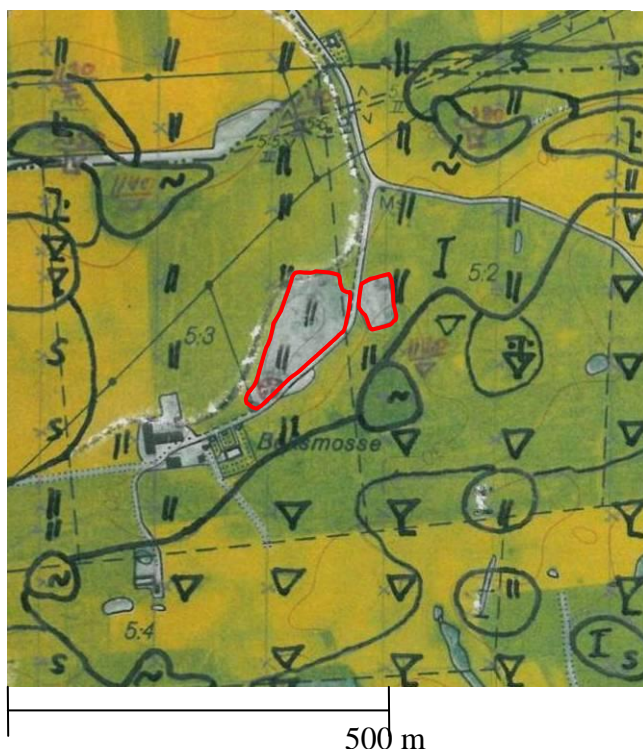
Figur 9. Figuren visar jordarter och dess utbredning vid den f.d. deponin Gamlegård, Klågerup, se triangel 4 i figur 4. Från fältkarta 2h till Jordartskartan Malmö SO 1973. Som framgår av jordartskartan ligger deponin helt inom ett område som utgörs av finsand. För legend se figur 5

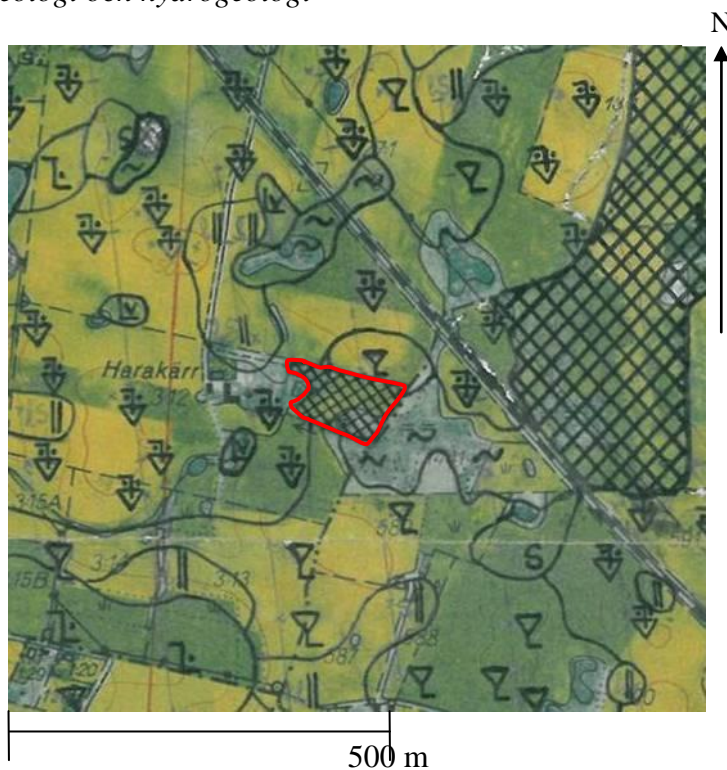
Figur 12. Figuren visar jordarter och dess utbredning vid den f.d deponin Harakärr, se triangel 9 i figur 4. Från fältkarta 1h till Jordartskartan Malmö SO (1973). Som framgår av jordartskartan ligger deponin i ett område som utgörs av moränlera. För legend se figur 5.

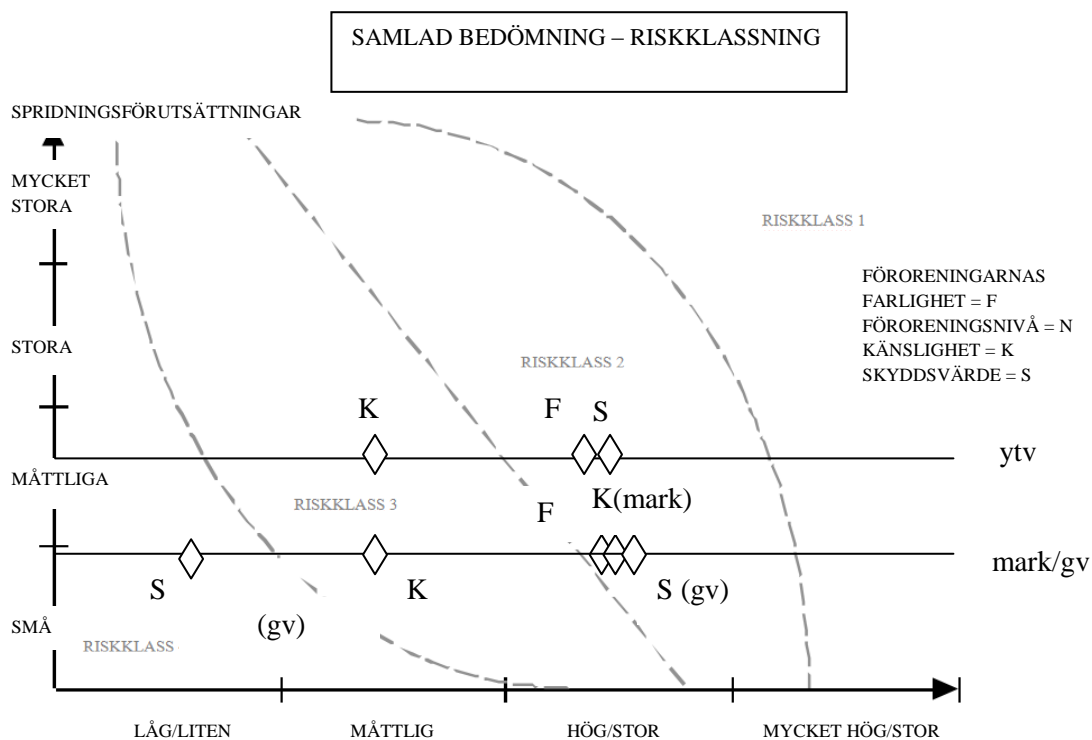
Figur 18. Figuren visar riskklassning enligt MIFO fas 1 av den f.d. deponin vid Bara tegelbruk.

Föroreningarnas farlighet bedöms som höga då den f.d. deponin förväntas innehålla föroreningar som olja, klorerade och vanliga lösningsmedel, fenol, klorfenoler och klorerade hydrokarboner vilka har hög/mycket hög farlighet. Då området saknar inhägnad och är klassad som jordbruksmark bedöms känslighet för mark till stor. Skyddsvärdet bedöms som stort både för mark och ytvatten då deponin ligger i och i anslutning till skyddsvärda

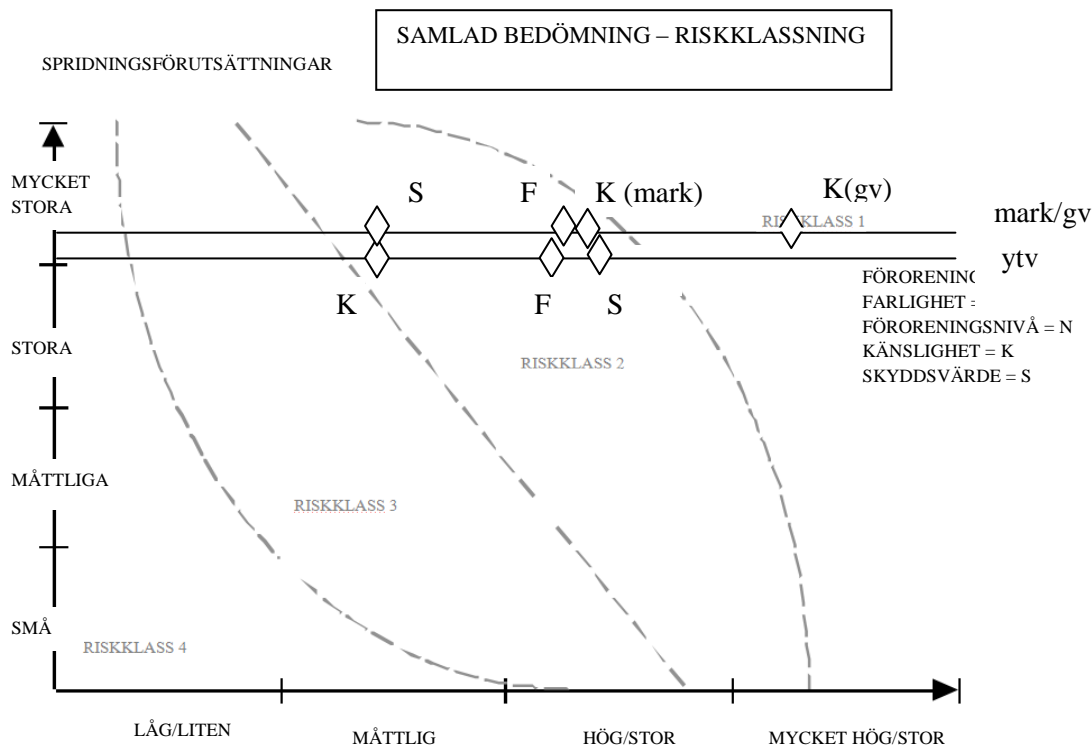
Figur 19. Figuren visar riskklassning enligt MIF'O fas 1 av den f.d. deponin vid Grönljungs gård.

Föroreningarnas farlighet bedöms som hög då den f.d. deponin förväntas innehålla föroreningar som olja, klorerade och vanliga lösningsmedel, fenol, klorfenoler och klorerade hydrokarboner vilka har hög/mycket hög farlighet. Känsligheten för mark och grundvatten bedöms som stor respektive mycket stor då den ligger inom jordbruksmark och vattenskyddsområde. Spångholmsbäckens ekologiska status gör att skyddsvärdet för ytvatten bedöms som stort. Området består av jordarter med mycket stora spridningsförutsättningar och det finns en dräneringsbrunn i den. Stor mängder avfall har troligtvis deponerats. Den f.d. deponin bedöms hamna i riskklass 2 – stor risk för människors hälsa och miljön.

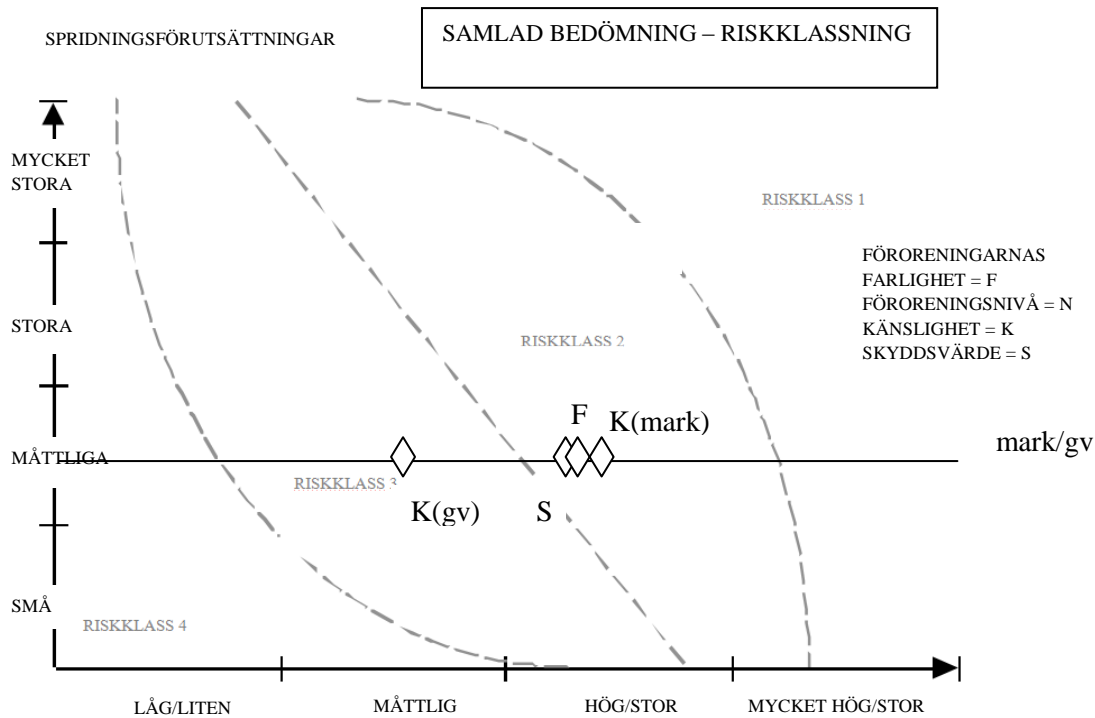
Figur 21. Figuren visar riskklassning enligt MIFO fas 1 av den f.d. deponin i Holmeja.

Föreningarnas farlighet bedöms som hög då den f.d. deponin förväntas innehålla föreningar som olja, klorerade och vanliga lösningsmedel, fenol, klorfenoler och klorerade hydrokarboner vilka har hög/mycket hög farlighet. Känsligheten för mark bedöms som stor då området utpekats som riksintresse för friluftsliv samt som rekreationsområde. Känsligheten för grundvatten bedöms som måttligt då inga dricksvattenbrunnar finns i närheten. Då området innehar höga naturvärden bedöms skyddsvärdet som stort. Område består av jordarter med måttliga spridningsförutsättningar. Den f.d. deponin bedöms hamna i riskklass 2 – stor risk för människors hälsa och miljön.

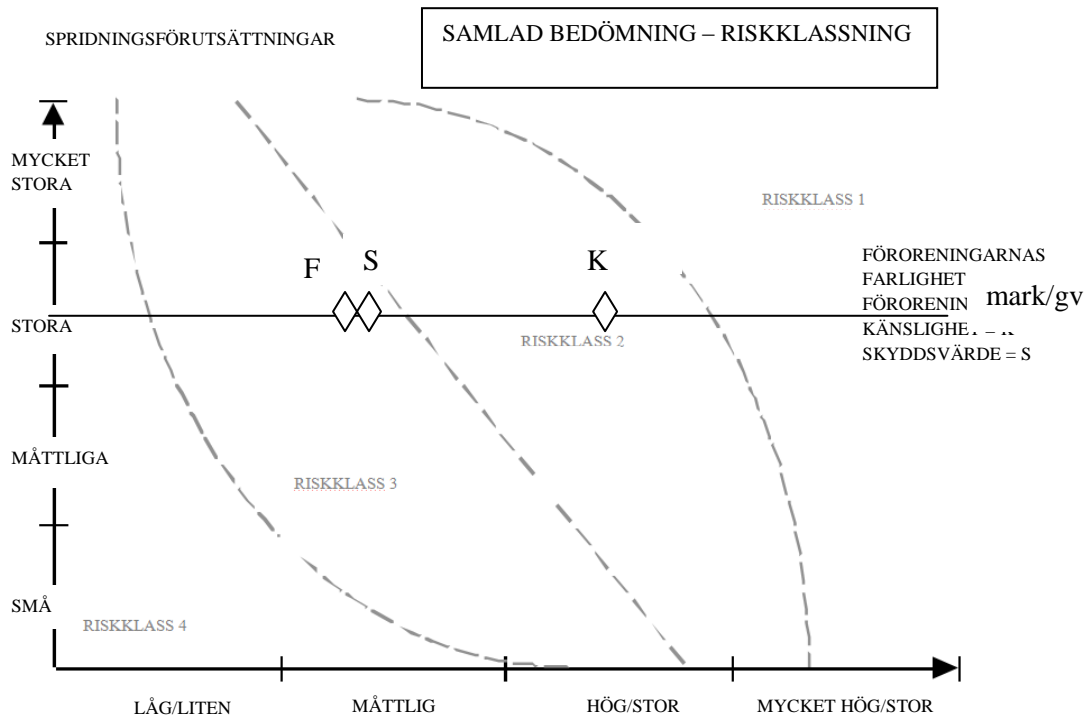
Figur 22. Figuren visar riskklassning enligt MIFO fas 1 av den f.d. deponin Kullebo, Lemmeströ.

Föroreningarnas farlighet bedöms som måttlig då avfallet består av skrot, grovavfall och slam. Känsligheten för mark och grundvatten bedöms som stort då området utpekats som riksintresse för friluftsliv. Då området inte ligger inom något övrigt skyddsvärt område bedöms skyddsvärdet som måttligt. Området består av jordarter med stora spridningsförutsättningar. Den f.d. deponin bedöms hamna i riskklass 3 – måttlig risk för människors hälsa och miljön.

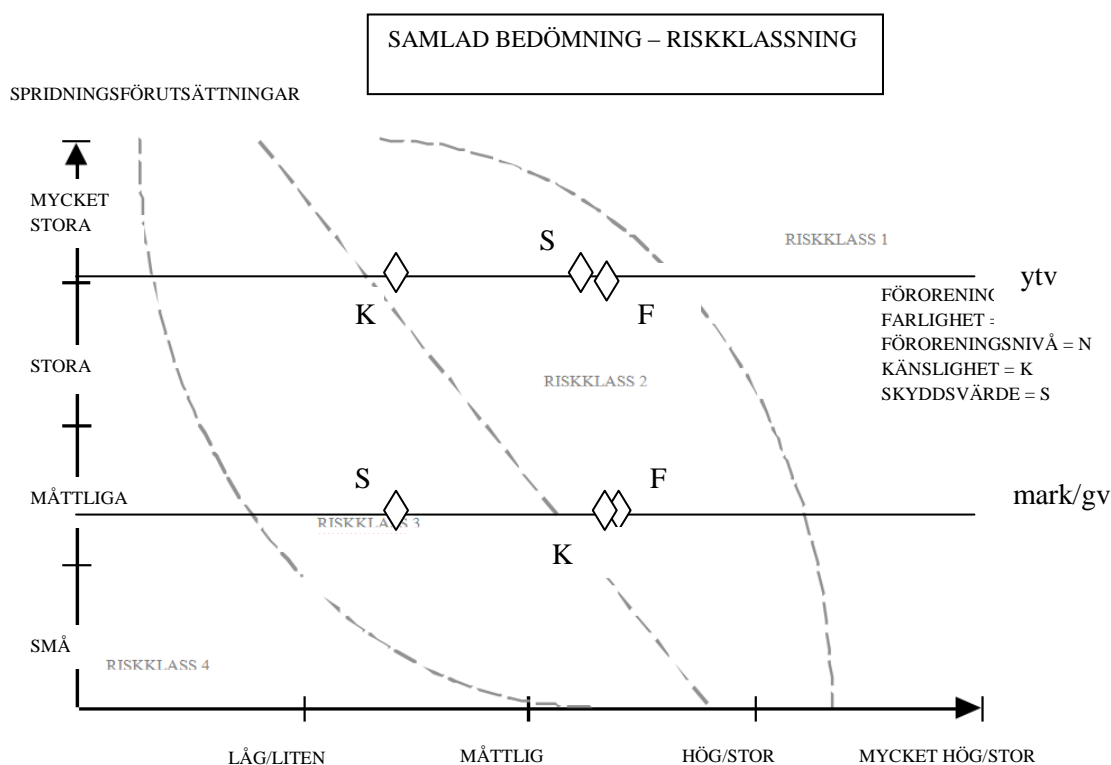
Figur 23. Figuren visar riskklassning enligt MIFO fas 1 av den f.d. deponin Harakärr

Föroreningarnas farlighet bedöms som hög då den f.d. deponin förväntas innehålla föroreningar som olja, klorerade och vanliga lösningsmedel, fenol, klorfenoler och klorerade hydrokarboner vilka har hög/mycket hög farlighet. Känsligheten för mark och grundvatten bedöms som stor då den omges av jordbruksmark och tomtmark samt att grundvattenuttag sker i området. Känsligheten för ytvatten bedöms som måttlig då inget dricksvatten tas från det. Skyddsvärdet bedöms som måttligt för mark och grundvatten då området inte har utpekats som särskilt skyddsvärt. Området består av jordarter med små spridningsförutsättningar. Mycket stora mängder avfall har troligtvis deponerats. Den f.d. deponin bedöms hamna i riskklass 2 – stor risk för människors hälsa och miljön.

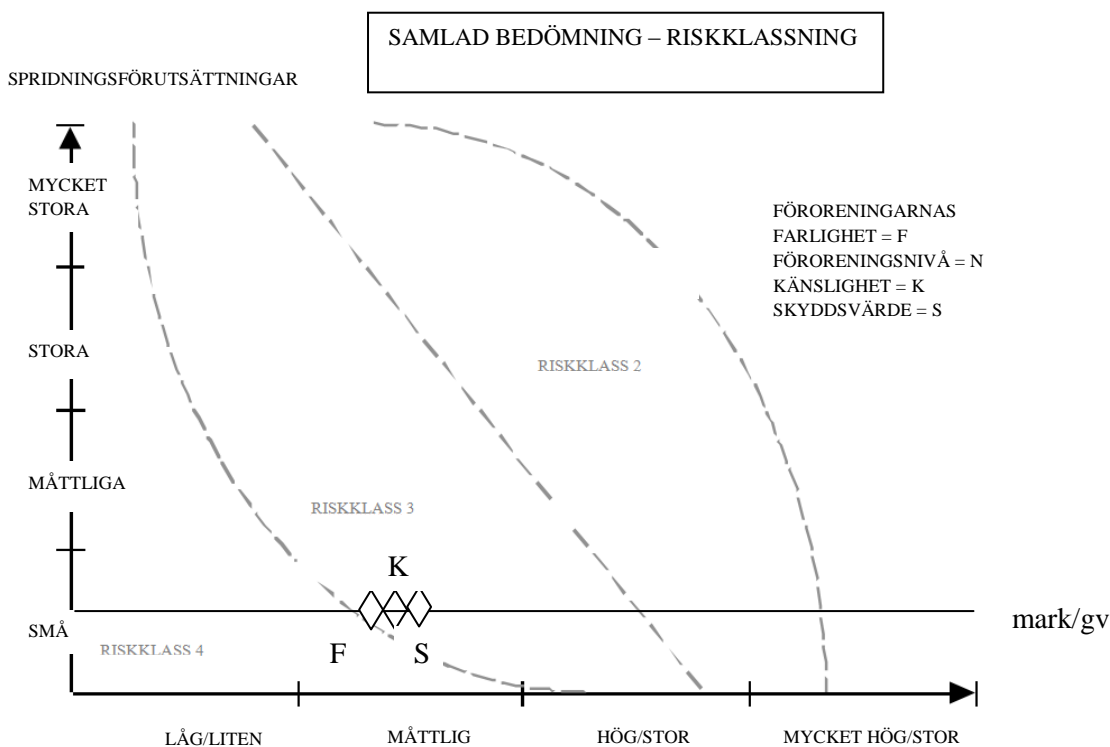
Figur 24. Figuren visar riskklassning enligt MIFO fas 1 av den f.d. deponin Österkulla.

Föroreningarnas farlighet bedöms som måttlig då den f.d. deponin förväntas innehålla bl.a. skrot, rivningsavfall, slam och däck. Känsligheten för mark och grundvatten bedöms som måttlig pga. inhägnaden och att inget grundvattenuttag sker. Skyddsvärdet bedöms som måttligt för mark och grundvatten då den ligger inom riskintresse för friluftsliv. Området består av jordarter med små spridningsförutsättningar. Den f.d. deponin bedöms hamna i riskklass 3 – måttlig risk för människors hälsa och miljön.

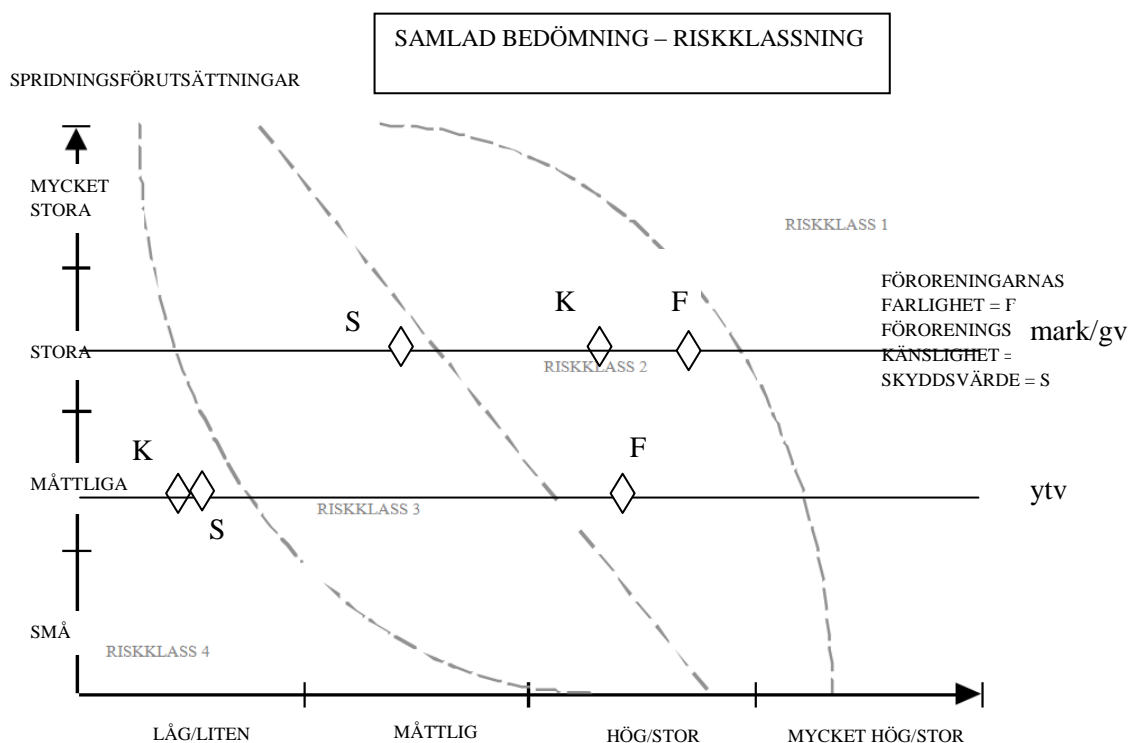
Figur 25. Figuren visar riskklassning enligt MIFO fas 1 av den f.d. deponin norr om västra industriområdet

Föroreningarnas farlighet bedöms som hög då den f.d. deponin förväntas innehålla föroreningar som olja, klorerade och vanliga lösningsmedel, klorfenoler, skärvätskor, ftalater, aromater och klorerade hydrokarboner vilka har hög/mycket hög farlighet. Känsligheten för mark och grundvatten bedöms som stor då området idag består av jordbruksmark och närheten till kommunala dricksvattenbrunnar. Skyddsvärdet bedöms som måttligt för mark och grundvatten då den inte har utpekats som skyddsvärd men består av jordbruksmark. Då ytvatten består av en dagvattendamm bedöms känslighet och skyddsvärde för ytvatten som litet. Området består av jordarter med små spridningsförutsättningar och det finns en dräneringsbrunn i den. De f.d. deponin bedöms hamna i riskklass 2 – stor risk för människors hälsa och miljön.

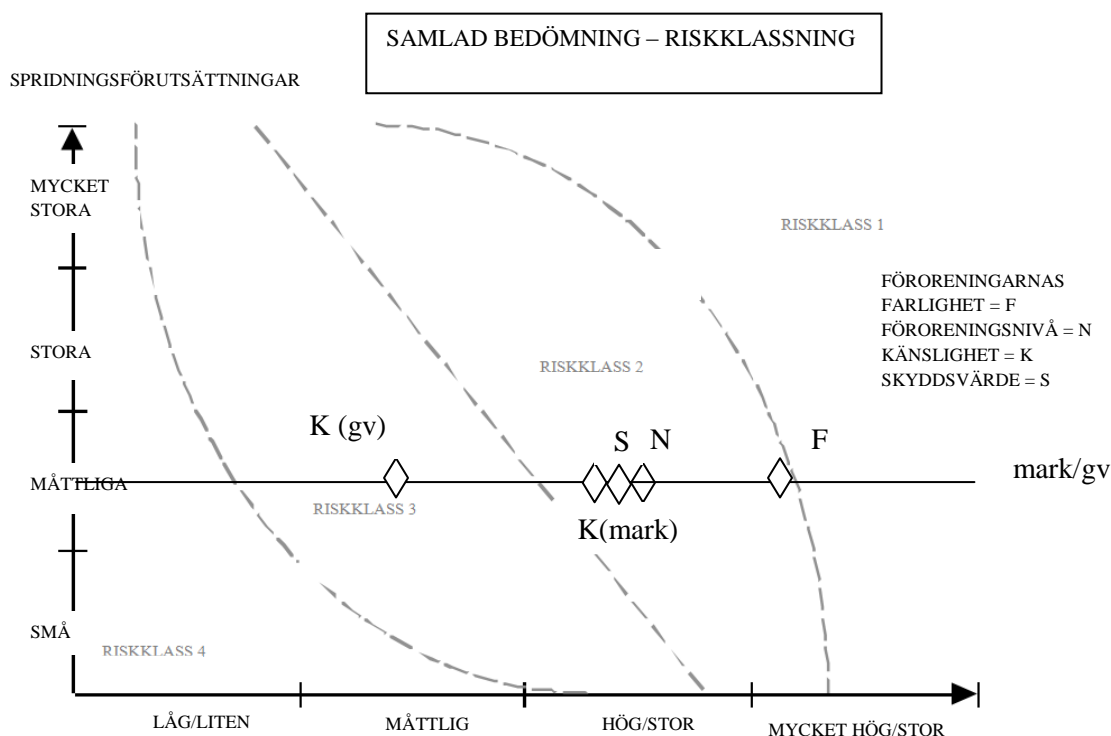
Figur 27. Figuren visar riskklassning enligt MIFO fas 1 av den Svedala Arbrå AB:s f.d. deponi.

Föroreningars farlighet är mycket hög pga. innehåll av arsenik, kadmium, kvicksilver och bly. Känsligheten för mark bedöms som stor då den f.d. deponin idag utgörs av betesmark. Grundvattnets känslighet bedöms som måttligt då inget dricksvattenuttag sker i området. Skyddsvärdet bedöms som stort då området innehar höga naturvärden samt utpekats som rekreationsområde. Området består av jordarter med små spridningsförutsättningar. Den f.d. deponin bedöms hamna i riskklass 2 – stor risk för människors hälsa och miljön.
