Verifieringsbehov vid analytisk dimensionering.

Report 5423 Lund 2014

Needs of verification with performance-based fire safety design.

Denna rapport är resultatet av ett examensarbete och ingår som en avslutande del i utbildningen till brandingenjör vid Lunds Tekniska Högskola. Examensarbetet har genomförts i samarbete med Bengt Dahlgren Brand och Risk AB.

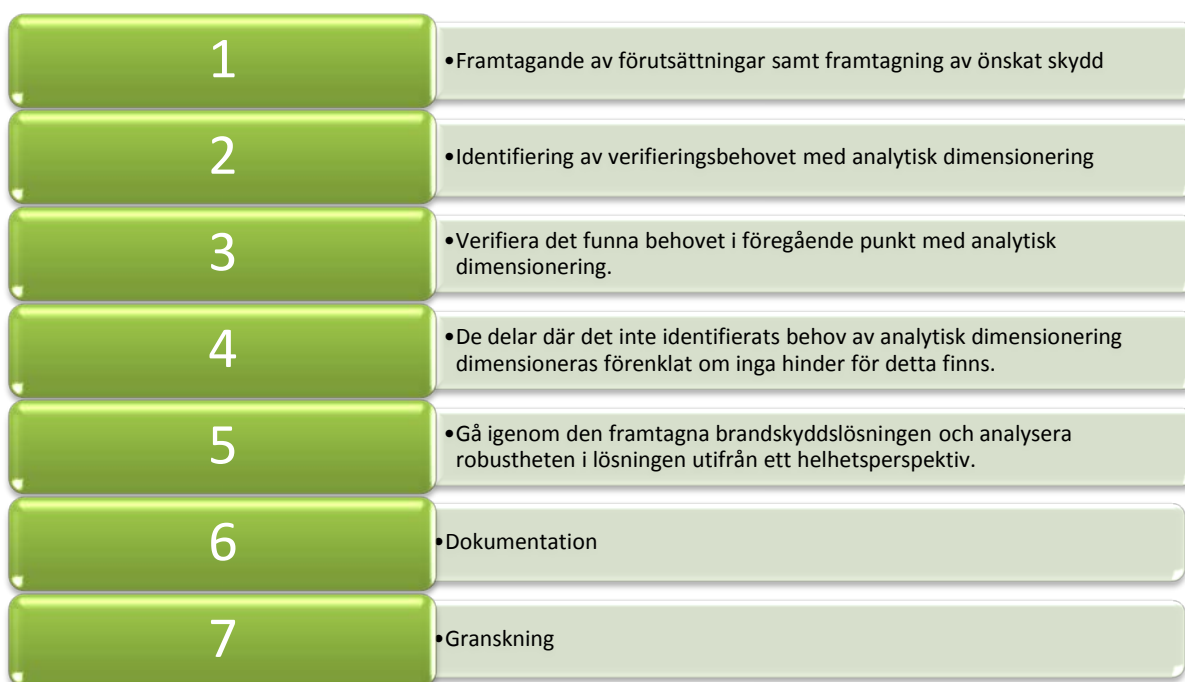
Figur 2.1 Metod för brandskyddsdimensionering.

Detta kapitel redovisar ett tillvägagångssätt som visar var i dimensioneringsprocessen identifieringen av verifieringsbehovet passar in. Strukturen på tillvägagångssättet åskådliggörs i figur 2.1 och baseras på den struktur som används i Nya Zeeland (Department of Building and Housing, 2012).

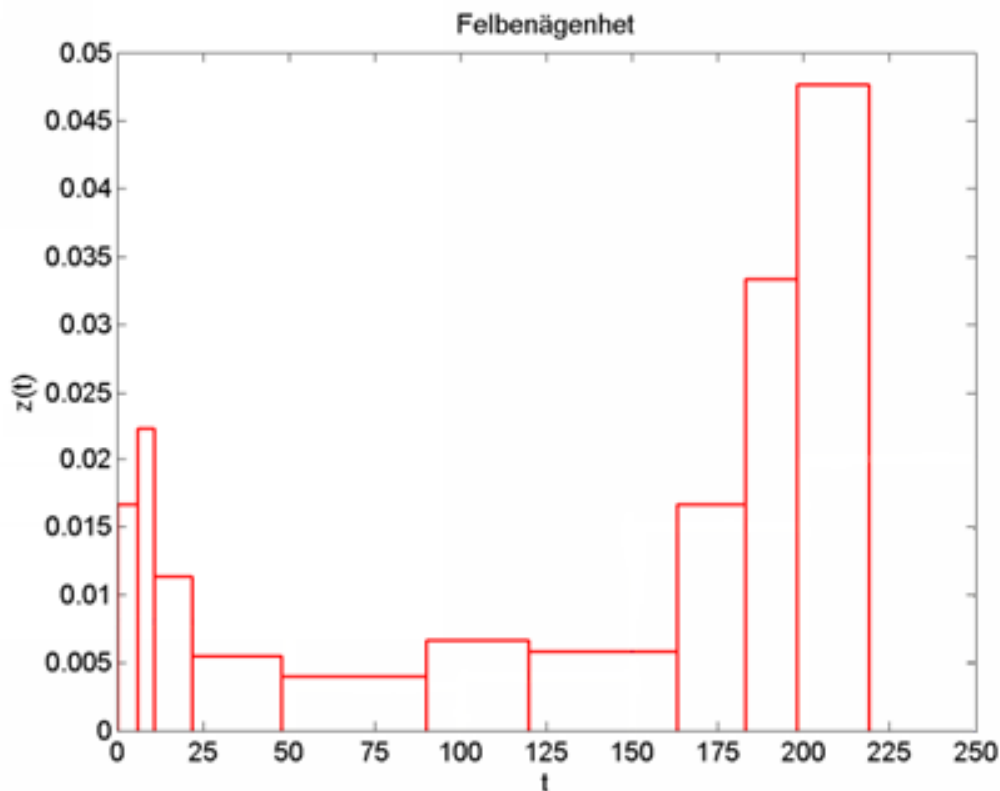
Figur 4.1 Uppskattad felbenägenheten under livstiden för en komponent eller ett system, med tiden på x-axeln och felbenägenheten på y-axeln (Lorén & Maré, 2009).

Tillförlitligheten förändras som regel under en enhets livslängd. Under den första tiden efter ibruktagande, då så kallade barnsjukdomar åtgärdas, ökar tillförlitligheten. Därefter följer en period där tillförlitligheten håller sig relativt jämn, varefter den minskar på grund av föråldring och slitage. Figur 4.1 visar uppskattad felbenägenhet under livstiden för en komponent eller ett system. Felbenägenhet är motsatsen till tillförlitlighet. Om tillförlitligheten skall behållas över tiden måste därför systemets komponenter kontinuerligt underhållas eller ersättas (Lorén & Maré, 2009).
