Konceptuell modell över spridningsvägar för glasbruksföroreningar i Rejmyre samhälle

Annelie Helmfrid

Examensarbeten i geologi vid Lunds universitet,
kandidatarbete, nr 384
(15 hp/ECTS credits)

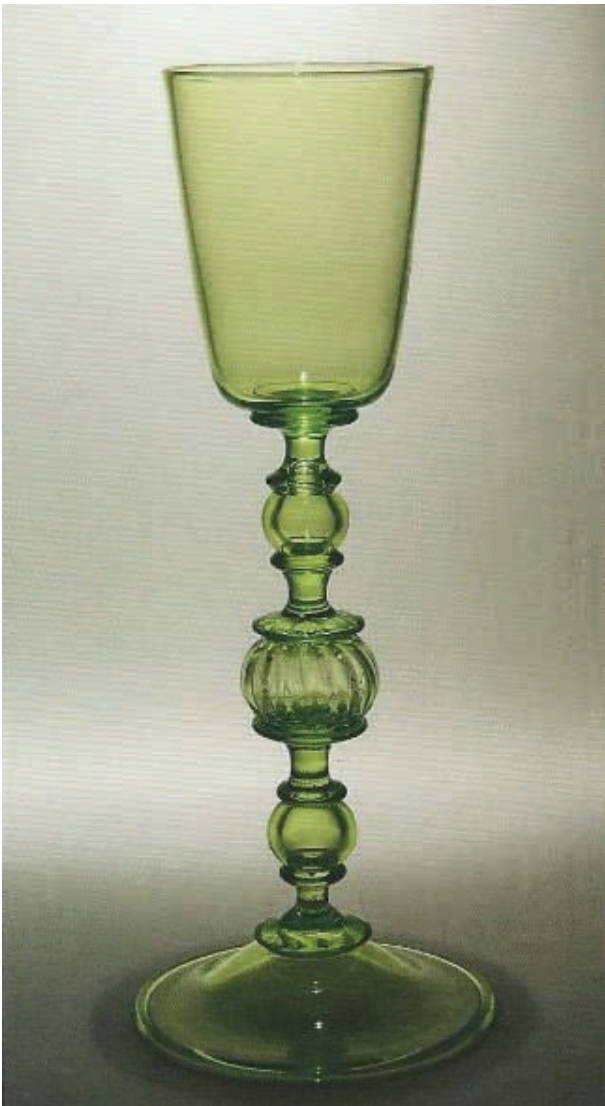
Fig. 3. Uranglas från Reijmyre Glasbruk (Östergötlands länsmuseum och författarna 2010).

Under 1800-talet tillverkades uranglas i liten skala (Fig. 3). Uranglasen innehåller uranoxid och har grön-gul färg som nästan är självlysande. Uranglasets kom tillbaka omkring år 1968. År 2009 kontrollerades om gammastrålningen från uranglasets hade någon negativ inverkan på hälsan. Strålsäkerhetsmyndigheten kom fram till att uranglasets inte var någon fara för hälsan på grund av den låga koncentrationen. Däremot skulle troligtvis inte uranoxid få användas idag för tillverk-

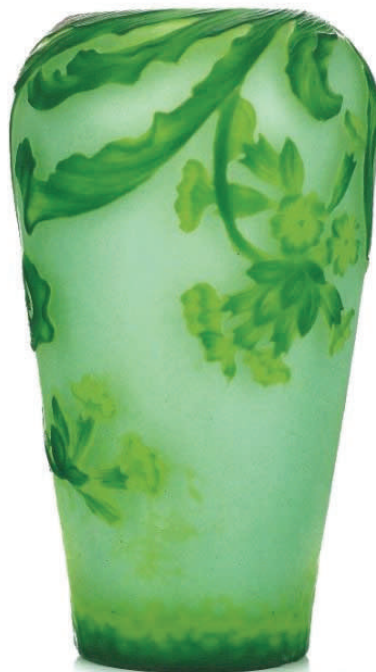
Fig. 4. Glas i jugendstil från Reijmyre Glasbruk (Östergötlands länsmuseum och författarna 2010).

År 1903 började glasbruket tillverka konstglas i jugendstil (Fig. 4). Det innebär att den varma glasposten rullas i färgat glaskross och sedan smälts det ner helt eller delvis och bildar ett marmorert mönster. En del efterarbete kan göras genom att glas slipas bort för att figurer ska framträda tydligare.

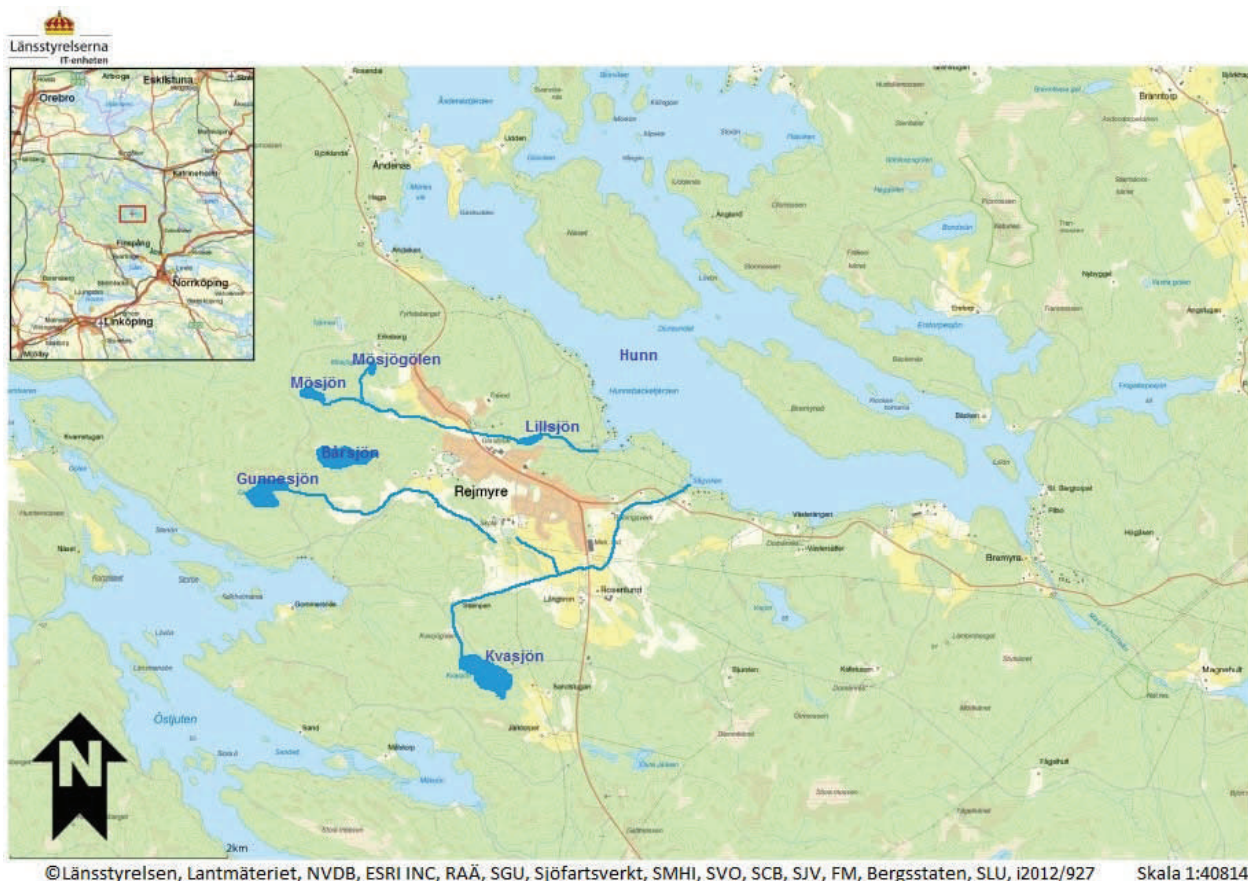
Fig. 9. Sjöar och ytvattendrag i Rejmyres närområde (modifierad från © Länsstyrelsen, Lantmäteriet, i2012/927).

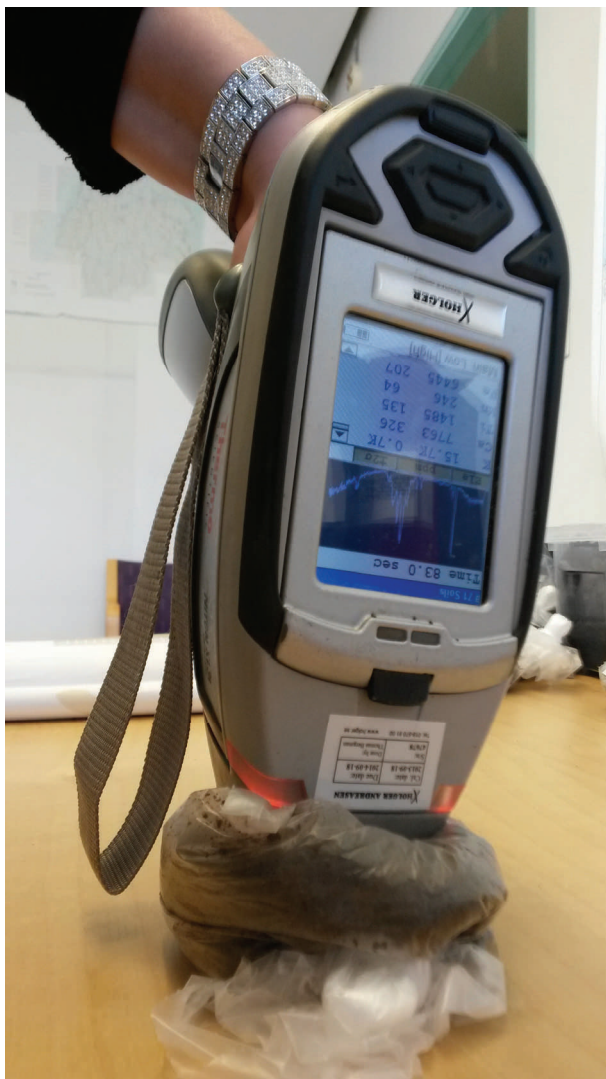
Fig. 11. XRF-mätning på jordprov från Rejmyre (foto: A. Helmfrid).

Under en mätning med XRF kan ett stort antal ämnen mätas, både kvalitativt och kvantitativt. Metoden innebär att när en yta bestrålas av röntgenstrålning exciteras atomerna på ytan, det vill säga en elektron går till en högre energinivå i atomen. Detta ger plats till en annan elektron som kan falla in på den platsen från en högre energinivå. Elektronen har överskottsenergi som den gör sig av med genom att avge en foton. Fotonens energi motsvarar energiskillnaden mellan de två energinivåerna. Fotonens energi finns inom det elektromagnetiska spektrat för röntgenstrålning. För varje ämne är denna specifik och därmed kan olika ämnen identifieras kvalitativt. XRF är också en kvantitativ metod eftersom antalet utsända fotoner per tidsenhet är proportionell mot antalet atomer av respektive

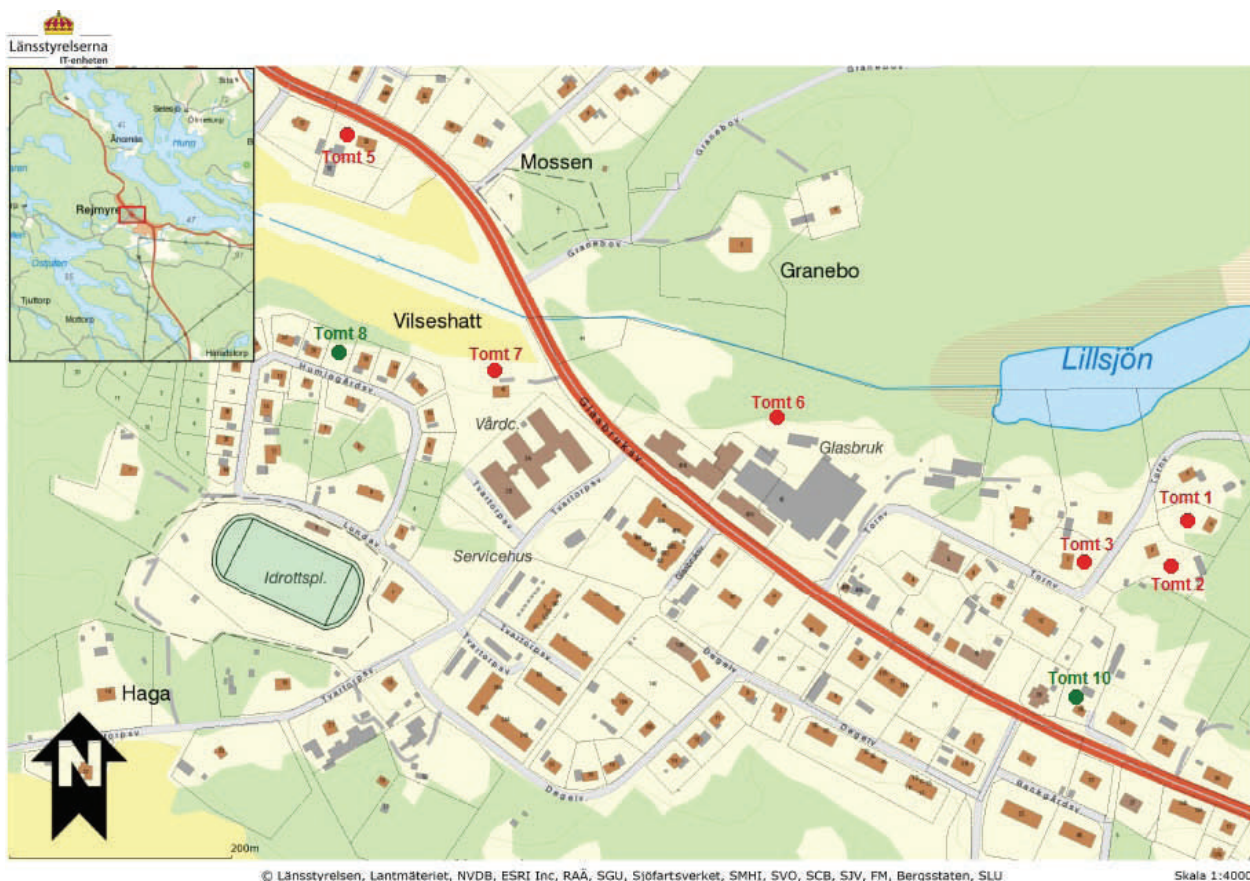
Fig. 13. En översiktlig karta över de provtagna privata och kommunala fastigheterna, samt glasbruksområdet. De tomter med prover som överstiger KM (i samhället) respektive MKM (på glasbruksområdet) för något av ämnena arsenik, bly och kadmium markeras med rött. De tomter med provpunkter i samhället som inte överstiger KM för något av ämnena markeras med grönt (modifierad från © Länsstyrelsen, Lantmäteriet, i2012/927).

Jordproverna som tagits på glasbruksområdet jämfördes med riktvärdena för MKM eftersom den nuvarande markanvändningen utgörs av industrimark. Arseniks riktvärden för MKM överstigs 2-14 gånger i samtliga tre provpunkter (Tabell 5; Fig. 13). För bly överstigs riktvärdet 3-17 gånger i samtliga tre provpunkter på glasbruksområdet. För kadmium överstigs inte riktvärdet för MKM i någon av provpunkterna.

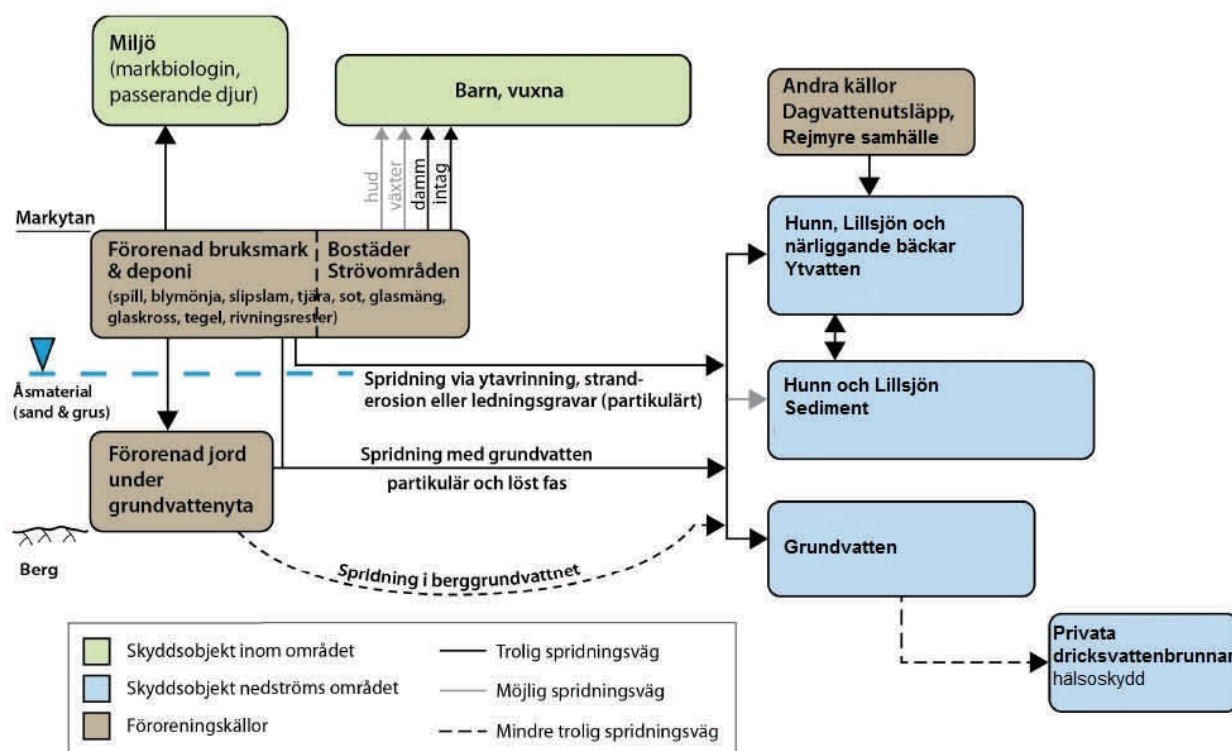
Fig. 14. Konceptuell spridningsmodell över Rejmyre samhälle och glasbruksområdet, modifierad från Elert et al. (2012).

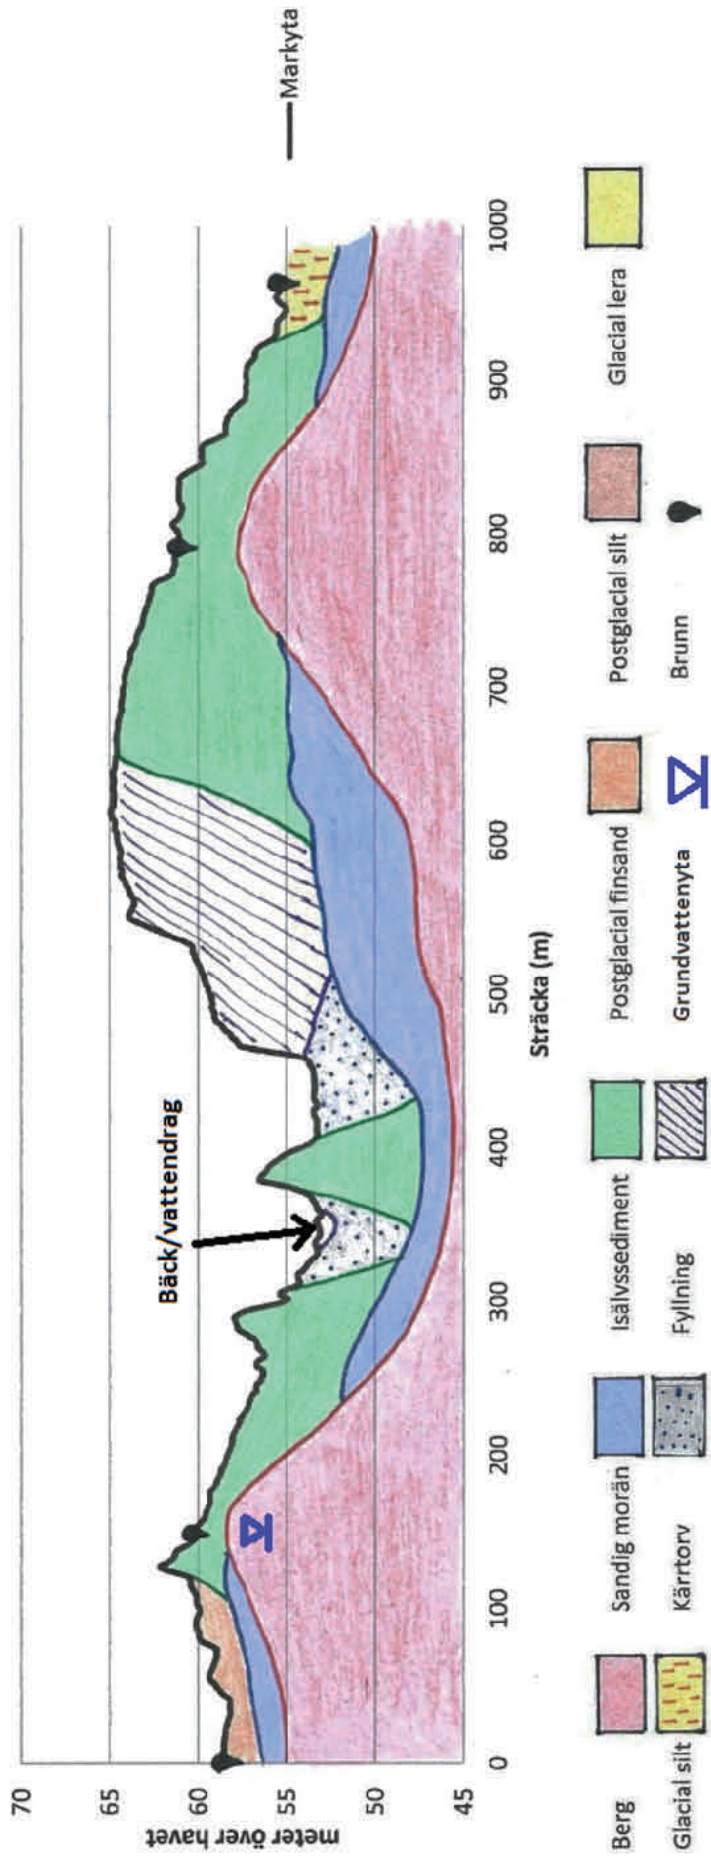
Profil 2

Fig. B2-3. *Profil 2*. Principiell skiss på hur den underliggande geologin möjligen skulle kunna se ut i *Profil 2*, markerat med blå färg i ovanstående karta med profilinjer. De markerade punkterna vid märkytan är lokaliserat av brunnar, där information om djup till berggrunden och/eller grundvattentytan är hämtade från SGU:s brunnarkiv. Observera att diagrammet inte är skal enligt, utan profilen är till för att få en uppfattning om hur den underliggande geologin möjligen ser ut i området. Höjddata från ArcGIS.

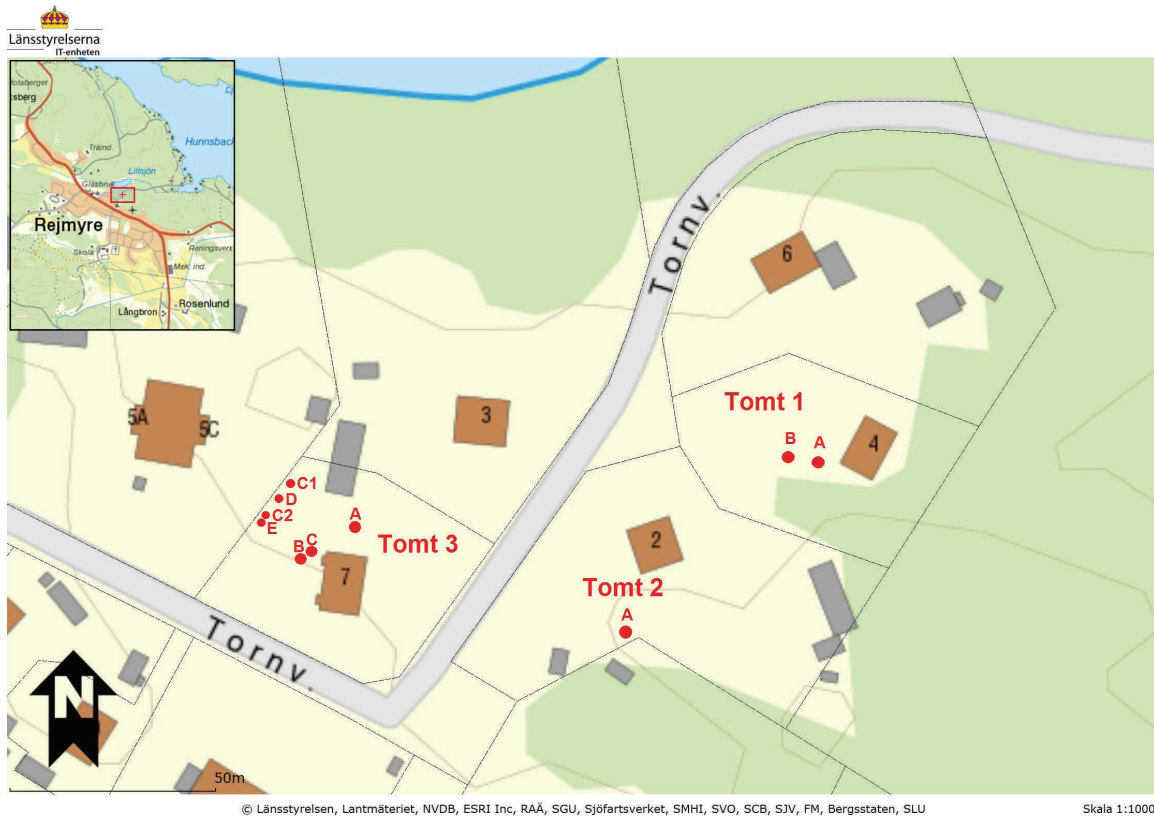
Fig. B4-1. Jordprover är tagna i följande provpunkter för Tomt 1, 2 och 3 (modifierad från © Länstyrelsen, Lantmäteriet, i2012/927).

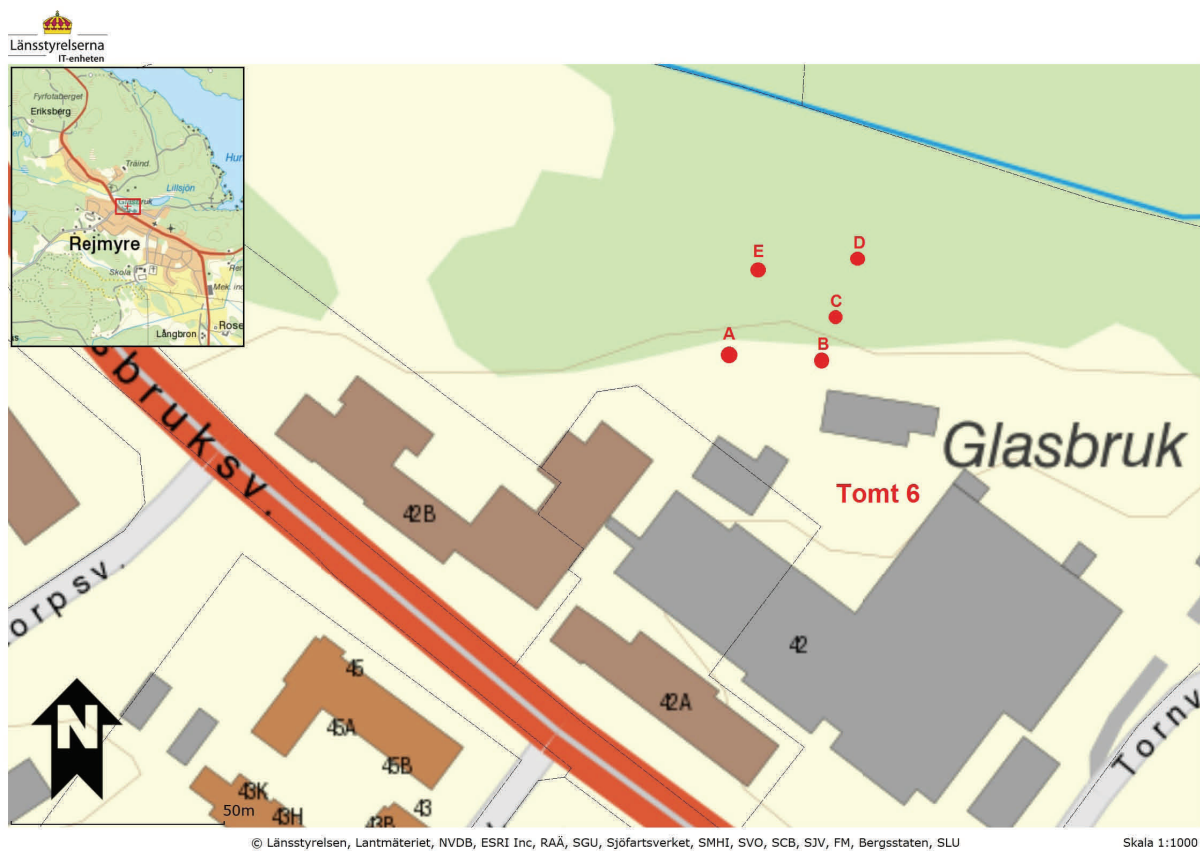
Fig. B4-4. Jordprover är tagna i följande provpunkter för glasbruksområdet (Tomt 6) (modifierad från © Länstyrelsen, Lantmäteriet, i2012/927).

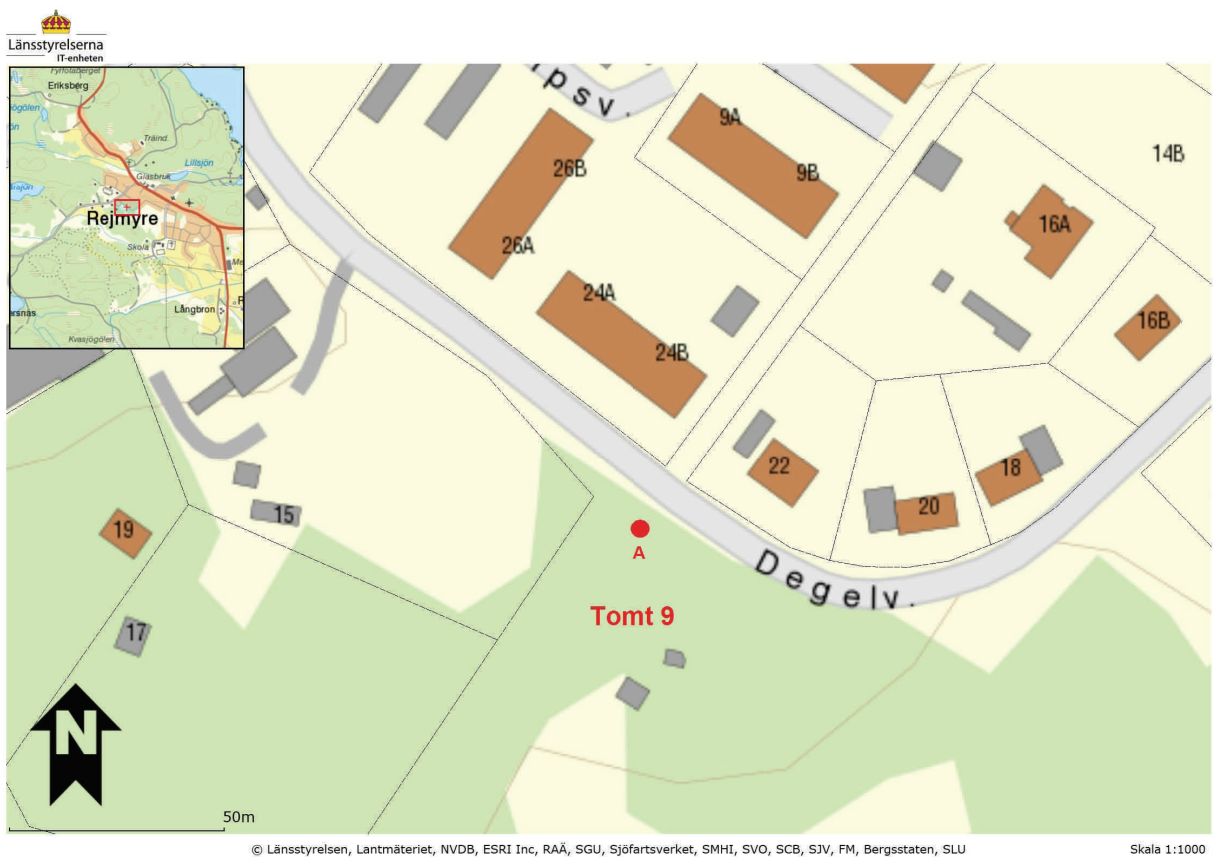
Fig. B4-6. Jordprover är tagna i följande provpunkter för Tomt 9 (modifierad från © Länsstyrelsen, Lantmäteriet, i2012/927).

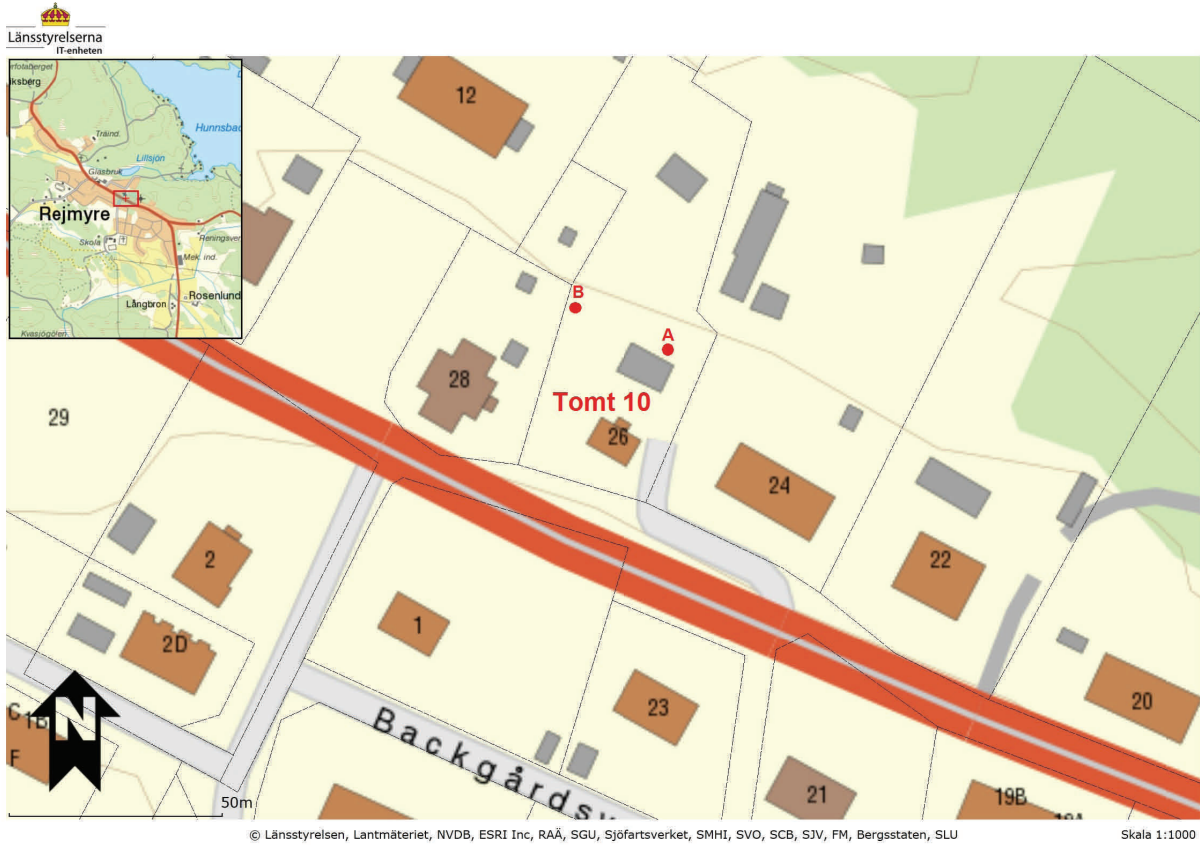
Fig. B4-7. Jordprover är tagna i följande provpunkter för Tomt 10 (modifierad från © Länsstyrelsen, Lantmäteriet, i2012/927).
