Examensarbete TVBH-5058

Lund 2008

Energieffektivisering av flerbostadshus från 1940-talet

- En fallstudie av Ribevägen 1 i Malmö

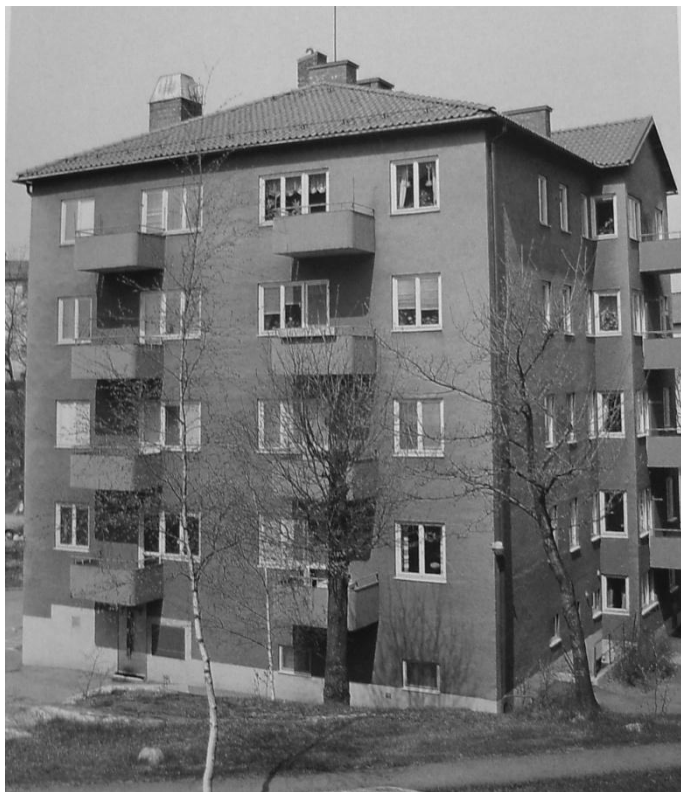
Bild 2 visar ett typiskt putsat punkthus från 1940-talet (bild från Björk et al. 2003).

Punkthusen byggdes även de av antingen tegel eller gasbetong. Gasbetongen ersatte användandet av tegel mer och mer under 1930- och 1940-talet, till stor del eftersom det var lättare att arbeta med. Punkthusen byggdes ofta i områden tillsammans med lamellhus, och var speciellt lämpade för kuperad terräng på grund av den relativt lilla basytan. I början byggdes punkthusen ganska låga, tre till fem våningar, beroende på att de saknade hiss och reglerna för hur många våningar det var tillåtet för varierade över landet. Senare byggdes husen högre och innehöll då hiss, för att hissen skulle vara lönsam gjordes husen sex till åtta våningar höga. I punkthus fanns det oftast fyra hörnlägenheter per plan, men det förekom även upp till åtta lägenheter per plan. I de fall det fanns fler än fyra lägenheter blev vissa av dem enkelsidiga (Björk et al. 2003). På bild 2 visas ett typiskt putsat punkthus från 1940-talet.

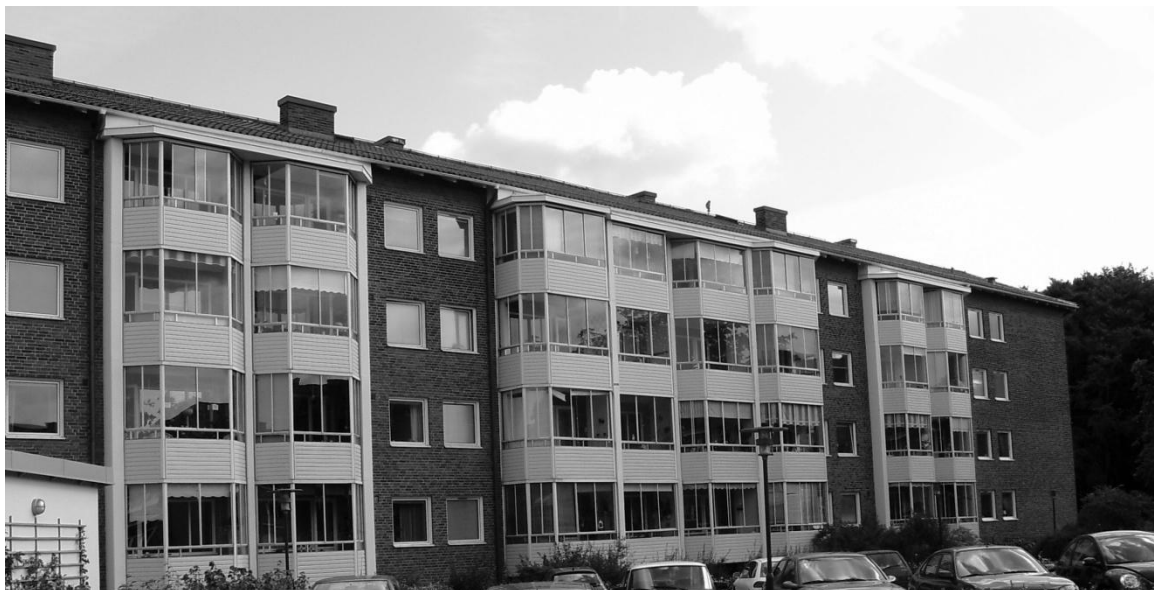
Bild 3 visar Ribevägen 1 som det ser ut idag.

Ribevägen 1 valdes till undersökningarna för att den på ett bra sätt representerade de byggnader som uppfördes under 1940-talet i Sverige, och de förändringar de genomgått under åren. Dessutom fanns det tillgång till ritningar och energianvändningsstatistik som underlättade mätningar och beräkningar.

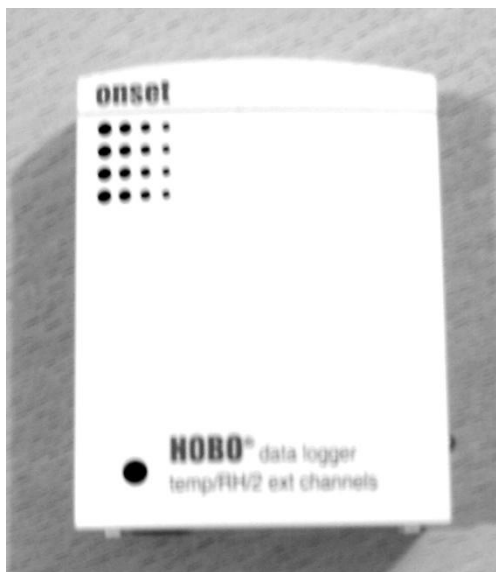
Bild 6 visar en av de loggrar som användes vid mätningarna.

De loggrar som används i följande mätningar är av typen HOBO U12, se bild 6. De har kapacitet att lagra upp till 43 000 mätvärden och kan mäta temperaturer mellan -20° och $+70^{\circ}\text{C}$, och RF mellan 5 % och 95 %. Noggrannheten vid temperaturmätning är $\pm 0,35^{\circ}\text{C}$ och vid RF $\pm 2,5$ %.

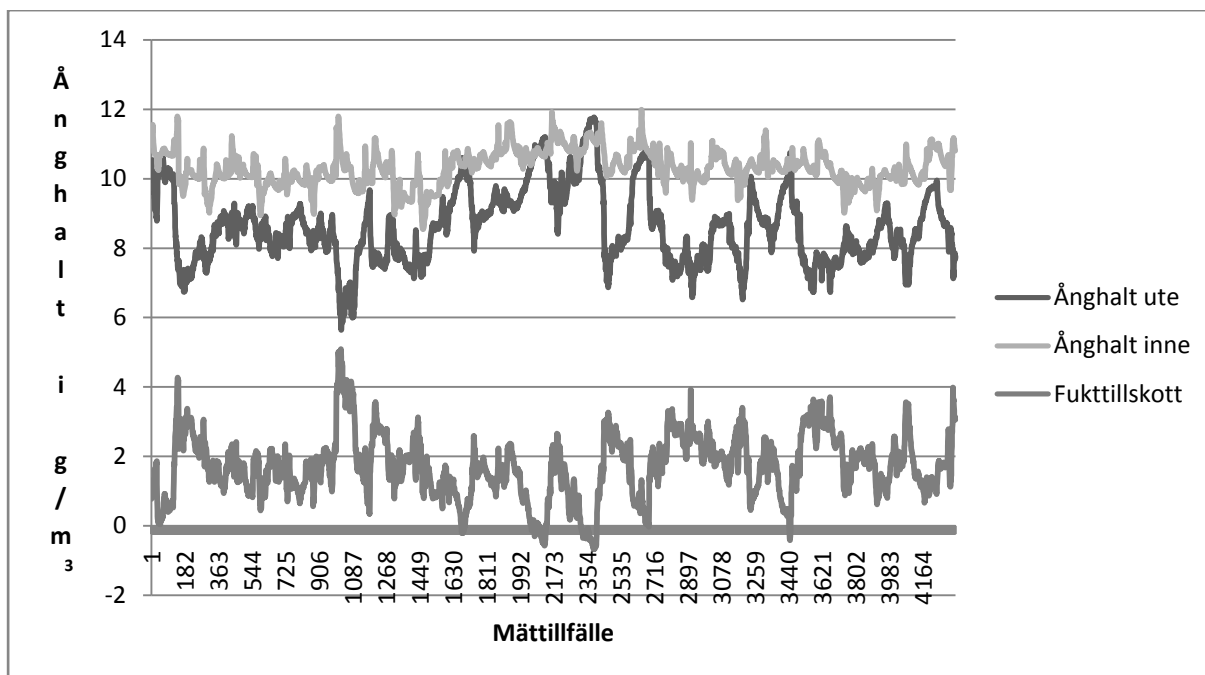
Diagram 3 visar ånghalten inne och ute och fukttillskottet i gavellägenheten.

I diagram 3 visas ånghalten inne i gavellägenheten och utomhus, och dessutom det fukttillskott som det innebär. Ur diagrammet kan utläsas att ånghalten utomhus nästan alltid var lägre än ånghalten inne, vilket innebär att det tillfördes fukt inne i lägenheten. Den fukt som tillfördes är lika med skillnaden mellan kurvorna och visas i den nedre kurvan, medelvärdet för detta fukttillskott var $1,7 \text{ g/m}^3$.

Sammanfattningsvis kan sägas att i gavellägenheten var det varmare än i mittlägenheten, och den relativa fuktigheten var dessutom större där. Fukttillskottet i gavellägenheten var $1,7 \text{ g/m}^3$, vilket är ganska normalt. I mittlägenheten däremot var det något kallare och den relativa fuktigheten var lägre, och fukttillskottet var dessutom negativt. I de fortsatta beräkningarna kommer värdet på fukttillskott från gavellägenheten att användas, eftersom det var det mest normala.

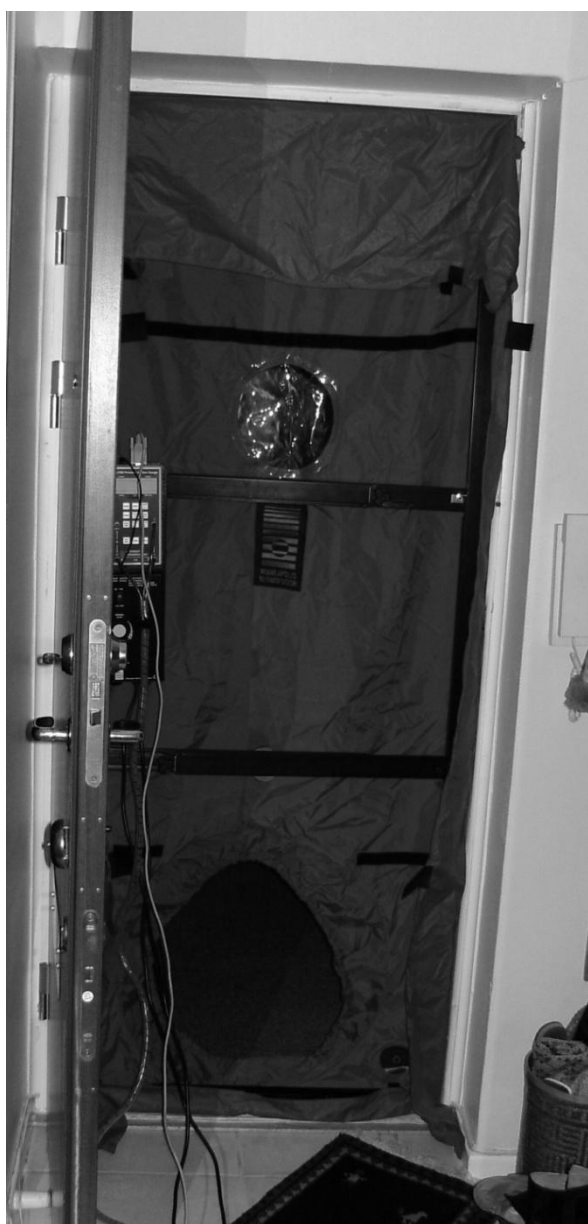
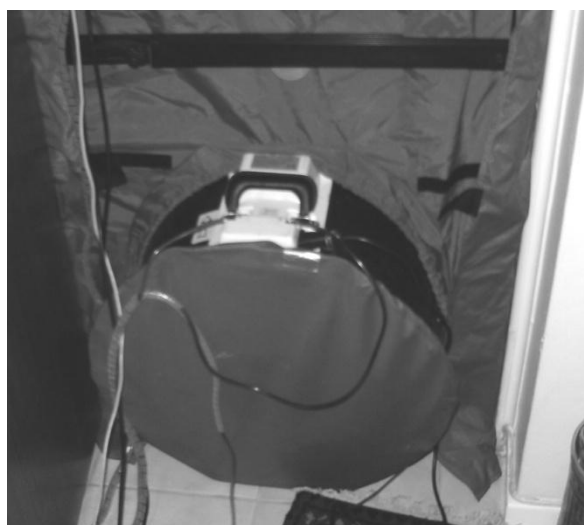
Bild 7 och 8 visar tryckprovningens utrustning innan fläkten monterades in i hålet i underkant och sedan fläkten monterad.

Vid provningen monterades utrustningen i lägenhetens ytterdörr, se bild 7 och 8, och därefter gjordes två mätningar av luftläckaget vid tryckskillnader mellan 25 Pa och 60 Pa med steg om 5 Pa, vid varje tryck gjordes 100 mätningar av luftläckaget. Mätningen gjordes både med undertryck och övertryck inne i lägenheten.

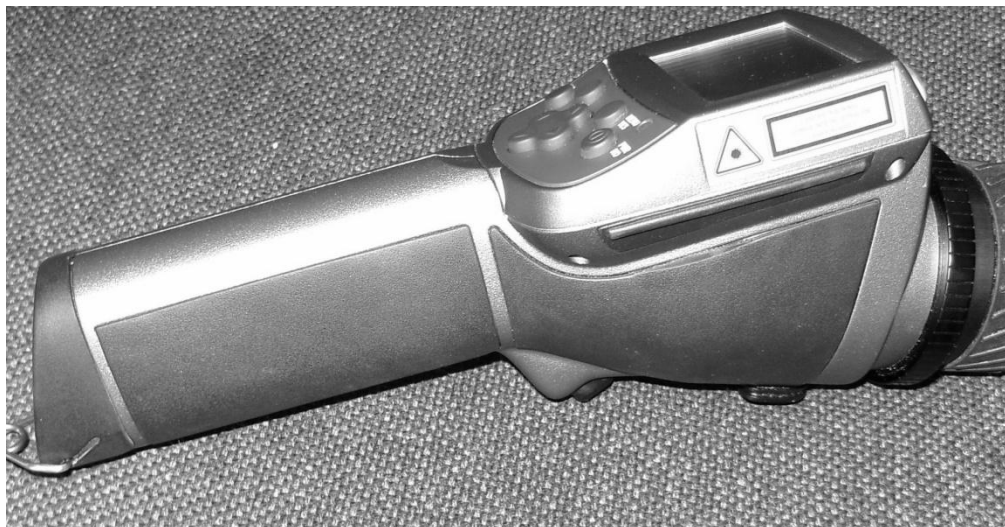
Bild 9 visar den värmekamera som användes vid undersökningen.

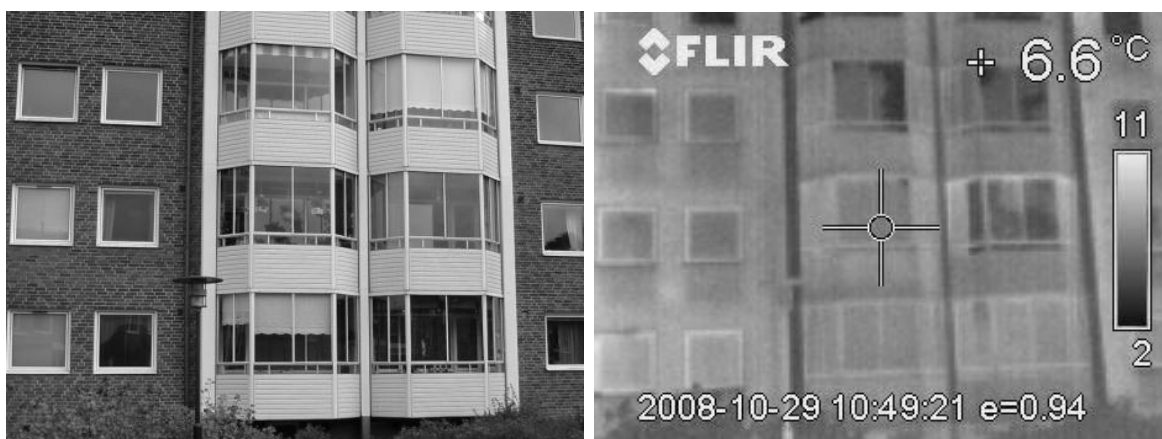
Bild 10 och 11 visar utsidan fotograferat med balkonger utan och med värmekamera.

Mätningar med värmekamera gjordes på byggnadens utsida innan tryckprovningen startade för att se var fasaden var kall och var den var varm. Bild 10, 11, 12 och 13 visar hur utsidan med och utan värmekamera ser ut. På bilderna från värmekameran syns att fönsterbågarna, fönstren och balkongerna är varmast, dessutom kan bjälklagsanslutningen anas vilket innebär att den bildar en köldbrygga. Det syns dessutom att väggen under fönstren är kallare än den omgivande väggen. Under fönstren är väggen mycket tunnare än i övrigt och dessutom finns där en radiator som värmer inifrån, dock finns det i väggen under fönstren 25 mm Arkimatta som isolerar. Uppenbarligen fungerar denna isolering ganska bra eftersom ytemperaturen på utsidan under fönstren är cirka 2 °C kallare än resten av väggen. Väggen var på det kallaste undersökta stället cirka 7 °C, och på de varmaste ställena på fönsterkarmen var det 11 °C varmt.

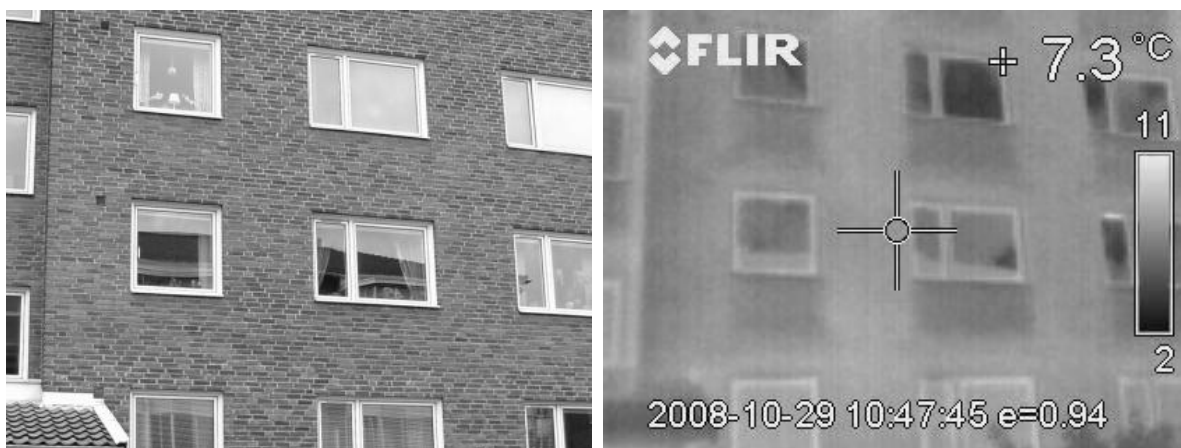
Bild 12 och 13 visar utsidan fotograferat utan och med värmekamera.

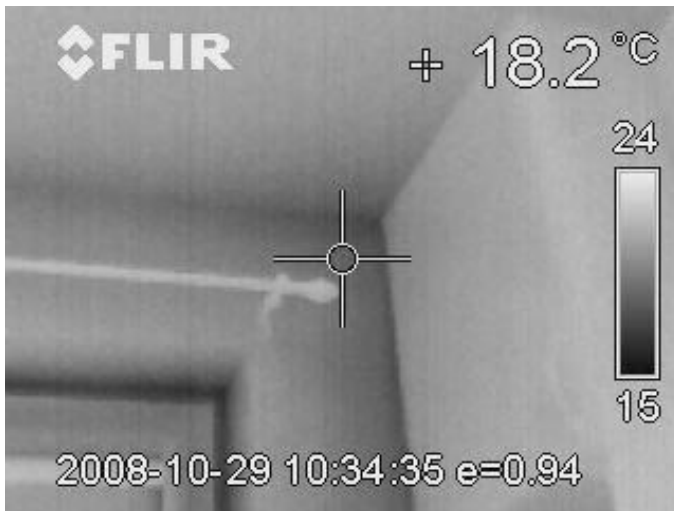
Bild 14 visar att anslutningen mellan innervägg och yttervägg är kallare än resten av väggarna, och dessutom att anslutningen mellan fönsterkarmen och fönsterbågen är kallare än omgivningen.

De mätningar som gjordes i samband med tryckprovningen visade var klimatskalet var otätt och släppte in eller ut luft. Bilderna från innan tryckprovningen startade visade att anslutningarna av ytterväggen till övriga väggar och bjälklag var kallare än resten av klimatskalet, dessutom var det kallare i springorna mellan fönsterkarm och fönsterbåge, se bild 14.

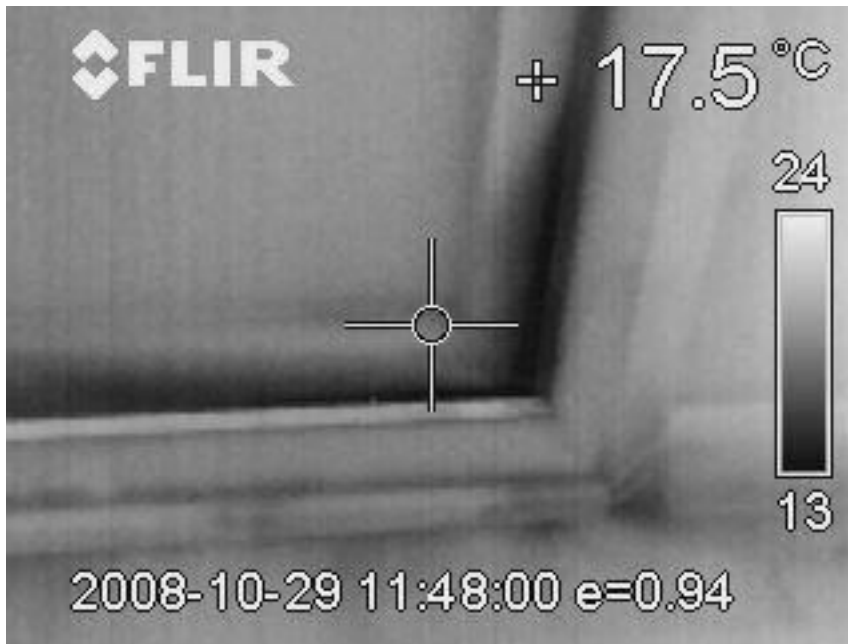
Bild 17 visar hur luft läcker in där balkongdörren ansluter till dörrkarmen.

Mätningarna som gjordes under tiden tryckprovningsapparaten var igång och skapade ett undertryck inomhus visade att det var på samma ställen fasaden var otät. Framförallt syntes det att det läckte in luft i anslutningen mellan ytterväggen och bjälklaget, se bild 15 och 16 och där balkongdörren ansluter till karmen, se bild 17.

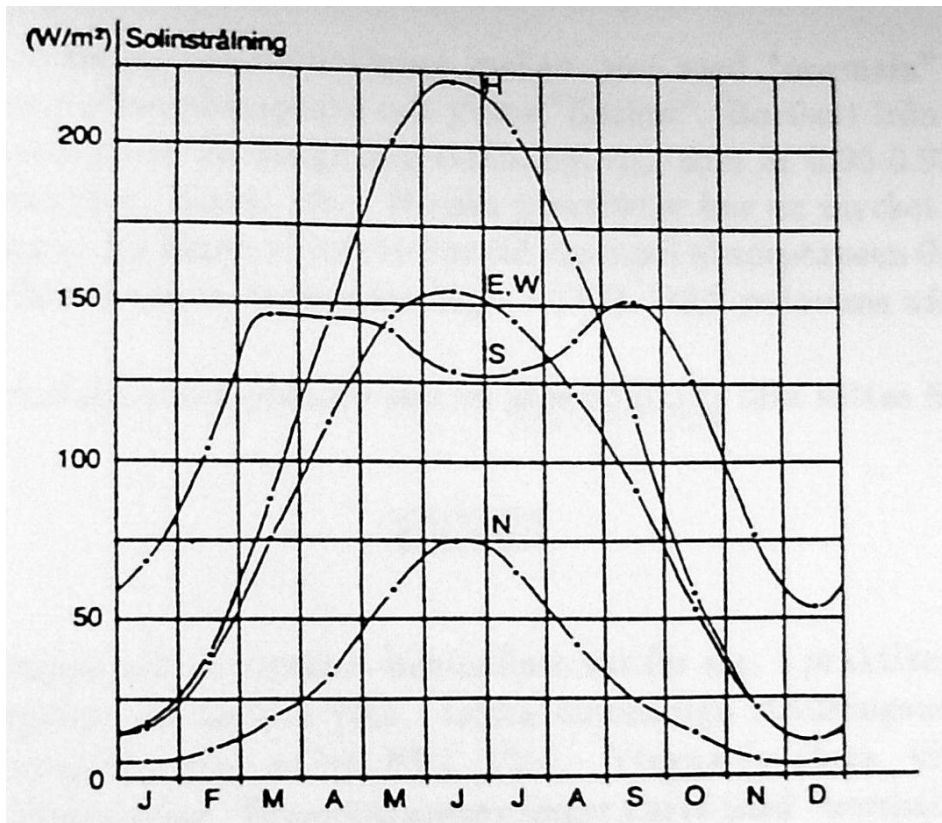
Bild 18 visar medelsolinstrålningen i Malmö mot fasader med olika orientering (bild från Sandin, 1996).

Effekten som solinstrålningen ger beror på vilken tid på dagen och året det är, och även på om det finns några moln eller annat som skymmer den. Medelsolinstrålningen i Malmö mot fasader visas i bild 18.

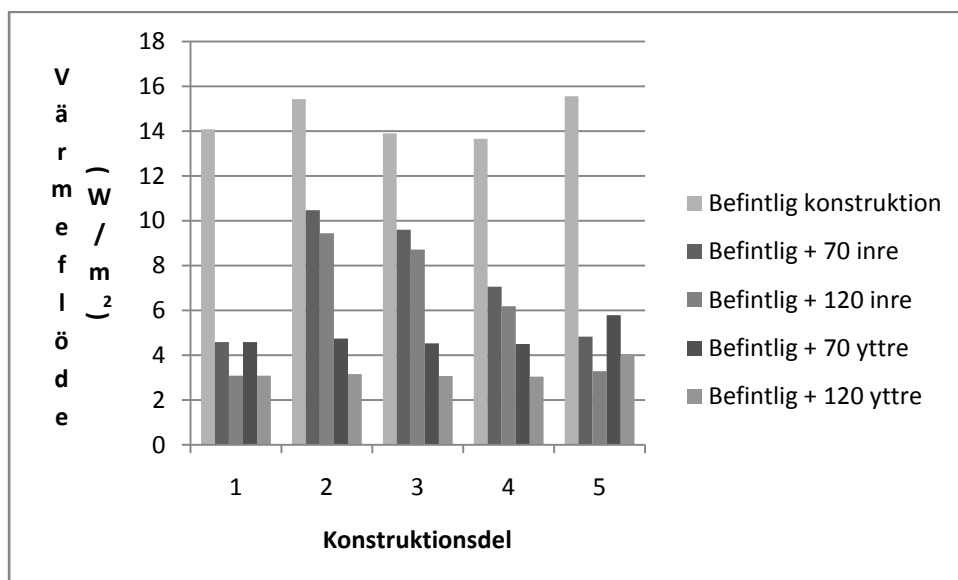
Diagram 9 visar värmefflödet genom de olika konstruktionsdelarna med olika mycket isolering.

Beräkningarna med HEAT2 visade att värmeflödena genom konstruktionen minskade betydligt vid tilläggsisolering. Den yttre tilläggsisoleringen bidrog till att värmeflödet vid anslutningarna minskade betydligt, medan den inre tilläggsisoleringen lämnade betydande köldbryggor. Vid yttre tilläggsisolering blev värmeflödet störst i hörnen, vid inre blev värmeflödet störst vid någon av anslutningarna i konstruktionen eftersom det där bildades en oisolerad köldbrygga.

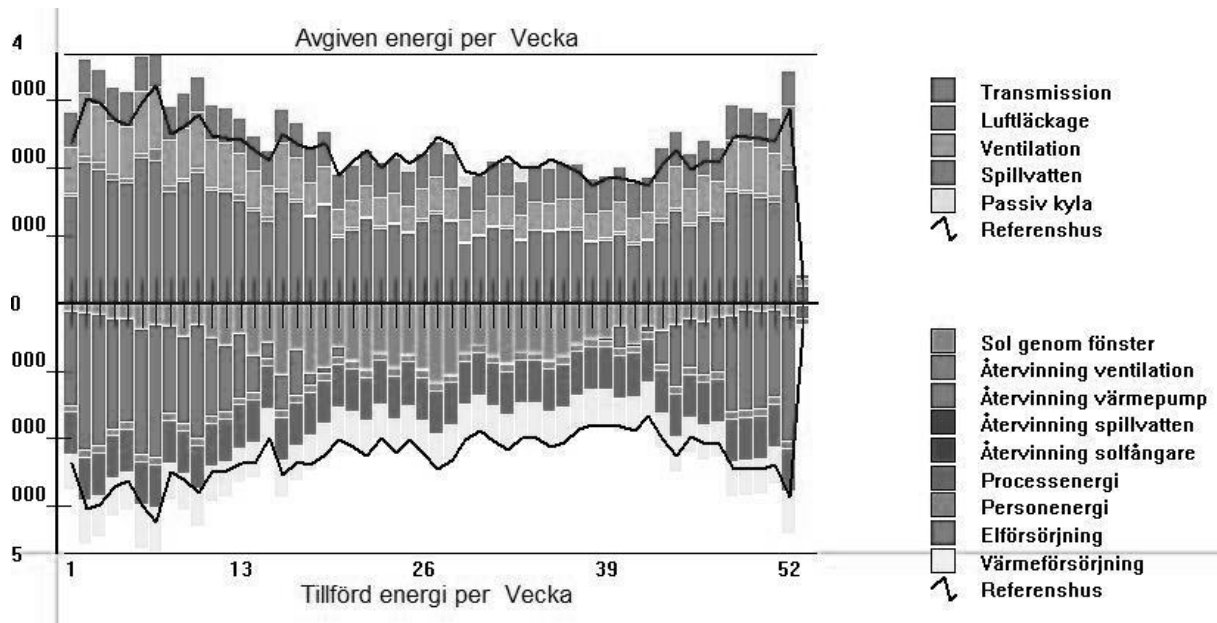
Energianvändningen för den befintliga konstruktionen med 120 mm yttre tilläggsisolering.

Diagrammen nedan visar fördelningen av den använda energin på de olika posterna under ett år. Diagram finns för de olika förändringarna med yttre och inre tilläggsisolering, fönsterbyte och tätning av klimatskalet. Dessutom visas beräkningarna för den befintliga byggnaden som referens. Den heldragna svarta linjen i diagrammen visar referenshuset beräknad med konstruktion och ventilation enligt BBR.

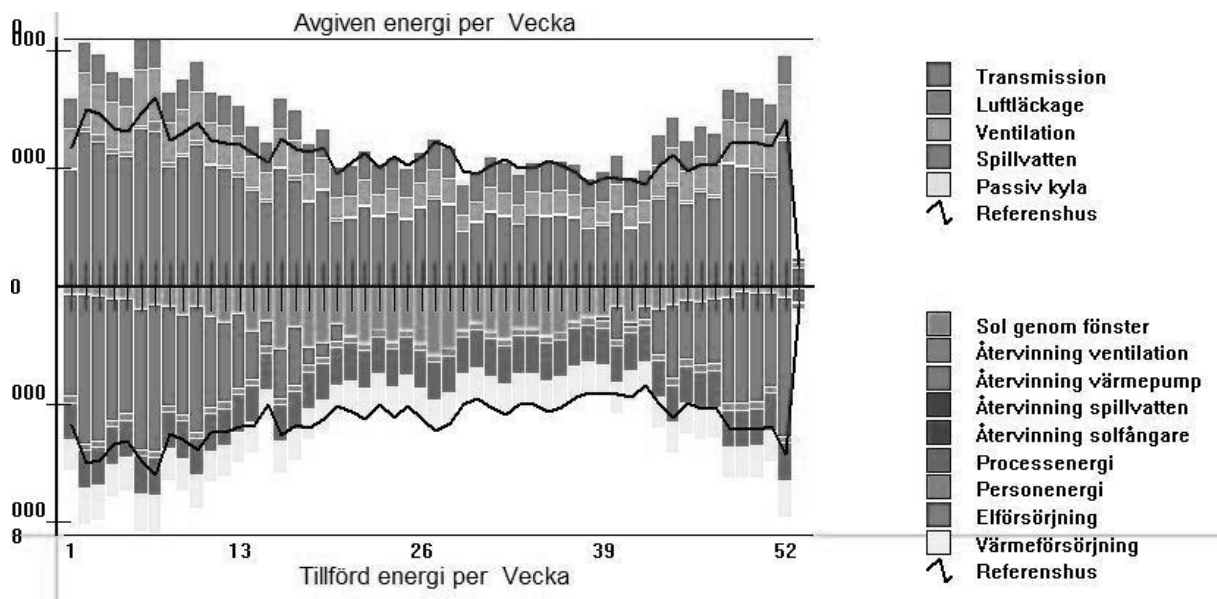
Energianvändningen för den befintliga byggnaden fast med fönster med U-värde på 1,2.
