# Inventering av nedlagda deponier i Sjöbo kommun enligt Naturvårdsverkets vägledning

# Inventering av nedlagda deponier i Sjöbo kommun

Enligt Naturvårdsverkets vägledning (remissversion)

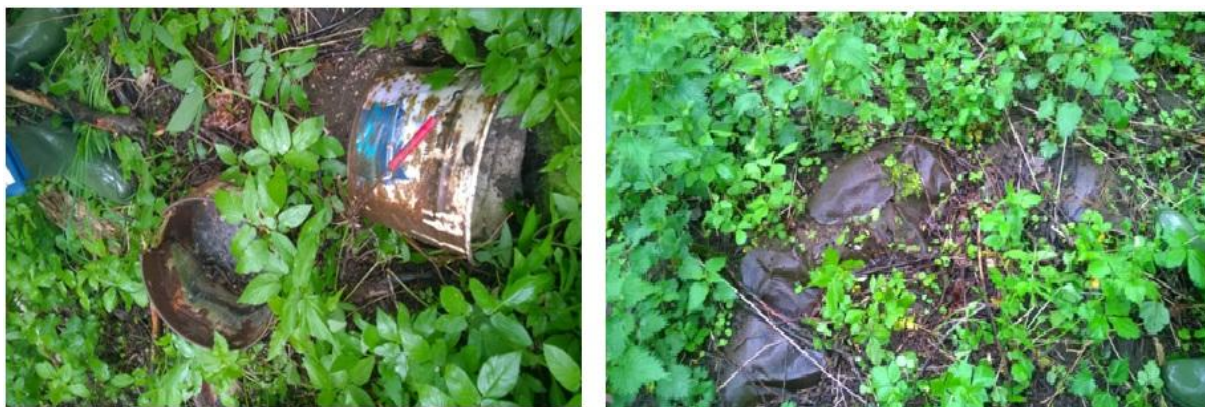
Deponin har en tydlig kontur (se figur 2) och det växer gott om träd på och runt om deponin, förutom i mitten av deponin. Det finns väldigt mycket plastsopor på området, vilka verkar vara relativt "moderna" sopor. Detta kan vara sopor som slängts på området efter det att deponin stängdes men kan även bero på att deponin har fyllts på inifrån och ut, och de sopor som syns vid kanterna är därför de nyaste. Förutom allt plastavfall hittas bland annat rostade färgburkar, ett kylskåp och annan köksutrustning, underredet till en kärra och rostade oljefat (se figur 3).

Figur 3. Rostade färgburkar och metalltunnor vid Bjärsjölågårdens deponi (Anton, 2014).

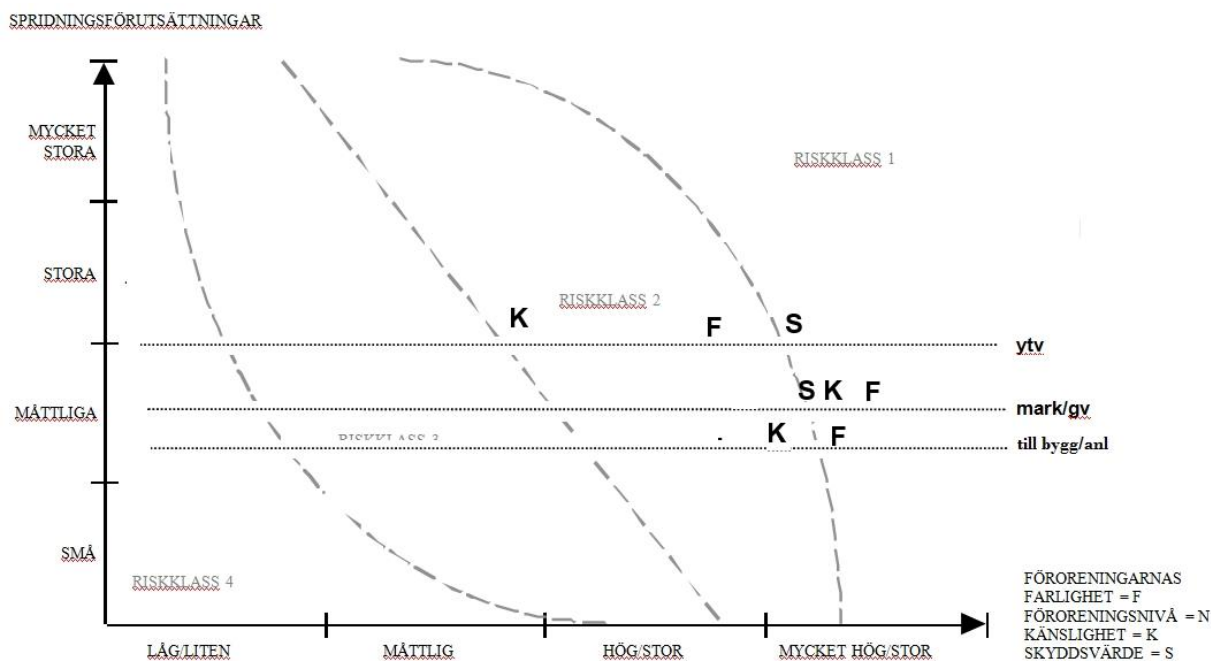
Resultatet blir således att deponin i Bjärsjölagård hamnar i riskklass 1 (se figur 4). Deponin utgör således mycket stor risk för människors hälsa och för miljön.

Figur 4. Diagrammet visar den sammanlagda riskbedömningen för deponin i Bjärsjölagård. Riskbedömningen visar att deponin ligger i riskklasserna 1 vilket betyder att den medför mycket stor risk för människors hälsa och miljön.

Det finns fortfarande mycket som är oklart och okänt med dessa deponier. Mängden avfall och koncentrationen av de olika föroreningarna har varit nästintill omöjligt att gissa då det inte finns någon dokumentation över deponerat avfallsmängd relaterat till typ av avfall för någondera av deponierna. Brist på hydrogeologisk och topografisk information har även det gjort det mycket svårt att korrekt bedöma spridningsförutsättningarna i de relevanta medierna. Trots allt har den tillgängliga informationen med vägledning från Naturvårdsverket gjort det möjligt att preliminärt riskklassa deponierna. Riskklasserna 1 som tilldelats deponierna kan ändå anses vara rimliga eftersom det är känslig markanvändning precis vid eller intill deponierna och för att det finns föroreningar som kan orsaka mycket stor skada på människors hälsa och miljön. Likaså bidrar den brist på kunskap som finns om dessa deponier att de tilldelas en högre riskklass. Deponierna i Bjärsjölagård och Fränninge borde därför undersökas vidare, fördelaktigt med en MIFO fas 2.

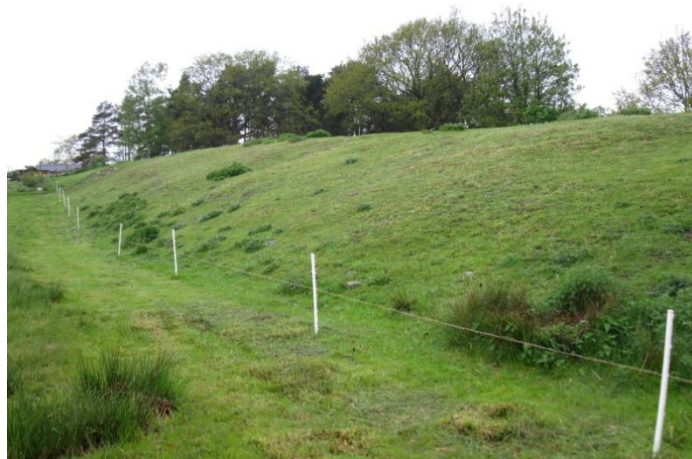
**Figur 6. Deponin (kullen) i Fränninge (Enström, 2014).**

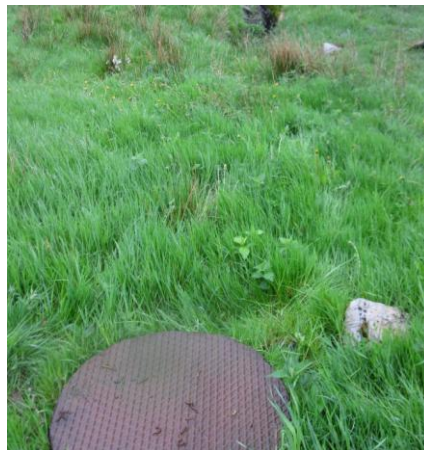
Precis öster om deponin finns ett kärr där det även finns en dräneringsbrunn vid gränsen till deponin, se figur 7. Deponins östra del sluttar neråt mot kärret i öster.

**Figur 7. Dräneringsbrunn/rör vid deponins östra kant, beläget i ett kärr (Enström, 2014).**

Fastighetsägaren berättade att det finns flera liknande brunnar eller ledningar som ska leda bort vatten från kärret. Dessa dräneringsrör är potentiella transportvägar för lakvatten men även deponigas. Vid den högsta delen av deponin växer ett fåtal tallar. Emellanåt påträffades insjunkningar av marken, möjligen är dessa sättningar som skapats då organiskt material förmultnar. Vid en av dessa insjunkningar stack det upp ihopsjunkna och sönderrostade metallfat, se figur 8.

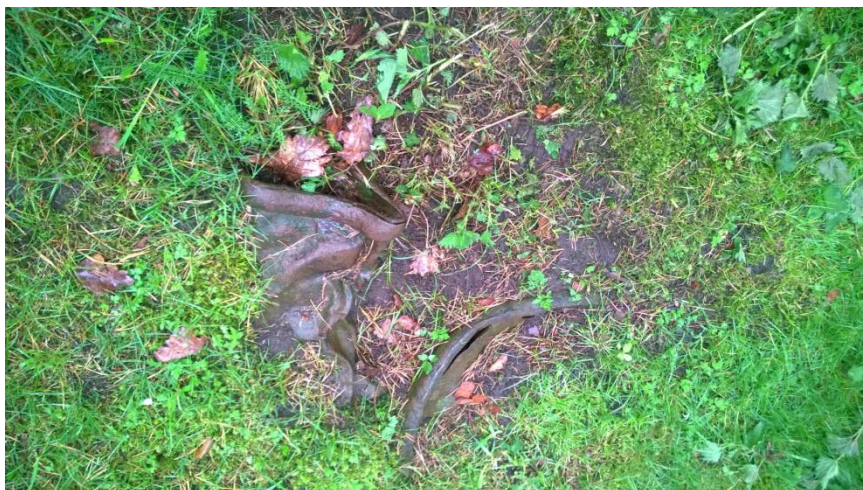
Figur 8. Rostade metalltunnor som sticker upp ur marken uppe på tallkullen (Anton, 2014)
