Bottenfaunaundersökning i Hjälmsjön Inventering och statusklassificering

Isabella Normark

2014

Examensarbete för kandidatexamen 15 hp

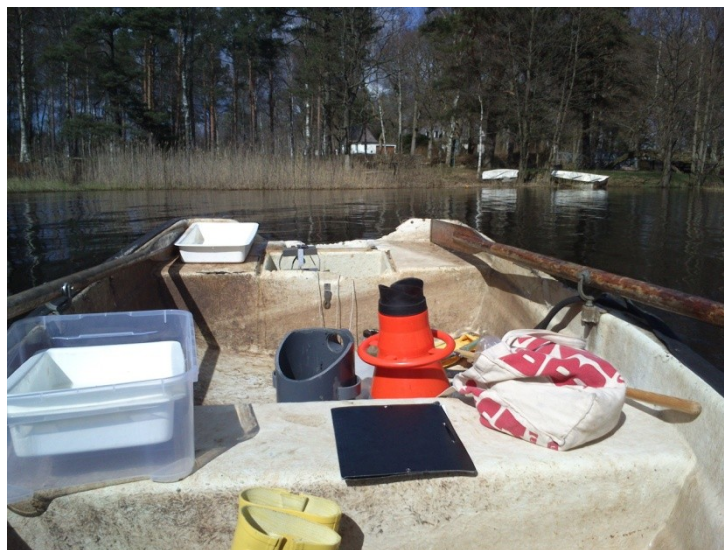
Figur 5. Bild från provtagningslokal M1 med en del av utrustningen.
Foto: I. Normark

Utrustningen som användes vid provtagningstillfällena och för bearbetning av proverna och artbestämning var: Ekmanhämtare med lina och lod, såll med 0,5 mm maskvidd, vannor, burkar för proverna, 95-procentig etanol för konservering, pincett, plastpåsar, fältprotokoll, penna, kamera, lupp och artbestämningensliteratur, se Figur 5.
