Energieffektivisering av tidig 1800-talsbyggnad

- Att tilläggsisolera ett skiftesverkshus

Examensarbete:
Andreas Månsson

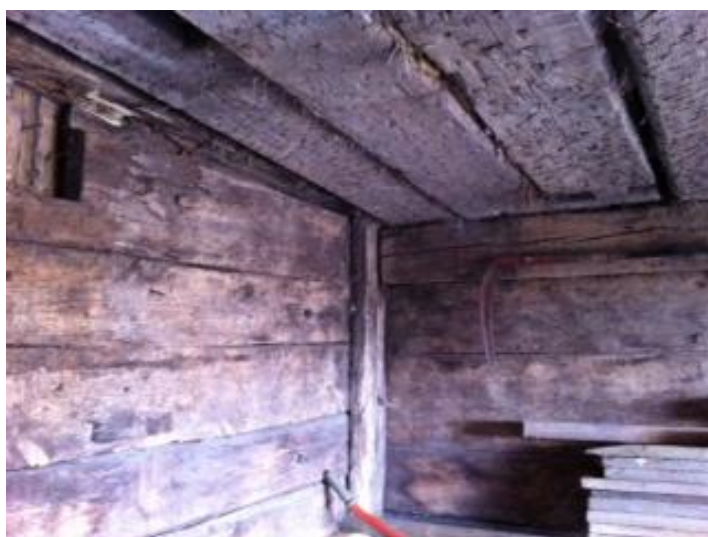
Figur 2.7 (Foto A.Månsson)

Skiftesverk av gammalt timmer. I taket syns stockar som fungerat som knuttimmer för någon tidigare byggnad. Lägg märke till takstockarnas råhuggna yta som gjordes för att de skulle kunna lerklinas och putsas.

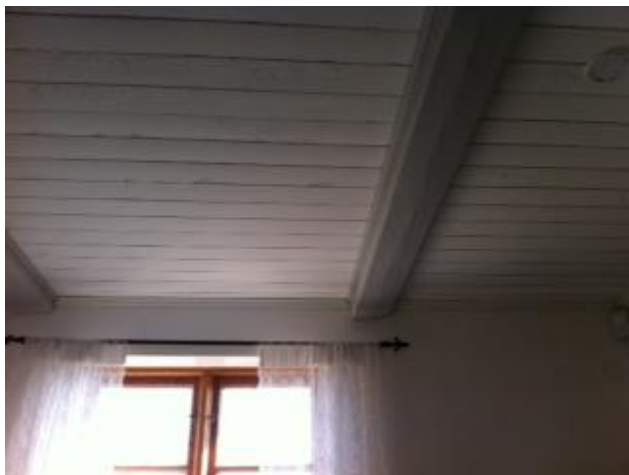
Figur 2.9 (Foto A.Månsson) Innertaket med synliga takbalkar och råspont som innertak.

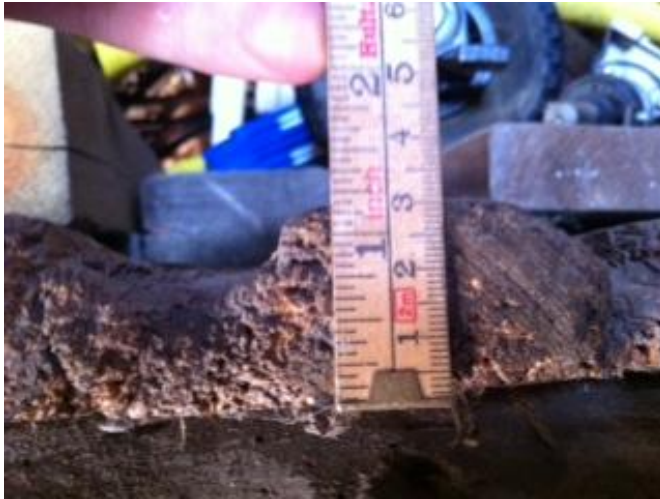
Figur 2.10 (Foto A.Månsson) Vindsgolvets plankor har en varierande tjocklek; ca30 mm.

Vinden på byggnaden består endast av plank med varierande tjocklek (ca 30 mm) upplagda på mellanbjälklaget med centrumavstånd på ca 1200 mm. Ett medelvärde av plankens tjocklek kommer behöva antas vid energiberäkningarna och sätts till 30 mm (se figur 2.10). Det är inte aktuellt att vinden inreds då det är för lågt till tak. Däremot är det önskvärt med en spång ovanför isoleringen som kommer att läggas här, alternativt ett litet trägolv med plats till förvaring.

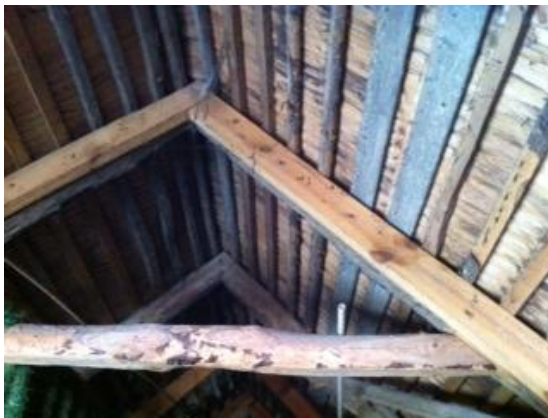
Figur 2.11 (Foto A.Månsson) Yttertaket sett inifrån vinden med takspånen som ligger spikade ovanpå en bärläkt.

Yttertaket består av taktegel med bär- och ströläkt monterat ovanpå en tjärpapp (åskådliggörs i figur 2.12). Taket har tidigare haft endast denna tjärpapp som täckning vilket vissa av grannhusen fortfarande har. Taktegellet är trekupigt och är bränt av lera från Kristianstadstrakten. Tidigare har huset haft ett spåntak vilket fortfarande finns under pappen. Taket är ett sadeltak med ungefärlig lutning 45° (se figur 2.11).

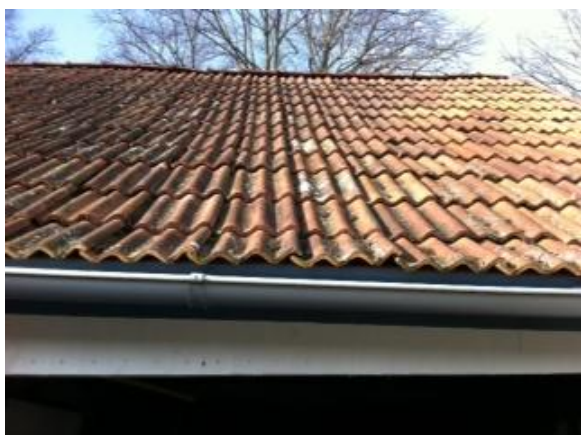
Figur 2.12 (Foto A.Månsson) Yttertaket med sitt lite mer originella trekupiga tegel.

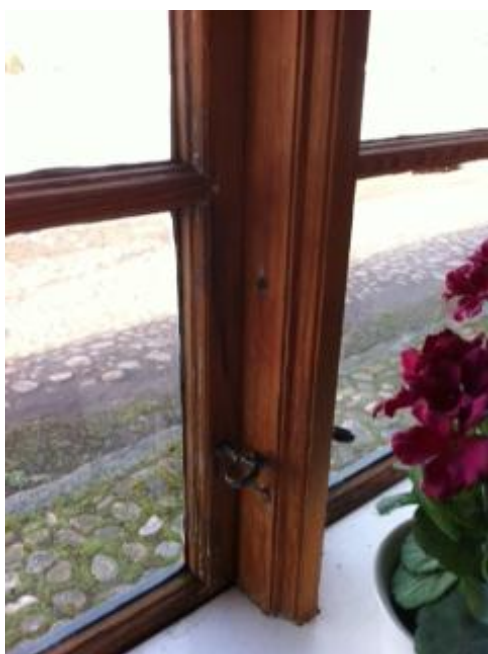
Figur 2.13 (Foto A.Månsson) Fönster sett inifrån.

Husets fönster består av tvåluftsfönster med enkelglas. Glaset är handblåst och har ett vackert ”skimmer” som är karaktäristiskt för handblåsta glas. Träet består troligtvis av fur och har hållit sig bra mot röta. Fönsterhakarna är av en äldre typ och linoljebrända (se figur 2.13). En nackdel med denna äldre typ av hake är att det är svårare att justera fönstrets inspanning vilket kan vara önskvärt om det till exempel har försetts med en tätningslist.

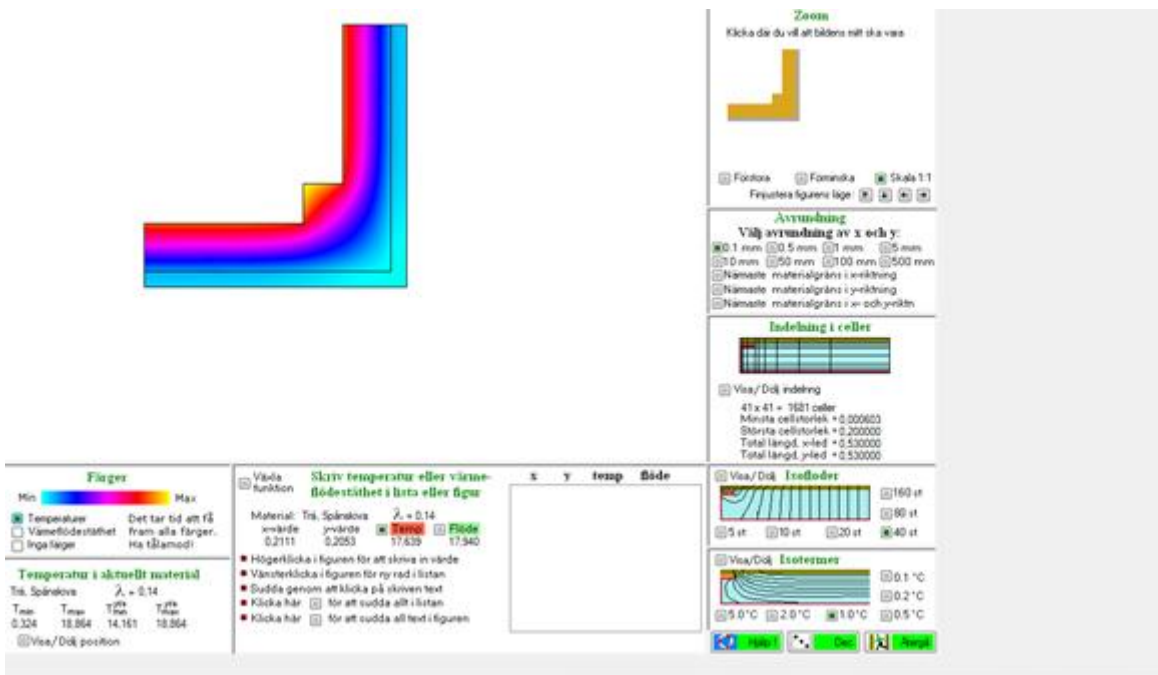
Figur 5.3 Temperaturfördelning, hörna yttervägg

Psi-värdet för en ytterväggshörna blev 0,023 W/m°C.

Man ser tydligt i figur 5.3 hur den stående urholkade stocken som håller bälarna på plats har en högre temperatur på innerytan än vad bälarna har, p.g.a. stockens större tjocklek. Den värms dessutom på två sidor.

Psi-värdet blir nu 0,024 W/m°C mot tidigare 0,023. Skillnaden här blir inte särskilt stor eftersom den ursprungliga köldbryggans psi-värde redan var lågt. Det beror förstås på att hörnstocken nästan har samma tjocklek som bålarna i resten av väggen och skillnaden blir därmed liten i värmemotståndet mellan bålarna och hörnstocken. I figur 5.11 syns hur väggens yttemperatur på insidan är mycket högre än tidigare. Observera att hela den ursprungliga ytterväggen har fått en lägre temperatur, jämför med *figur 5.3*.

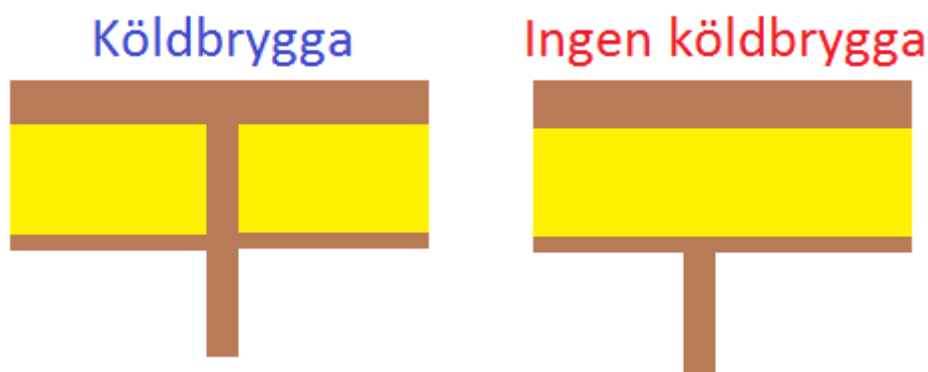
Innerväggarna består av timmer och är anslutna i de ursprungliga ytterväggarna. Om tilläggsisolering endast görs på varje sida om innerväggens infästning kommer innerväggen att bli en förstärkt köldbrygga. Innerväggarna kapas av motsvarande den nya väggens tjocklek så att den nya isolerade väggen precis får plats mellan ytterväggen och innerväggen. Innerväggen fästs sedan i den påbyggda och nu isolerade ytterväggen i dess tvärgående regler. Principen för hur innerväggar kan utgöra en förstärkt köldbrygga och inte visas i figur 5.9.

Figur 5.10 Innervägg ansluts till den nya väggen för att undvika en köldbrygga (A.Månsson).

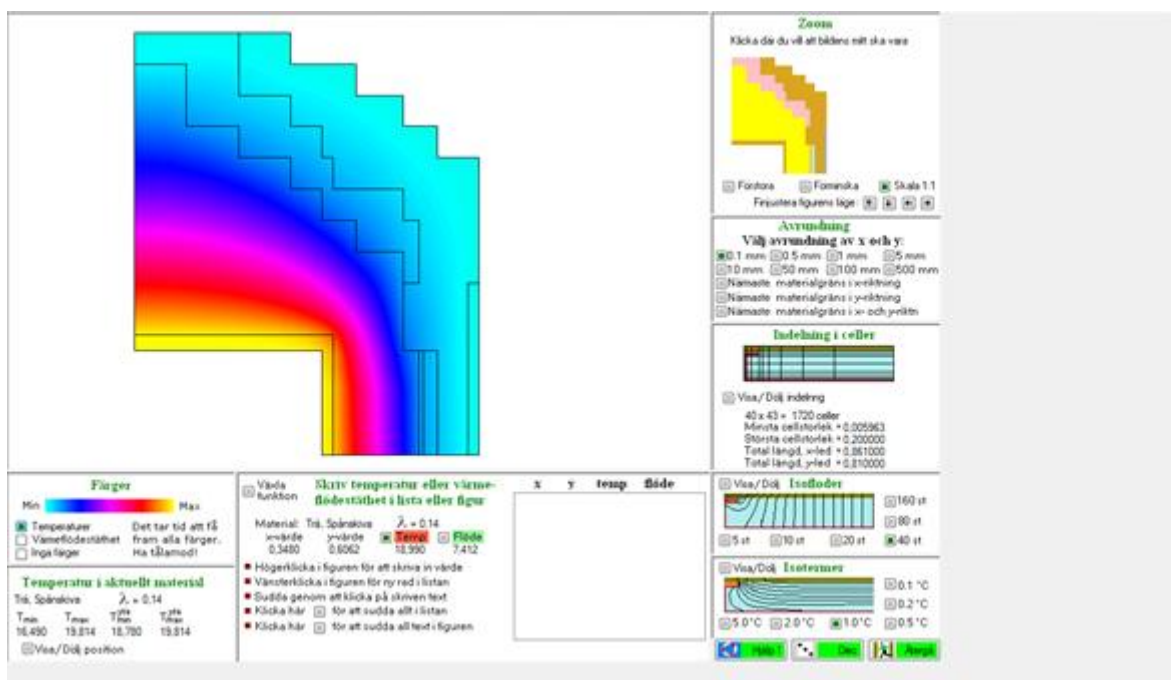
Figur 5.13 Temperaturfördelning, vindsbjälklag-yttervägg

Psi-värdet blir nu 0,033 W/m°C mot tidigare 0,042 W/m°C. Man ser tydligt på temperaturfördelningen i figur 5.12 hur takets lutning gör att man inte får plats med ett lika tjockt isolerlager vid takfoten som längre in på vindsbjälklaget.

Isoleringen är ritad i trappstergsform då programmet inte tillåter att sneda linjer ritas.

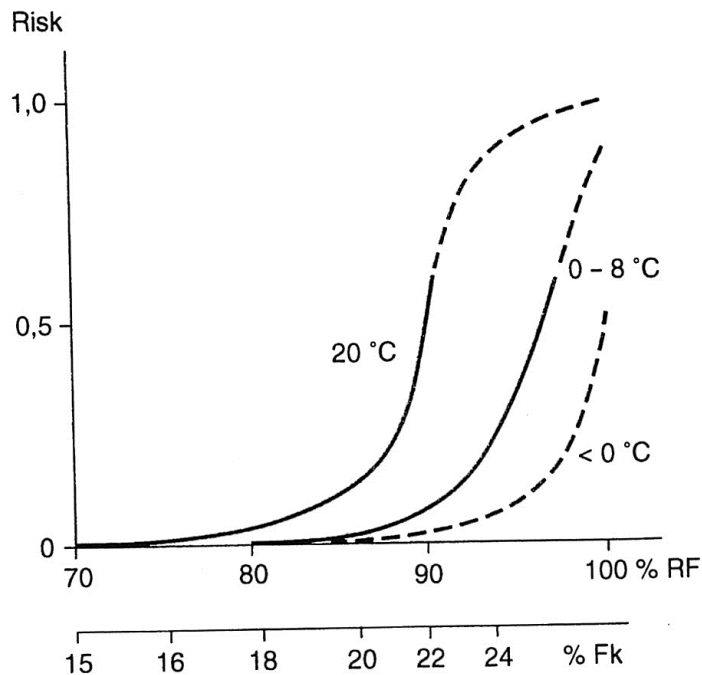
Figur 5.16 (Elmarsson, Nevander, 2009)

Risk för mögelpåväxt vid olika fuktillstånd för virke som hanterats på ett omsorgsfullt sätt. Värdena för lägre temperaturer är mycket osäkra.

I figuren 5.15 tas hänsyn till mögelpåväxtens temperaturberoende. Enligt tabell 5.2 ovan överskrider aldrig 81 % RF hos träbålarna. Maximal temperatur på träytan överskrider inte 14 °C. Detta medför att risken för mögelpåväxt knappast överstiger 10% enligt figur 5.15 nedan.

Observera att undersökningar vid låga temperaturer är mycket ofullständiga och att kurvorna för lägre temperaturer därmed måste betraktas som osäkra.
