Simuleringar av fukttillståndet i väggar isolerade med halmbalar.

- En studie av fukttillståndet i ventilerade samt oventilerade ytterväggar isolerade med halmbalar i ett sydsvenskt klimat.

LTH Ingenjörshögskolan vid Campus Helsingborg
Avdelningen för Byggnadsfysik

Examensarbete:
Per Jeppsson
David Ramberg

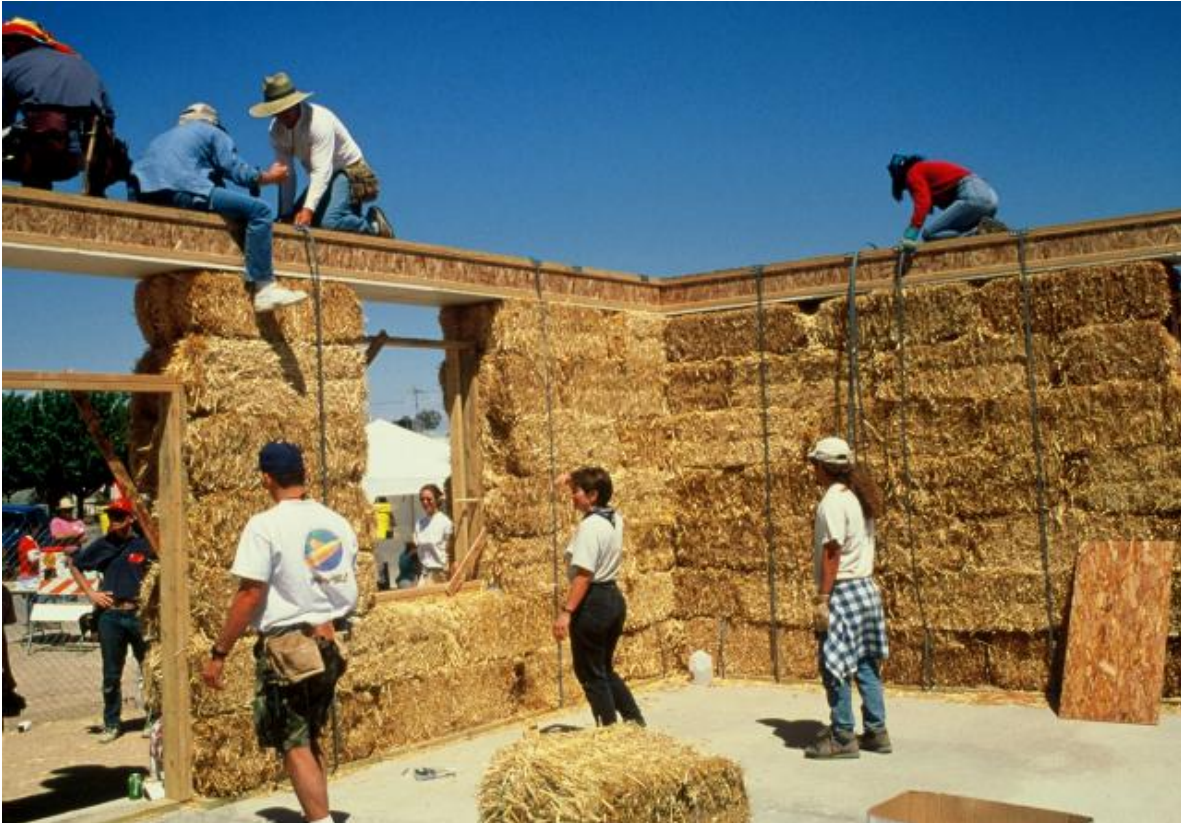
Figur 4: Halmbalsbygge med självbärande funktion, Texas (Tinyhomes 2014).

Magwood & Mack (2000) berättar att hål för fönster och dörrar normalt sågas ut med motorsåg. Balarna staplas på en syll och över läggs ett hammarband (se Figur 4). Tak läggs sedan som vanligt på hammarbandet, ofta med ett stort takutsprång. Enligt gammal tradition så putsas insida och utsida med tre lager lerputs.

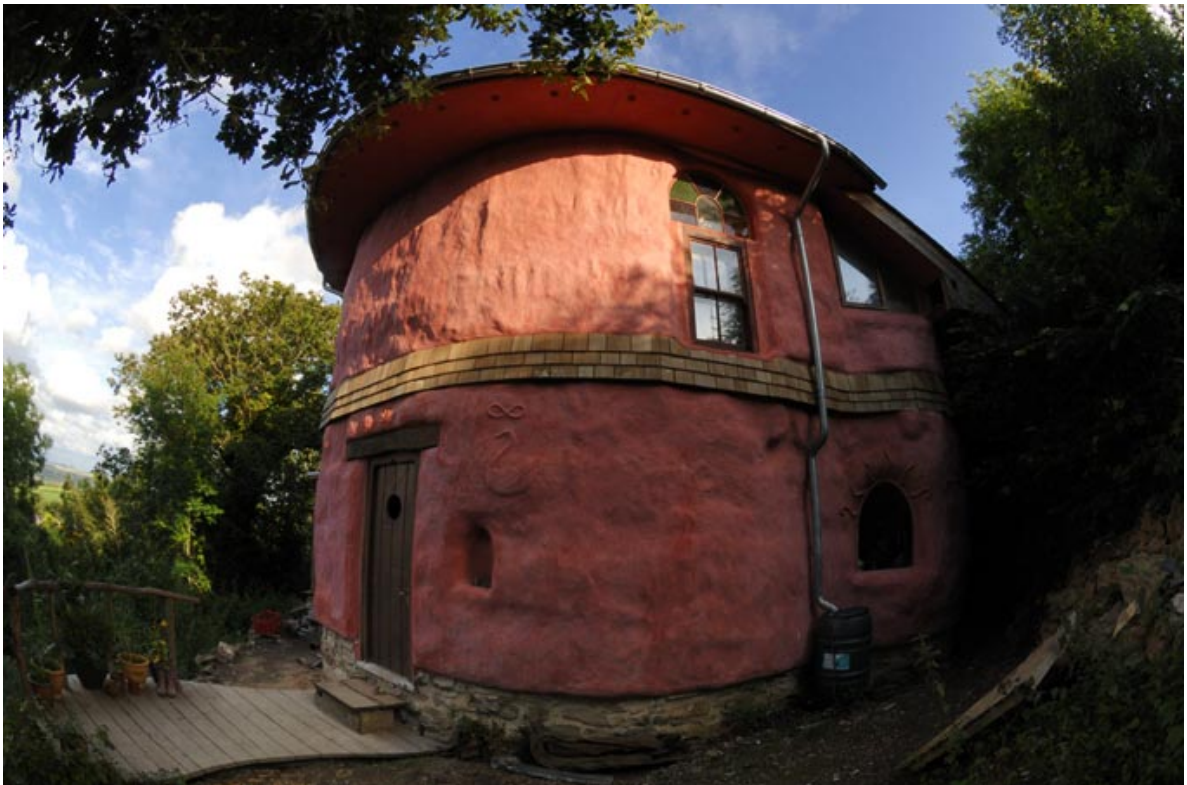
Figur 5: Rachel Shiamh's tvåvåningshus uppbyggd med halmbalar som självbärrande element (Twostorey 2013).

Alla har väl som småbarn läst om när vargen blåser ner grisens hus som är byggt av halm. Som tur är så är det stor skillnad mellan fiktion och verklighet. Enligt lång tradition räknas det som säkert att bygga i ett plan som självbärrande halmbalsväggar (Ashour 2003; Ashour et al. 2011; King 2003). Hus uppbyggda i flera plan har även lyckats (Shiamh 2013) (se Figur 5).

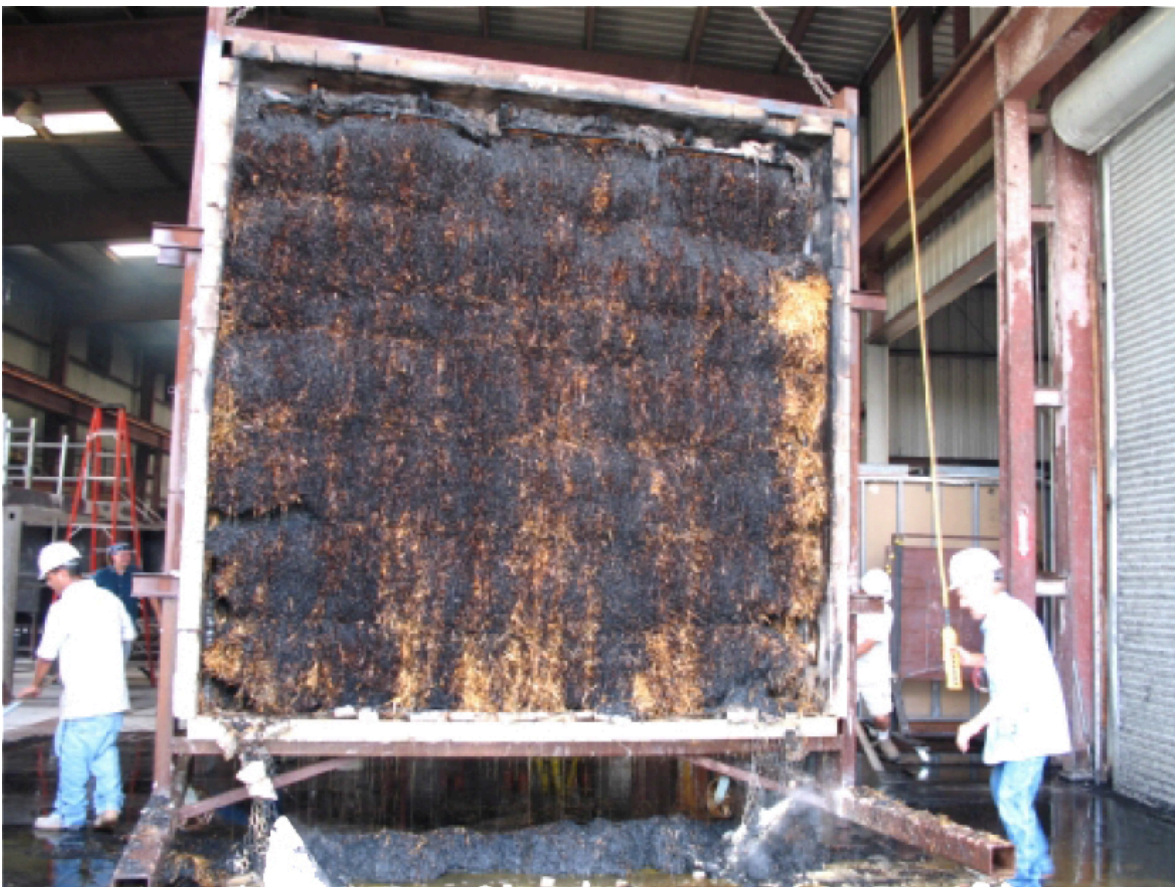
Figur 6: Halmbalsvägg efter brand- och vattenslangstest, Intertek (Intertek 2007).

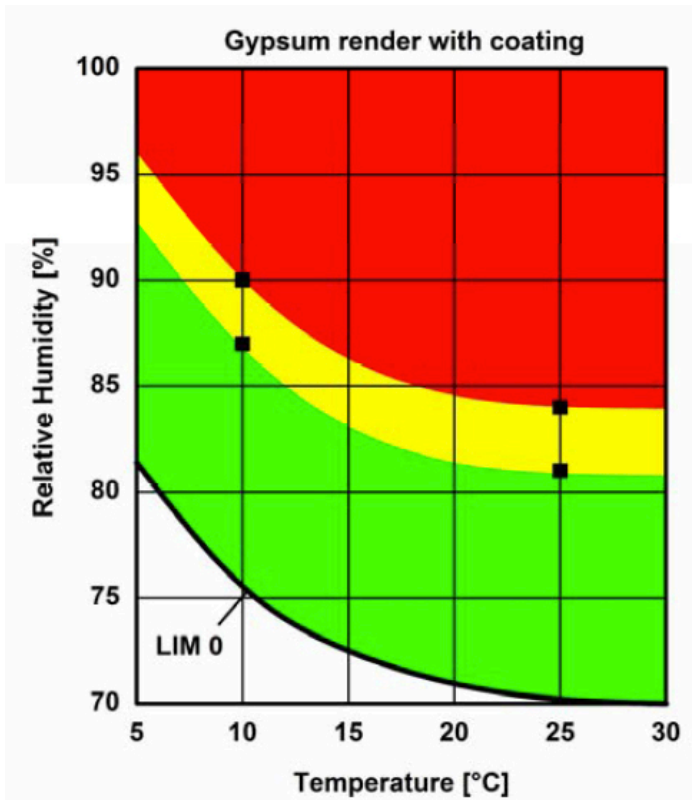
Figur 8: Isopleth som förklarar när mögelpåväxt är möjlig. LIM0(svart), ingen mögelpåväxt sker på materialet gips(grön), risk för mögelpåväxt för material gips(gul), mögelpåväxt för materialet gips(röd) (Sedlbauer 2001).

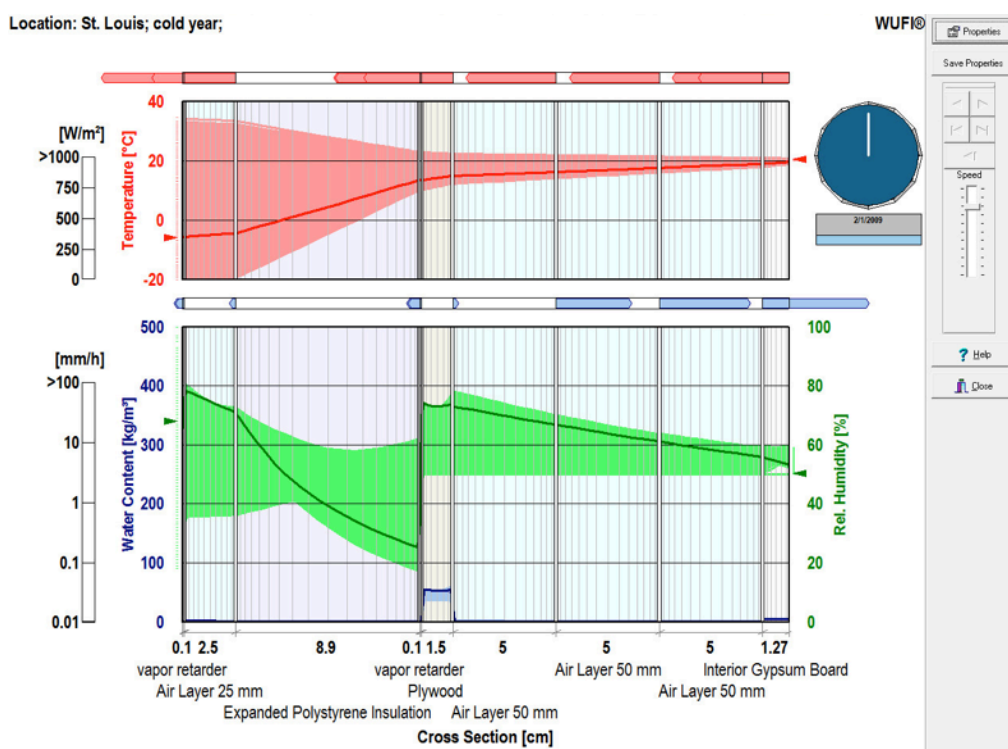
Figur 13: Bilden visar simuleringsgången i programvaran WUFI där även temperatur, vatteninnehåll, tid och RF redovisas. Exemplet är över St Louis (WUFI graph 2012).

WUFI är en programvara som tagits fram av Fraunhofer Institut für Bauphysik (2014). WUFI används för fukt- och värmetransportsimuleringar i byggnads-sammanhang. Modeller kan byggas upp i 1D samt 2D. WUFI är ett iterativt program som försöker lösa en temperaturekvation och en fuktekvation samtidigt (se Figur 13). I denna studie har WUFI 1D använts.

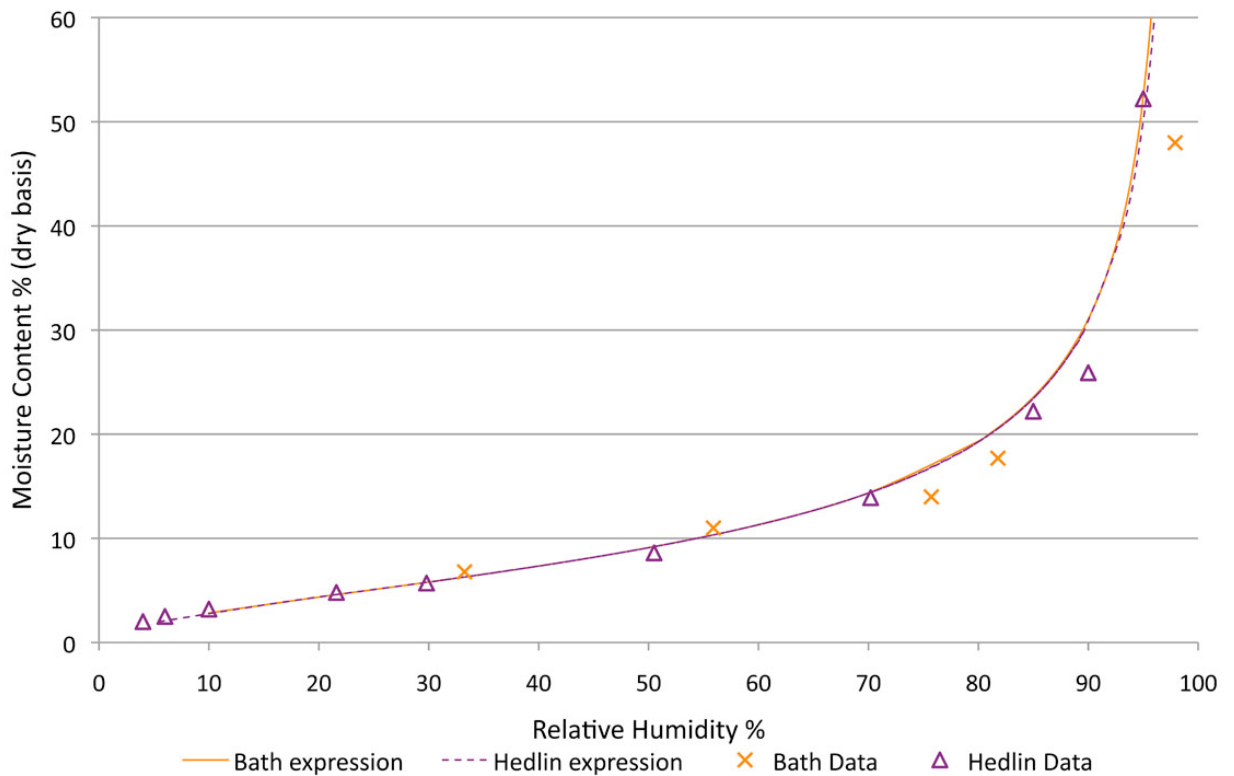
Figur 14: Grafen visar en sorptionskurva passad för två serier mätdata (Lawrence et al, 2009).

Motivering: Referens vatteninnehållet är mängden vatten vid RF 80 % i materialet. För att bestämma parametern användes sorptionskurvan som tagits fram som en kurvpassning mellan två studier av Lawrence, Heath & Walker (2009) och Hedlin (1967) (se Figur 14). Då resultatet blir en fuktkvot multipliceras kvoterna ihop med skrymdensiteten för att få fram referensvatteninnehållet.

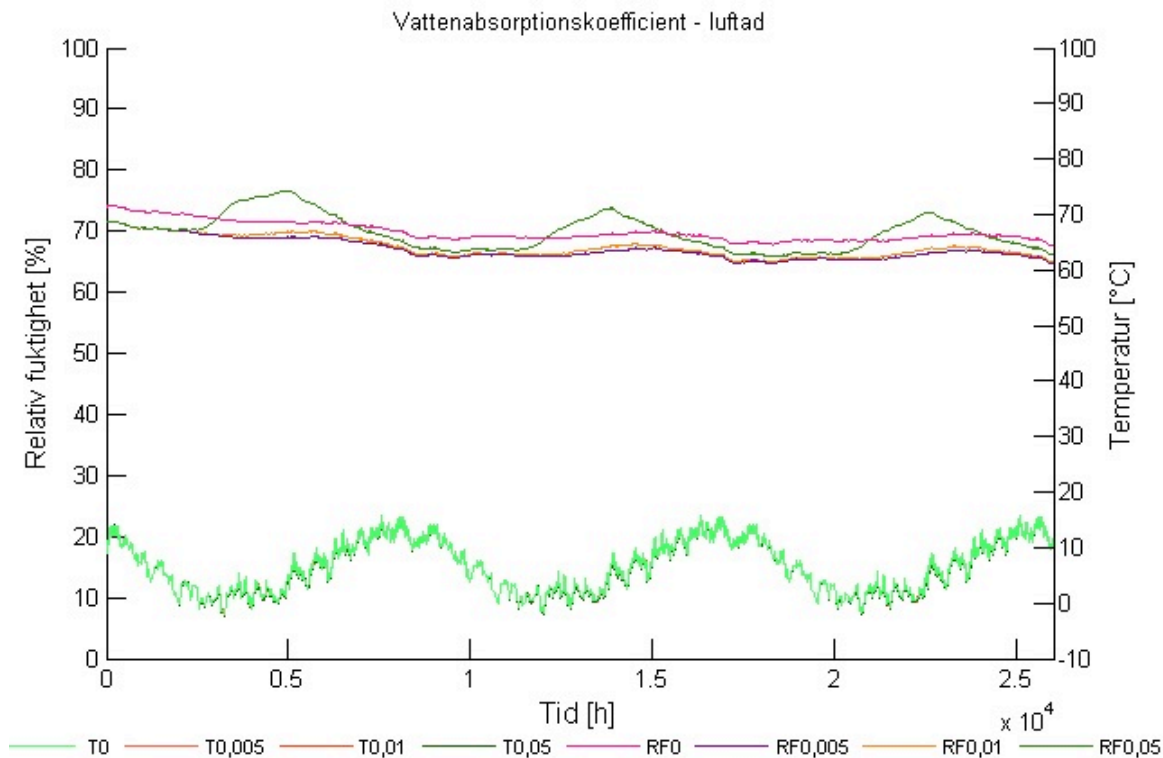
Figur 24: Grafen visar RF och Temperatur över tiden med olika vattenabsorptionskoefficienter i en ventilerad konstruktion.

Vattenabsorptionskoefficienten är den parametern som har störst osäkerhet. Differensen mellan värdena för RF är stor (se Figur 23 & Figur 24).

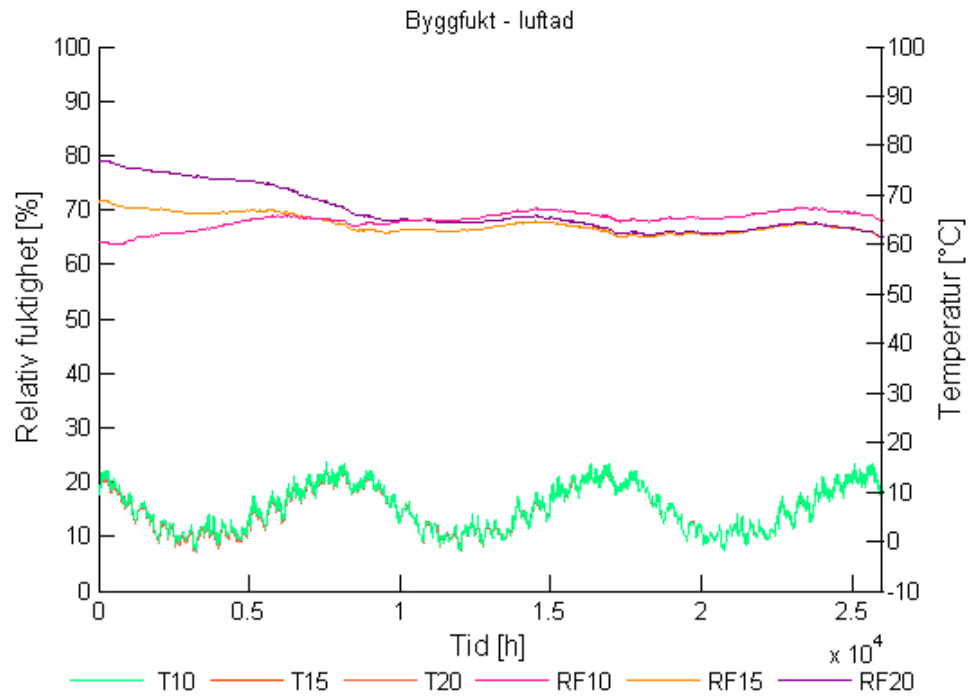
Figur 26: Grafen visar RF och Temperatur över tiden med olika byggfukt i en ventilerad konstruktion.

Byggfukten har en stor inverkan som är ganska logisk. Bygger man in stora mängder fukt kommer det självklart höja RF i materialet, åtminstone initialt. Då parametern har en inverkan, speciellt i början av simuleringsfasen tas beslutet att undersöka parametern vidare (se Figur 25 & Figur 26).

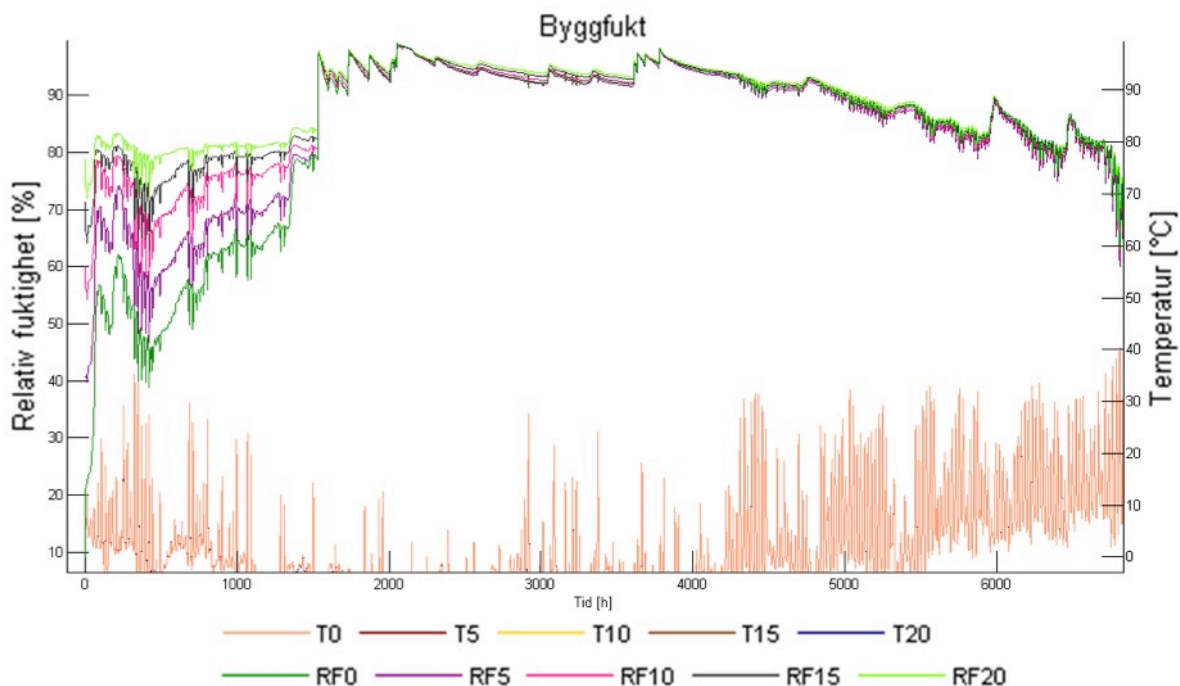
Figur 36: Grafen visar hur den relativa fuktigheten påverkas av den typiska byggfukten i en oventilerad fasad (T0/RF0 visar temperatur/RF vid en typisk byggfukt på 0 kg/m^3 . Övriga parametrar följer samma mönster).

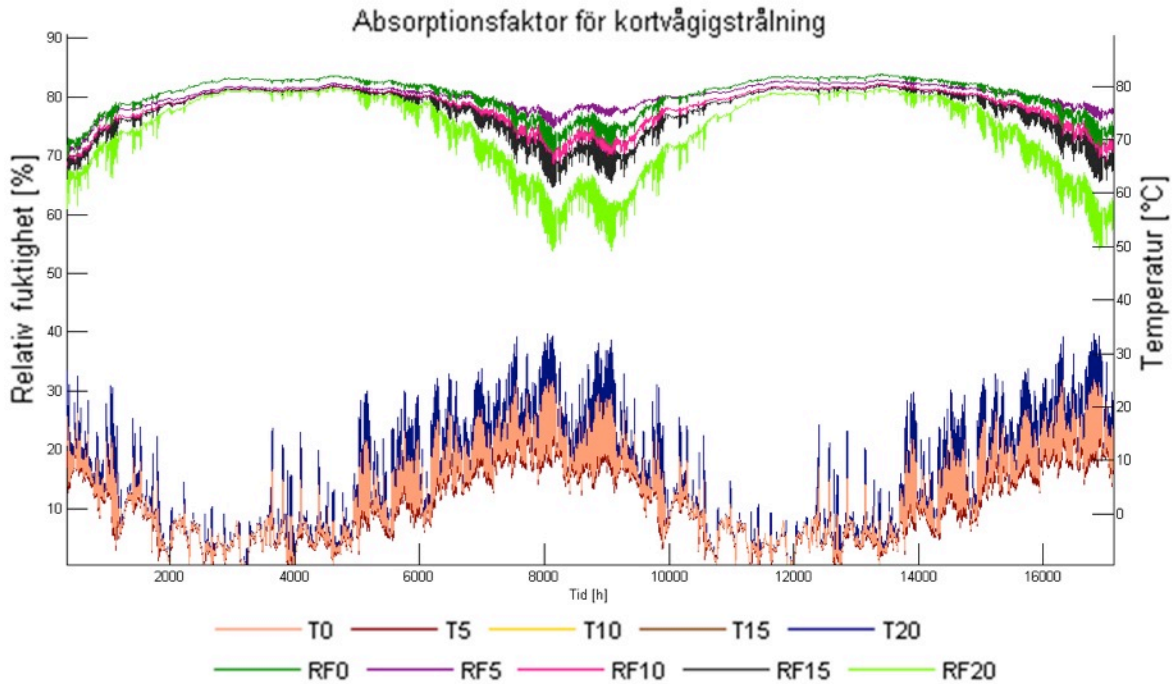
Figur 41: Grafen visar hur den relativa fuktigheten påverkas beroende på absorptionsfaktorn för kortvågig strålning i en ventilerad fasad (T0,2 & RF0,2 visar temperatur och RF för kortvågiga strålningens värde 0,2. Övriga parametrar följer samma mönster).

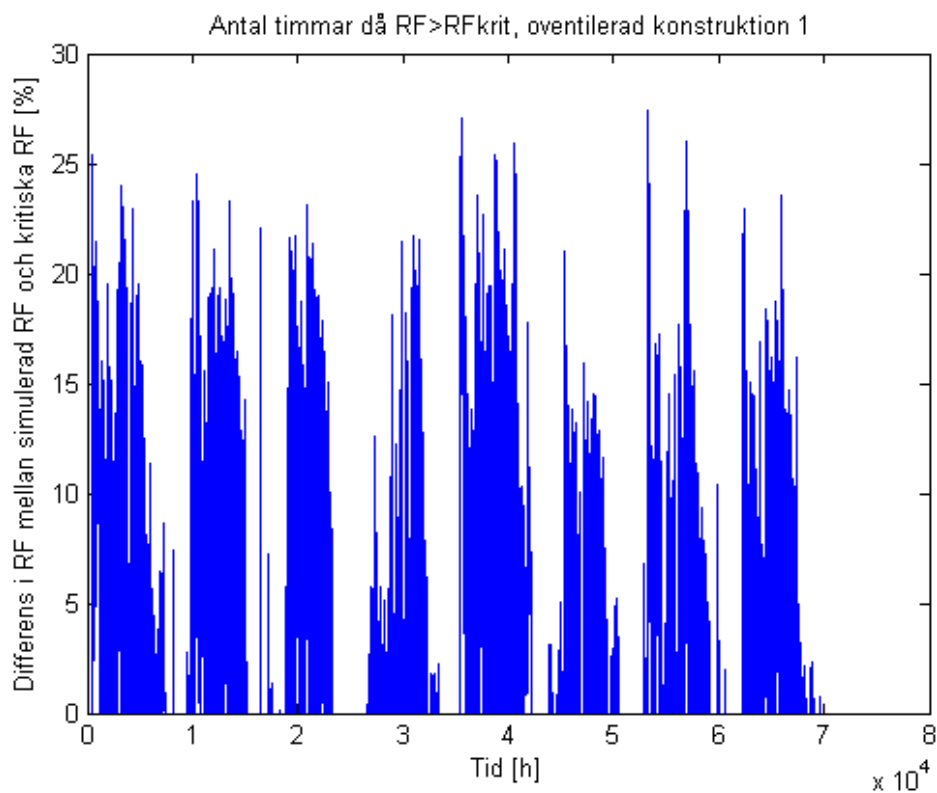
Figur 55: Grafen visar differensen i simulerade RF och kritiska RF i oventilerad konstruktion 1.

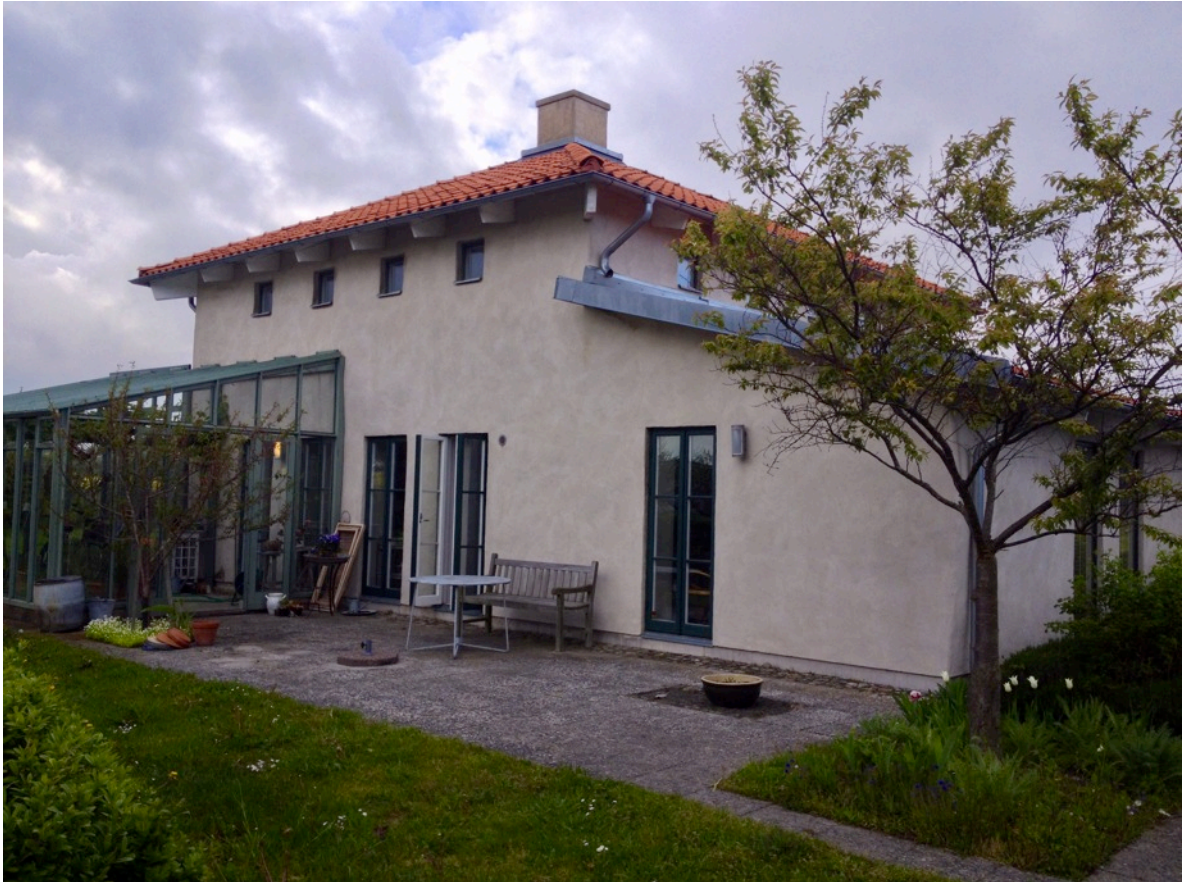
Figur 80: Södra fasaden av halmbalshuset i Äppellunden, Brantevik. Fotograf: Per Jeppsson.

Huset består av en stålstomme isolerad med halmbalar (500 mm), kalkputs på utsidan (cirka 50 mm) och lerputs blandat med ko- och hästgödsel på insidan (cirka 50 mm). Huset byggdes år 2002. Balarna som Lillemor använt i huset fick stå och torka minst ett år p.g.a. komplikationer i planbestämmelsen, något som enligt Lillemor gynnat konstruktionen. Balarna ligger på 200mm leca-block och är förankrade med armeringsstänger. På både in- och utsidan finns putsnät. Planlösningen var öppen och väl genomtänkt. Huset upplevdes som mycket rymligt. Lillemor har bott i huset i 12 år och var mycket nöjd med inomhusklimatet som halmbalshuset gav henne, både energi- och luftkvalitetsmässigt. Trots de positiva sidorna halmbalshuset hade påvisade det fuktproblem. Lillemor berättade och visade om en läckageskada på den västra fasaden där slagregn hade trängt sig igenom en ventil och skapat missfärgningar på insidan av väggen. Lillemor berättade även om en läckageskada som en vattenslang orsakat. Fukten hade ej nått över leca-blocken som utgör syllen på konstruktionen, men missfärgningar hade uppstått på insida vägg.

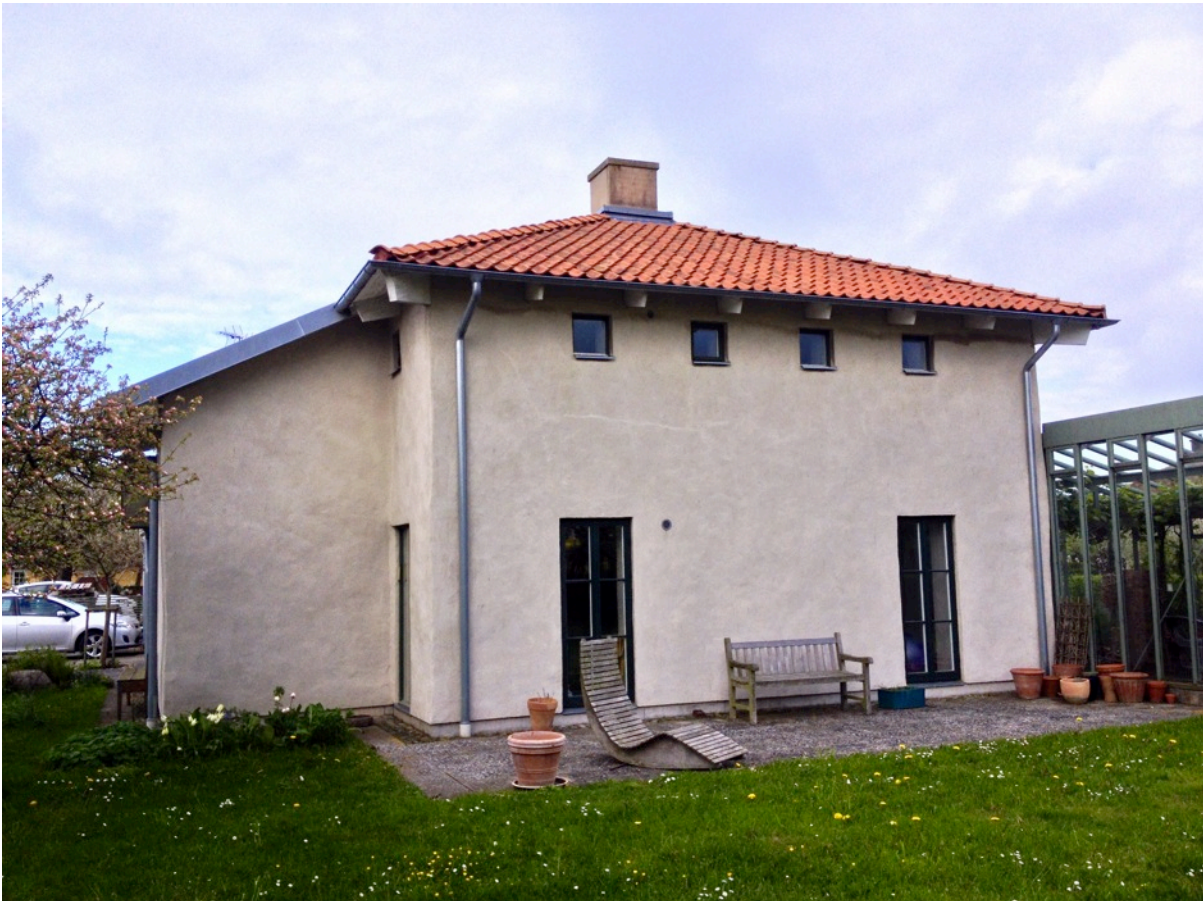
Figur 81: Västra fasaden av halmbalshuset i Äppellunden, Brantevik. Fotograf: Per Jeppsson.

Allmänt hade dörrarna i huset missfärgningar, troligtvis p.g.a. att ingen tröskel hade använts. Lillemor hade konsekvent valt att inte använda några lister. Putsen hade vid olika platser spruckit i anslutning golv-vägg detta p.g.a. att golvvärmen gjort att putsen kontraherat. Författarna noterade även att det fanns missfärgningar under takutsprånget på västra fasaden, något som kan tyda på mikrobiologisk påväxt.

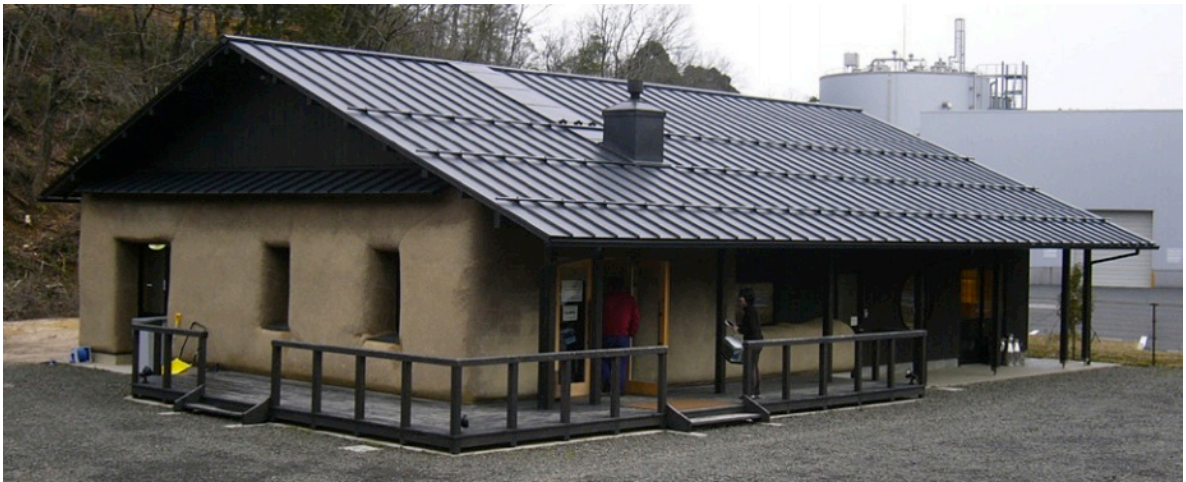
Figur 87: Kyotango City halmbalshus, 2010 (Holzhueter & Itonaga 2010).

I den Japanska staden Kyotango City finns det en butik och bearbetningsfabrik för mjölk som är isolerad med halmbalar (se Figur 87). Enligt Holzhueter & Itonaga (2010) är byggnaden uppbyggd med en trästomme med lerputs på utsidan direkt på halmbalarna. Insidan består av bambuväv och lerputs. Under byggnadstiden installerades nio sensorer vid tre olika höjder och tre olika djup i halmbalarna. Data loggades mellan september 2008 och september 2009. Resultaten visar en skillnad i temperatur och RF vid de olika djupen och de olika höjderna (se Figur 88). Författarna till rapporten anger att den kritiska RF oavsett temperatur är 80 %. Data som redovisas är från rapporten. I likhet med huset i Storkeboda är bedömningen att mögelangrepp kommer att ske. Något som författarna själva konstaterar.

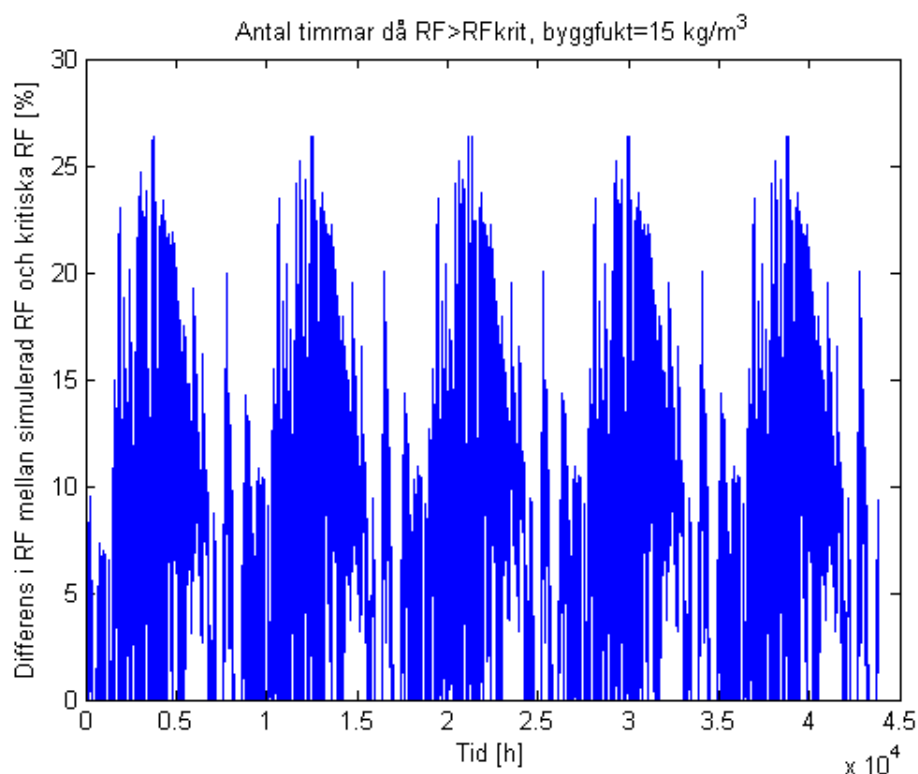
Figur 101: Grafen visar differensen i simulerade RF och kritiska RF för en oventilerad fasad simulerad med byggfukt 15 kg/m^3 .
