# Inventering av tre nedlagda deponier i Sjöbo kommun

En MIFO fas 1 undersökning

Examensarbete för kandidatexamen 15 hp

Lunds universitet

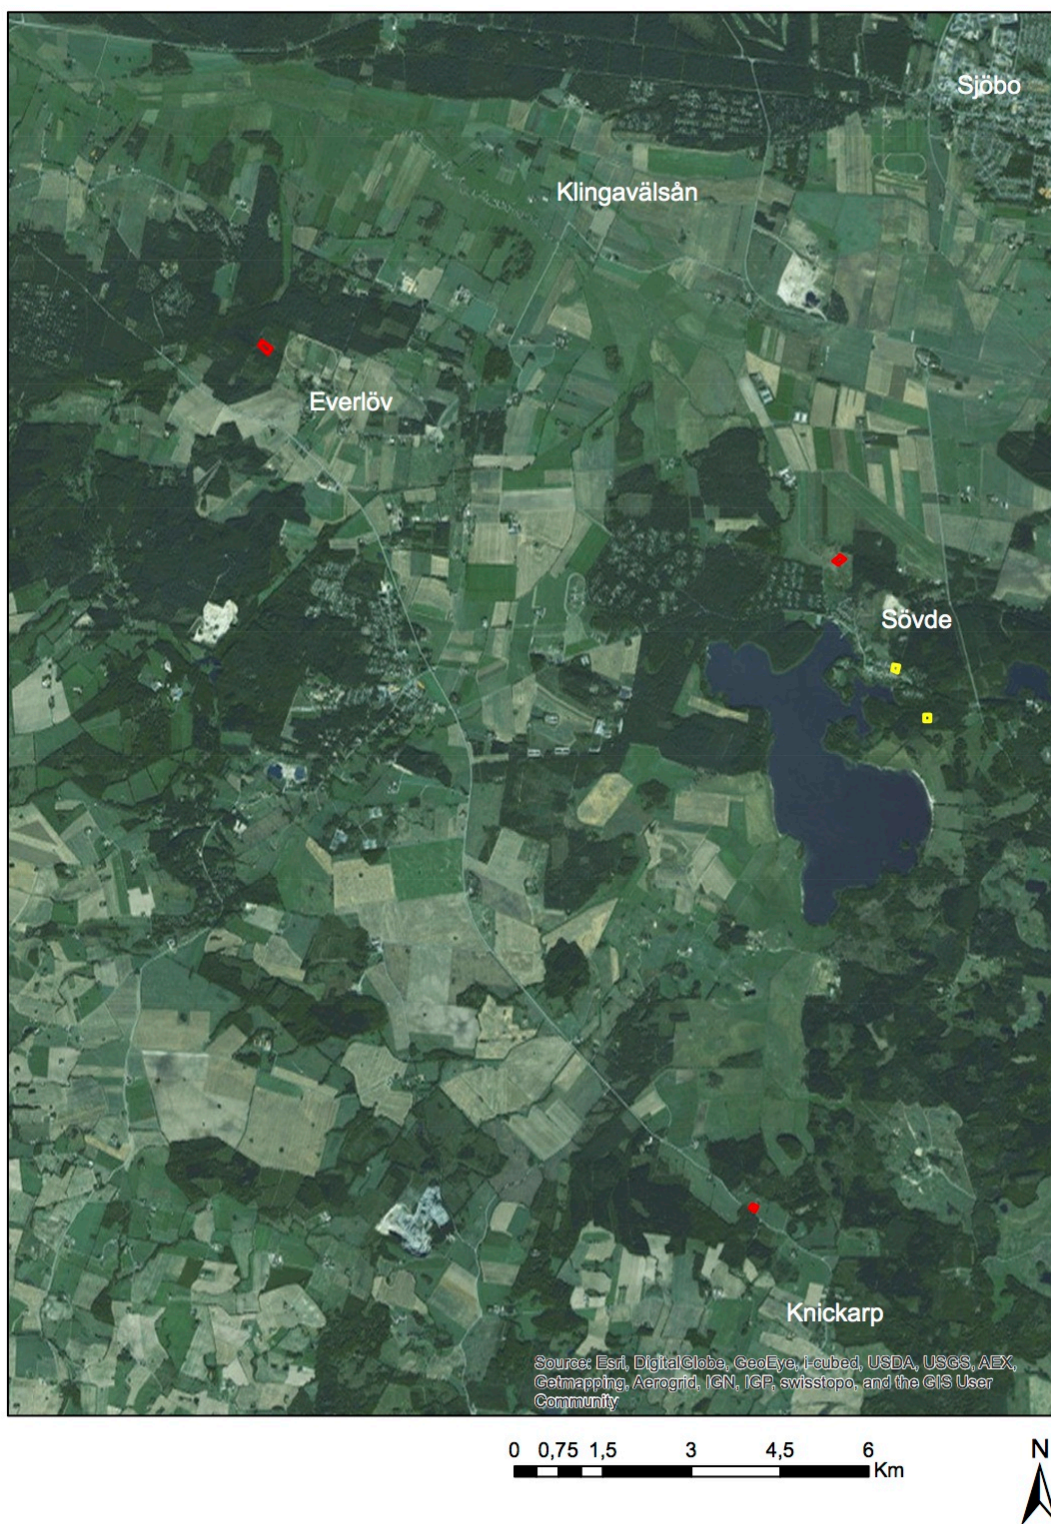
**Figur 1.** Översiktlig lokalisering av de nedlagda kommunala deponierna som har inventerats under studien. De inventerade deponierna är markerade i rött: Everlöv, Sövde, Knickarp och ligger i den södra delen av Sjöbo kommun. Sjöbo tätort syns i det nordöstra hörnet av bilden. Under arbetet identifierades även två tidigare okända nedlagda kommunala deponier som är markerade i gult: Sövde Saxeröd (Sövdeborg 1:1) längst söderut och Sövde by (Sövde 2:49, Sövde 34:40).

De tre deponierna som ska inventeras och riskklassas ligger i Everlöv, Sövde och Knickarp. Samtliga ligger i den södra delen av Sjöbo kommun enligt figur 1.

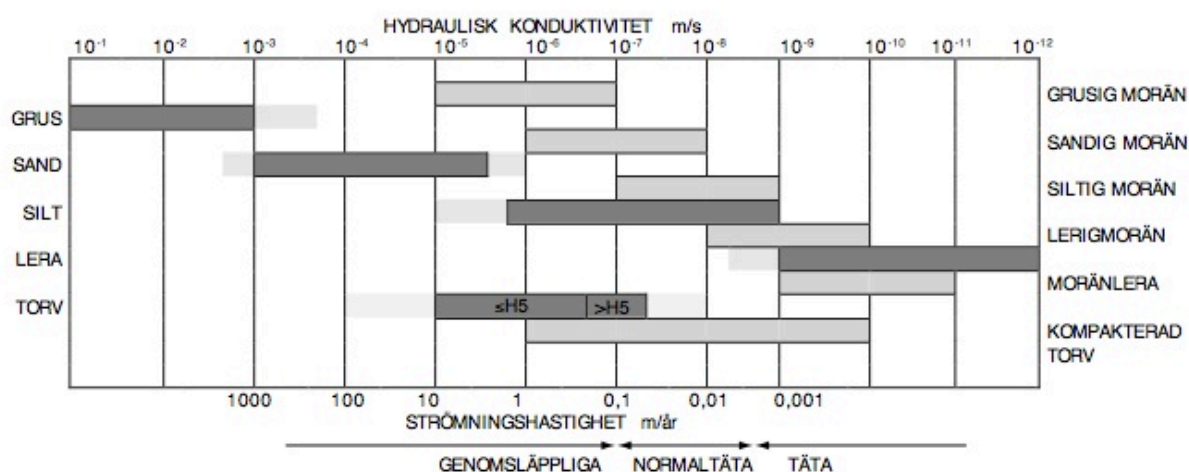
**Figur 2.** Hydraulisk konduktivitet (m/s) och motsvarande strömningshastighet (m/år) vid 1% lutning enligt jordars kornstorlek enligt figur 2 Rapport 4918 (Naturvårdsverket 1999).

Sandiga isälvsavlagringar kan förväntas ha en hydraulisk konduktivitet mellan 10<sup>-3</sup> – 10<sup>-5</sup> m/s enligt figur 2. Grundvattennivån i området har inte kunna bestämmas, men Klingavälsåns dalgång som börjar ca 1 km norrut är ett utströmningsområde (Sjöbo kommun 2009). Grundvattentillgången i jordlagret bedöms som måttligt enligt SGU (Gustafsson et al. 2005). Spridningsförutsättningarna i mark och grundvatten för vattenlösliga ämnen bedöms vara mycket stora (se tabell 3).

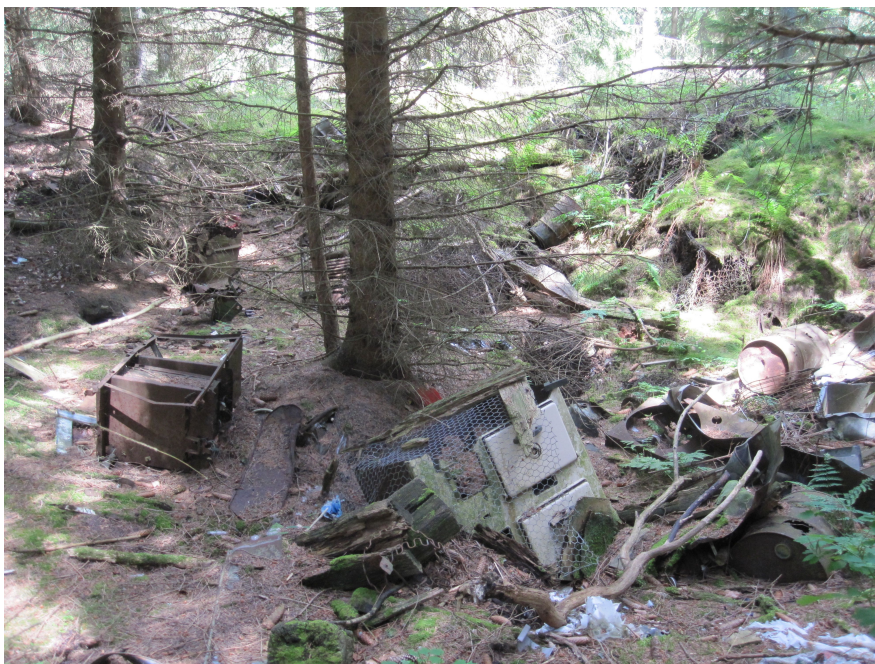
**Figur 4.** Gropen i mitten av deponin vid Everlöv. Som framgår av bilden finns det här rostiga tunnror, mekaniska delar, oljefat, byggnadsmaterial och diverse äldre hushållsavfall. Foto: Helgesson 2014.

Deponin är registrerad för hushållsavfall enligt tidigare kartering (Sjöbos tekniska nämnd 1984) men baserat på det synliga avfallets karaktär har diverse avfall deponerats såsom tunnror, oljefat, byggmaterial, elektronik, mekaniska delar, mm. Markägaren har även på senare år kört ett flertal bilvrak som legat på deponin till skroten. Tippen känns rätt så omfattande för en liten by som Everlöv. Markägaren minns att även avfall från Blentarp har deponerats här under åtminstone en tidsperiod av deponins år i drift vilket kan vara en orsak till detta. Enligt protokoll (Blentarps hälsovårdsnämnd 1956) var eldning av avfall förbjudet på deponin i Everlöv. Fastighetsägaren har inte heller något minne av att avfall förbrändes. På senare år har fastighetsägaren jämnat till delar av området och snyggt till östra kanten norr om stigen och planterat körsbärsträd.

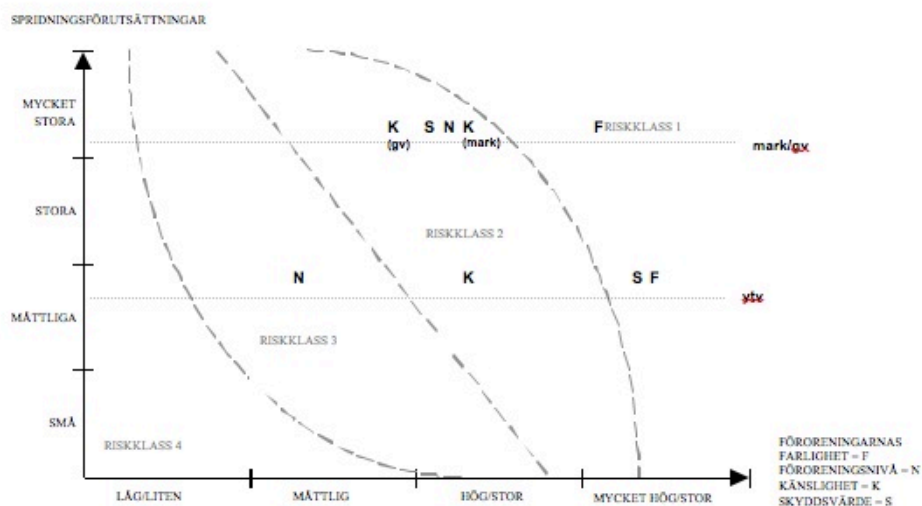
**Figur 6.** Diagrammet används för att visualisera riskerna inför en samlad riskbedömning. Spridningsförutsättningarna markeras som horisontella linjer vilka utgår från y-axeln. På de linjerna placeras sedan risknivåerna för föroreningarnas farlighet (F), föroreningsnivå (N), känslighet och skyddsvärde (KoS). Efter en samlad bedömning tilldelas deponin vid Everlöv Riskklass 2.

Nuvarande markanvändning ökar risken för spridning genom framtida avverkningar. Att markägaren har utfört markarbeten och jämnat till delar ökar risken för spridning och försvårar deponins avgränsning. Från vad som är synligt verkar många olika typer av avfall hamnat på tippen däremot har förbränning sannolikt inte förekommit vilket minskar farlighetsgraden. Skyddsvärdet är hög och spridningsförutsättningar i mark och grundvatten mycket hög på grund av de underliggande sandiga isälvsavlagringarna. Grundvatten i den övre akvifären är högst sannolikt förorenat men inget uttag sker i närområdet idag, däremot kan förbindelse med den underliggande akvifären inte uteslutas utan provpumpning. Känslighet i området är hög främst på grund av stigen och det öppna tillträdet till tippen. Området är mycket skräpigt i delar och marken instabil. Risk för fall- och skärsador bedöms som hög. Efter en sammanvägning av dessa faktorer tilldelas deponin vid Everlöv riskklass 2, stor risk för människa och miljö.

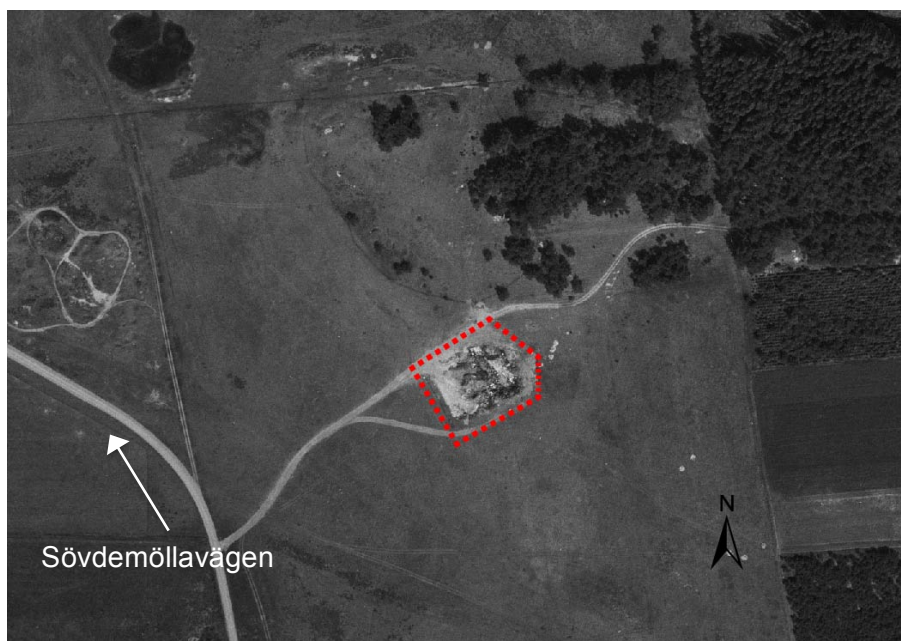
**Figur 7.** Flygfoto från 1970 över deponin i Sövde. Deponin är markerad med rött och ligger inom ett naturvårdsområde. De mörka områdena inom tyder på förbränning. Bildkälla: © Lantmäteriet

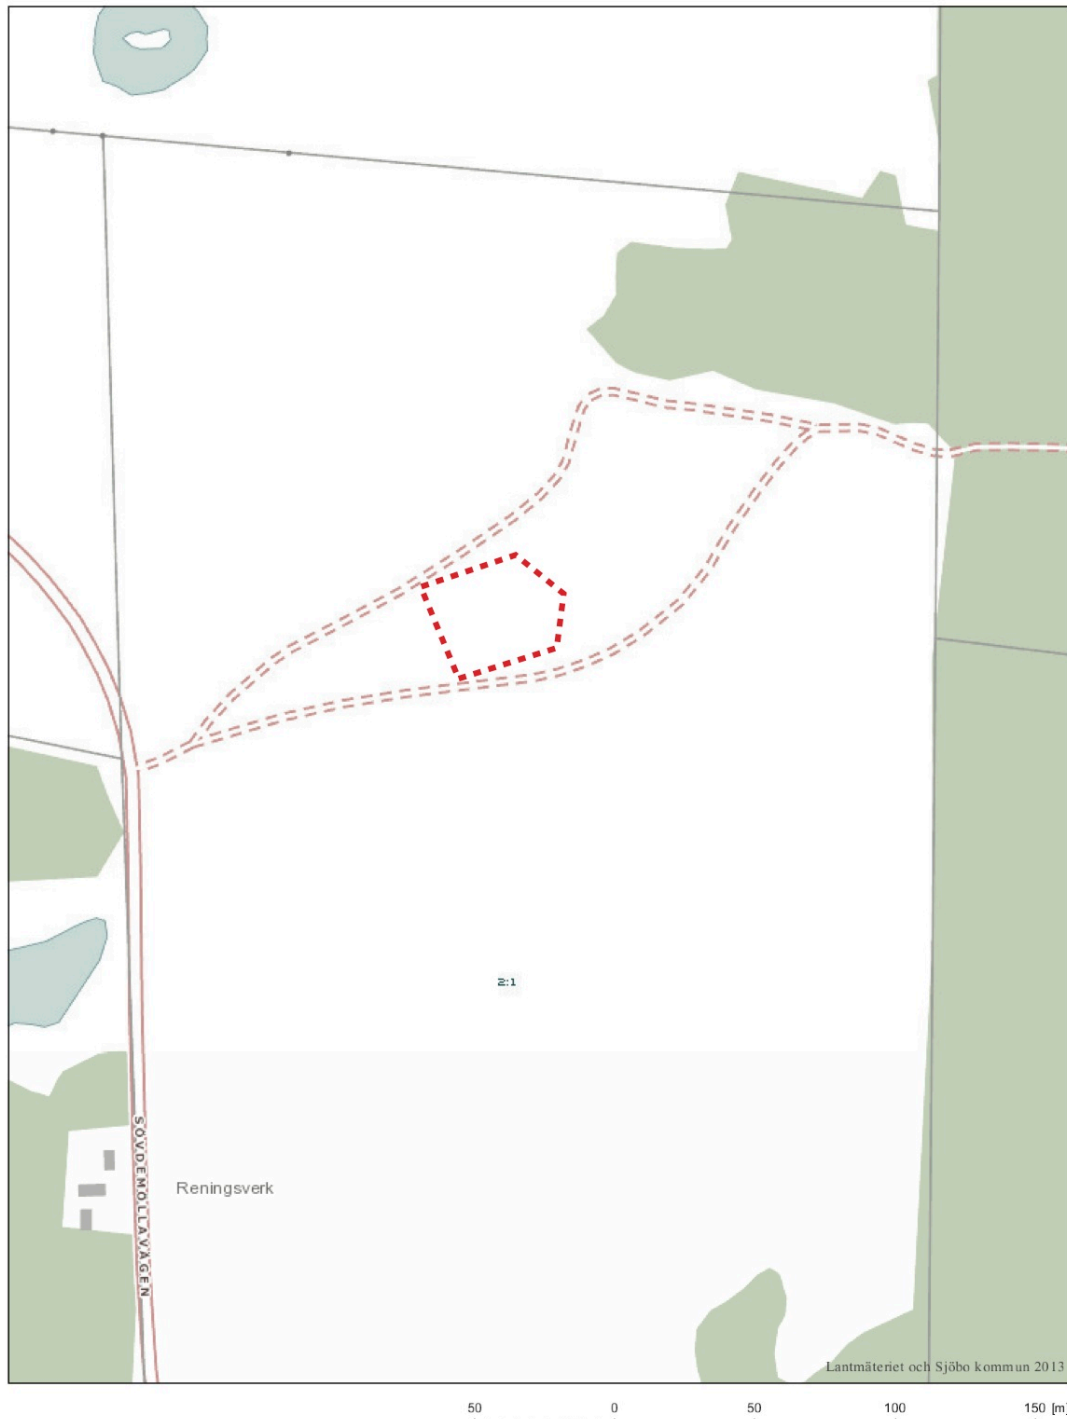
# Sövde 2:1

Deponins ungefärliga utbredning är markerad i rött.
