Rening av lakvatten från nedlagda kommunala deponier

– Med St. Hans i Lund som fallstudie

Examensarbete 2015
Miljö- och Energisystem
Institutionen för Teknik och samhälle
Lunds Tekniska Högskola

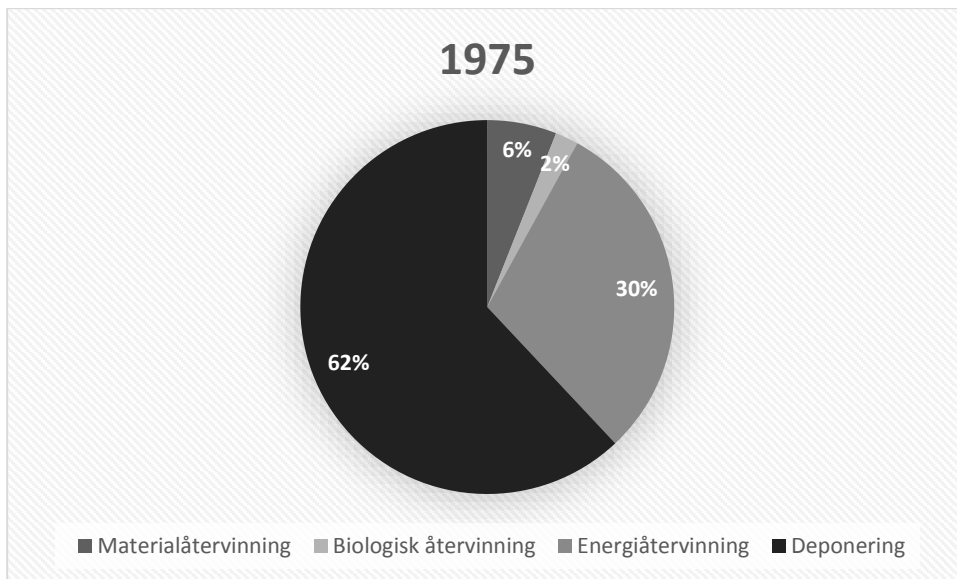
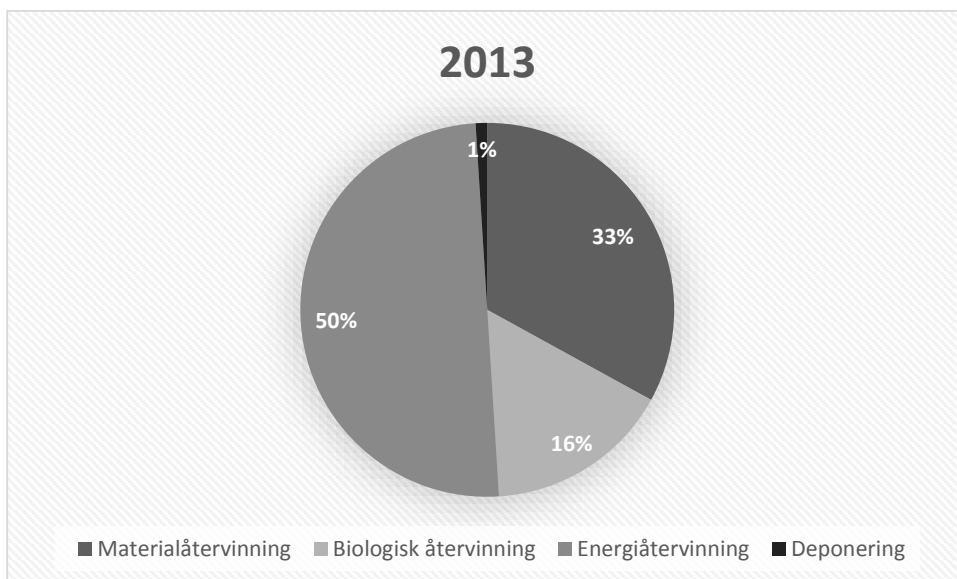
Figur 1. Behandlingsmetoder för hushållsavfall 1975. (Avfall Sverige, 2013)

Figur 2. Behandlingsmetoder för hushållsavfall 2013. (Avfall Sverige, 2013)

Figur 1-2 visar hur hanteringen av hushållsavfall såg ut 1975 jämfört med 2013. Deponering har minskat kraftigt medan olika former av återvinning har ökat. Sedan 2005 är det förbjudet att deponera organiskt avfall och 2013 deponerades 33 000 ton hushållsavfall, vilket motsvarar 0,7 % av hushållens avfall (Avfall Sverige, 2013). 1975 deponerades 62 % av hushållsavfallet och sedan dess har mängden hushållsavfall som deponeras minskat med 98 % samtidigt som den totala mängden hushållsavfall har ökat med 69 %. I många länder är deponering dock fortfarande den dominerande behandlingsmetoden.

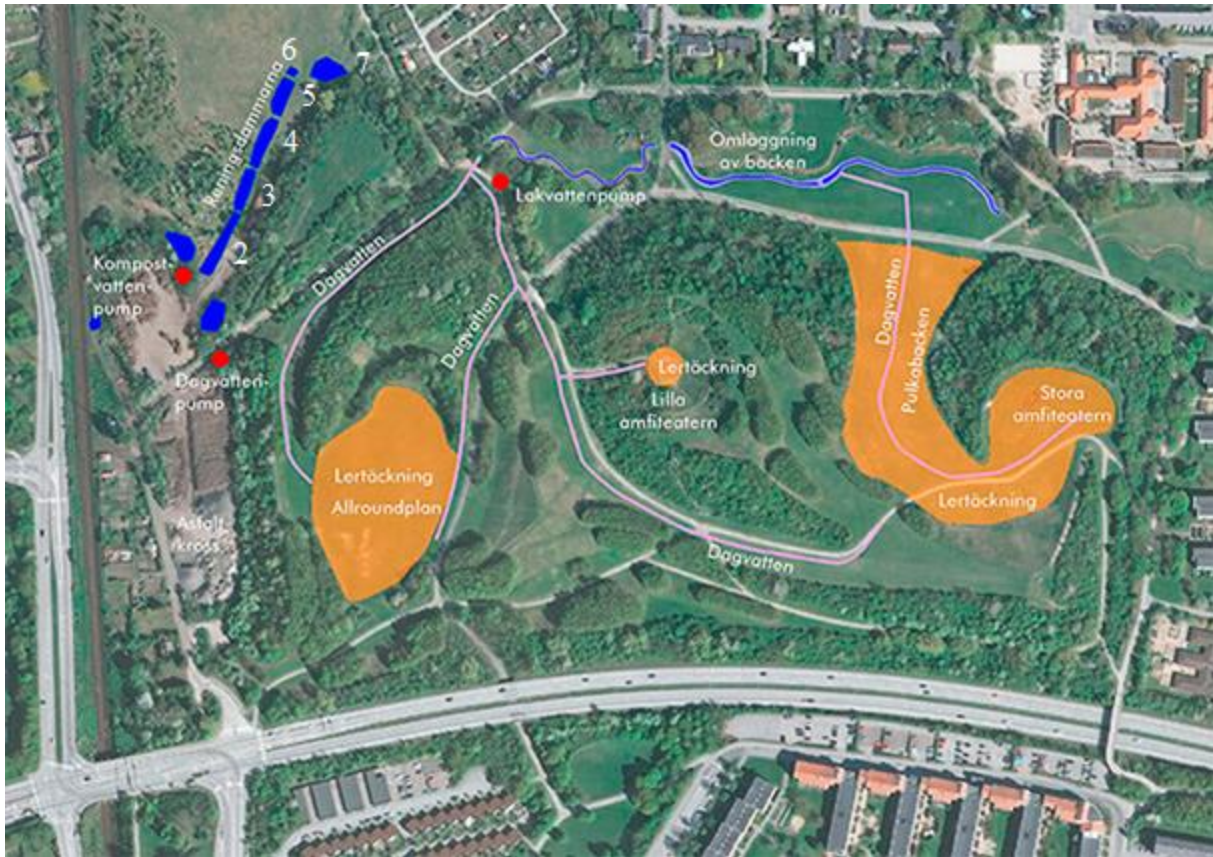
Figur 5. Karta över St. Hans backar och de åtgärder som vidtagits. (Lunds kommun, 2014)

Reningsdammarna syns i det högre vänstra hörnet på kartan i Figur 5 och är numrerade från 2-7. Tre olika vatten pumpas till reningsdammarna: lakvatten från lakvattenpumpen, dagvattenpumpen pumpar dagvatten från asfaltsytor och komposttytor från dammen som är utsatt strax nedanför reningsdammarna samt kompostvattenpumpen som pumpar dagvatten från komposttytor från dammen strax till vänster om den nedersta reningsdammen.

En rad olika åtgärder har utförts kring St. Hans backar under 2013 och 2014. Figur 5 visar en översiktlig karta över området och de åtgärder som utförts. Täckningen av deponin har förbättrats, dagvattenledningar har dragits om, lakvatten samlas upp och renas i reningsdammar och deponigas samlas upp i gasbrunnar där torvbäddar oxiderar metangasen.

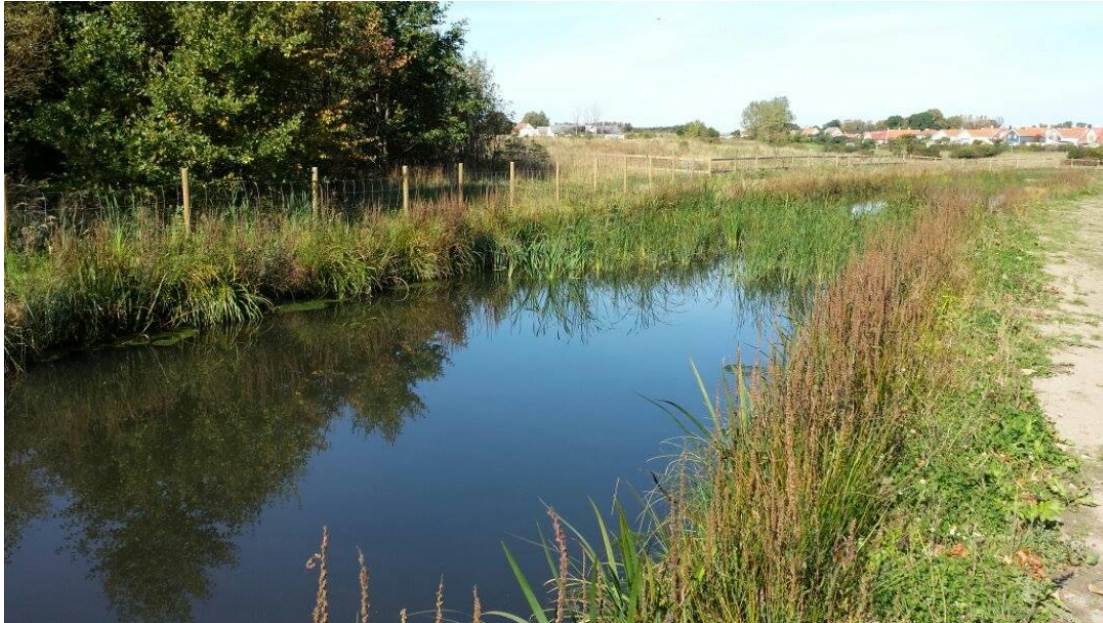
Figur 6. Reningsdammarna vid St. Hans backar.

I dammarna renas vattnet från ammoniumkväve genom nitrifikation, men även organiskt material (BOD och COD) och metaller. I reningsdammarna vid St. Hans är tanken att mikroorganismer ska bryta ner de organiska ämnen som tros vara orsaken till fiskskadorna. Näringstillskottet från kompostvattnet är tänkt att leda till ökad bakterietillväxt, och växtligheten i dammarna skapar goda förutsättningar för mikroorganismer. Systemet är passivt och kräver relativt lite underhåll vilket är en fördel med tanke på såväl ekonomiska som praktiska aspekter.

Eftersom organiska ämnen är den grupp ämnen i lakvattnet från St. Hans som tros orsaka de största problemen så är reningen av dessa ett prioriterat område. Det är dock inte känt vilket eller vilka ämnen som orsakar problemen, varför det är viktigt att reningen renar ett brett spektrum av ämnen. Såväl lakvattnet som dagvatten från komposttytor och asfaltsupplaget renas i samma system, som består av dammar som syresätts mellan dammarna genom passiv luftning när vattnet passerar så kallade t-stöd.

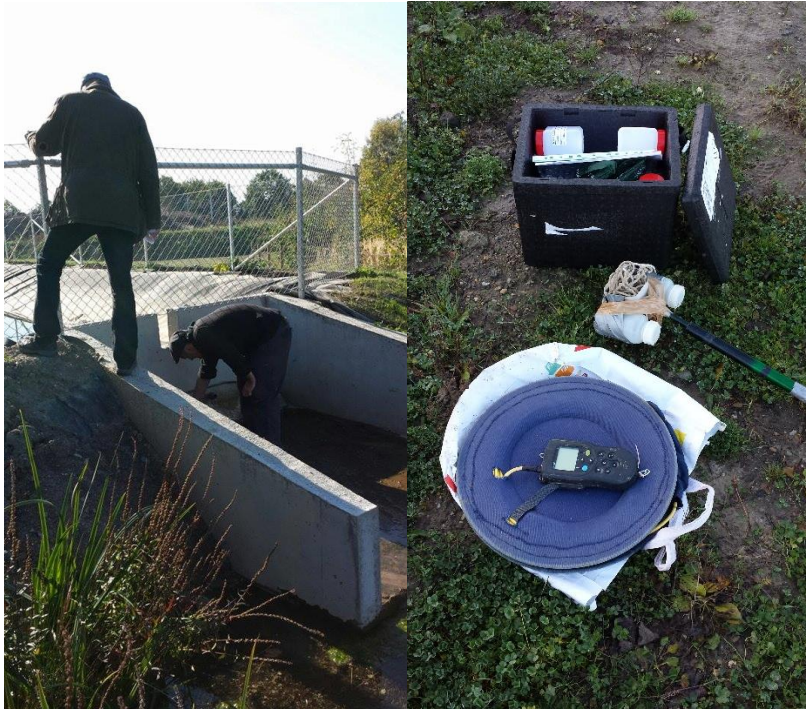
Figur 8. Till vänster: provtagning vid t-stöd mellan reningsdamm 2-3. Till höger: provtagningsutrustning

Syrgasmätningar utfördes på plats med syrgaselektrod. Mätningarna utfördes i två olika punkter i varje reningsdamm i D2-D5, en punkt nära inloppet (a) och en punkt nära utflödet (b), samt i en punkt i vardera D7, B och D1. I varje punkt utfördes mätningar på två olika djup, 0,5 meter och 1,5 meter. Vid de två senaste mätningarna hade djupen ändrats till 0,3 meter och 1,3 meter. Syrgashalt, syrgasmättnad och temperatur uppmättes. Vid mätningarna i november och december mättes även syrgashalter före och efter t-stöden för att undersöka om de ger önskad effekt.

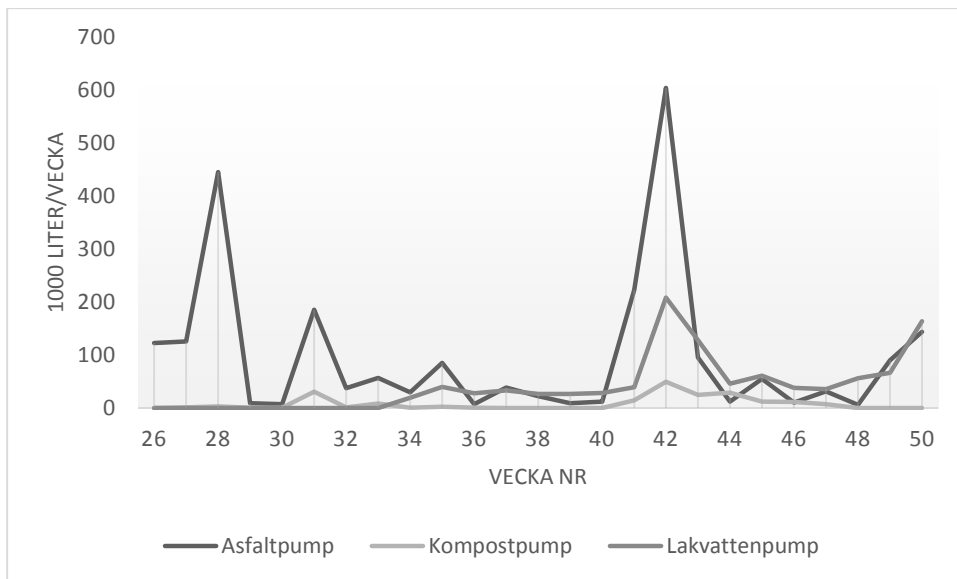
Figur 9. Flöden av de tre olika vatten som pumpas till reningsdammarna.

Två tydliga toppar kan noteras, vecka 28 och vecka 42. Toppen i vecka 42 beror på kraftig nederbörd den 19 oktober och syns i alla tre flödena.

Figur 9 visar de flöden som pumpas till reningsdammarna. Asfaltspumpen pumpar vatten från den dagvattendamm som innehåller dagvatten från ytor med asfaltsupplaget och kompostverksamhet, kompostpump från dammen med kompostvatten samt lakvattenpumpen som pumpar lakvatten från lakvattenbrunnen.
