En kvalitetsgranskning av inventeringar enligt MIFO

JOHN HANSSON 2015
MVEK03 EXAMENSARBETE FÖR KANDIDATEXAMEN 15 HP
MILJÖVETENSKAP | LUNDS UNIVERSITET

MVEK03 Examensarbete för kandidatexamen, 15 hp, Lunds universitet

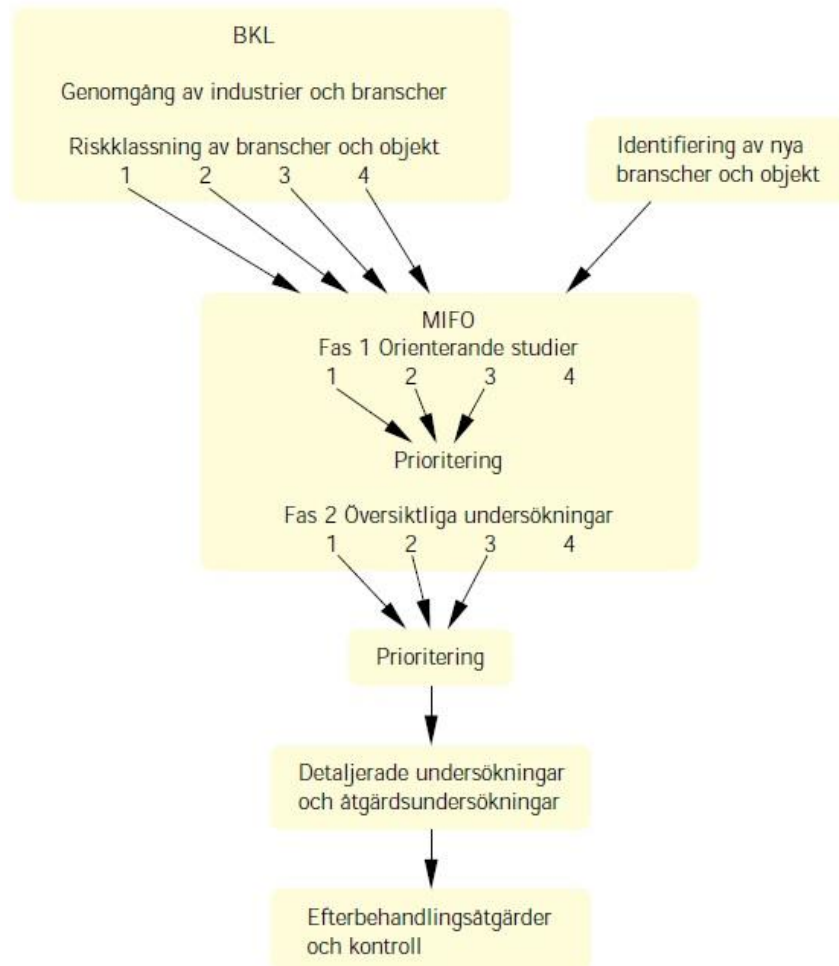
Figur 1. Schematisk bild som visar MIFO-metodikens olika moment samt koppling till branschkartläggningen (BKL). Siffrorna motsvarar objektens riskklasser och hur dessa prioriteras (Naturvårdsverket 1999).
